# KLOTTET I FARSTA OCH VANTÖR

En  
rapport  
om  
klottret  
i  
Farsta närpolisområde

December 2005

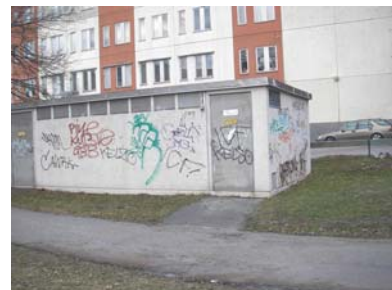
senhösten 2005

Byggnaden ligger vid slutet av Ågesta Broväg mot Sköndal. Här nedan till höger visas byggnaden nedklottrad hösten 2004 och till höger sanerad senhösten 2005.

Lite klotter har återkommit efter saneringen.

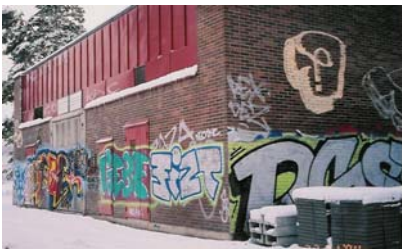
En SLbyggnad vid Lingvägen mitt emot Söderledskyrkan har däremot sanerats under 2005. Efter den saneringen har klottret inte återkommit. Om det är en tillfällighet eller om det beror på hur saneringen gjorts är i skrivande stund inte klart. Följande foton avser denna byggnad.

Fotot till vänster är taget hösten 2004 och fotot till höger senhösten 2005. Gaveln på den högra bilden är mörk på fotot. Det bör därför sägas att den är utan klotter

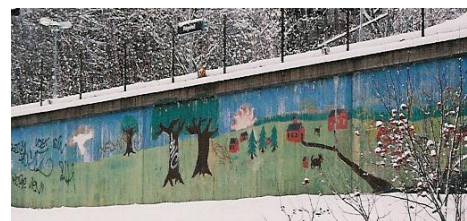
Vid Rågsveds tunnelbanestation finns nedanstående målning. Det är tydligen ett försök att minska klottret. Ett landskap har målats på betongen. Tunnelbanan går här uppe på en slänt. Fotot är taget nere från Rågsvedsvägen hösten 2004. Målningen har alltså samma utseende – låt vara att den inte längre är lika fräsch.

Landskap vid tunnelbanan i Rågsved

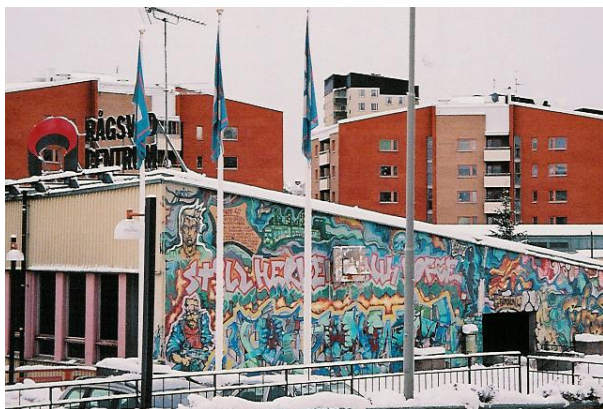
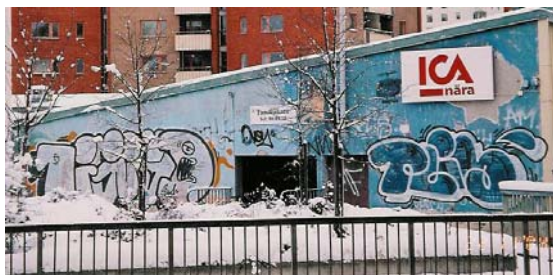
Invid centrumanläggningen i Rågsved som ligger nära tunnelbanestationen Rågsved finns två större abstrakta stora målningar. De har inte förändrats sedan 2004. Fotona på nästa sida har tagits under senhösten 2005.

Målningar i närheten av Rågsveds centrum

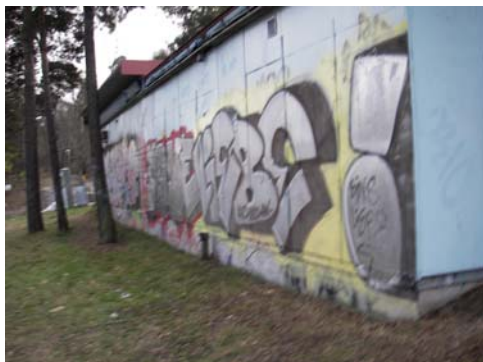
Förhållandena under senhösten 2005 var inte bättre än hösten 2004.

Här ges ett exempel på klotter i detta område. Fotona visar kiosken vid Hökarängens tunnelbanestation.

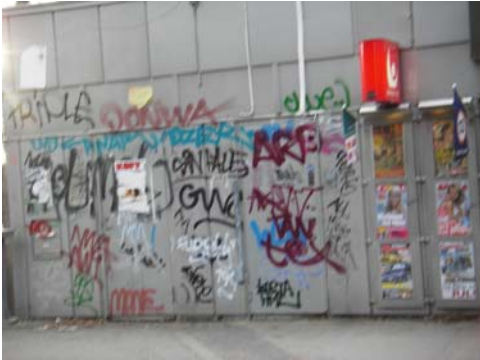
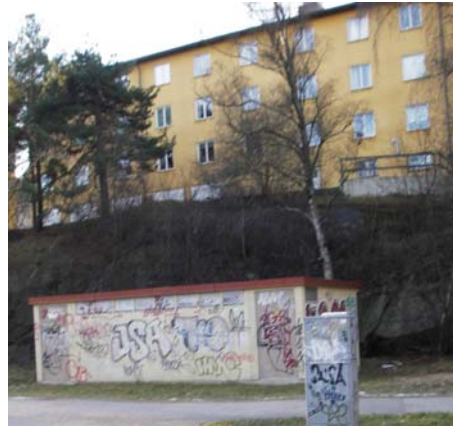
Kiosken vid den norra ingången till tunnelbanestationen är kraftigt nedklottrad. Det gäller även en Fortumbyggnad som ligger några hundra meter från kiosken utmed Herrhagsvägen. De båda fotona nedan visar omfattningen. De är tagna senhösten 2005.

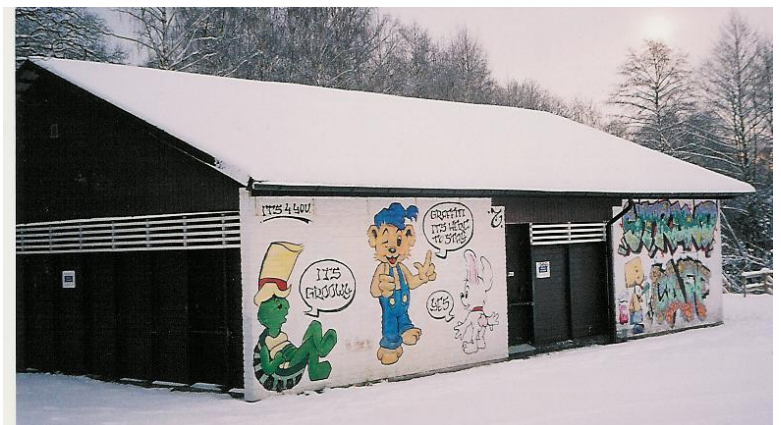
Långsidorna har målningar. De gjordes för många år sedan. Där förekommer en del seriefigurer i trevliga utföranden. Gavlar-na har mörk träpanel. Målningarna har inte blivit nerkladdade av klotter. Inte heller byggnadens gavlar.

Byggnaden nära badstranden vid Farsta Gård.  
Byggnaden är relativt stor – runt 12 x 10 meter.

Med hänsyn till de goda erfarenheter som gjorts vid badet kan man med fog fråga sig om det inte är dags att göra ett prov med ”ordnad” graffiti på andra objekt.
