Till fastighetsnämnden  
2014-03-18  
Till idrottsnämnden  
2014-03-18

## **Upprustning av fasader på Högdalens sim- och idrottshall**

Förslag till inriktnings- och genomförandebeslut

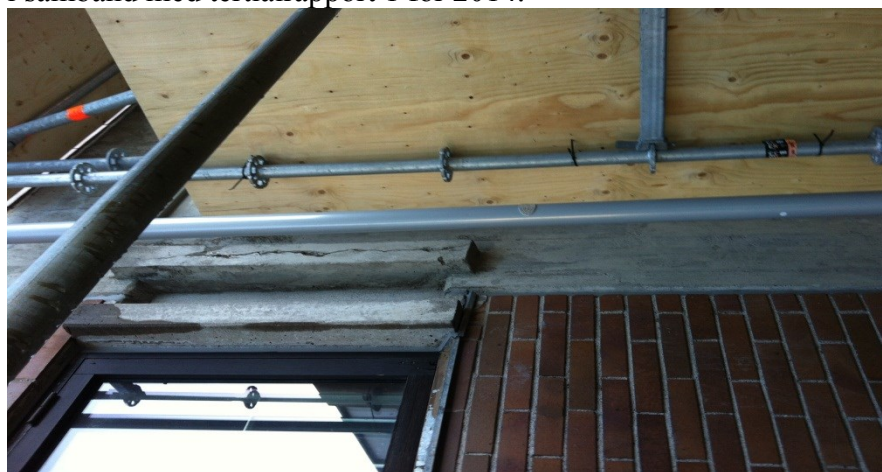
Vid besiktningen konstaterades att det över fönster, dörrar och upplag saknas vattenavledning under skalmuren vilket leder in vatten i till exempel fönsterpartiernas träkarmar. Ytterligare skador har konstaterats på utstickande synliga betongelement till följd av den korrosion av armeringsjärnen som skett genom inträngande fukt och vatten.

Bilden visar exempel på skador som finns ovanför fönstren

Skalmuren är murad utan luftspalt bakom och utan dräneringsöppningar nertill. Över fönster, dörrar och upplag saknas vattenavledning i skalmuren, vilket leder in regnvatten i exempelvis träkarmar i fönsterpartier och andra träkonstruktionsdelar som finns under och bakom skalmuren. En skalmur ska klara att torka utåt, efter att ha varit genomfuktad utan att ta skada. Det gör inte denna skalmur och anlednin-

gen som redovisas i besiktningsrapporten är troligen att korta eller inga taksprång alls och otätheter mellan betong och skalmur, troligen har bidragit till att fukta muren mer än normalt.

Av ovanstående bakgrundsbeskrivning kan man dra slutsatsen att hela fasaden behöver bytas ut. Det som inte redan idag har släppts från den bakomliggande muren/stommen, kommer att göra det på grund av den felaktiga konstruktionen och avsaknad av luftning och avrinning. Ett stort antal fönster behöver också bytas ut. Det gäller främst de ursprungliga fönstren som byggdes med ramar och infästning av lösvirke. Den bärande delen med synliga betongelement behöver repareras där fukt trängt in och orsakat korrosion av armeringsjärn. En helt ny skalmur behöver muras upp som har ordentligt stöd för sin egen

tyngd. Bakom stödmuren ska finnas en luftspalt. Avrinning av in-trängande vatten ska kunna ske nertill.

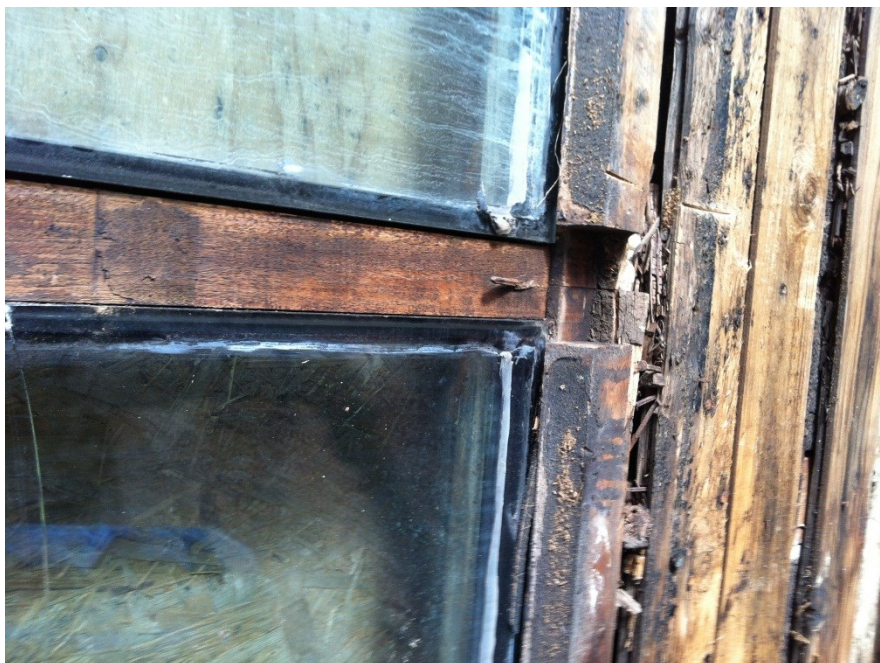
De fönster som finns i dessa fasader och som från början är platsbyggda är både slitna och otäta och behöver, inte minst ur energisynpunkt, bytas ut. I några fall är fönstren i så dåligt skick att de riskerar

att ramla ur, till exempel vid stark vind eller om de öppnas inifrån. På grund av dessa fönsters dåliga täthet har ventilationsanläggningen heller inte kunnat OVK-besiktigas, eftersom flödena inte blir korrekta. Vid den tekniska statusbesiktning som skett, konstateras också en del korrosionsangrepp på betongen, vilka snarast bör åtgärdas för att hindra att skadorna förvärras. Om till exempel fasadarbetena skulle senareläggas till 2015, finns stor risk för att tegel och glastrutor kan falla ner och skada förbipasserande människor. Därför är det fastighetskontorets bedömning att upprustningen av fasaden ska påbörjas omgående. Finansiering av projektet föreslås ske genom omfördelning inom ramen för investeringar i idrottsanläggningar och redovisas i samband med tertialrapport 1 för 2014.

Exempel på skadade träkarmar runt ett fönster

De stickprov som tagits visar att hela fasaden behöver bytas ut och i princip samtliga ursprungliga fönster. Även om vissa skulle kunna repareras så behöver infästningar och annat runt omkring göras om för att hindra framtida rötskador genom inträngande vatten. I kalkylen har kontoret beräknat oförutsedda och tillkommande kostnader till 10 procent. Fastighetskontoret räknar med att detta är tillräckligt.
