Handläggare
Mats Johansson
08-508 278 19**Till**
Trafiknämnden
2015-05-21

Renovering av Lilla Västerbron samt gång- och cykelåtgärder. Slutredovisning. Implementering av cykelstrategin vad gäller Lilla Västerbron. Svar på skrivelse från Karin Ernlund (C) och Mikael Valier (KD)

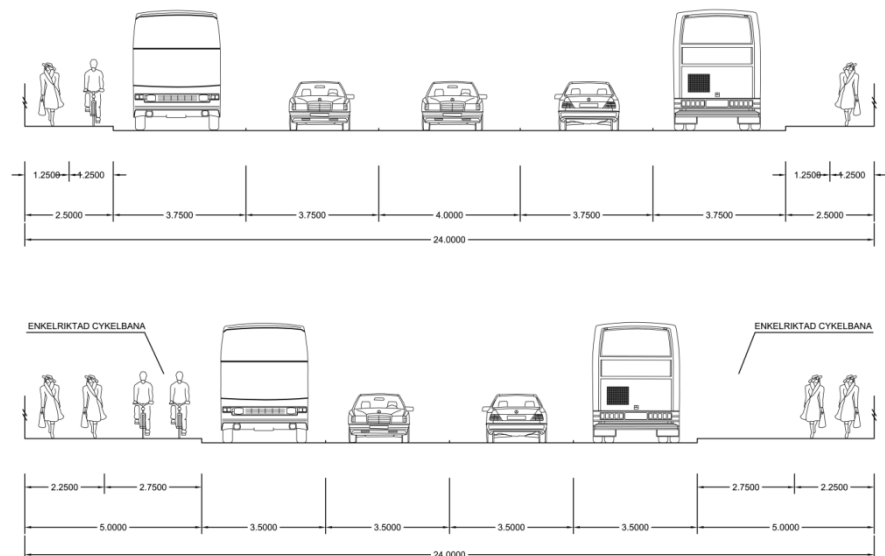
Figur: Gamla utformningen (övre bilden) och nya utformningen (nedre bilden) breddmått och funktioner

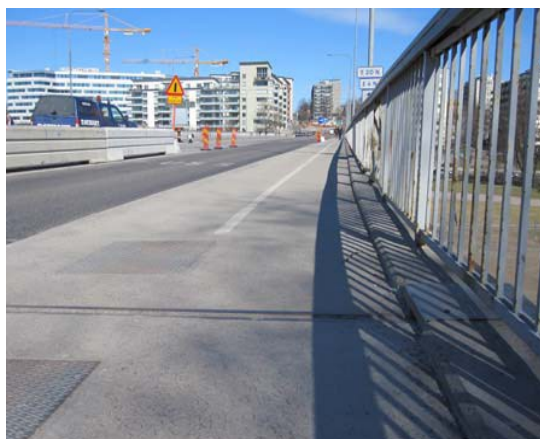
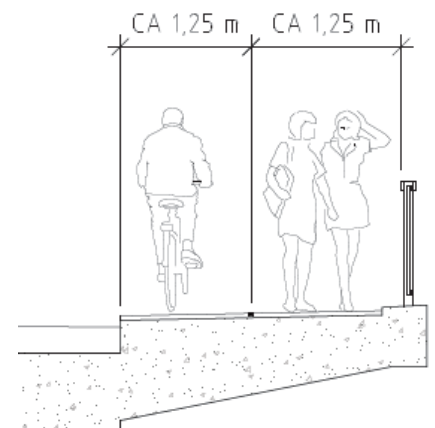
Bild: Före ombyggnaden, breddmått och funktioner

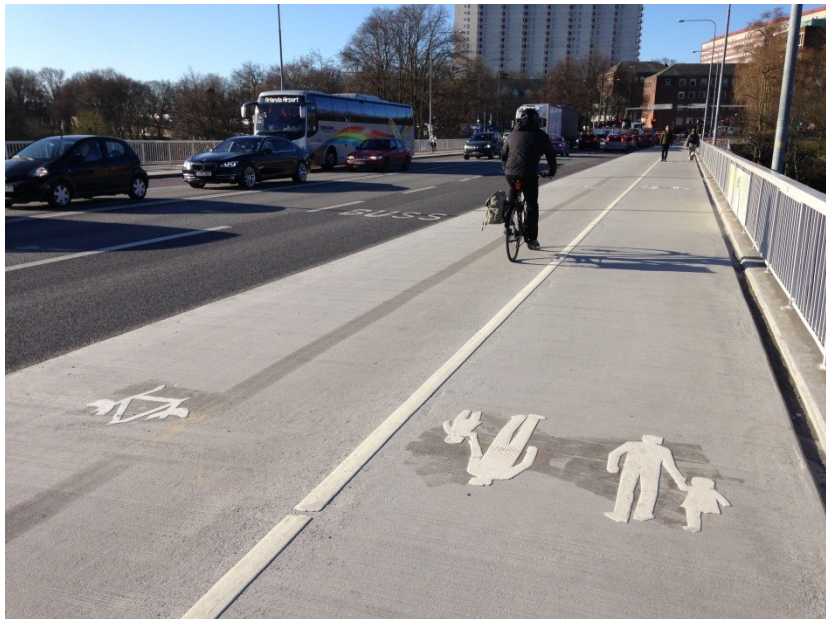
Bild: Efter ombyggnaden, cykelbana 2,75m och gångbana 2,25m Övergångsstället vid Västerbroplan byggdes om för att anpassas till den bredare cykelbanan. Trafikljusen utökades med en ytterligare grönfas under ett omlopp vilket gör att gående och cyklister får grönt fortare.

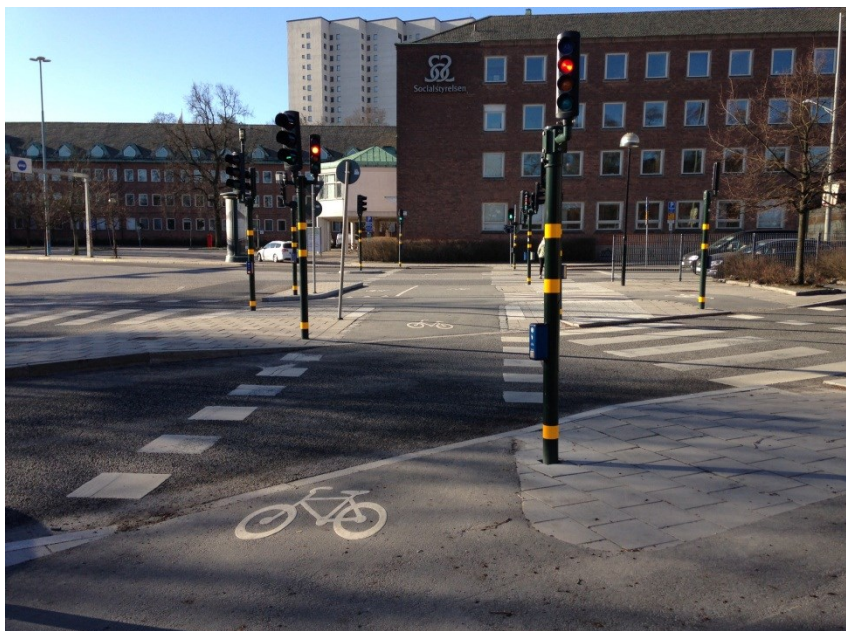
Bild: Övergångsställe vid Västerbroplan efter ombyggnad
