Norra Danviksbrons tillstånd

Norra Danviksbron, Stockholm

Utredning angående renovering eller utbyte av klaffbro

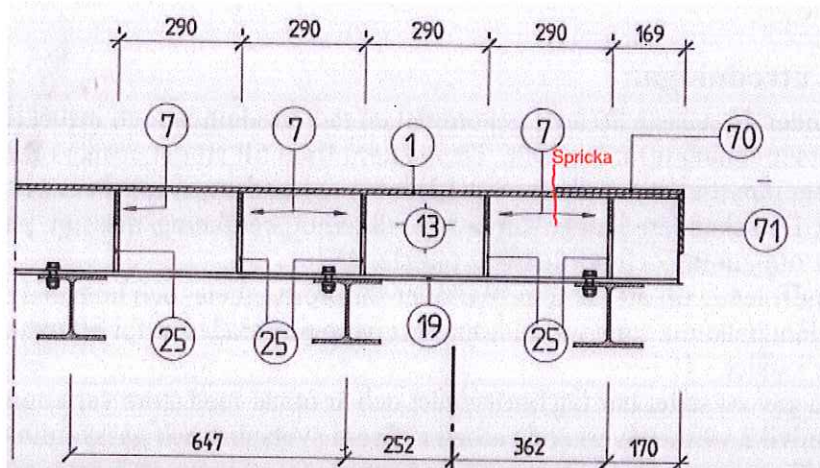
Farbanekonstruktionen byttes ut i början av 1990- talet och är uppbyggd av en 10 mm farbaneplåt svetsad till tvärvastvynningar och skruvad till långbalkar vilka i sin tur skruvas till tvärbalkar. Farbaneplåten ser ut att ha spruckit vid svetsningen av den pålagda ändplåten på anslagssidan. Det skulle kunna vara svetsen mellan plåt nr 1 och plåt nr 70 i bild 1 nedan men med tanke på rörelsemönstret vid överfart är det troligast att det är plåten som brustit.

Bild 1: Delkopia av ritning 179441 med förmodad spricka markerad

Sprickan i farbaneplåten och sprickorna i underliggande bärverk åtgärdas.

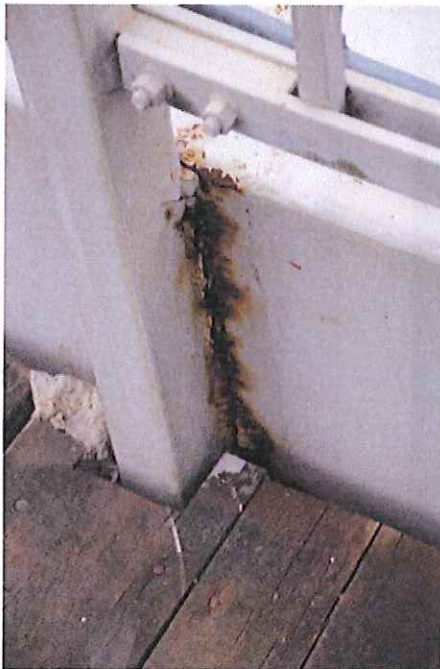
Det förekommer rostangrepp på lejdare och trappor, men inget alarmerande. Samtliga räckesinfästningar och skarvar i den RHS-profil som utgör kantbalk mellan spår- och körbanedelen är ordentligt rostiga.

Bild 2: Rostig räckesinfästning.

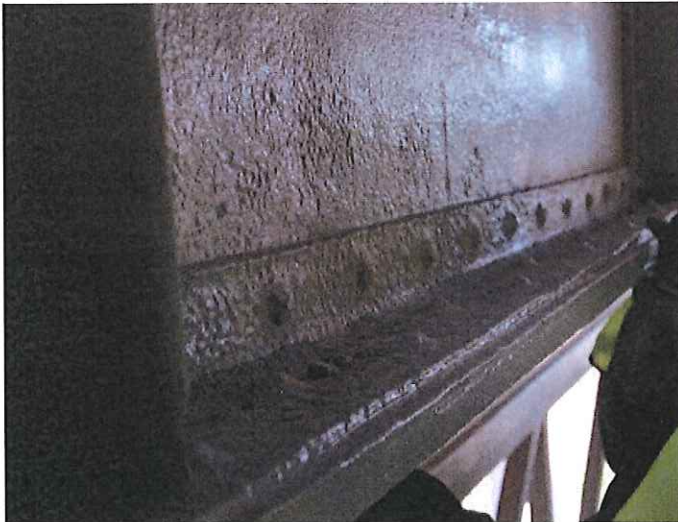
Tvärbalkarna uppvisar ingen synlig rost men man ser att det, på sina ställen, har varit ganska långtgående rostskador på nitar och påläggsplåtar (bild 3). Det beslutas att en brottmekanisk provning liknande den som gjorts på långbalkarna ska utföras på tvärbalkar och dess avstyvningar.

Bild 3: Tvärbalks underfläns med nästan bortrostade nitskallar.

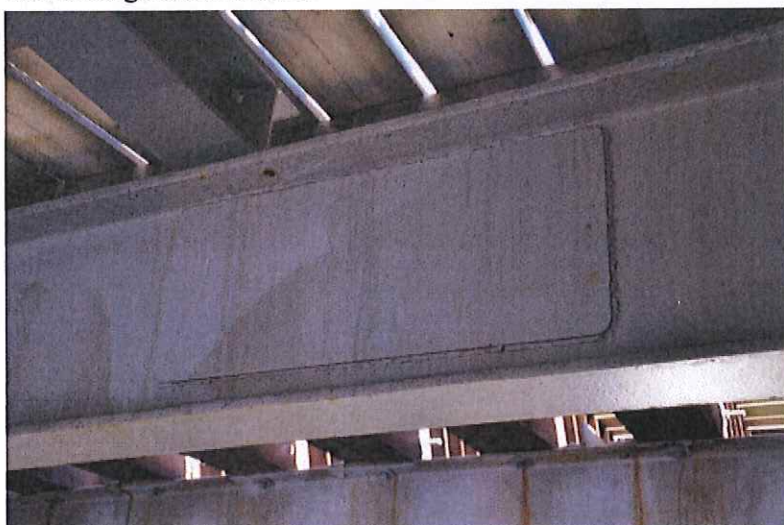
Det är nu första gången vi kommer åt att studera de sekundära långbalkarna på nära håll och de visar inga direkta skador eller större rostangrepp. Däremot visar det sig att det finns påsvetsade plåtar (bild 4) och att den nya farbanan på några ställen är svetsad till överflänsen (bild 5).

Detta är inte bra då dels den brottseghets- och kemiska analys som gjorts av stålet i långbalkarna säger att svetsning bör undvikas, men också för att den bärighetsanalys som utförts inte tar hänsyn till den kraftigt negativa effekt som svetsning i överflänsen har på utmattningshållfastheten.

Bild 4: Långbalk med påsvetsad plåt

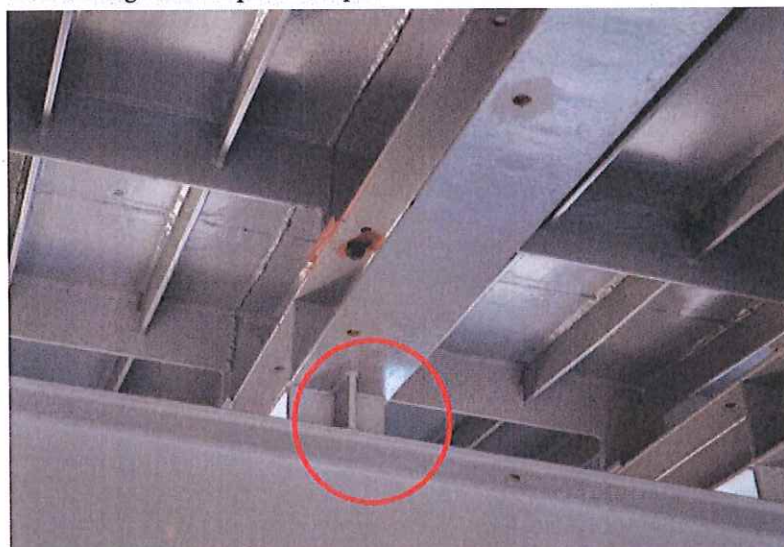
Bild 5: Farbanans bärverk svetsad till långbalk

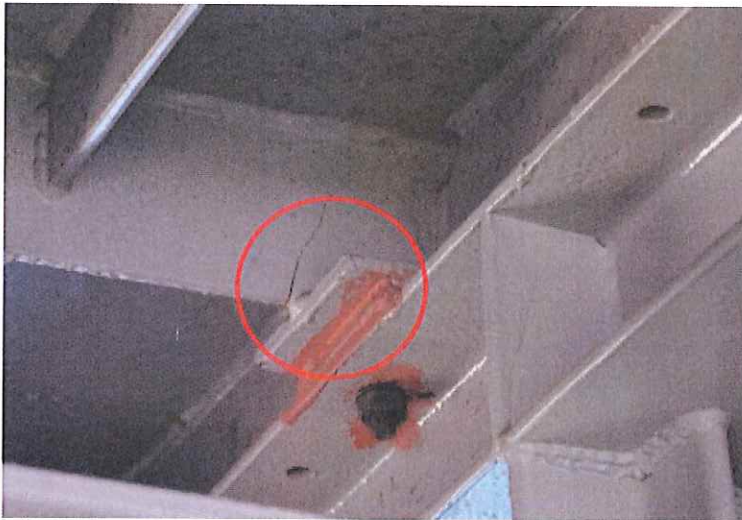
Bärverket under själva plåten är sprucket på flera ställen. Det finns flera lagade sprickor, sprickor som är markerade för lagning och nya sprickor (bild 6). Anledningen till sprickorna är troligen densamma som anledningen till sprickan i farbaneplåten, nämligen att det är underdimensionerat. Farbanekonstruktionen är dimensionerad för trafiklasten enligt 1960 års belastningsbestämmelser i stället för de vid tidpunkten gällande, troligtvis på grund av att en konstruktion som skulle klara de kraven hade blivit mycket tyngre vilket skulle ha haft en stor inverkan på motvikt och maskineri.

Bild 6: En av många spruckna knutpunkter på farbanans bärverk

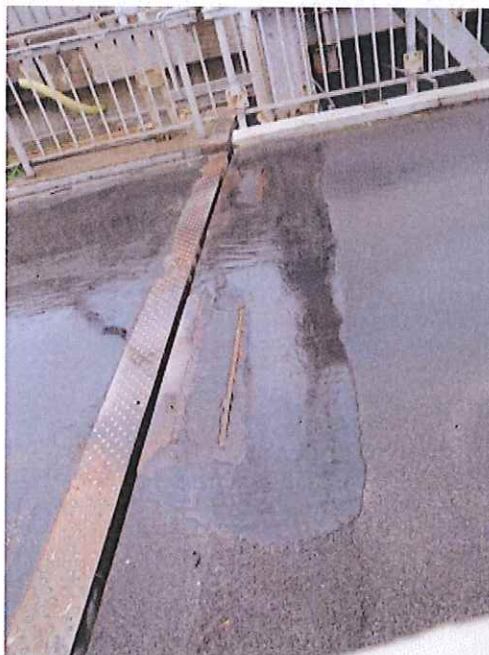
Bild 7: Farbanan 2011

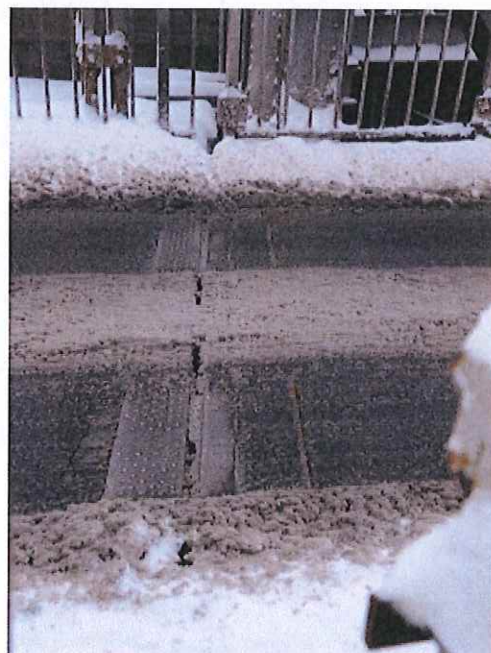
Sprickan i farbaneplåten ser ut att ha vuxit men det är lite svårt att avgöra då det har utförts lagningar av gjutasfaltslagningen mellan besöken. Även kantskoningen på den fasta betongdelen ser mer skadad ut än den gjorde 2011.

Bild 8: Farbanan januari 2013

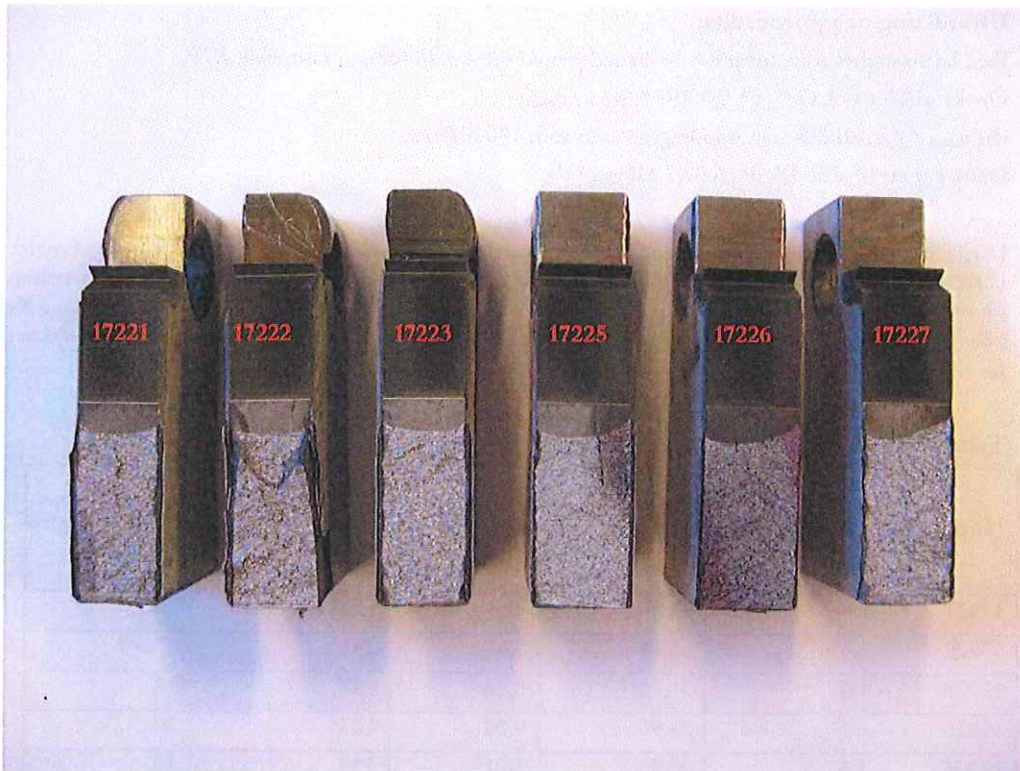
Alla provstavar gav ett lågt värde på J_c .

Figur 1. Bild föreställande brottytorna för de 6 provstavarna.
