PM RASRISKUTREDNING

AGATEN 32, TYRESÖ

2015-07-10

SWECO CIVIL AB

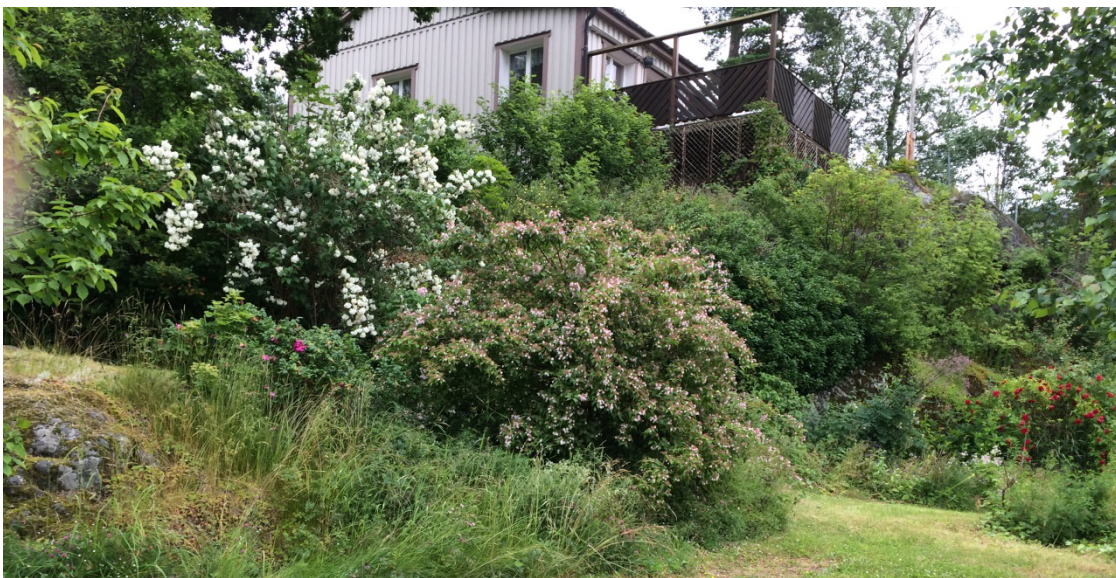
Mitt på tomten finns en naturlig bergbrant som är mellan 5-7m hög som huset står på, figur 1.

Figur 1. Fastigheten Agaten 32.

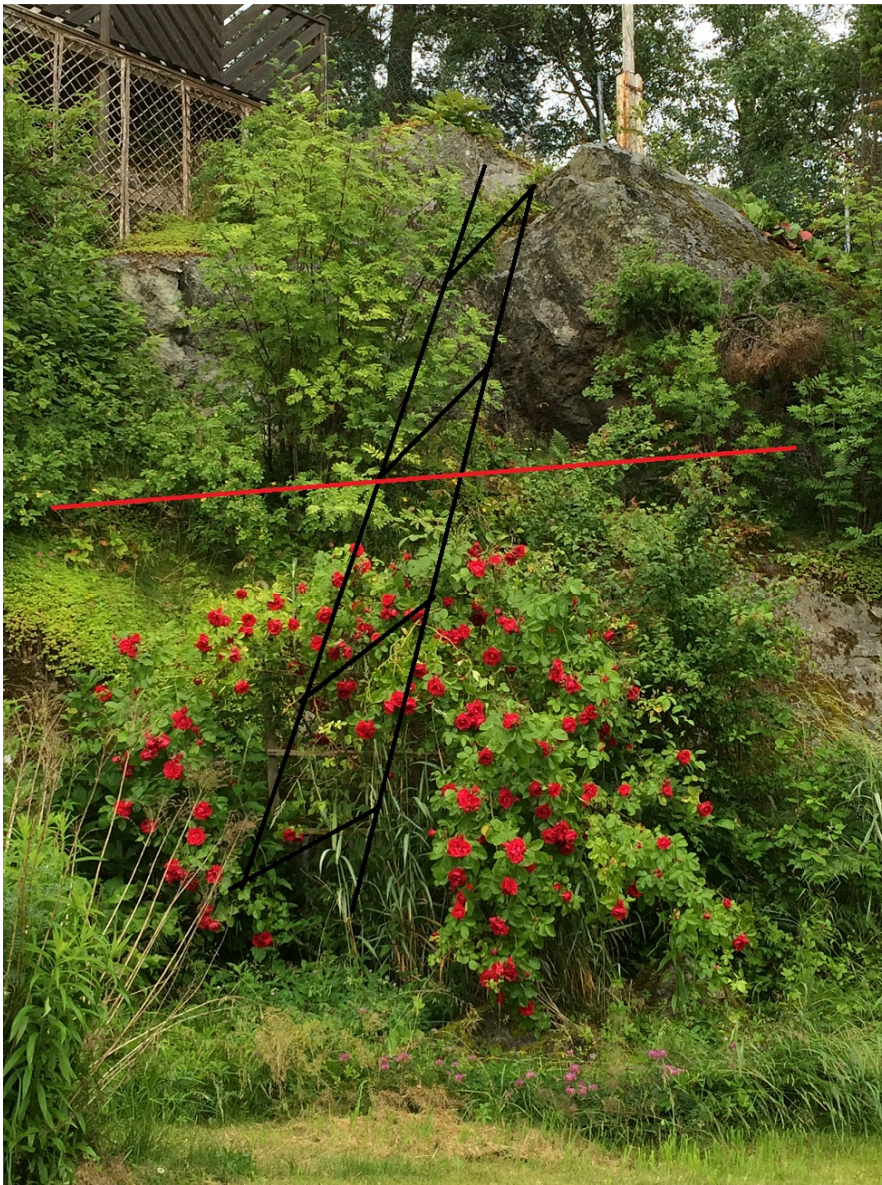
Berggrunden består av en massiv kvarts och fältspatrik granit av god bergkvalitet. Ett flertal sprickor med olika riktningar är synliga, tabell 1. Den dominanta riktningen för sprickorna är nord- sydlig. En potentiell svaghetszon går mitt igenom bergskärningen, figur 2.

Figur 2. Bergslänten med potentiell svaghetszon i svart och sprickzon i rött

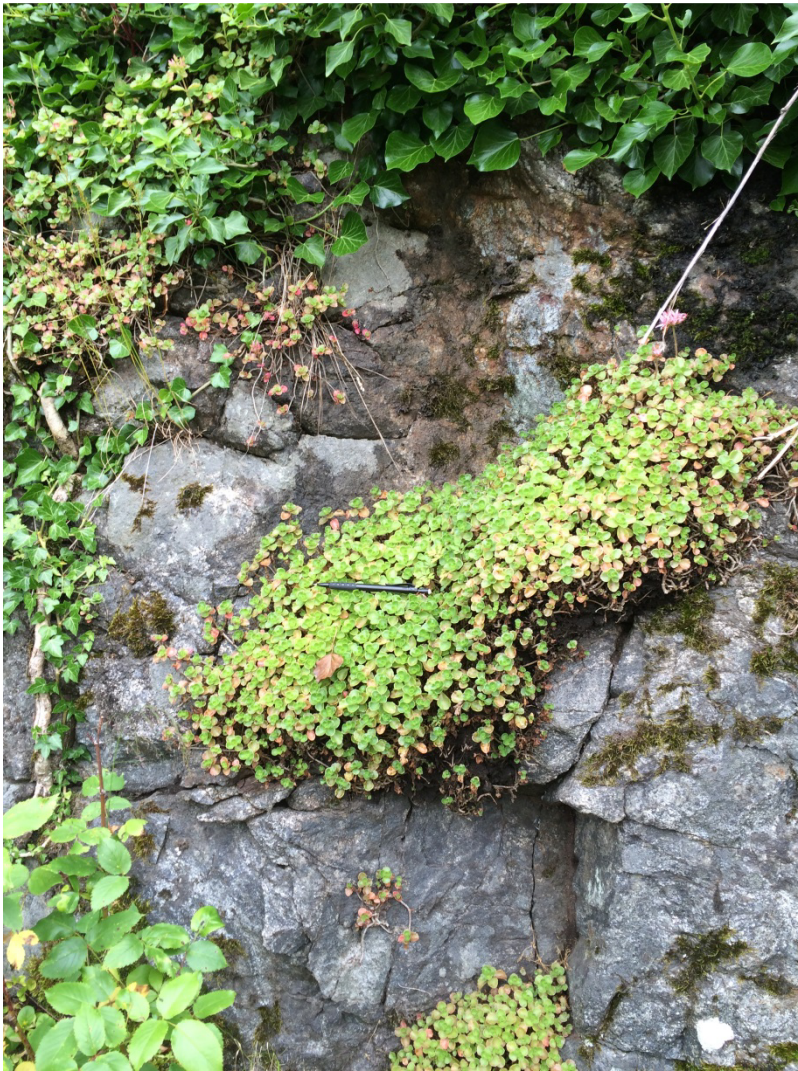
Bergslänten på tomten utgörs av en naturlig bergslänt som stupar åt väst med mindre del block och är till större delen täckt av grönska. Bergslänten är på vissa platser uppsprucken och mindre naturliga utfall har skett (p.g.a. vittring och erosion) och enstaka mindre lösa stenar noteras, figur 3.

Figur 3. Naturligt utfall p.g.a. vittring och erosion.

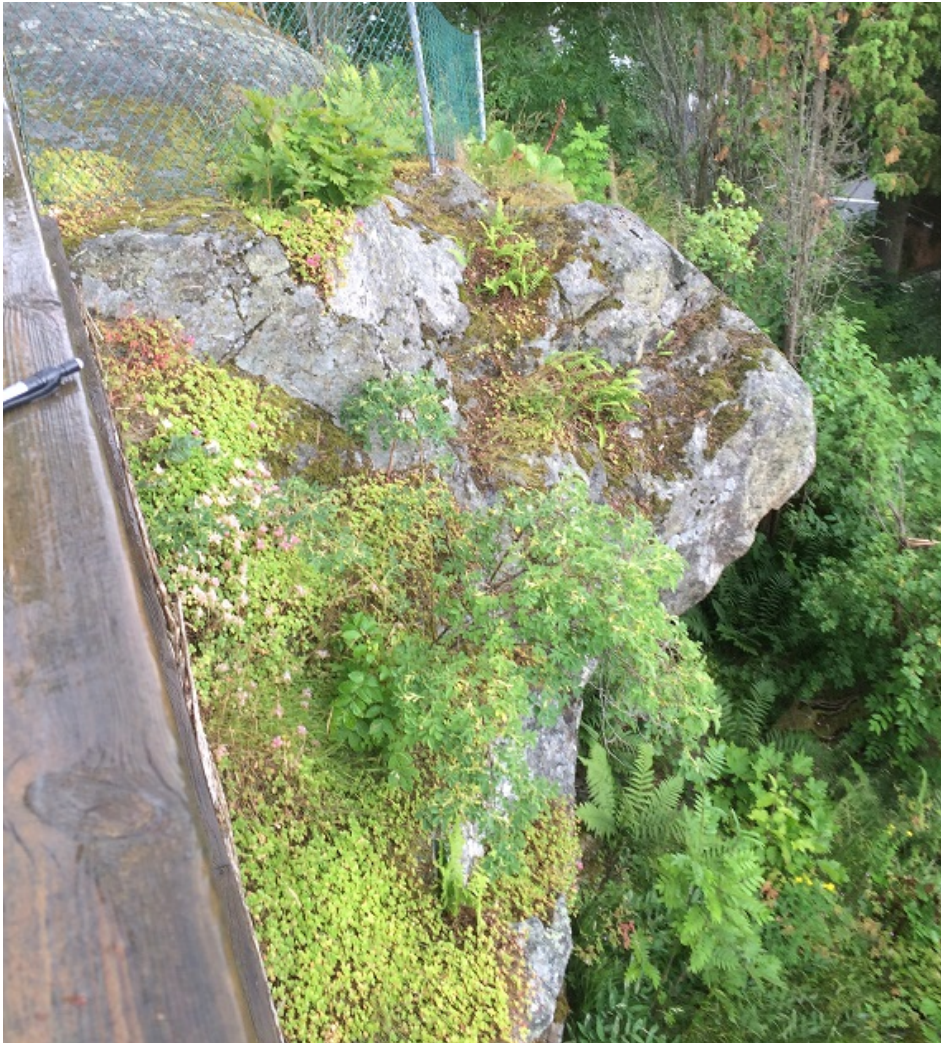
Figur 4.

Den dominant sprickriktningen är nord-sydlig och relativt flack (360/30). Denna sprickgrupp tillsammans med den potentiella svaghetszonen har bildat ett överhäng, figur 4. Baserat på situationsplanen och under detaljplanens livslängd bedöms det inte föreligga någon risk för bergras från slänten om ingen sprängning sker inom fastigheten.

Vid sprängningsarbete inom fastigheten bör/ska block bultas och slänten skrotas. Det innebär att man förstärker berget med armeringsjärn och rensar bort allt löst berg från slänten. Den bergsakkunnige ska före och efter bygget besikta och rekommendera åtgärder. Entreprenören ska därefter utföra åtgärderna. Kontrollen görs okulärt
