Från lekvärde till mikroplast

Sofie Lindgren

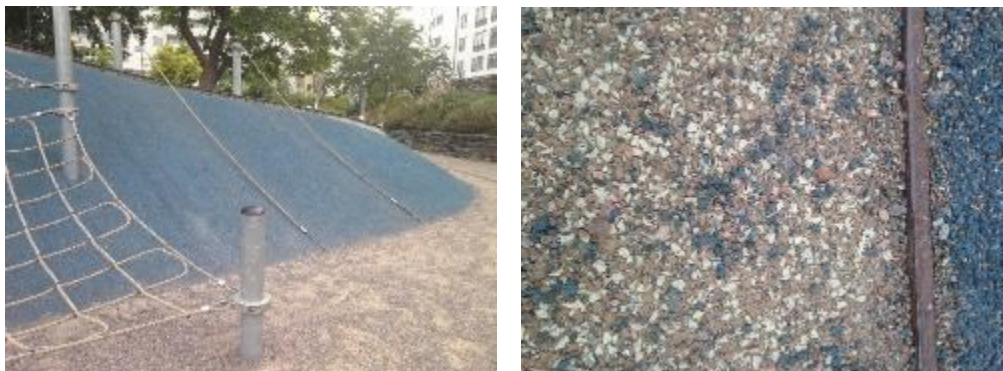
Till vänster gummibelagd vägg och till höger lösa blåa granulatbitar på lekplatsen Blomsterdalen. Bildkälla: Sofie Lindgren.

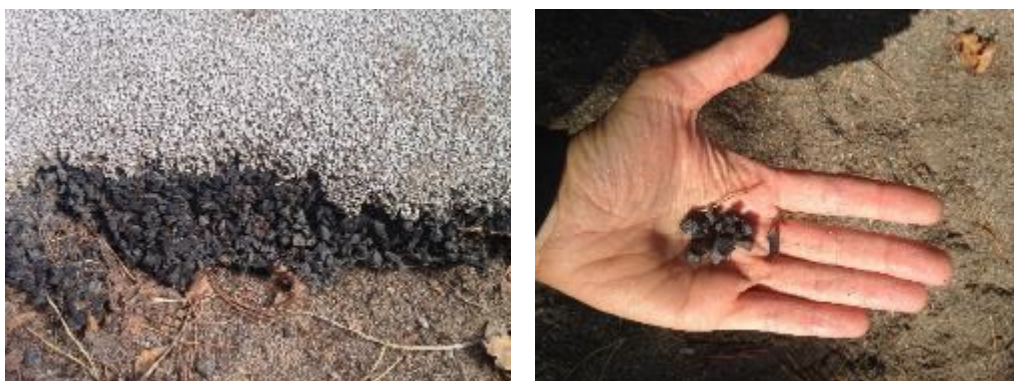
På sex av lekplatserna: Fruktleksparken, Johannisdalsparken, Teaterparken, Elisabeths Tamms gata, Lurparken och Parkleken Vippan, observerades trasiga ytor. Vid de tre sistnämnda observerades förutom lösa granulatbitar även lösa bitar av det som troligtvis är SBR-gummi.

Till vänster en trasig yta och till höger lösa SBR-bitar på lekplatsen Lurparken. Bildkälla: Sofie Lindgren

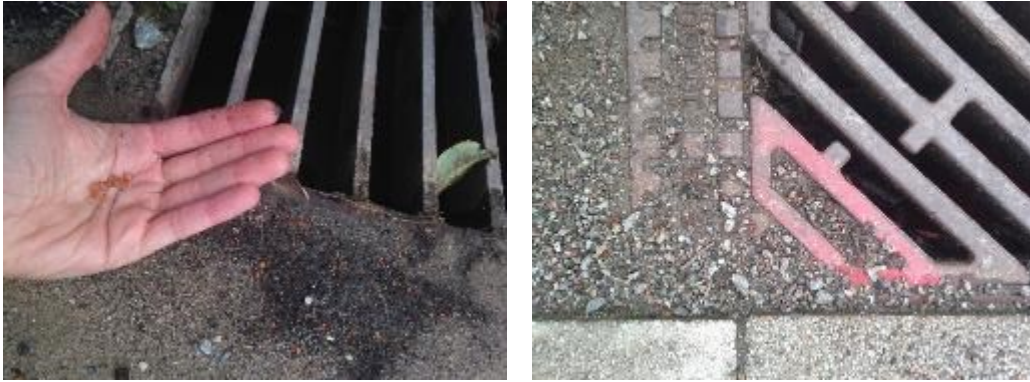
Vid 11 av de 20 lekplatserna observerades 26 dagvattenbrunnar inom och i närheten av lekplatsområdet med ett avståndsspänn mellan 1-20 meter. Förekomsten av lösa granulatbitar observeras vid 22 av dessa.

Till vänster lösa granulatbitar intill dagvattenbrunn på lekplatsen Kaninparken och till höger på lekplatsen Metronomgatan. Bildkälla: Sofie Lindgren

Granulatbitar observerades intill 22 av 26 observerade dagvattenbrunnar. Högst troligt är att dagvattennätet därmed blir en spridningsväg för granulatet att ta sig vidare angränsande sjöar och vattendrag. En studie gjord av Andersen Hörman (2017) visar på just detta, hur lösa granulatbitar från fallskydd och multiplaner sprider sig från objekten till dagvattenbrunnar och sedan vidare via dagvattennätet till en närliggande å. Det bör tilläggas att flertalet av de undersökta dagvattenbrunnarna i Andersens Hörmans studie (10 av 11) var utrustade med både sandfång och vattenlås samt att dagvattnet passerade en sedimentationsbrunn innan utsläpp i ån (Andersen Hörman 2017). Spridningen på mark och dess konsekvenser bör även uppmärksammas och undersökas vidare.

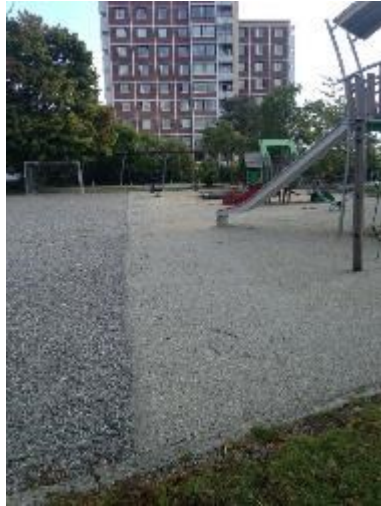
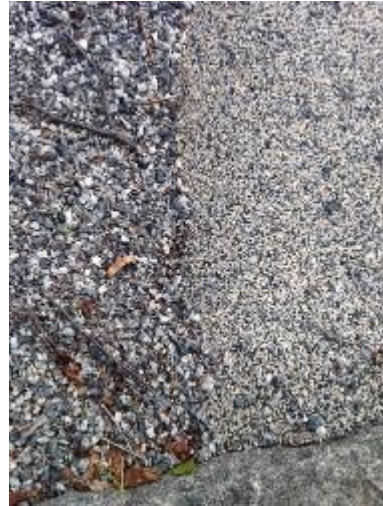
Då granulaten är bundna till en sammanhängande yta borde dessa inte lossna. Resultaten från inventeringen visar på motsatsen och då lösa granulatbitar observerades upp till 20 meter på mark från objekten samt intill dagvattenbrunnar vilket bidrar till spridning av mikroplast . Lösa granulatbitar observerades på samtliga objekt förutom vid fyra platser. Gemensamt för dessa fyra är gummibeläggningens färgtoner som går i sandfärgat och gråa toner. Dessa färgtoner bidrog till svårigheter att upptäcka lösa bitar med ögat på grund av kamouflaget till angränsande mark.

Grå gummibeläggning intill grus på lekplatsen Sannadalsplatån. Bildkälla: Sofie Lindgren
