# Utlåtande från certifierad sakkunnig avseende kulturvärden - bedömning inför rivning av befintligt enbostadshus med tre komplementbyggnader

Fastighetsbeteckning	Strand 1:6
Adress	Strandallén 46
Kommun	Tyresö

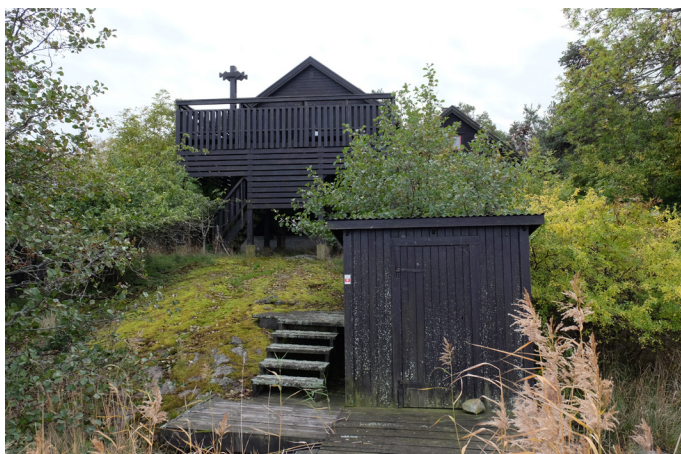
*Bild 1 Huvudbyggnad sedd från sjön. Terrasstillbyggnaden på en stolpkonstruktion dominerar vyn. I förgrunden syns bryggans hus.*

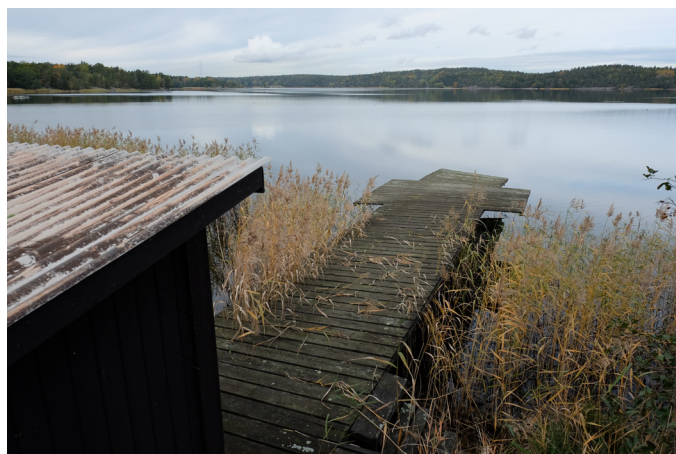
*Bild 2 Bryggans hus och bryggan.*

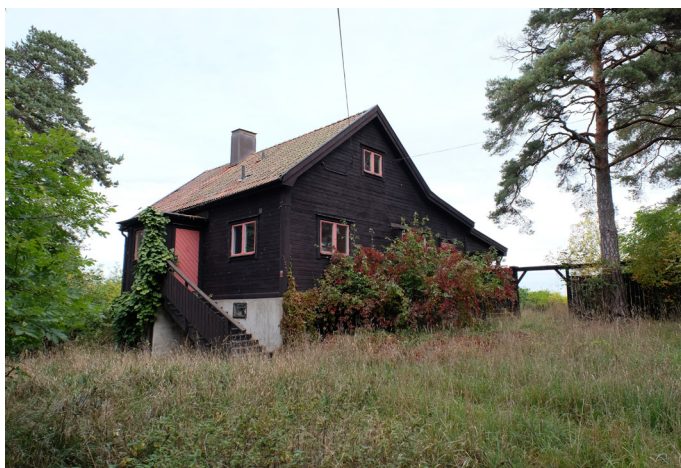
Byggnadernas relation till varandra är svåröverblickbar och de relaterar ej heller till det omgivande rika landskapet. Huvudbyggnaden är i dåligt skick med eftersatt underhåll.

*Bild 3 Huvudbyggnaden sedd från landsidan.*

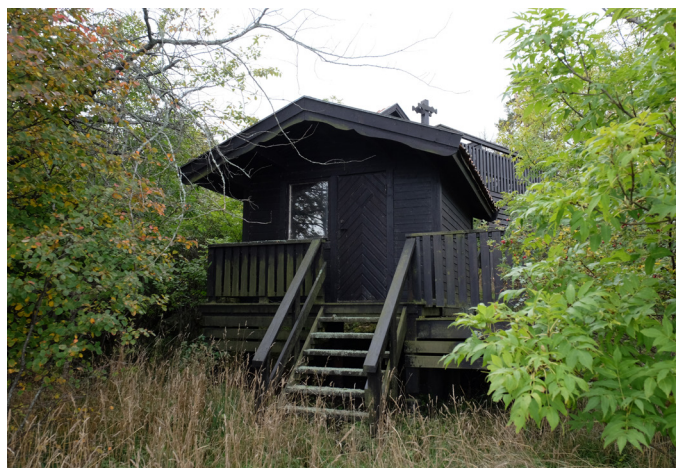
*Bild 4 Den fristående boden.*

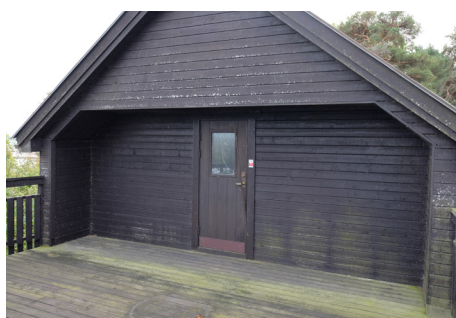
*Bild 5 Utgång till terrass åt sjösidan.*

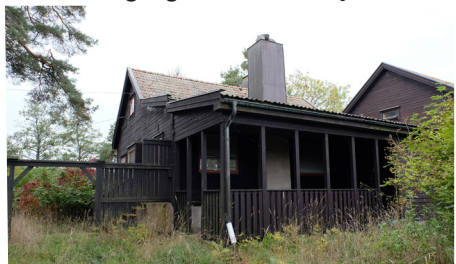
*Bild 6 Huvudbyggnaden. Vy åt öster.*

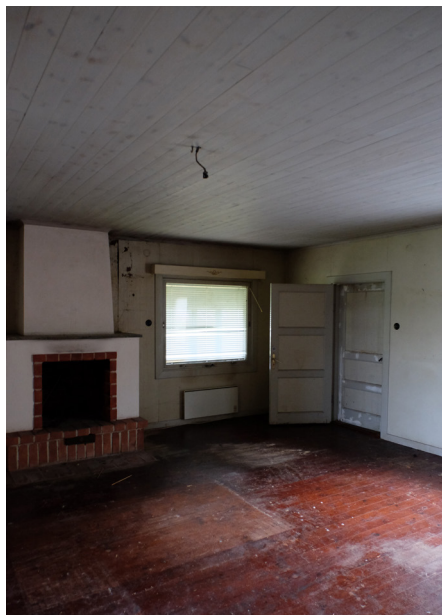
*Bild 7 Interiör från entréväningen.*

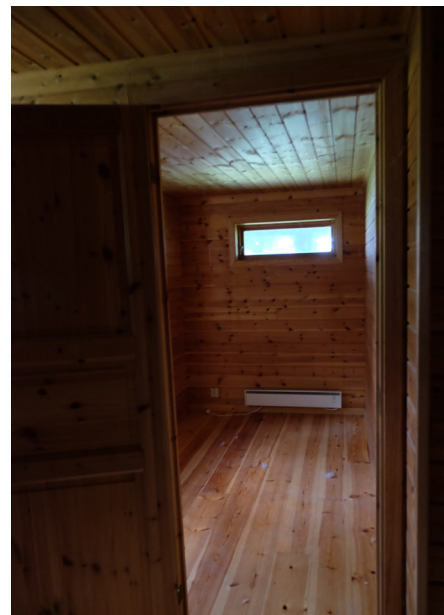
*Bild 8 Interiör från tillbyggnaden våning en trappa.*
