PM

Geologi och Bergteknik

Fasanvägen etapp 13, Brevikshalvön, Tyresö

2019-04-12

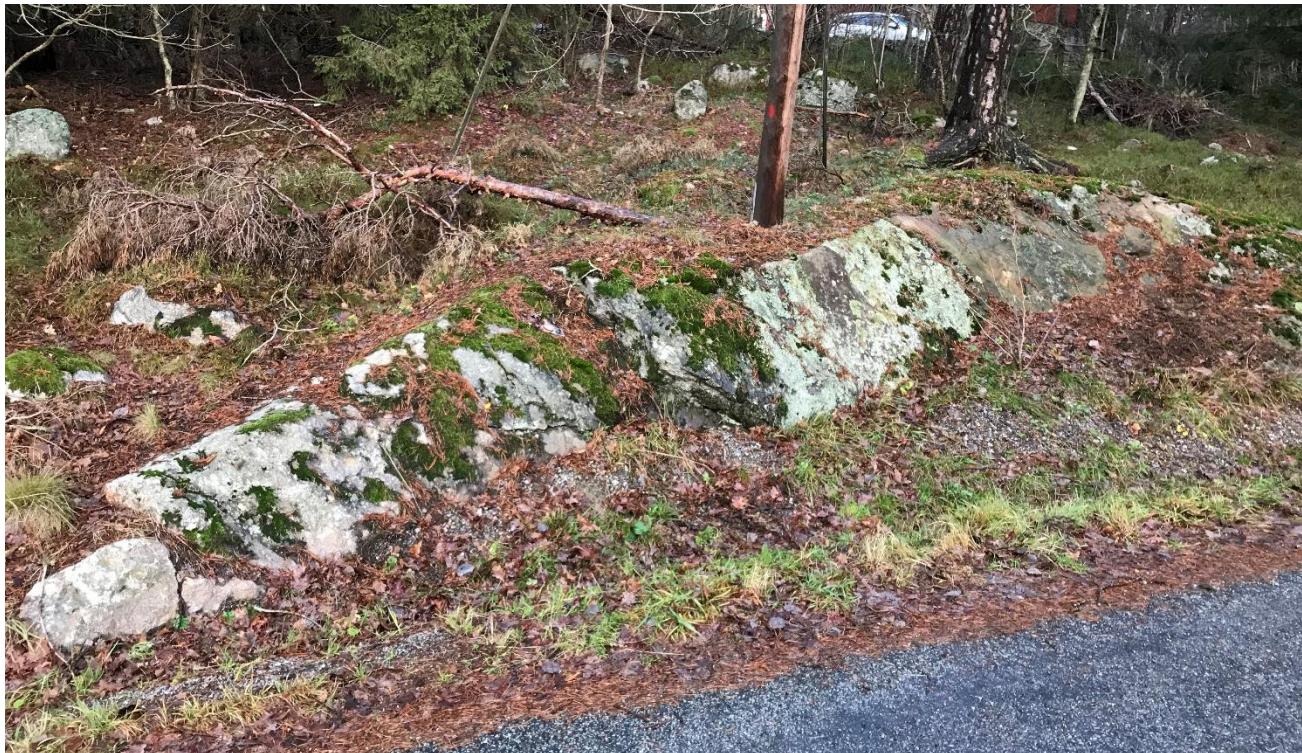
Figur 2: Häll A längs med Hackspettsvägen

Längs med Nötskrikevägen återfinns en låg skärning där endast ett fåtal sprickstrukturer observerats, se Figur 2. Släntytan stupar medelbrant ungefär SO, in mot vägområdet. Här görs bedömningen att det ej föreligger någon risk för blockutfall och ingen bergförstärkning kommer att krävas.

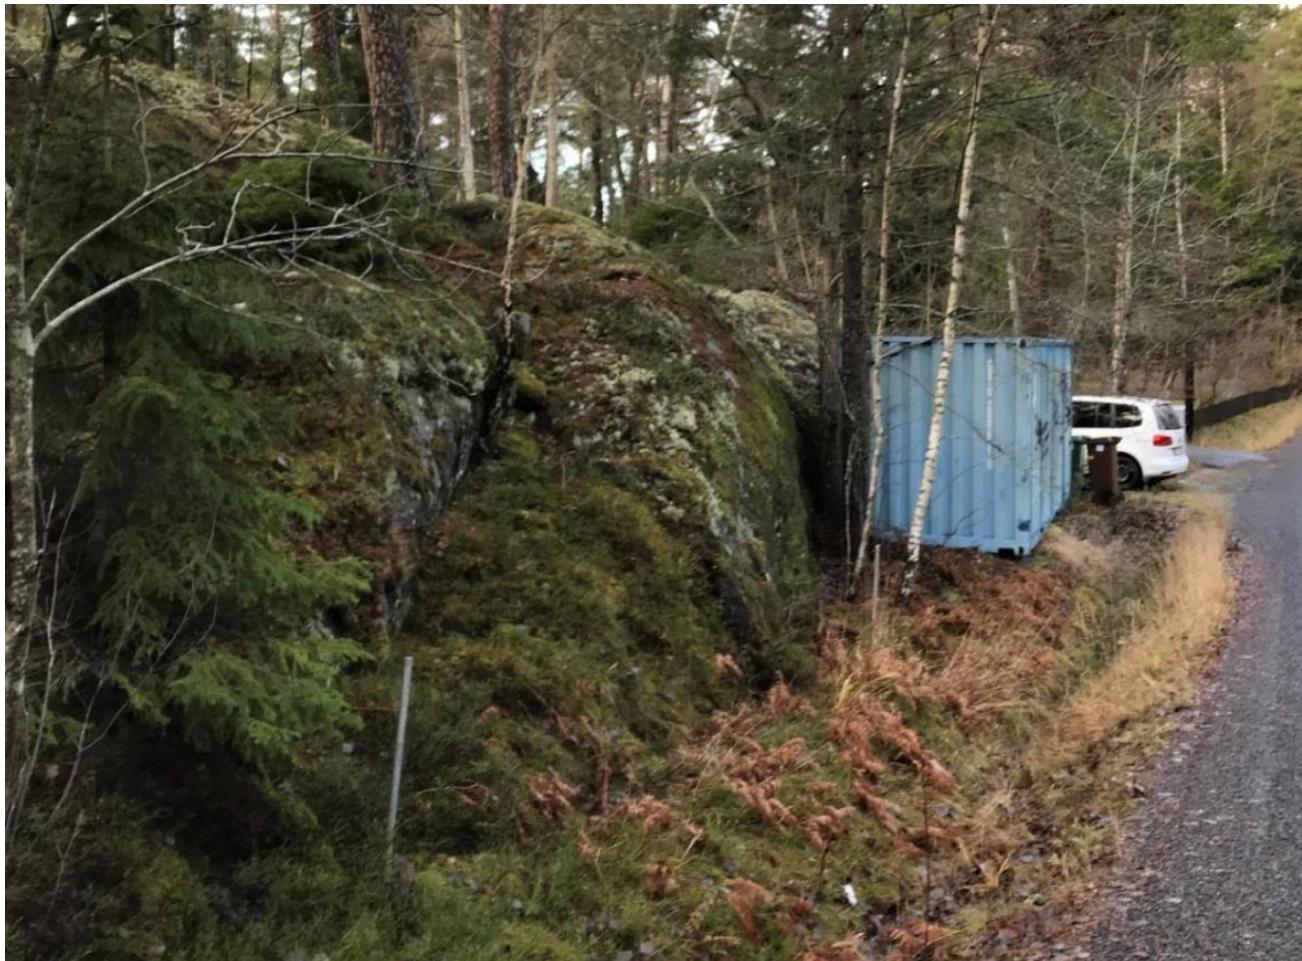
Figur 3: Häll B längs med Hackspettsvägen

I skärning längs med södra sidan av Hackspettsvägen domineras branta sprickstrukturer som stupar SSV in mot befintlig skärning, se Figur 3. För att minimera behov av bergförstärkning och risk för "okontrollerat" utfall av bergmassan rekommenderas här att bergschakt och eventuell bergförstärkning anpassas efter befintliga sprickstrukturer.

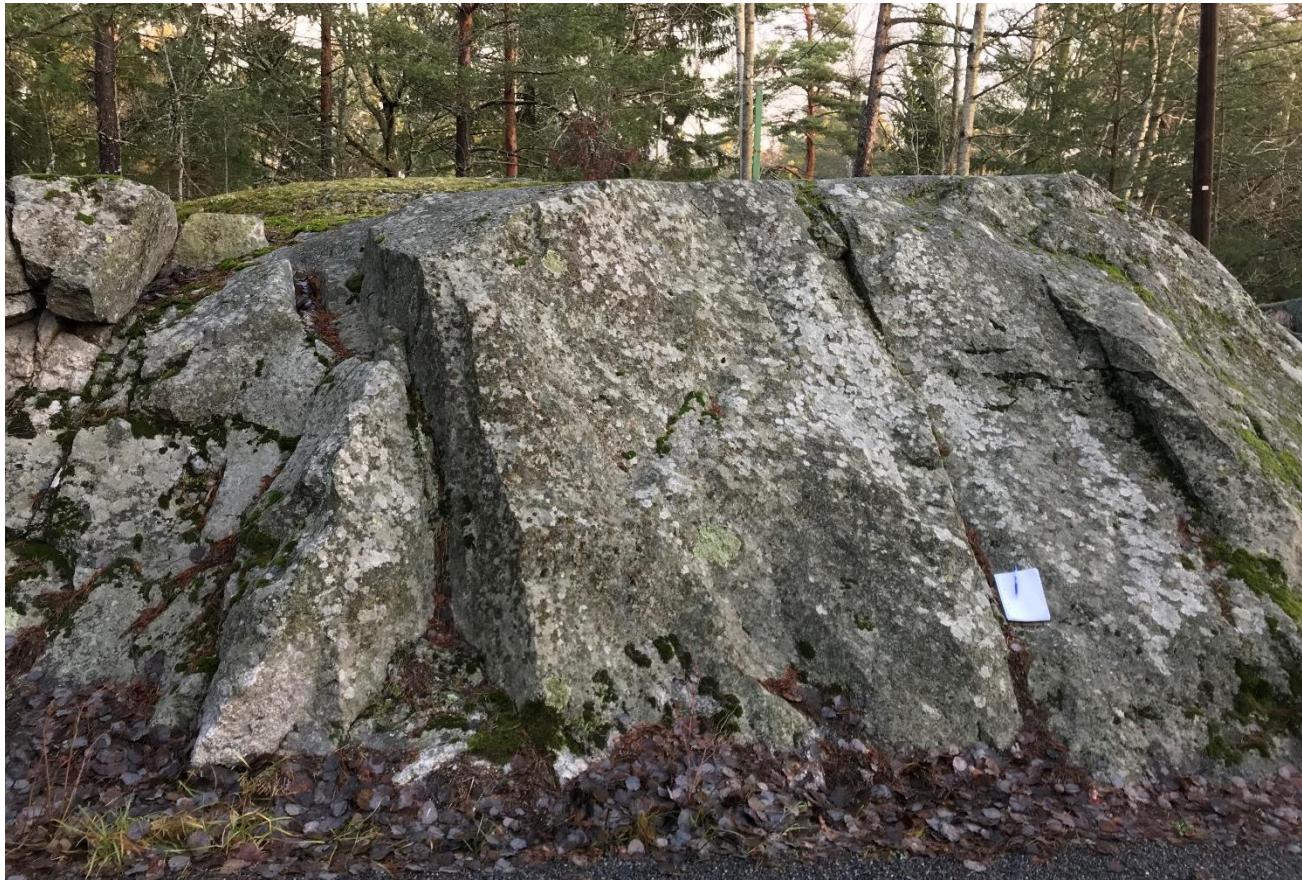
Figur 4: Häll C längs med Hackspettsvägen

I skärning längs med norra sidan av Hackspettsvägen domineras medelbranta till branta sprickor/strukturer som stupar mot S-SO, befintlig skärning stupar här mot SV, se Figur 4. Bergmassan bedöms som delvis sprängskadad sedan tidigare bergschakt och en del öppna sprickor har observerats. Detta bör beaktas inför fortsatta bergarbeten. Skrotning av lösa block utförs innan bergschakt påbörjas.

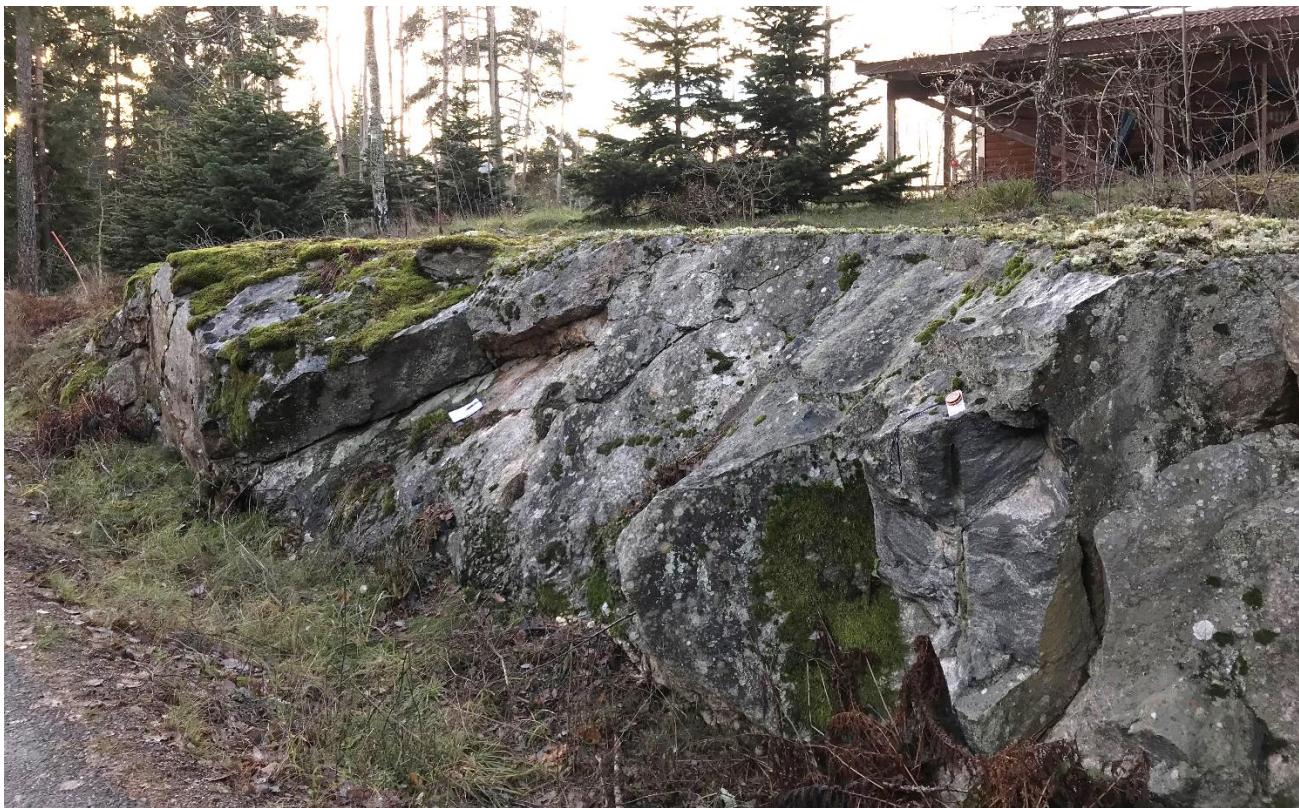
Figur 5: Häll D längs med Talgoxevägen

Längs med Talgoxevägen observerades flacka sprickstrukturer som stupar N till NO, dvs in mot vägområdet, se Figur 5. Dessa strukturer kan orsaka utglidning av block pga bakåtbrytning vid bergschakt och detta i sin tur kan orsaka intrång på fastighetsmark. Bergmassan bedöms även som delvis sprängskadad sedan tidigare bergschakt och en del öppna sprickor har observerats. Detta bör beaktas inför fortsatta bergarbeten. Skrotning av lösa block bör utföras och beroende på omfattning av planerad bergschakt bör även krönet förstärkas med vertikala bultar innan bergschakt påbörjas.

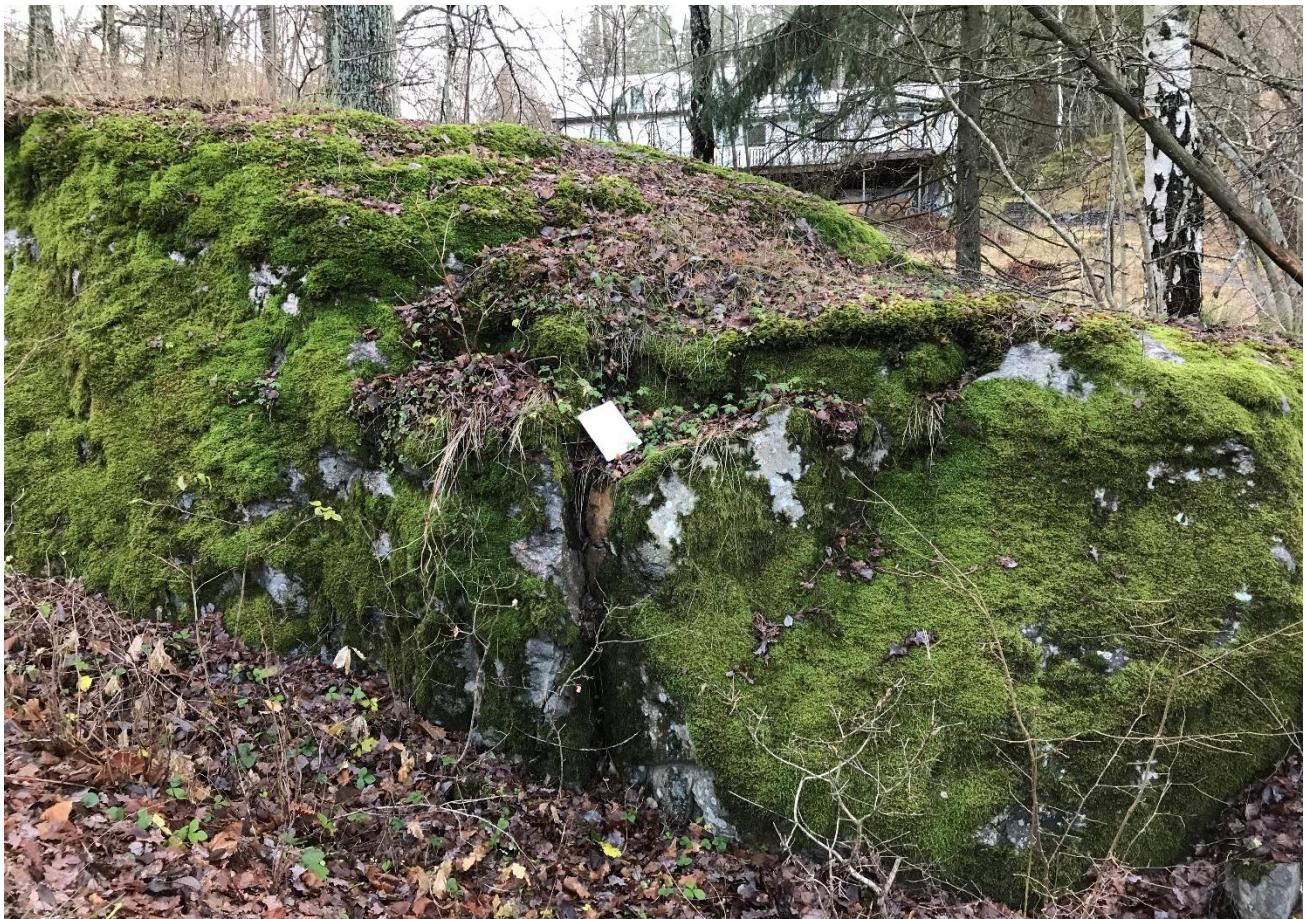
Figur 6: Häll E längs med Rödhakevägen

I befintlig slänt längs med Rödhakevägen observerades några medelbranta till branta sprickor som stupar mot SV och VSV, befintlig slänt stupar mot NV, se Figur 2. Här görs bedömningen att det ej föreligger någon risk för blockutfall och ingen bergförstärkning kommer att krävas.

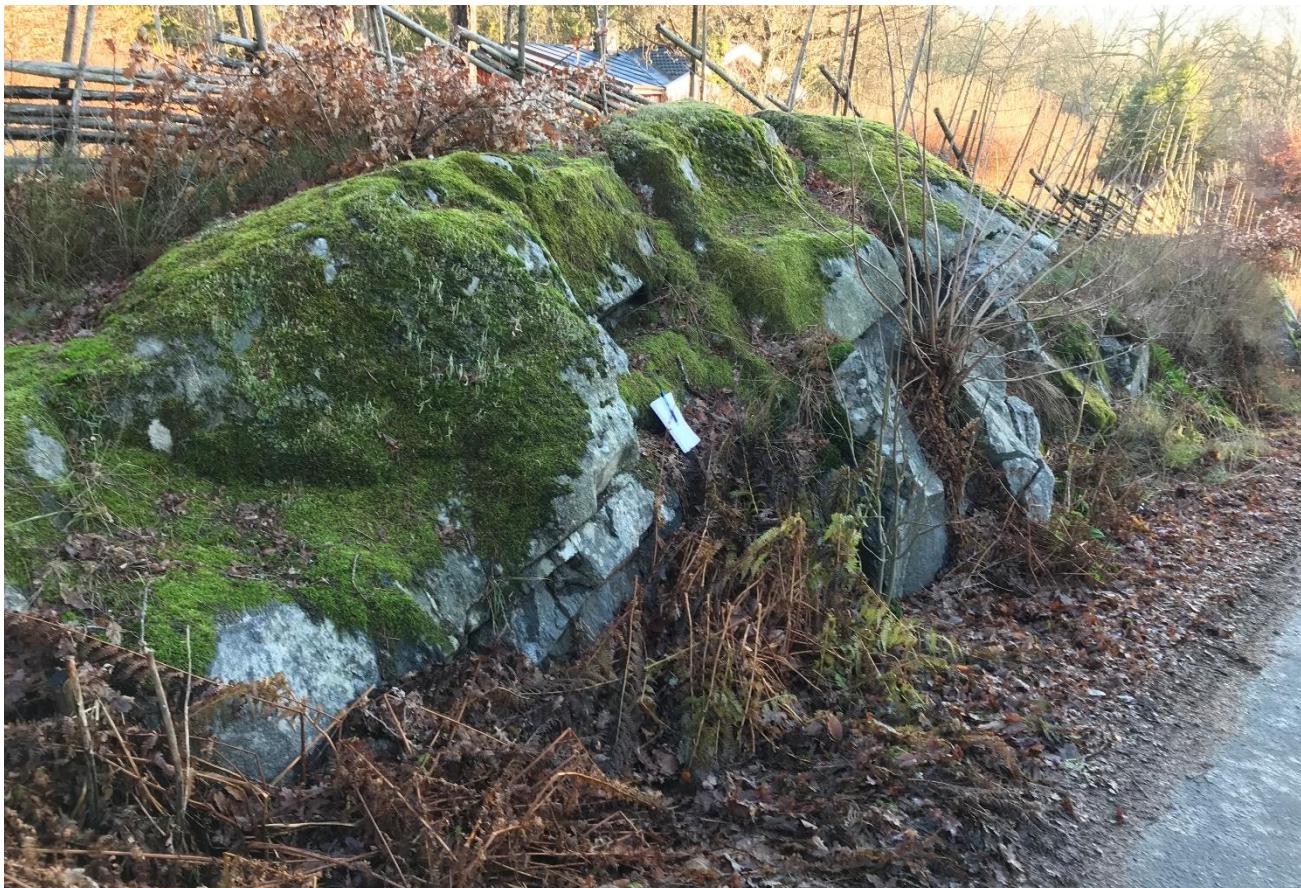
Figur 7: Häll F längs med Fasanvägen

Längs med Fasanvägen domineras sprickstrukturer som stupar NO in mot befintlig skärning, se Figur 7. Bergmassan bedöms som delvis sprängskadad sedan tidigare bergschakt och en del öppna sprickor har observerats. Detta bör beaktas inför fortsatta bergarbeten.

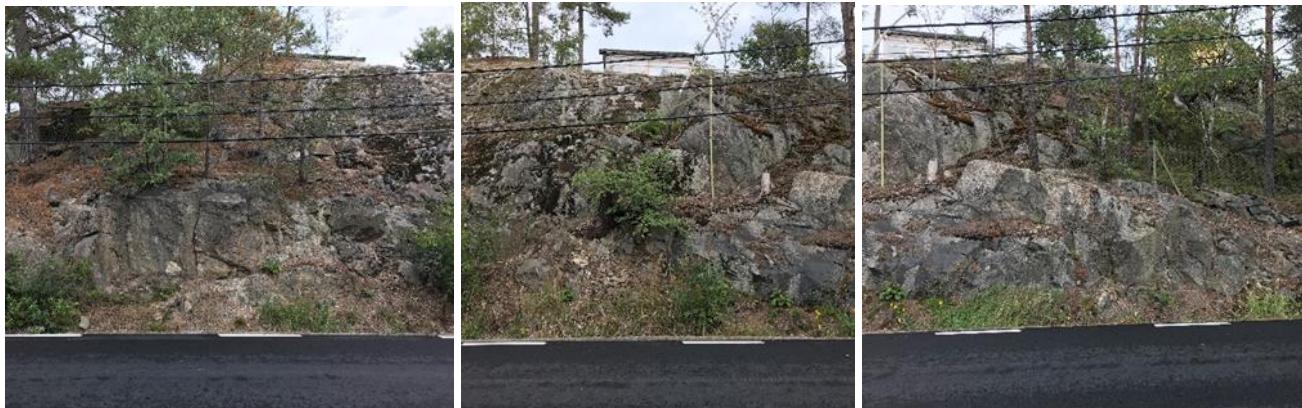
Figur 8: Häll G längs med Breviksvägen

I häll G längs med Breviksvägen domineras branta sprickor/strukturer som stupar mot NV och NO, befintlig skärning stupar brant mot SSV, se Figur 8. Inga blockhållande bultar kunde observeras i skärningen. Bergmassan bedöms som delvis sprängskadad sedan tidigare bergschakt och en del öppna sprickor har observerats. Detta bör beaktas inför fortsatta bergarbeten. Behov av bergförstärkning med blockhållande bult styrs av omfattning på en eventuell breddning av vägen i detta snitt, samt avstånd mellan vägkant och skärning.

Noteras även att några buskar och små träd har fått fäste med sina rötter i sprickor i skärningen. Detta kan med tiden orsaka blockutfall pga rotspräckning. En regelbunden översyn av skärningen bör göras och lösa block bör tas med för att undvika okontrollerade blockutfall.

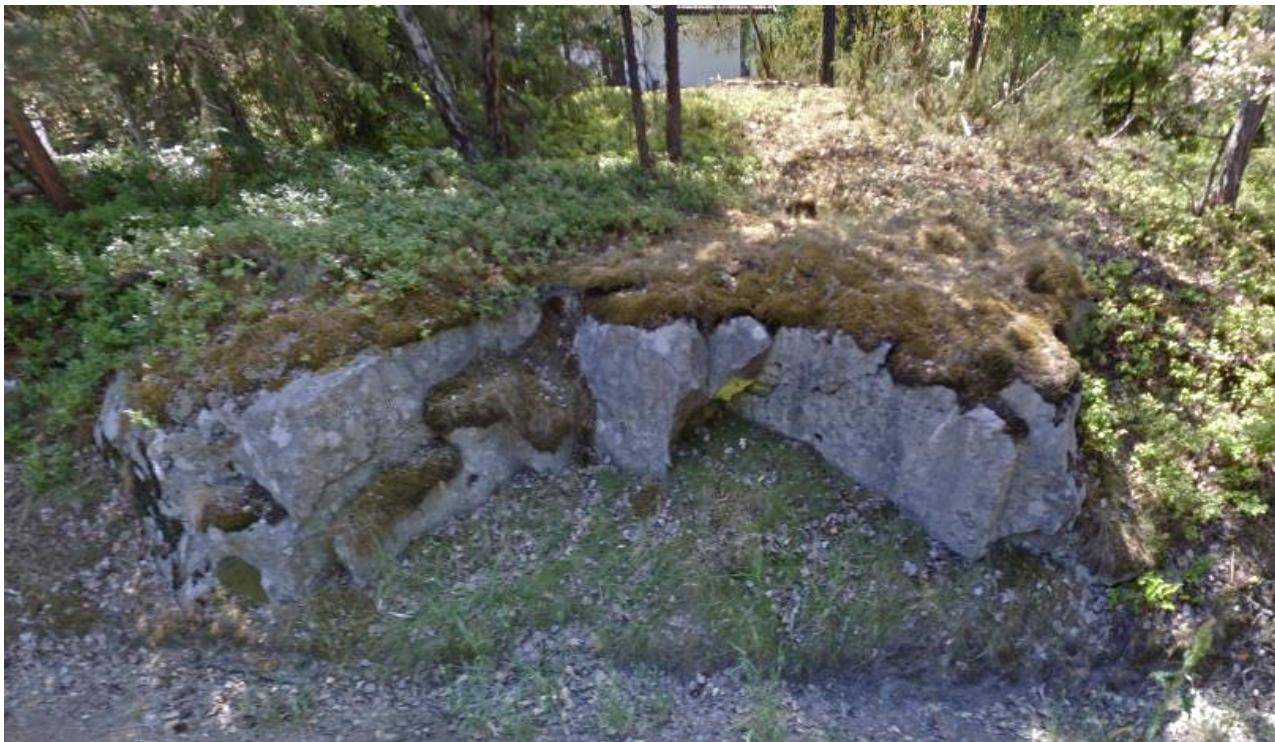
Figur 9: Häll H längs med Breviksvägen

Längs med Breviksvägen domineras branta sprickor/strukturer som stupar mot NV och NO, befintlig skärning stupar mot NNO, se Figur 8. Här görs bedömningen att det ej föreligger någon risk för blockutfall och ingen bergförstärkning kommer att krävas.
