PM
Miljöteknisk markundersökning

Tyresö Kommun

Bollmoravägen

Datum	2022-11-10
Uppdragsnummer	1320057668
Utgåva/Status	Granskningshandling

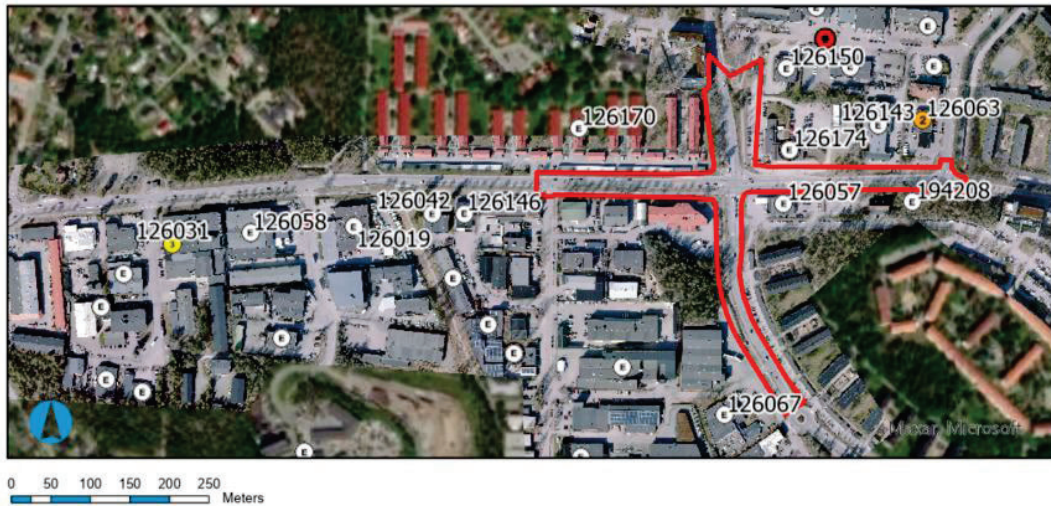
Enligt Länstyrelsens databas över förorenade område, EBH-stödet finns ett antal potentiellt förorenade områden på fastigheter i anslutning till arbetsområdet (Länstyrelserna, 2021), se figur 4 och tabell 1. Förorenade områden som ingår i tabellen ligger på fastigheter i anslutning till Bollmoravägen och Njupkärrsvägen, dessa områden är utmärkta med 6-siffrigt ID-nummer i figur 4.

Enligt SGU:s kartläggning av platser där brandskum använts finns fyra platser i närheten av arbetsområdet där brandskum har använts (figur 4), samt en plats inom arbetsområdet som består av brandstationen på fastighet Tennet 1.

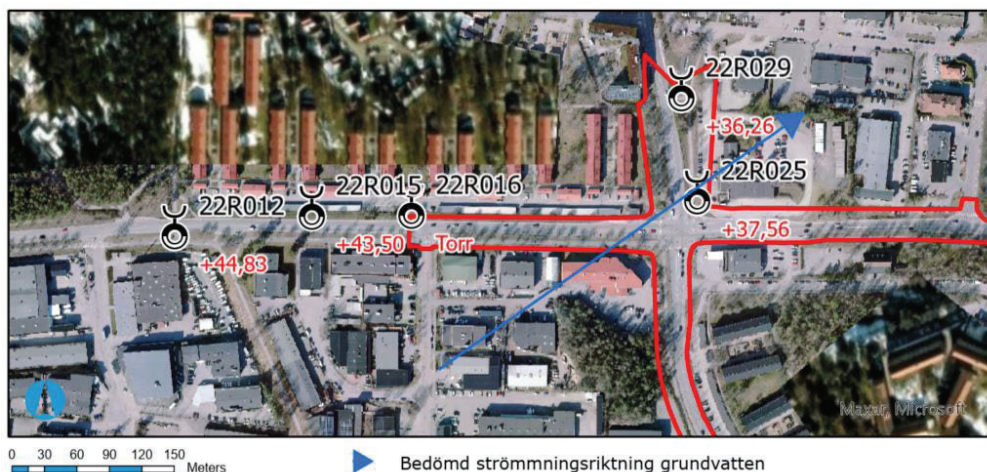
Figur 5. Karta över grundavattnerör med grundvattennivåer och därefter bedömd strömningsriktning grundvatten.

Sammanställning av analysresultat redovisas i bilaga 6, analysrapporter redovisas i bilaga 9. Klassificering av uppmätta halter i grundvatten redovisas i Ritning 3. Uppmätta grundvattennivåer redovisas i tabell 4 och bedömd strömningsriktning i figur 5.

I grundvattenprovet 22R012GV påvisades mycket höga halter (klass 5) av nickel enligt SGU:s bedömningsgrunder. I provet påvisades även måttliga halter (klass 3) av kadmium och zink. I grundvattenprovet 22R015GV påvisades måttliga halter (klass 3) av nickel. I grundvattenprovet 22R025GV påvisades måttliga halter (klass 3) av arsenik och nickel. I grundvattenprovet 22R029GV påvisades måttliga halter (klass 3) av nickel. Övriga uppmätta halter av metaller klassas som låga.

I grundvattenprov 22R025GV och i 22R029GV påvisades halter av PFAS, summa 11 överstigande Livsmedelsverkets riktvärde för dricksvatten. Flera högfluorerade ämnen överstiger laboratoriets rapporteringsgräns men saknar jämförvärden. Även i 22R012GV och 22R015GV påvisades flera halter högfluorerade ämnen överstigande laboratoriets rapporteringsgräns, men inga halter överstigande gällande jämförvärden påvisades.
