Vasabron: status stålkonstruktioner och grundläggning

Bilaga 1 till Vasabron, förstärkningsåtgärder. Genomförandebeslut

Stålkonstruktionernas tillstånd: sammanfattning

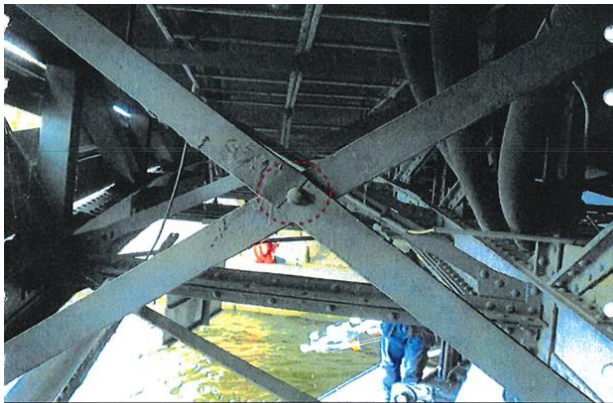
41 - Vindförband - Stål - Spricka 2013-11-25

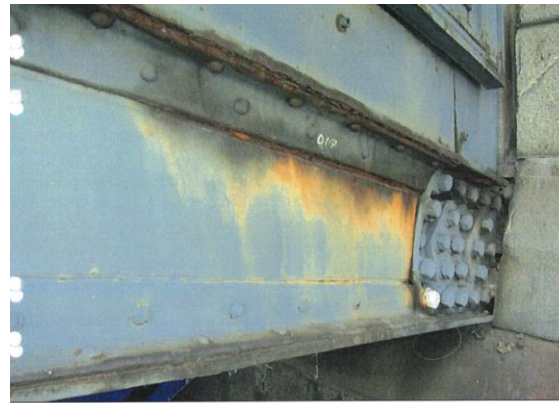
20 - Båge - Stål - Korrosion 2013-11-25

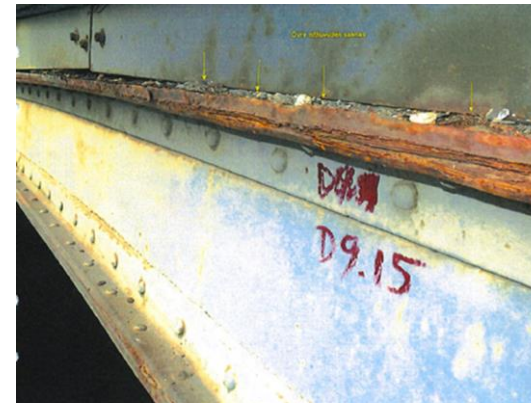
44 - Båge - Stål - Brott 2015-11-18

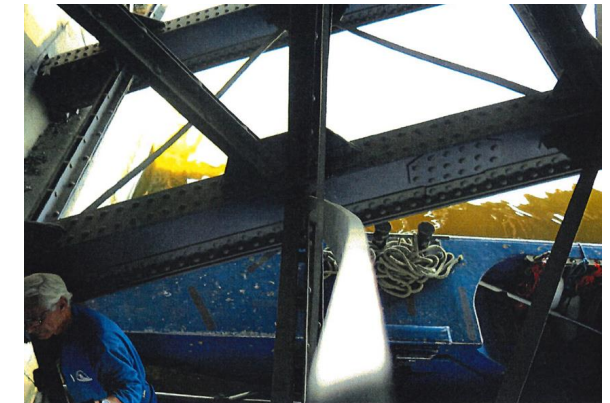
46 - Sekundärbalk - Stål - Deformation 2013-11-25

Allt stål behöver bytas ut. Stålbågarna är inbyggda i pelarna vilket gör att även pelarna måste "byggas om" vid ett utbyte.

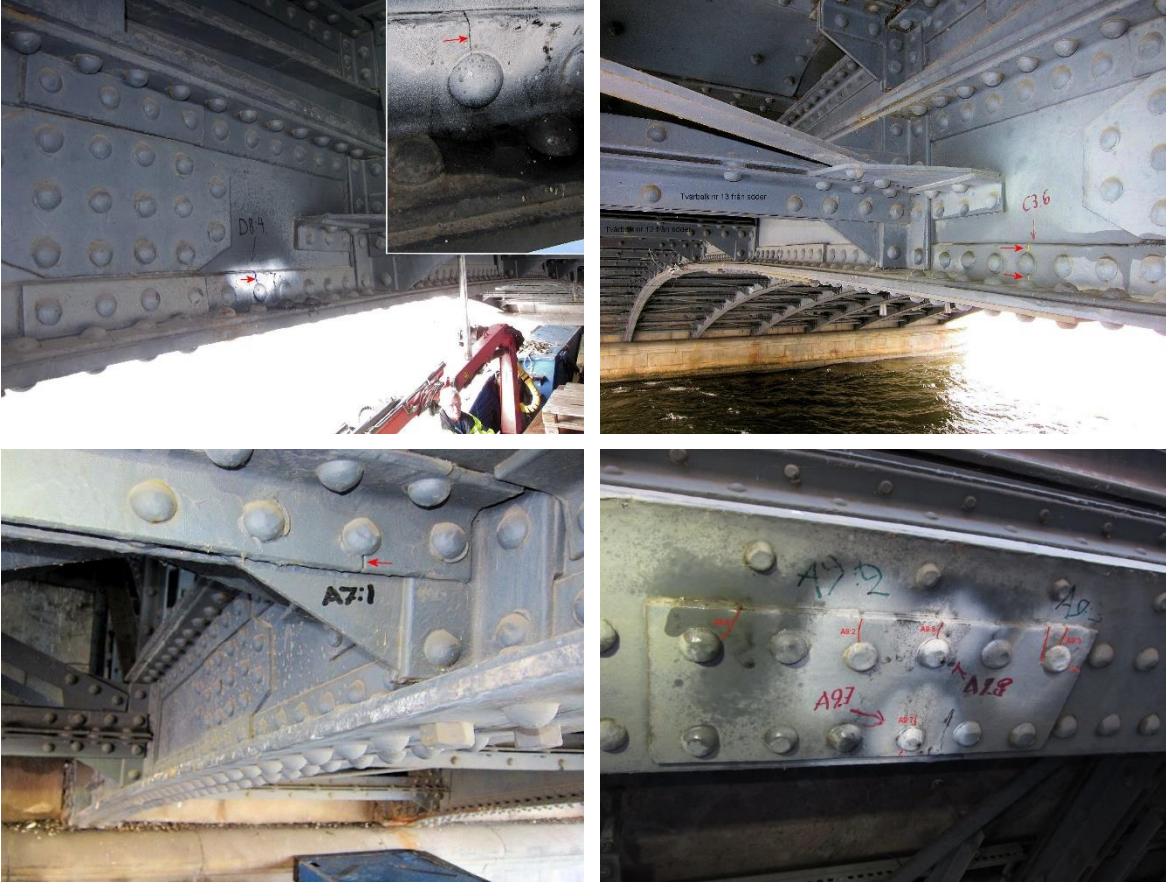
Sprickor

- 2015 → 170 st sprickor
- 2017 → 228 st sprickor
- 2018 → 230 st sprickor
- 2021 → 246 st sprickor
- Reparationer möjliga att utföra men nya sprickor kommer att uppträda med ökad frekvens
- Även om motorfordonstrafiklasten avlägsnas kommer sprickpropagering fortsätta oförändrat på grund av temperaturrörelser samt brons egna tyngd

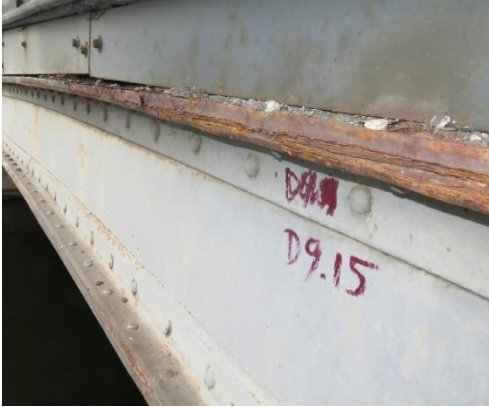
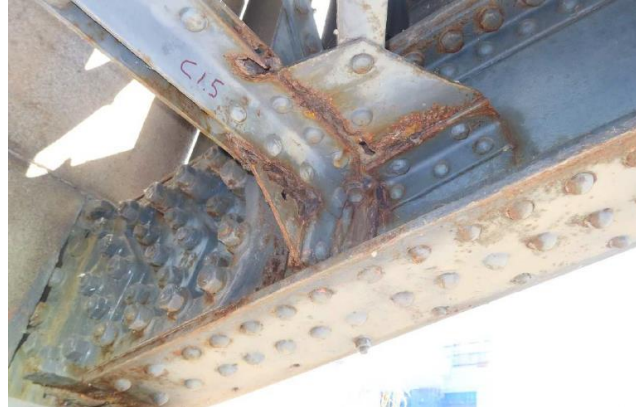
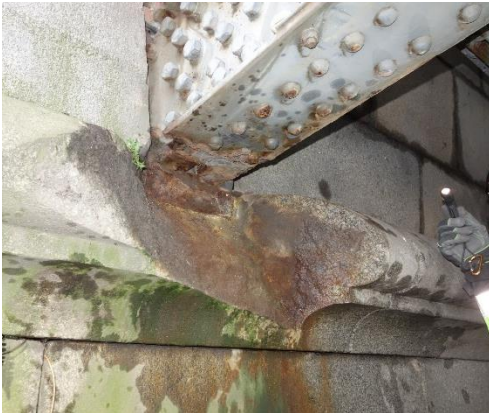
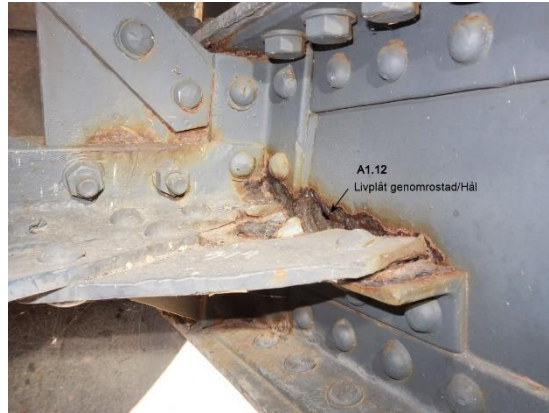
Korrosion

- Vid brons yttre bågar är rostskyddet i mycket dålig kondition. Kraftiga korrosionsangrepp förekommer mellan plåtarna i bågens flänsar.
- Vid ett 70-tal av de knutpunkter där tvärbalkarna är infästa i bågarna förekommer kraftiga korrosionsangrepp
- Vid ett 50-tal av bågarnas anfang pågår aktiv korrosion på skruvförbanden samt mellan plåtarna i flänsarna. Vid några av dessa områden är korrosionen så kraftig att flänsarna har börjat deformeras
- Mycket oklart i vilket skick bågarnas anfang är inuti stenstöden då dessa ej är inspekterbara
- Reparation av korrosionsskador skulle innebära omfattande åtgärder i form utbyte av alla stålkonstruktionen utan att brons tekniska livslängd förlängs då grundläggningen ändå inte går att återanvända (se kommande bild)

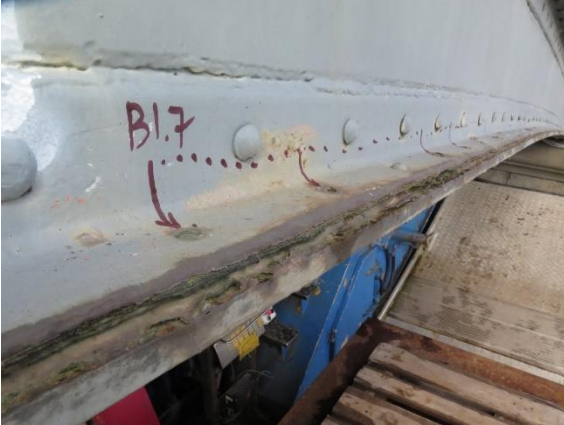
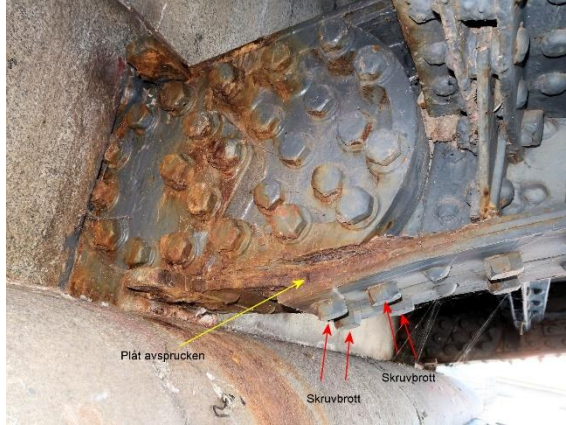
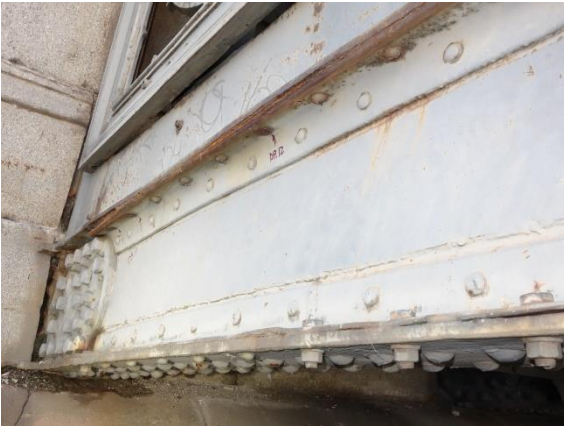
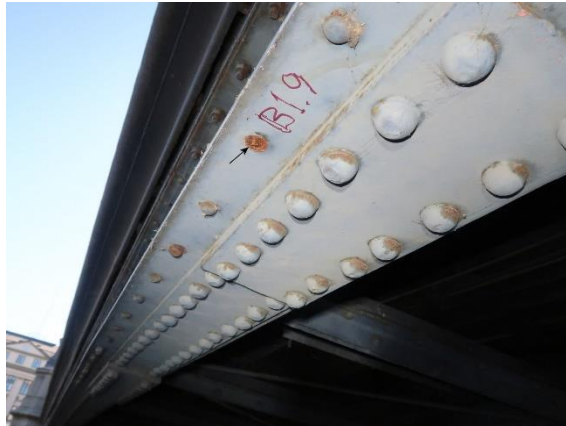
Nit- och skruvförband

- 2015 → 81 st nit- och skruvbrott
- 2017 → 89 st nit- och skruvbrott
- 2018 → 136 st nit- och skruvbrott
- 2021 → 140 st nit- och skruvbrott
- Reparationer möjliga att utföra men nya nit- och skruvbrott kommer att uppträda med ökad frekvens
- Även om motorfordonstrafik helt avlägsnas kommer nit- och skruvbrott fortsätta oförändrat

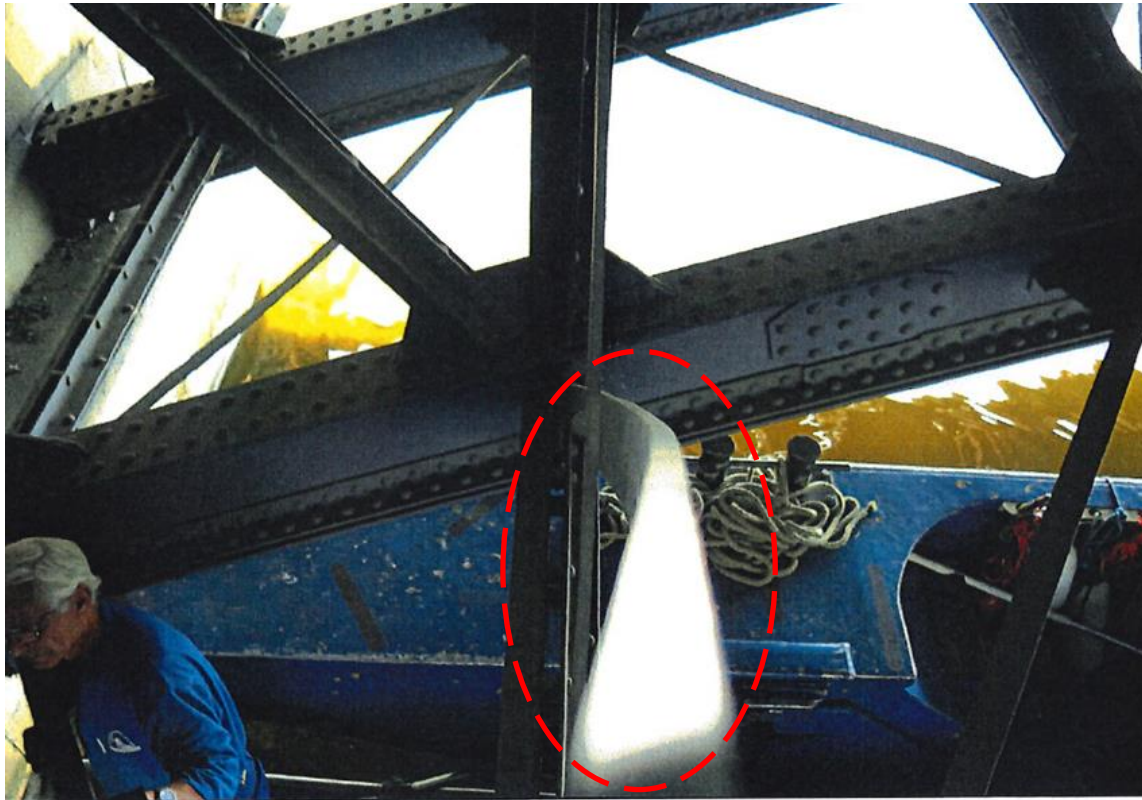
46 - Sekundärbalk - Stål - Deformation 2013-11-25

- Förekommer lokalt i samtliga spann
- Totalt 60 deformerade vindförband/krysstag
- Max deformation 55 mm, generellt ca 30 mm
- Reparationer möjliga att utföra men nya deformationer kommer att uppträda med ökad frekvens
- Även om motorfordonstrafiken helt avlägsnas kommer ökningen av deformationer fortsätta oförändrat
