## Kartläggning och analys av trafiksäkerheten på Herrhagsvägen, Lingvägen och Enskedevägen

Titel: Kartläggning och analys av trafiksäkerheten på  
Herrhagsvägen, Lingvägen och Enskedevägen  
November 2005

Beställare: Trafikkontoret, Stockholms Stad  
Annika Feychting

Konsult: Carl Bro AB  
Uppdragsledare: Nils-Göran Nilsson  
Handläggare: Arvid Gentele - Håkan Lindström - Henrik Söderström  
Björn Johansson

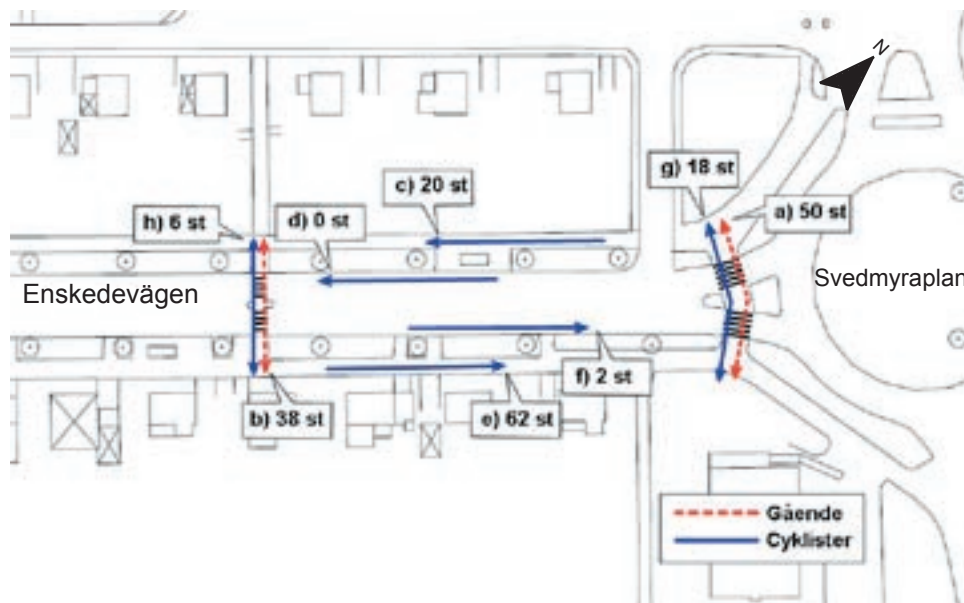
Karta 4 Svedmyraplan

Signalregleringen på övergångsstället vid Svedmyraplan är otydlig. Signalen är normalt nedsläckt och för att den skall tändas upp måste gående och cyklister trycka på knappen. Om signalen är släckt råder tveksamhet om företräde mellan gående och bilister. Enligt trafikförordningen gäller att bilister skall lämna gående företräde då signalen är släckt. När gående har grönt uppstår det ibland blockeringar för biltrafiken i cirkulationsplatsen.

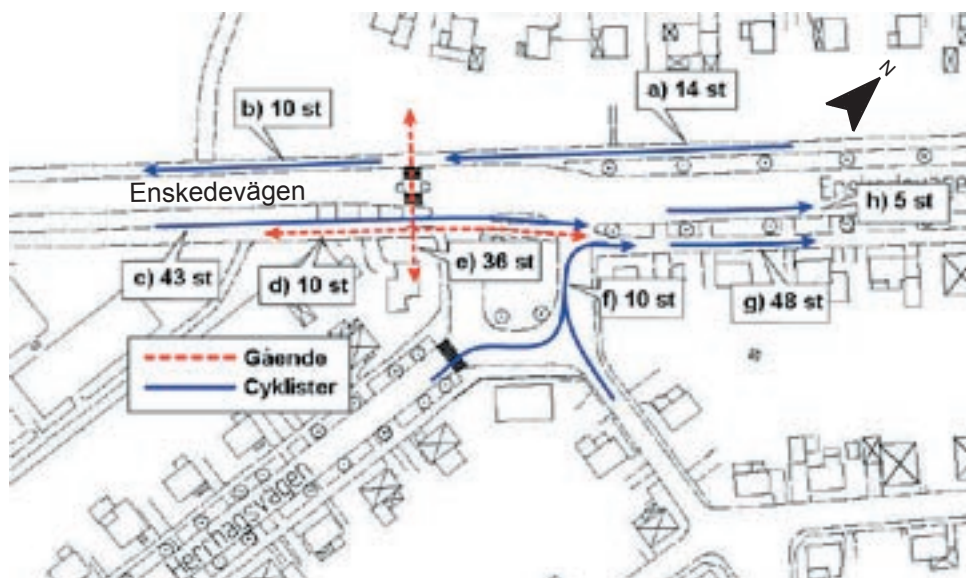
Karta 5 Korsningen Herrhagsvägen och Enskedevägen

- Bilar håller höga hastigheter på Enskedevägen i både riktningarna. SL-bussar ser ut att ta "sats" för att få fart uppför den relativt branta backen (riktning söderut).
- Mycket trafik och höga hastigheter på Enskedevägen gör att det blir svårt för bilister från Herrhagsvägen att komma ut på Enskedevägen. För att komma ut accelererar bilister från Herrhagsvägen hårt. Kö på ca 7 – 8 bilar bildades på Herrhagsvägen 3 – 4 gånger kring kl. 8.
- Bilar från Herrhagsvägen som ska ut på Enskedevägen "tjuvar" över stopplinjen för att hinna ut och även för att se trafiken från vänster. Flera cyklister fick "runda" bilarna som stod över cykelvägen (en situation resulterade nästan i kollision).

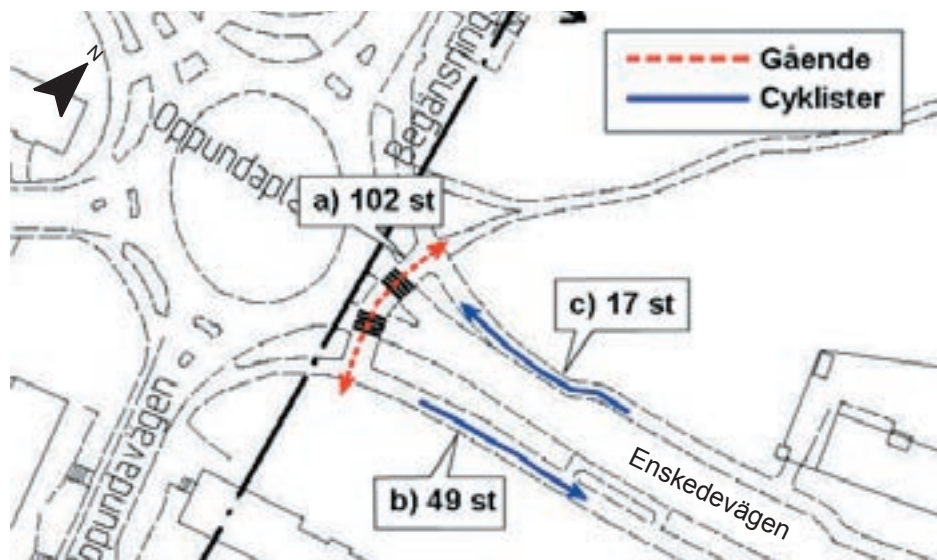
Karta 6 Korsningen över Enskedevägen vid Oppundaplan

Signalregleringen vid övergångsställe är otydlig. Signalen är normalt nedsläckt och för att den ska tändas upp måste gående och cyklister trycka på knappen. Av de 102 passerande gick 34 under grönfas. Barn använder signalen i högre utsträckning än vuxna. Om signalen är släckt råder tveksamheter kring företräde mellan gående och bilister. Enligt trafikförordningen gäller att bilister ska lämna gående företräde då signalen är släckt. Vissa bilar stannar och släpper gående under släckt signal, andra inte. Under grönfas för gående bildas kö i cirkulationen. Gående tenderar att inte vilja "störa" biltrafiken genom att trycka på knappen och skyndar i stället över vid luckor.

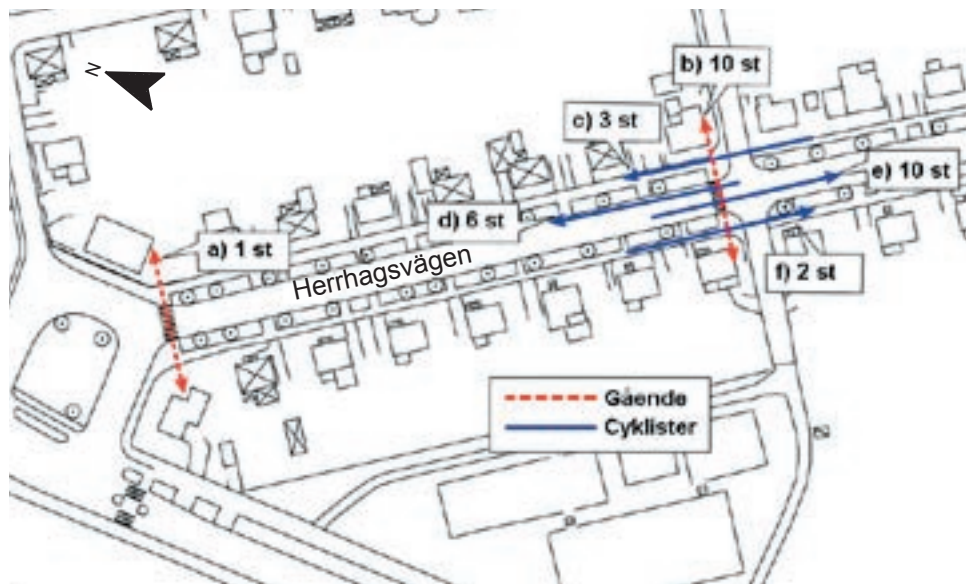
Karta 7 Korsningar över Herrhagsvägen vid Muskögatan och vid Grödingegatan

- Endast ett fåtal gående rörde sig utmed gatan. Belysningen längs gatan är relativt nyanlagd och man får ett intryck att allmänbelysningen är god. Dock skulle belysningen lokalt kunna förstärkas i anslutning till övergångsstället.

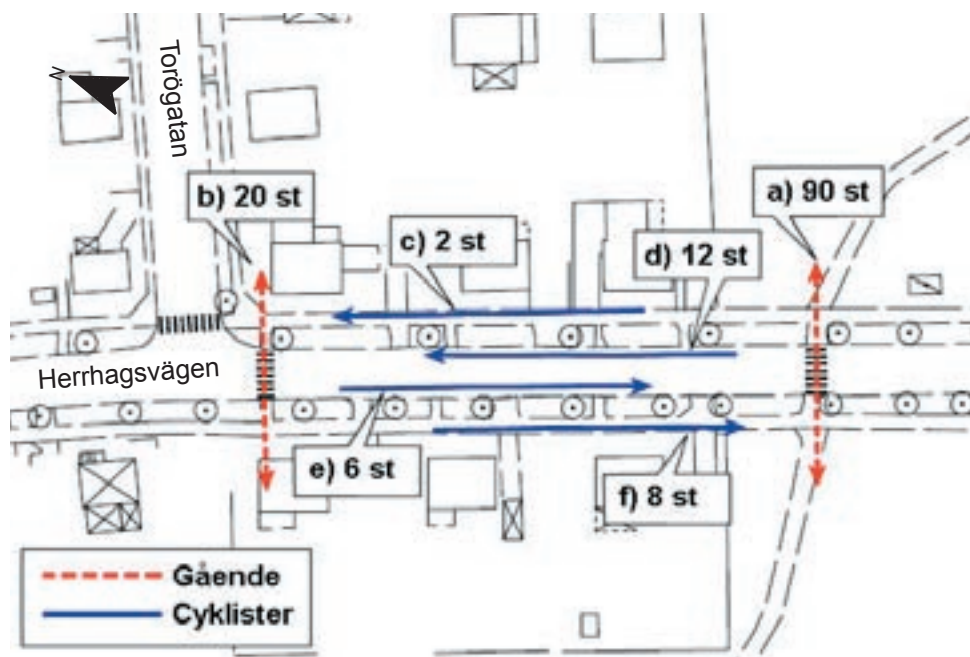
Karta 8 Korsningar över Herrhagsvägen (Torögatan) vid Tallkrogsskolan

- Av de som cyklade på bilvägen, flöde "d" och "e", var nästan samtliga vuxna. De som cyklade på gångbanan, flöde "c" och "f" bestod till största del av barn.
- På morgonen då skolbarnen passerar finns skolpoliserna vid det signalreglerade övergångsstället.

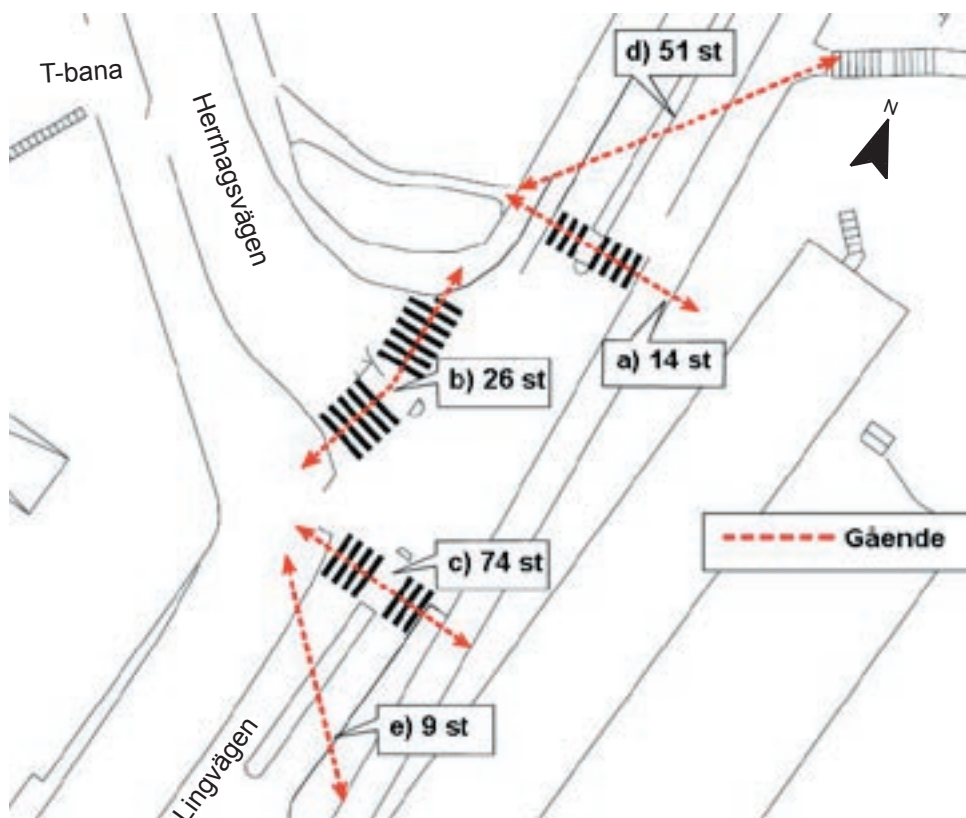
Karta 9 Korsningen Lingvägen Herrhagsvägen

- Gående tenderar att gena över vägen. Detta gäller framför allt vid passage a). Dessa gående är i huvudsak på väg mot T-banestation Gubbängen och sneddar även över Herrhagsvägen i stället för att använda övergångställe b).

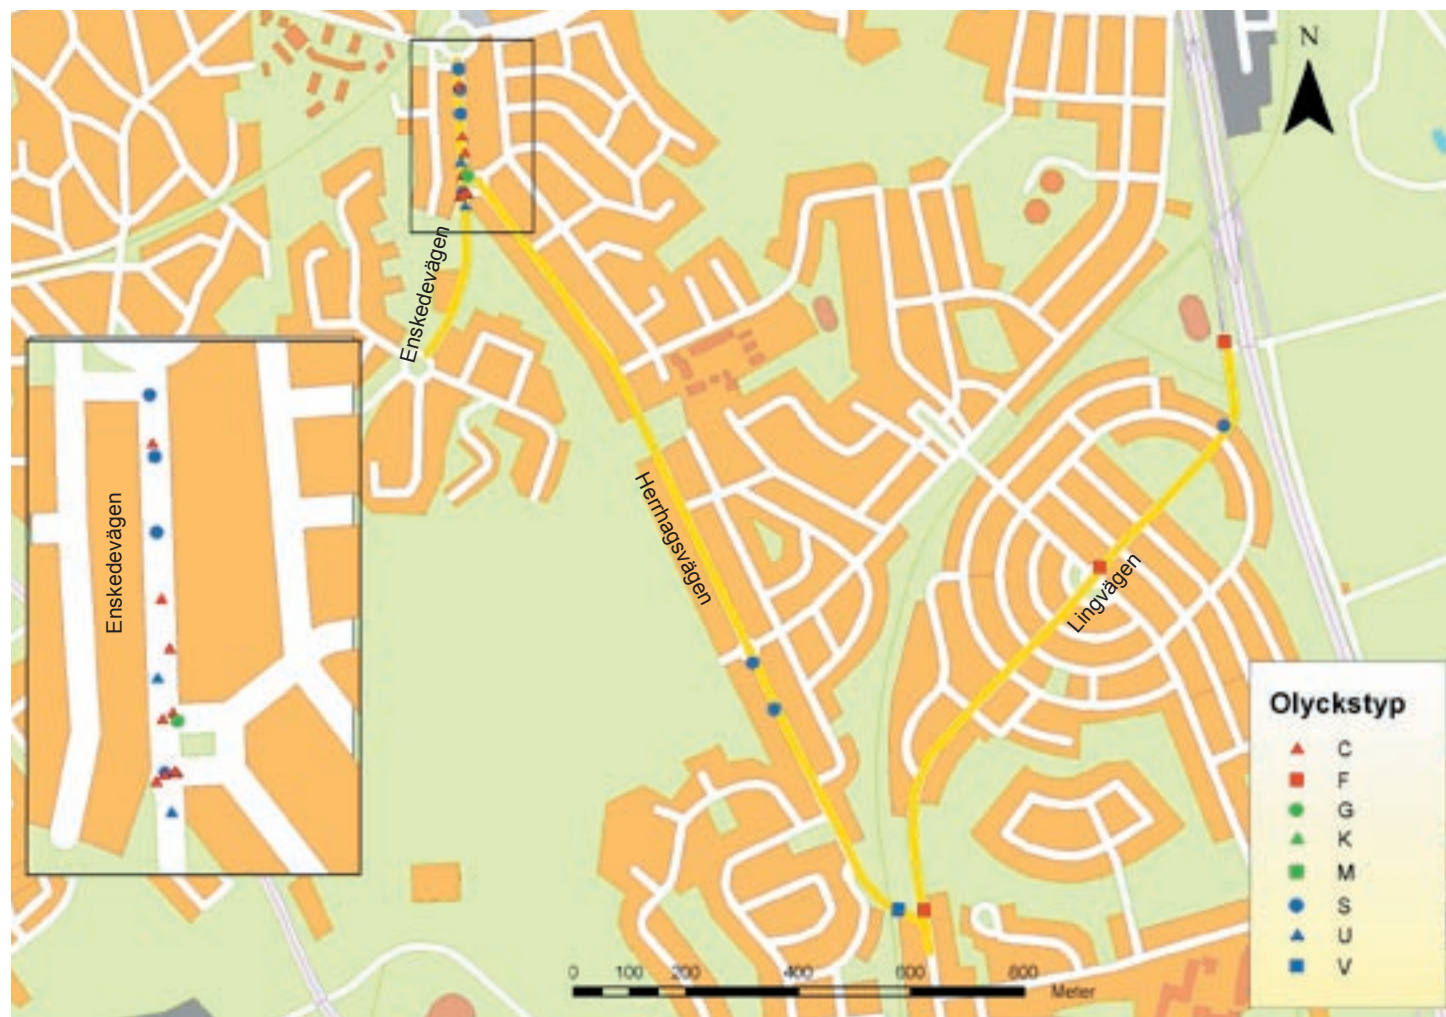
Karta 19

Som framgår av karta 19 är en sträcka väldigt olyckdrabbad, sträckan på Enskedevägen mellan Svedmyraplan och korsningen med Herrhagsvägen. För att tydligare visa denna sträcka finns högre detaljeringsnivå i kartans nederkant.

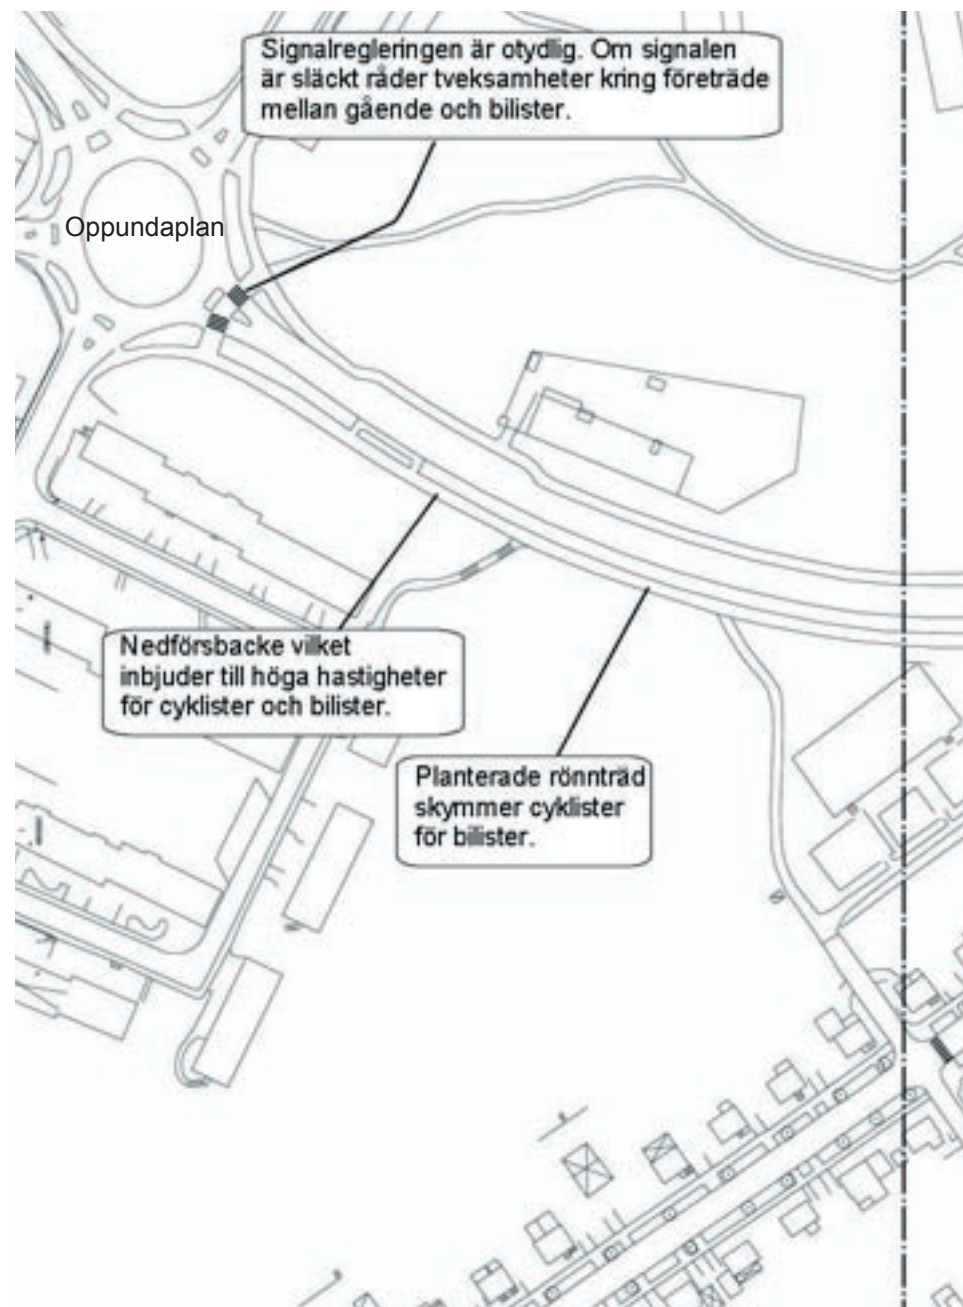
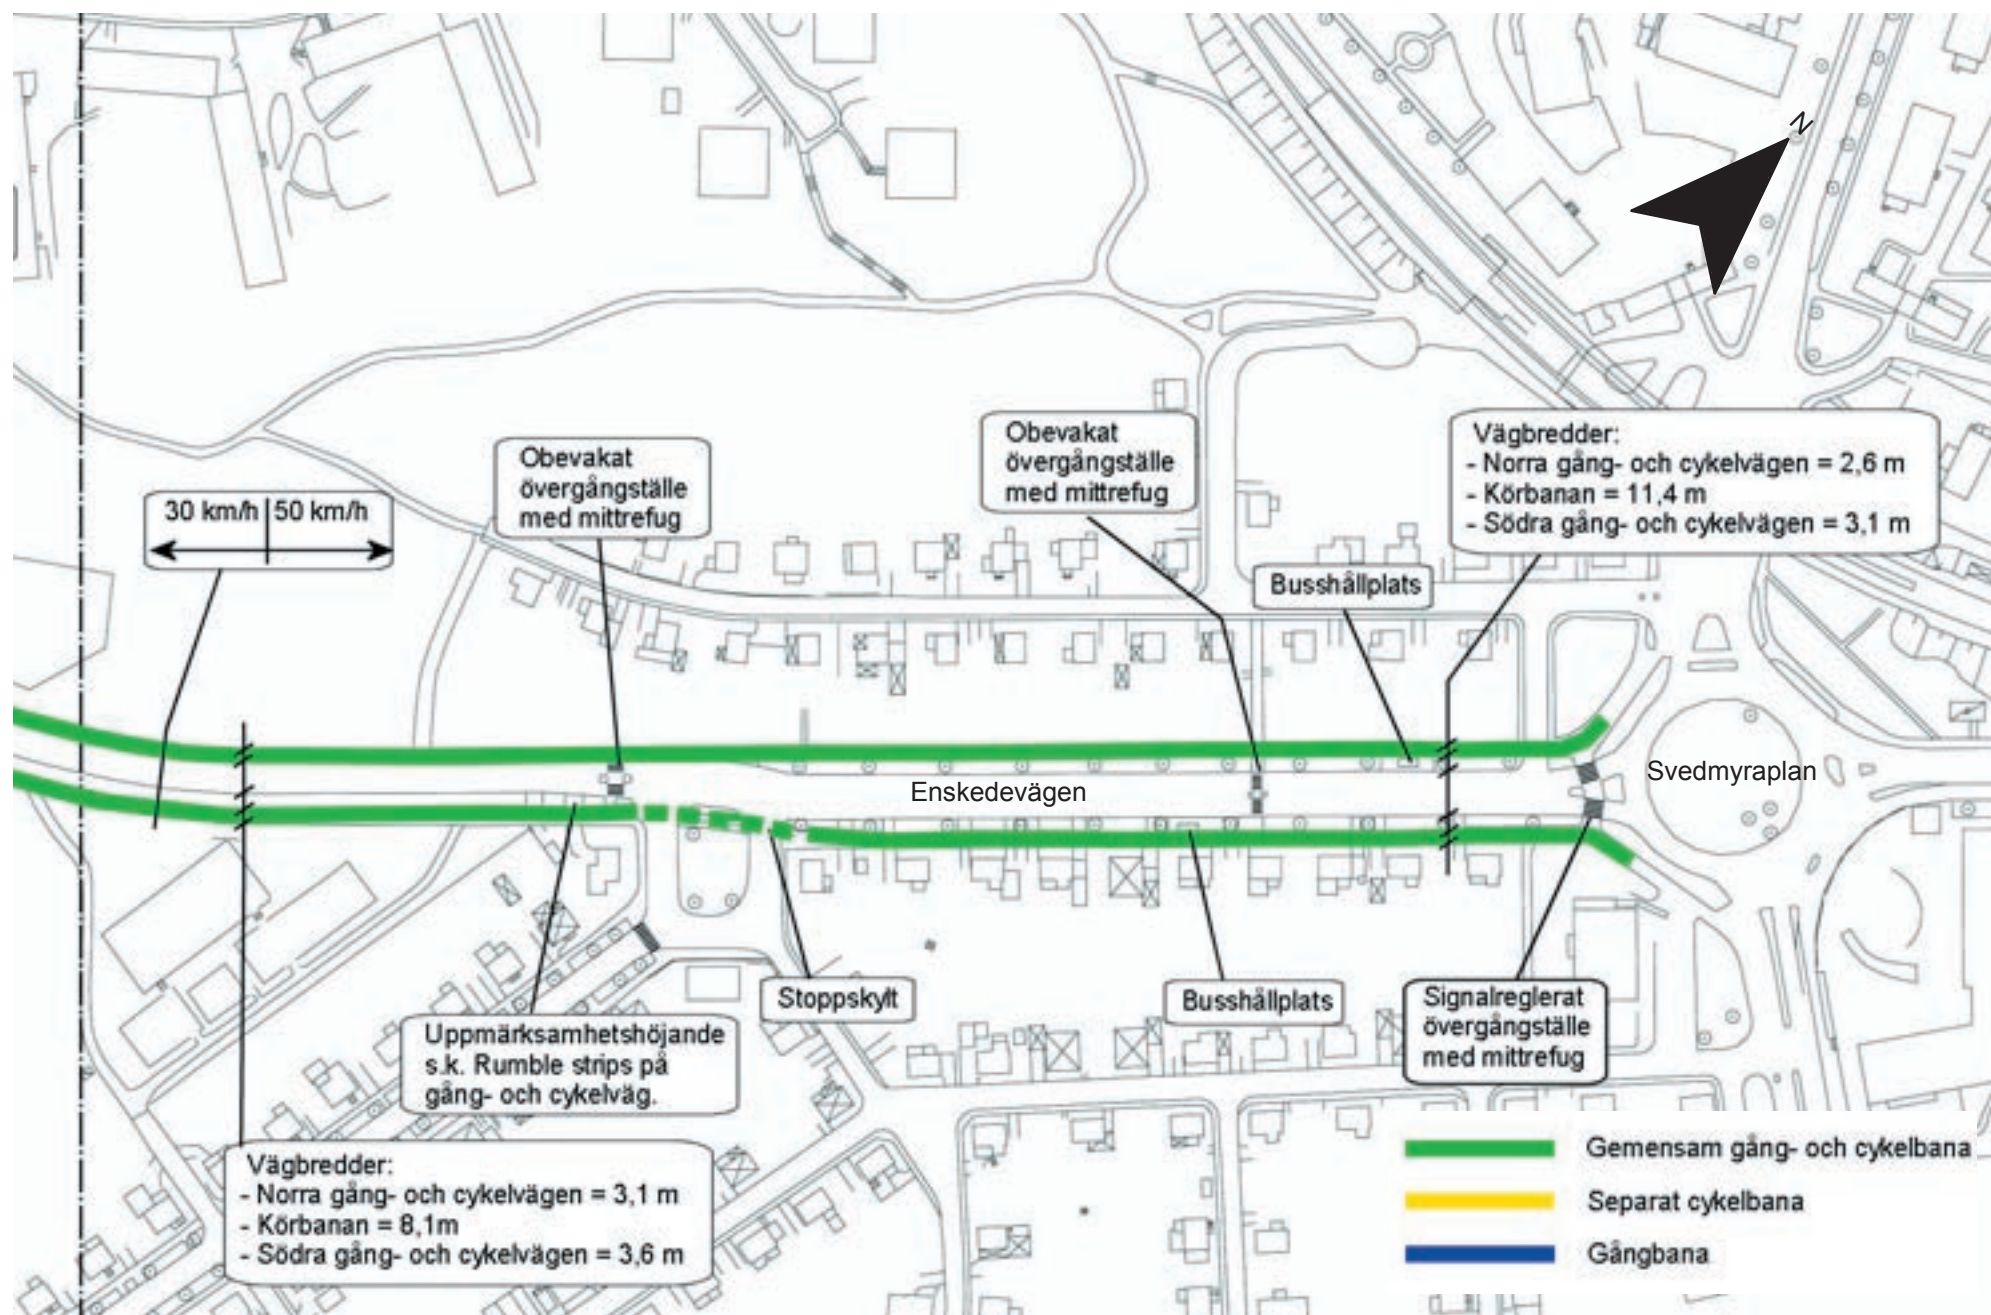
Karta 21 Enskedevägen, problembeskrivning Carl Bro

Tomtutfarter mellan Herrhagsvägen och Svedmyraplan medför risk för sidokollision mellan bilister och oskyddade trafikanter.

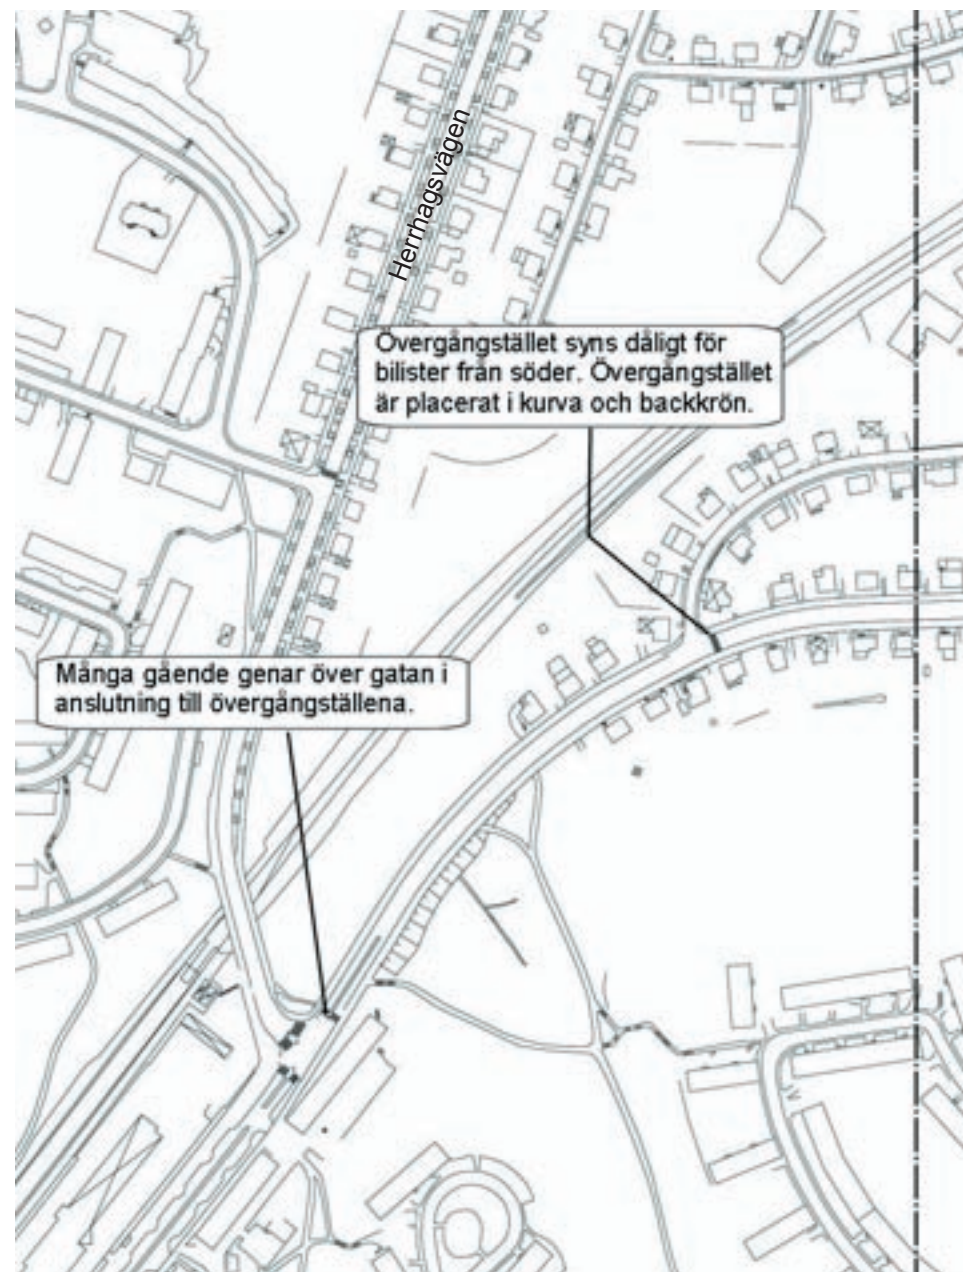
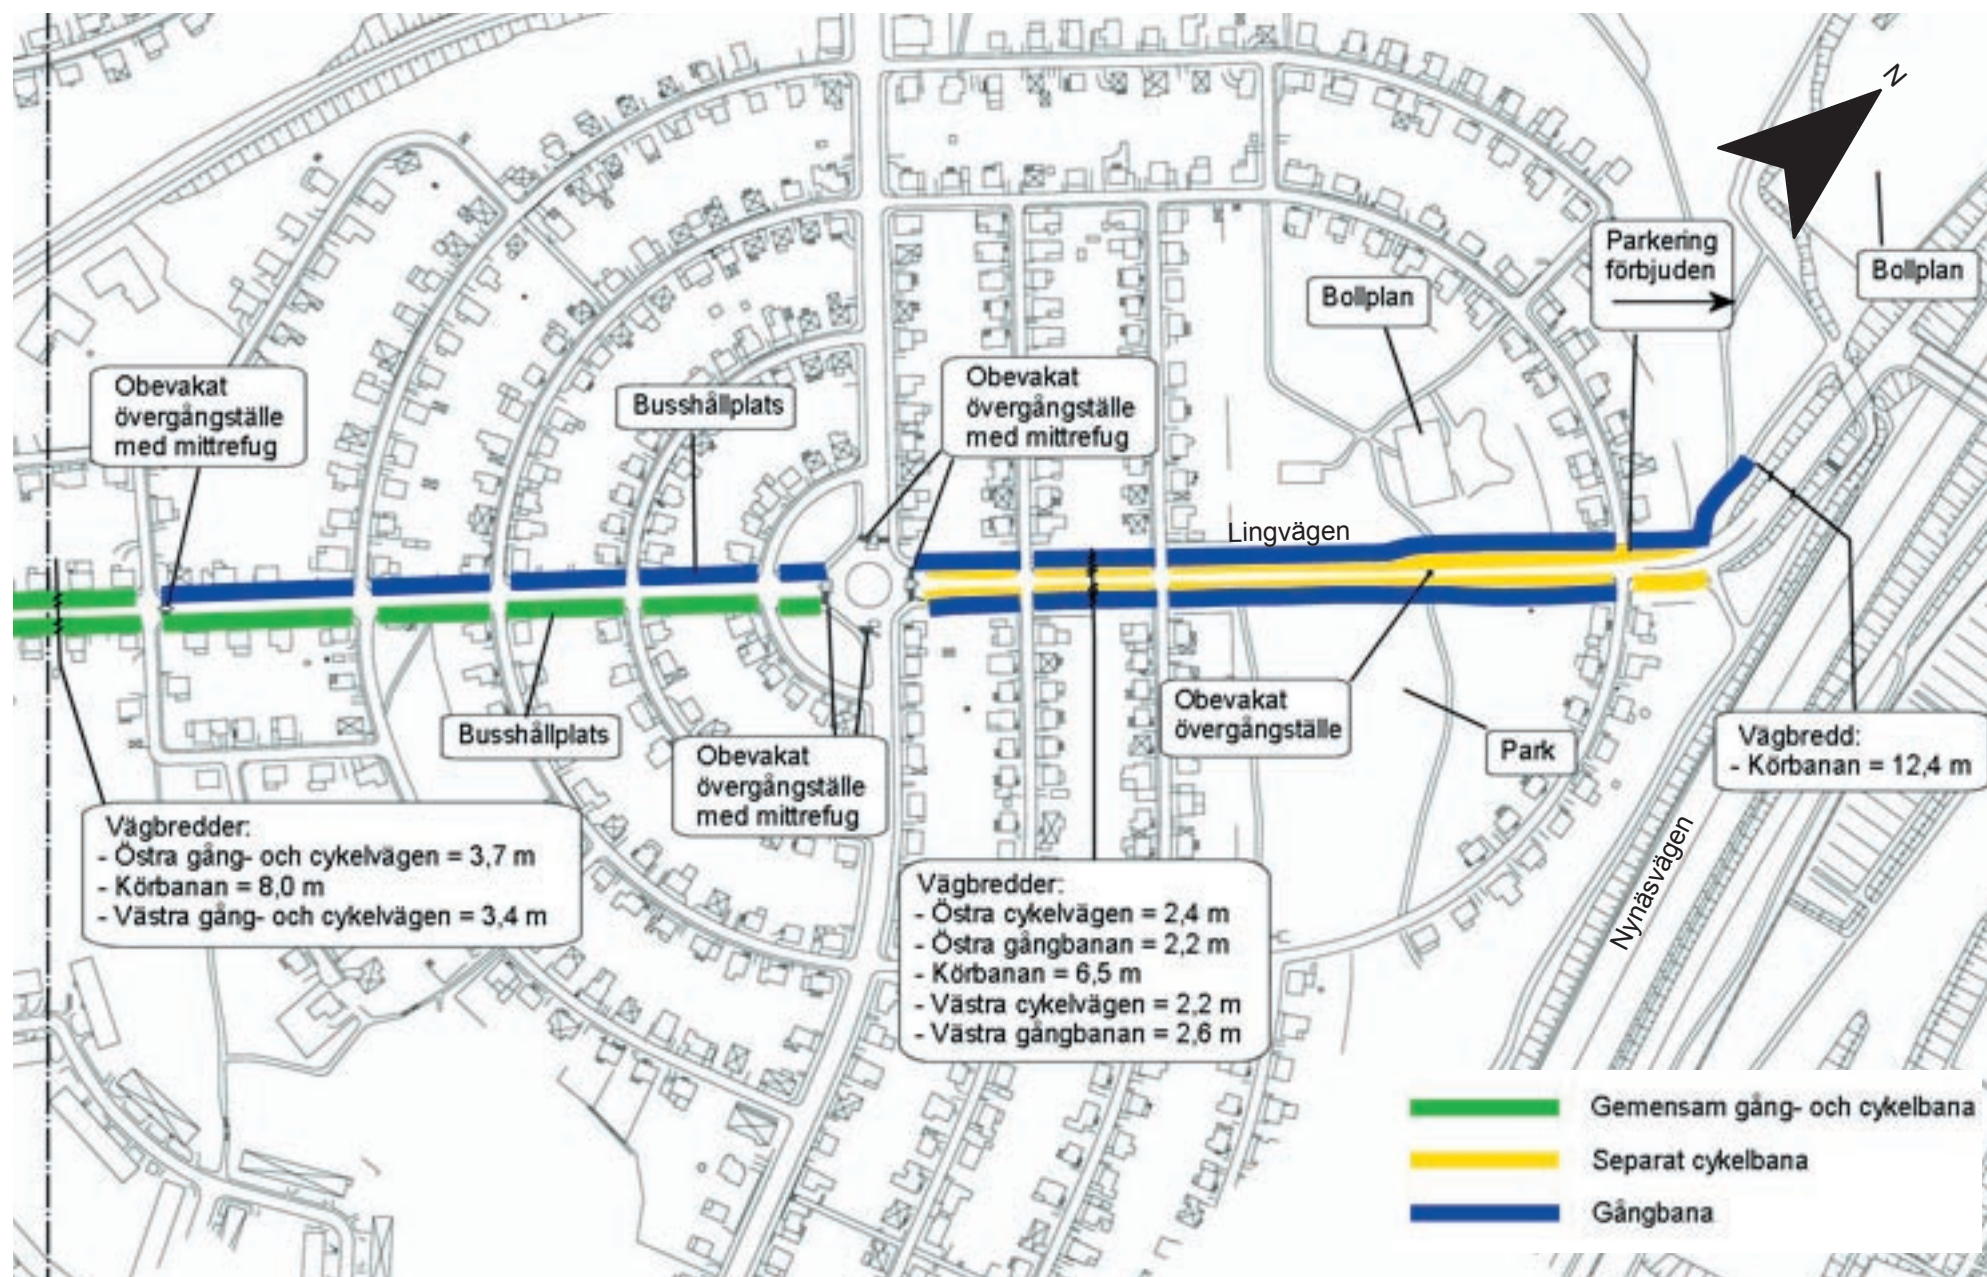
Karta 23 Lingvägen, probleminventering Carl Bro

Tomtutfarter mellan Herrhagsvägen och Maratonvägen medför risk för sidokollision mellan bilister och oskyddade trafikanter.

Skymd sikt vid tomtutfarter och korsningar (häckar m.m.).

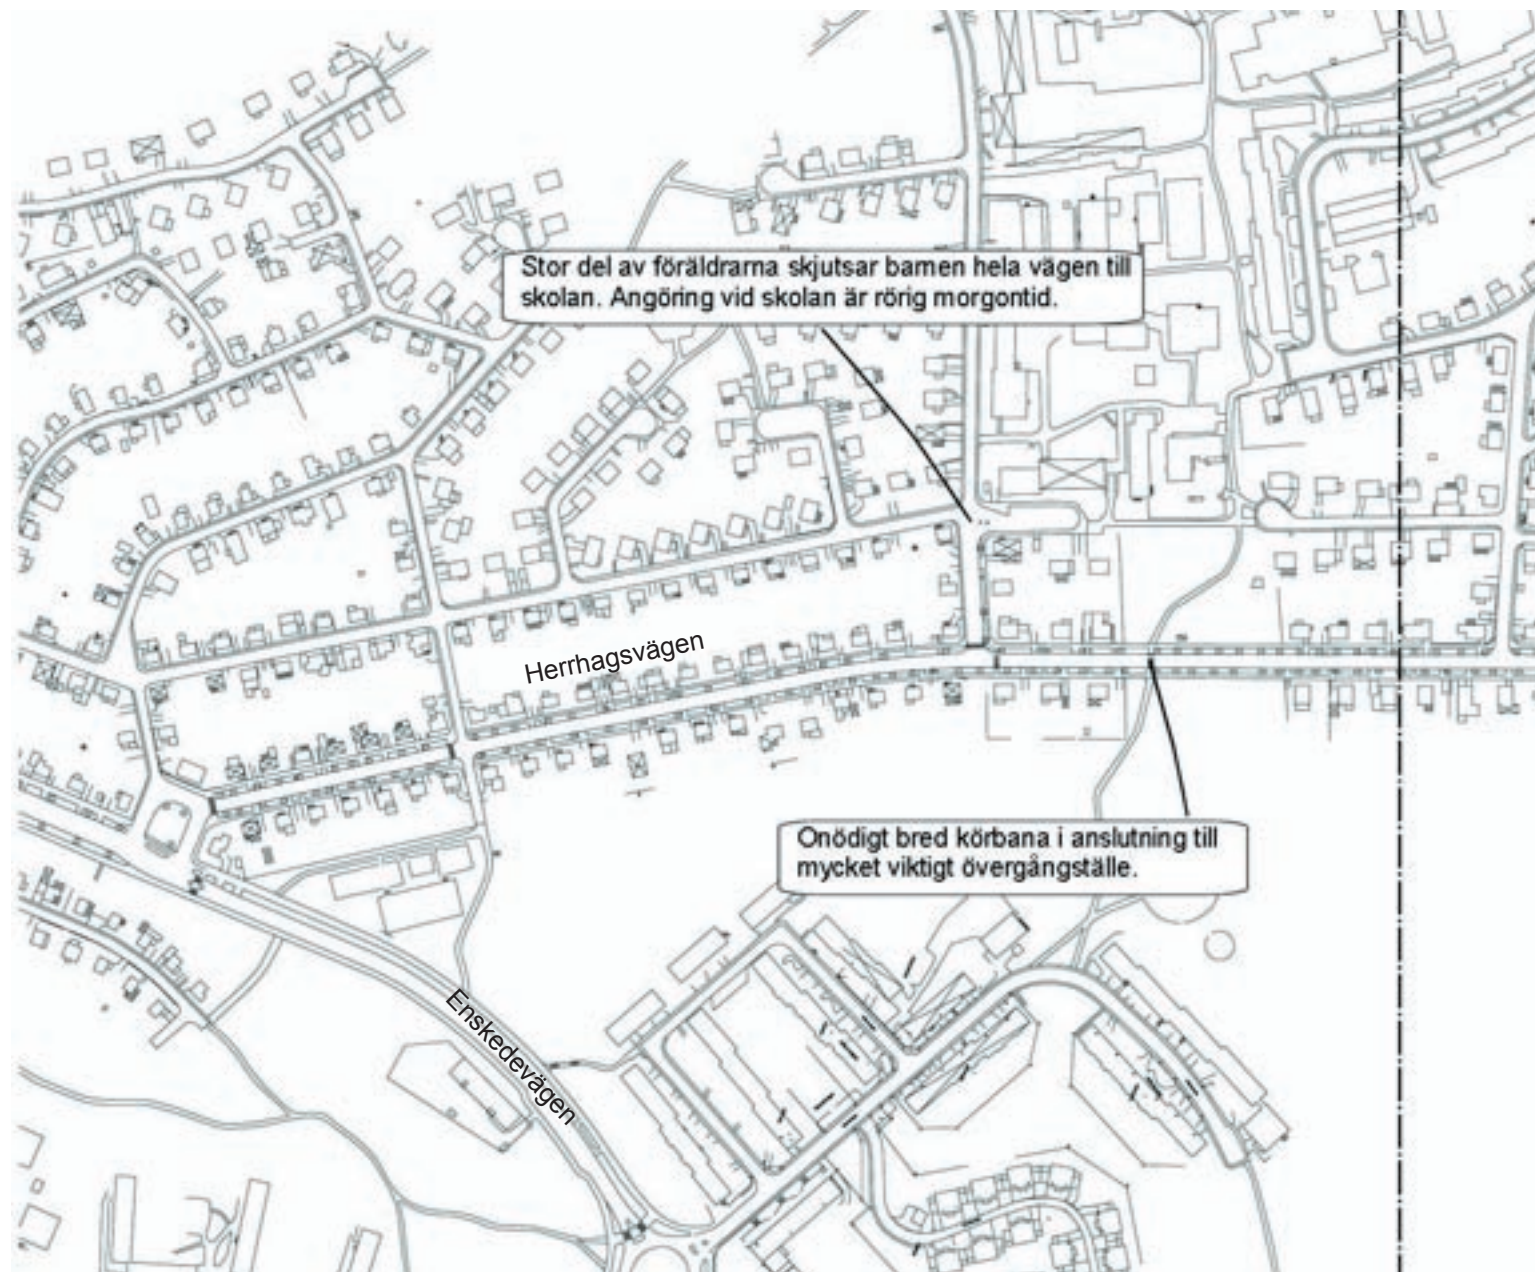
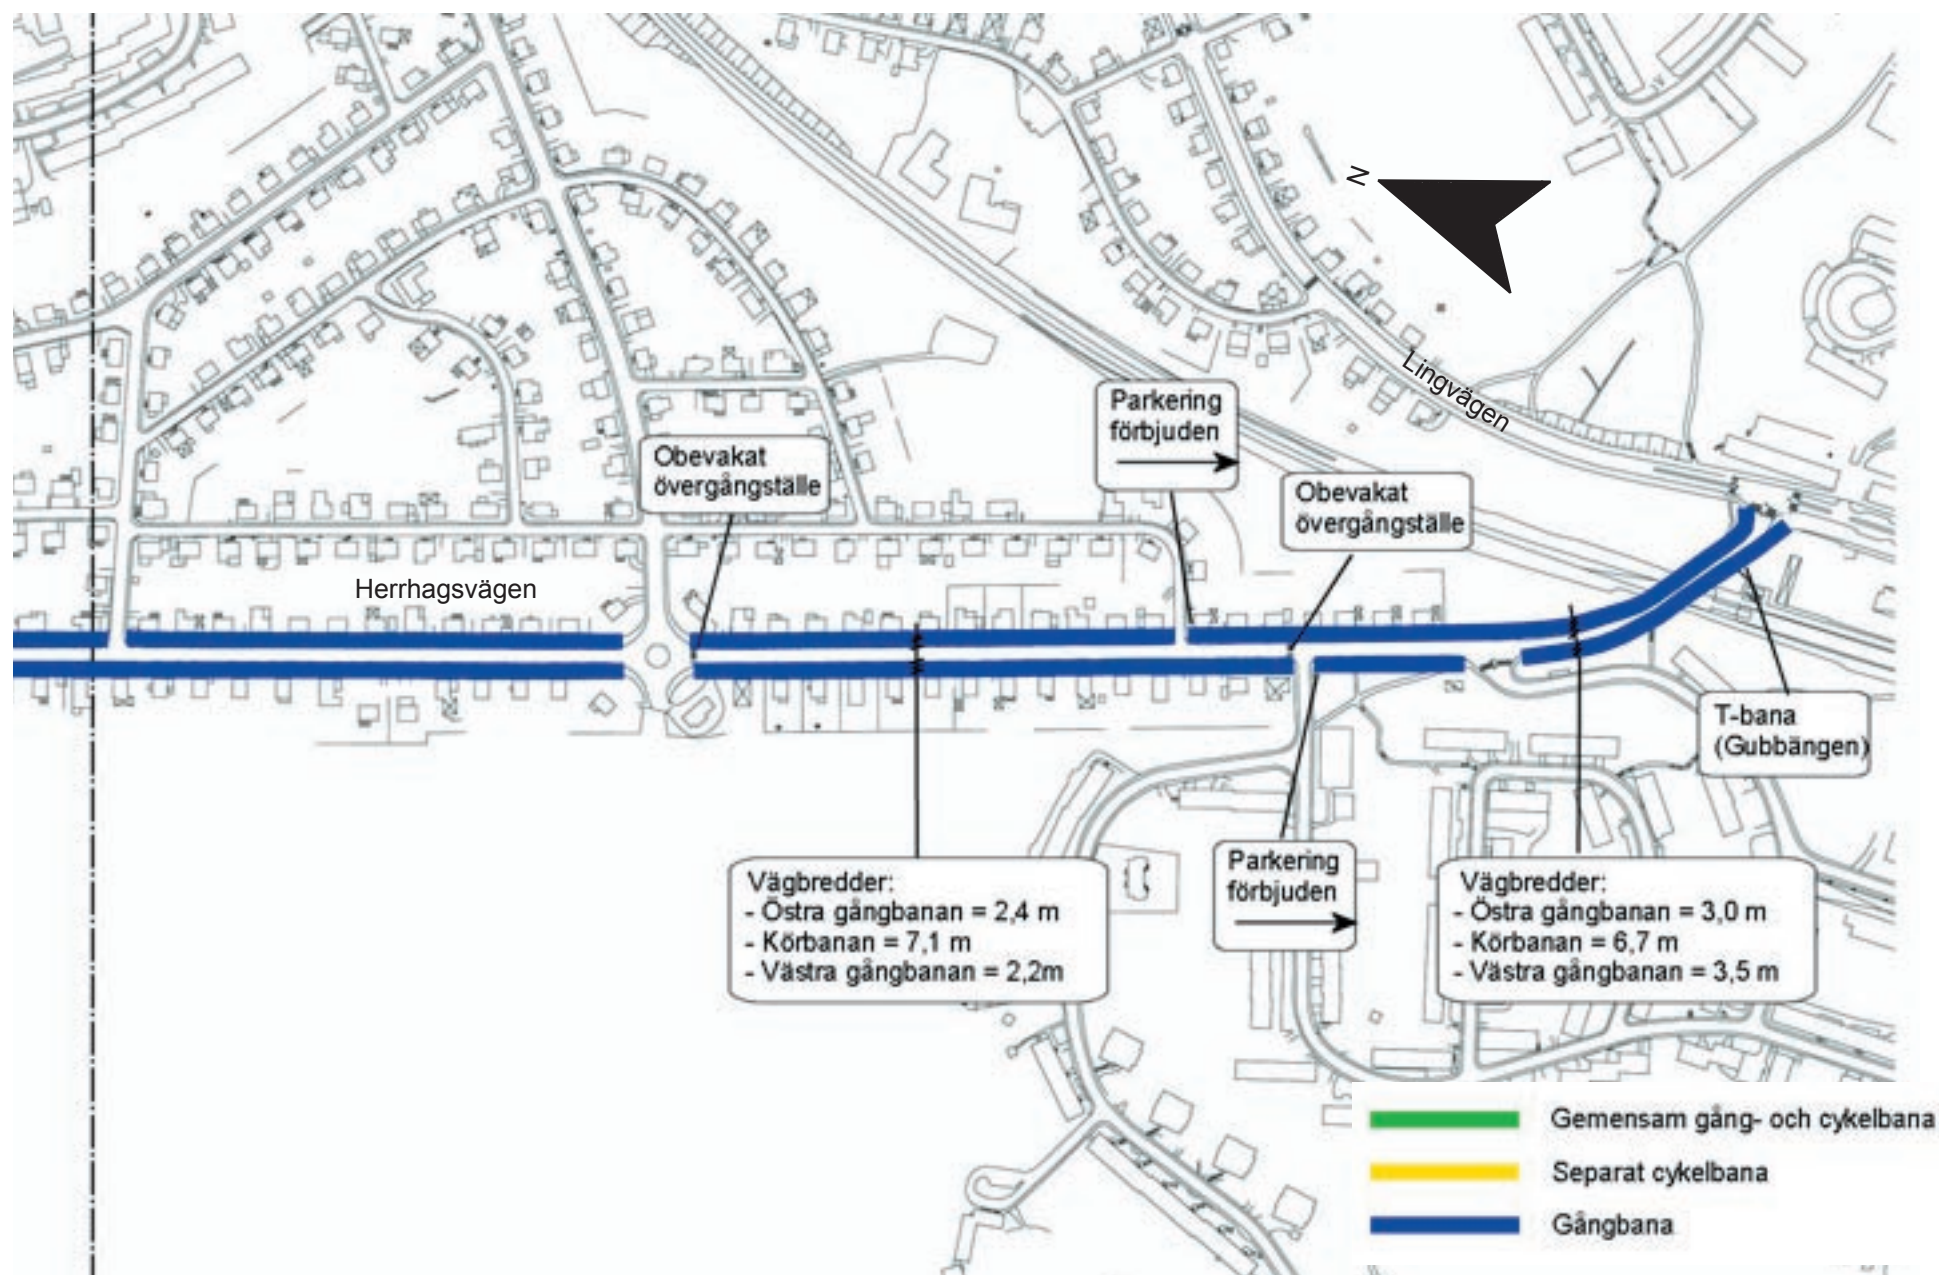
Karta 25 Herrhagsvägen,  
probleminventering Carl Bro

Cykelbana saknas längs hela sträckan. Cyklister hänvisas till bilvägen med blandtrafik i 50 km/h. Cykling förekommer dock på gångbanan (till största delen av barn).

Tomtutfarter längs hela sträckan medför risk för sidokollision mellan bilister och oskyddade trafikanter.

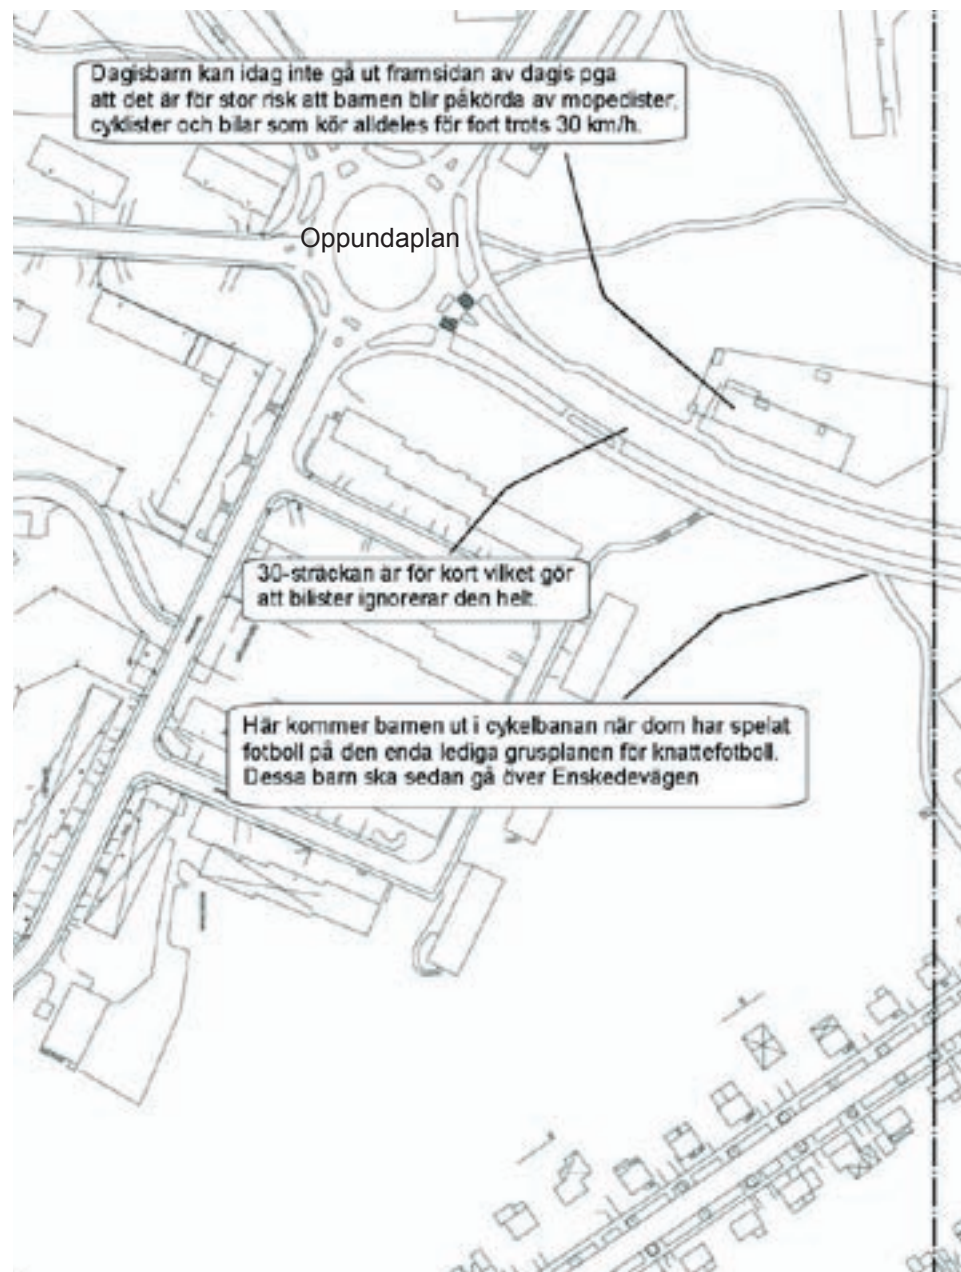
Karta 26 Enskedevägen, problembeskrivning boende

*Vägens och asfaltens kvalitet är dålig. Ständigt nya sprickor och potthål uppstår trots lagning av dem. Svackor i vägbanan, upplevs som större hela tiden.*

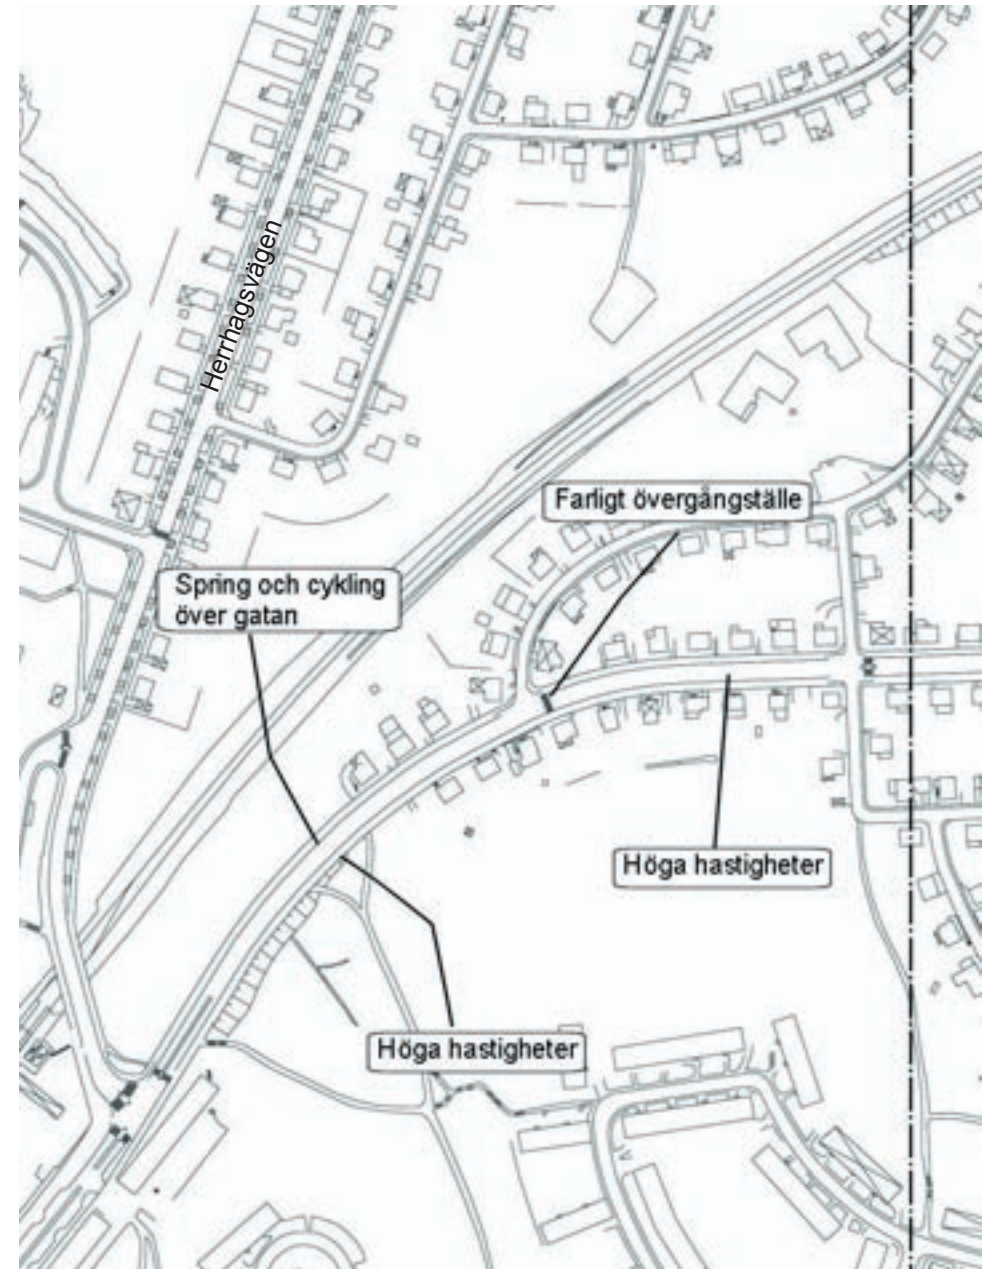
Karta 27 Lingvägen, probleminventering boende

*Dålig belysning vid övergångsställen och längs hela Lingvägen generellt.*

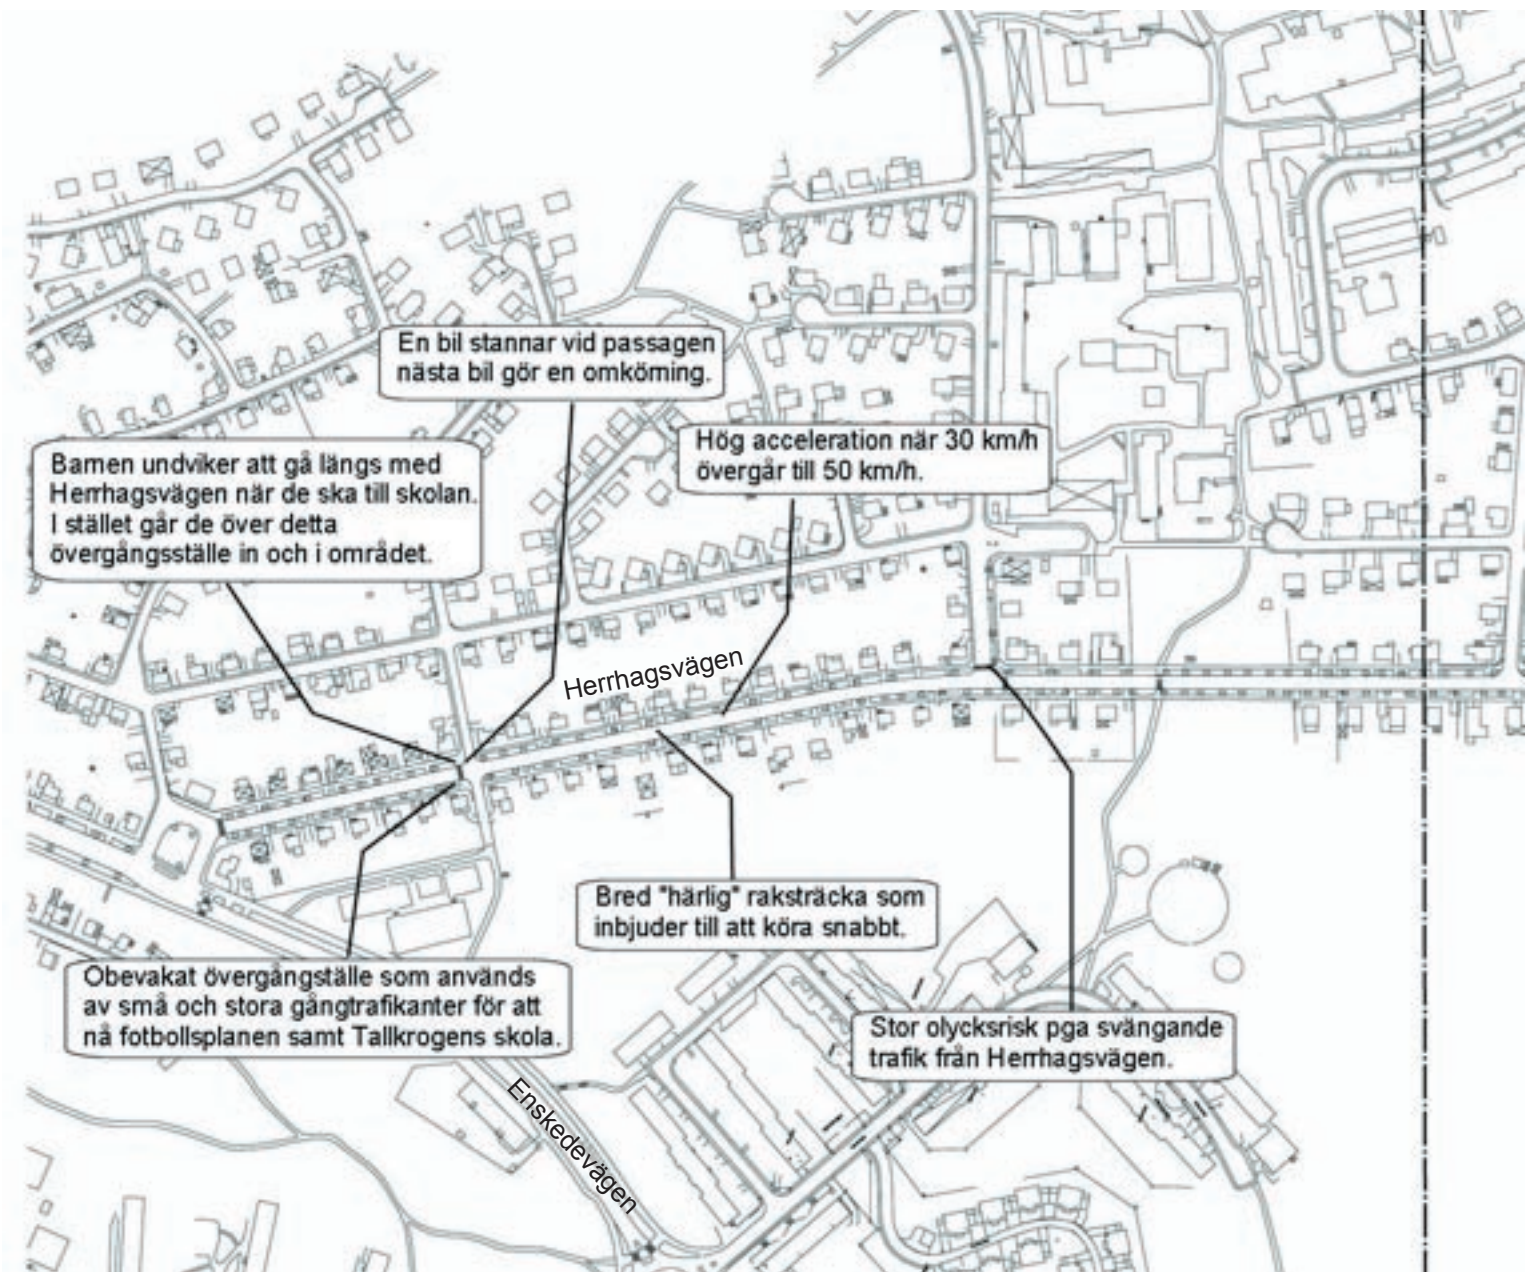
Karta 28 Herrhagsvägen,  
probleminventering boende

Hela sträckan har onödigt  
bred körbana. Främst dagtid  
då antalet parkerade fordon  
är lågt.
