## **Röda stugan i Älvsjöskogens naturreservat**

## Förstudie och åtgärdsförslag för restaurering av Röda stugan, Korkskruvstorpet, Myrvägen 35, Älvsjö

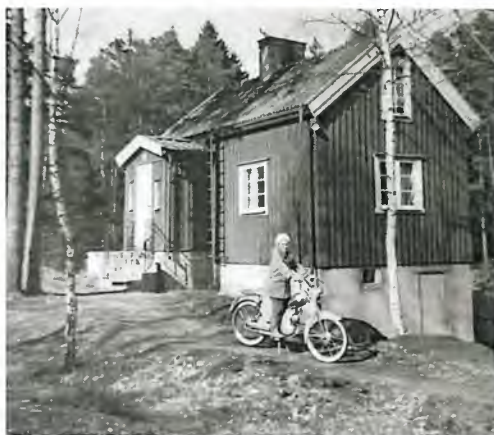
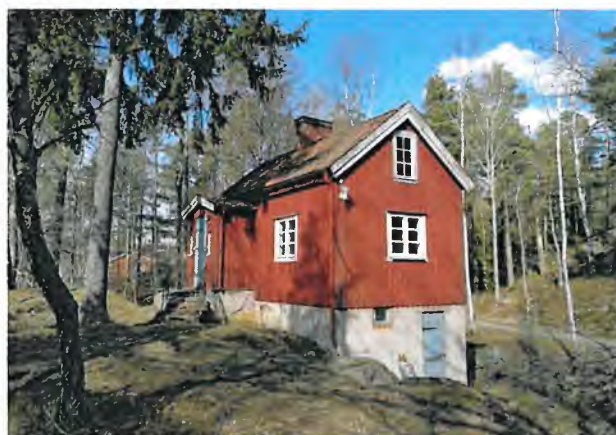
Bilden ovan till vänster visar hur Röda stugan, torpet Korkskruven, såg ut på 1960-talet och till höger visas en bild från 2019. Den vänstra bilden är privat. Jämförelsen visar att mycket få förändringar skett gällande exteriören de senaste 50 åren.

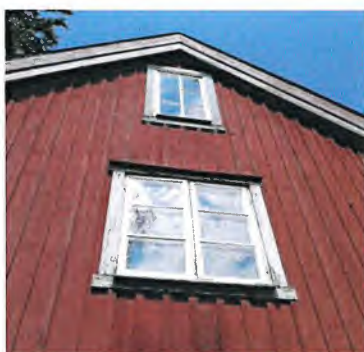
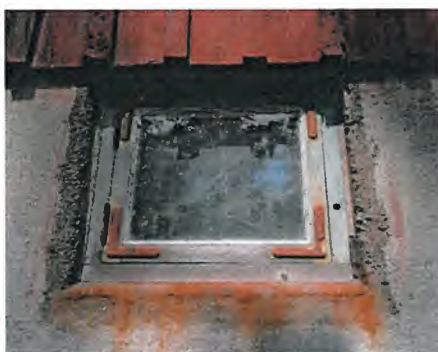
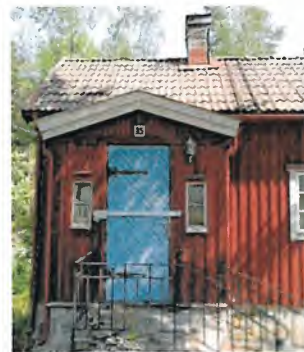
Enstaka panelbrädor, knut- och foderbrädor kan möjligen behöva bytas ut när en noggrannare undersökning är möjlig att göra. De fyra källarfönstren ser i stort sett ut att aldrig ha varit målade, troligen har de åtminstone varit oljade och möjligen kan det lilla fönstret vid källaringången ha strukits en gång med en grön kulör. Bågarna till fem av de övriga sju fönstren är renoverade nyligen men övriga delar på dessa fönster har inte renoverats vilket gör att min bedömning är att husets samtliga fönster behöver renoveras.

Man skulle kunna tänka sig att förse byggnaden med offerbrädor runt hela huset och möjligen även en avslutande sockelbräda för att skydda panelens ändträ. Den visar visserligen inga tecken på att ha farit illa och att tillföra dessa skyddsbrädor skulle ändra på fasadens gestaltning vilket inte är önskvärt ur byggnadsantikvarisk synpunkt. Men sockeln verkar ta åt sig en hel del fukt vilket gör att jag personligen tror att något slags kompletterande skydd av skarven mellan fasad och sockel samt mötet mellan sockel och berg är behövligt. Jag återkommer till sockelns status i det följande.

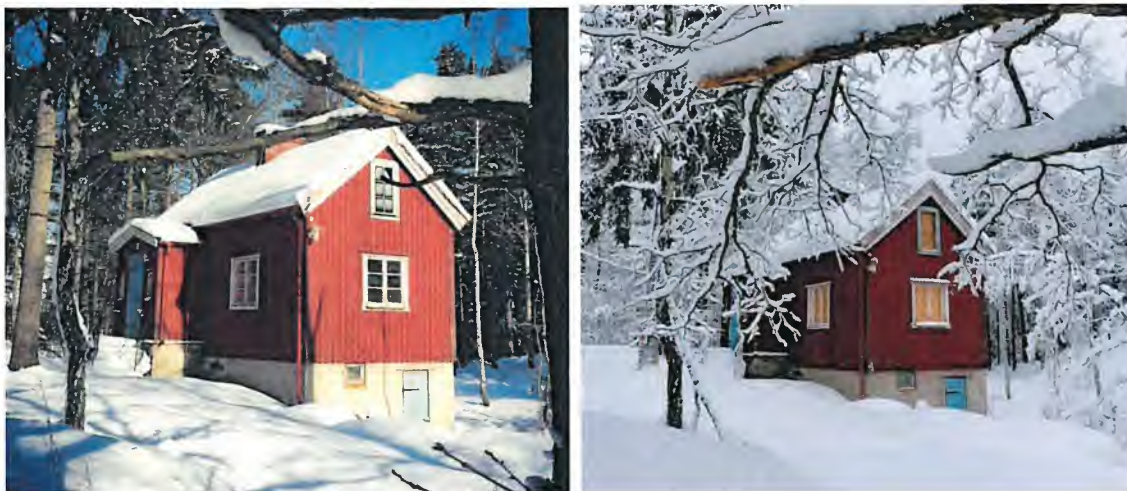
Bilden ovan till vänster är tagen vintern 2018. Bilden till höger är tagen vintern 2019, den visar att fönsterbågarna från fem av husets fönster är nedtagna för renovering och skyddande träskivor har ersatt dessa lufter. Tyvärr var träskivorna insatta från insidan vilket exponerade alla fönsterfoder för väder och vind. Deras status försämrades ytterligare under det dryga halvåret

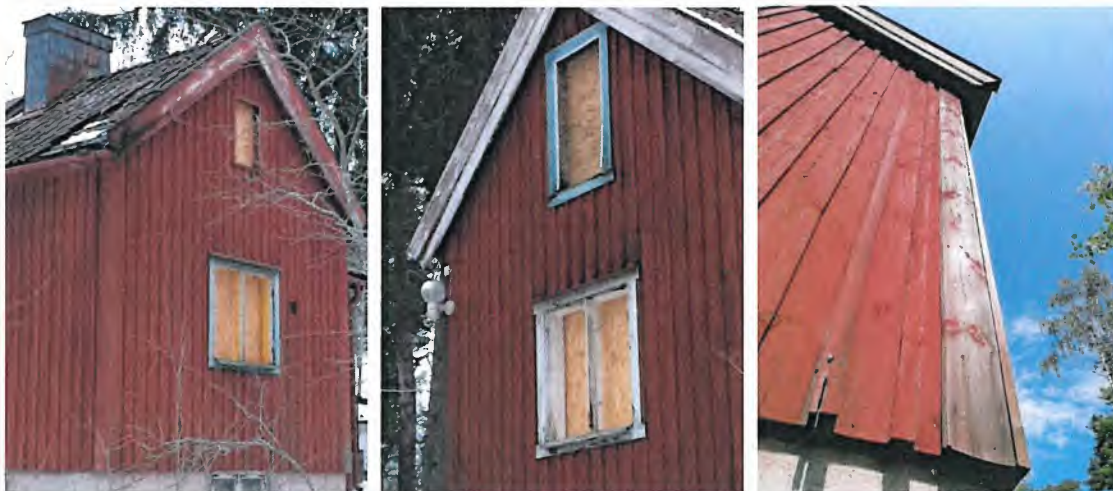
som det tog att renovera bågarna. Bilderna överst på nästa sida är tagna i mars 2019 innan de renoverade bågarna åter kommit på plats. På den vänstra bilden ser man även skadorna på taket.

Den oinredda vinden nås via en lucka i halltaket. Taket har vid yttre besiktning från marknivå ett stort hål och flera synliga läckageluckor, flera läkt är ruttna och kan därmed inte hålla takpannorna på plats vilket gör att dessa områden av taket endast har takpapp som sitt yttersta skyddsskikt. Se den vänstra bilden ovan och bilderna på nästa sida. Ett antal nya pannor har införskaffats av Fastighetskontoret som låtit täcka några ställen där takpannor saknades. Men på flera ställen är läkten för trasiga för att man ska kunna lägga på några pannor alls. Fler åtgärder har, enligt Fastighetskontoret, inte kunnat sättas in då några medel för upprustning av torpet inte har gått att få fram.

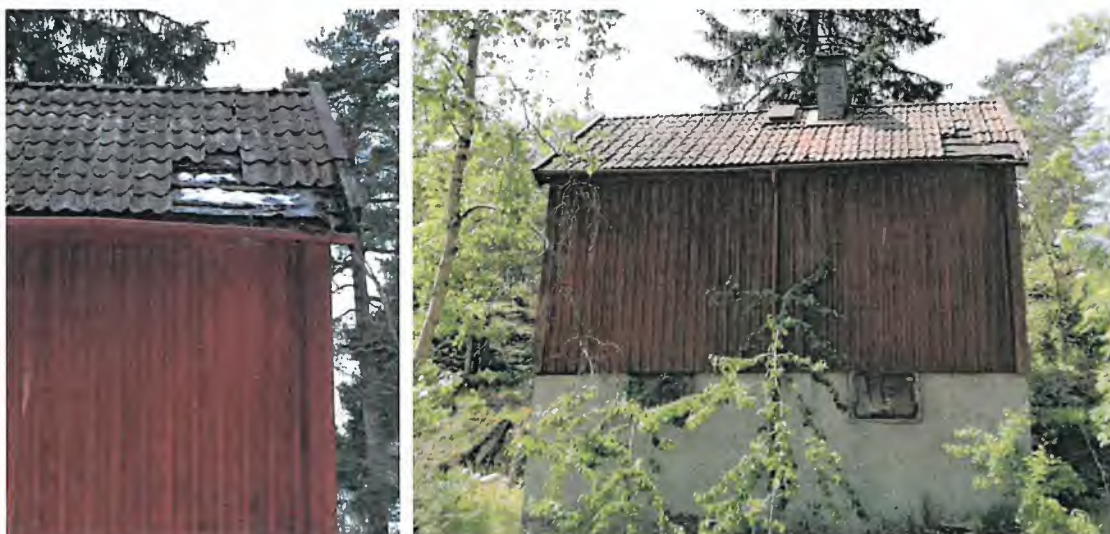
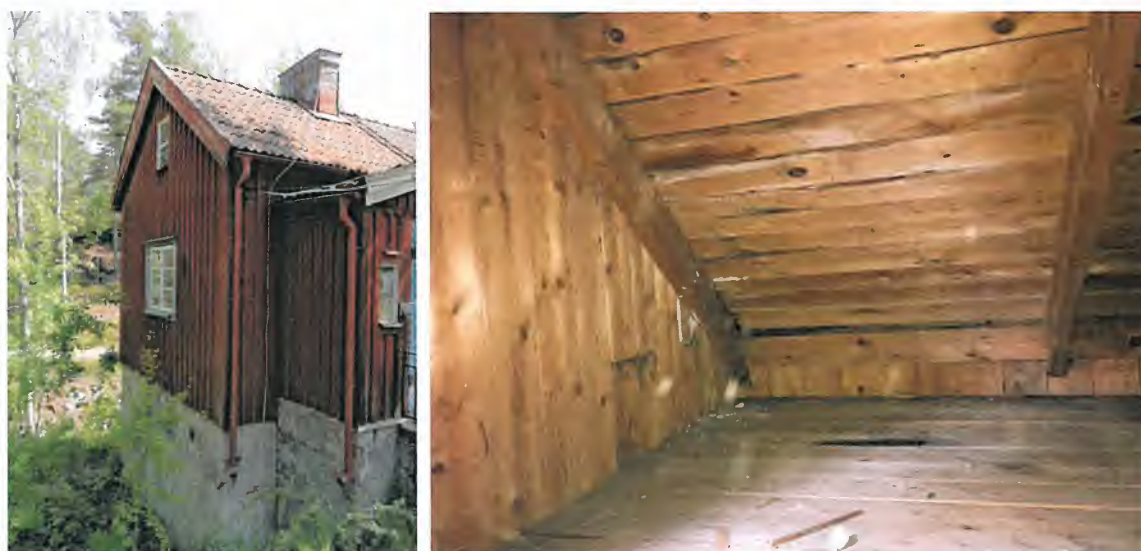
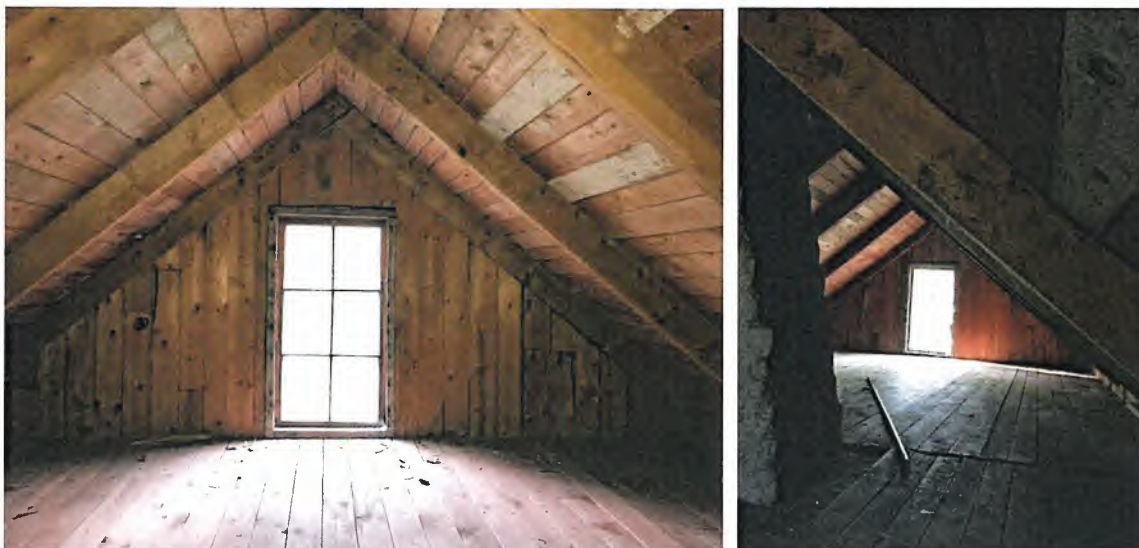
Undersökning inifrån vinden visar att brädning av takstolar är i bra skick men att det finns läckage som motsvarar de områden där takpannor saknas. Om läckaget inte åtgärdas innan höstregnen och vintersnön kommer, finns stor risk för omfattande skador på stommen och som kan sprida sig till resten av byggnaden. Hittills har årets sommar och höst varit både regnig och varm vilket påskyndar skadorna.

Bilderna ovan visar taket åt öster, det är där de värsta skadorna finns framförallt närmast husets norrgavel. Bilden till vänster nedan visar husets norrgavel sedd från väster och bilden till höger samma gavel inifrån från vinden fast bilden visar taket mot öster. Det är där som taket är trasigt och fuktskadorna värst. Bilderna på nästa sida visar båda husets sydgavel inifrån vinden. Man kan se att murstocken skymtar fram på vänster sida av bilden till höger.

Taket måste läggas om och ny takpapp, läkt och nytt tegel av samma typ som det gamla måste införskaffas som räcker till åtminstone halva taket. Avvattningssystemet är igensatt men i gott skick. Hängränorna måste rensas för att förhindra skador. Den exteriöra plåtbeslagningen kring skorsten, taklucka med mera bör ses över i samband med takomläggningen.

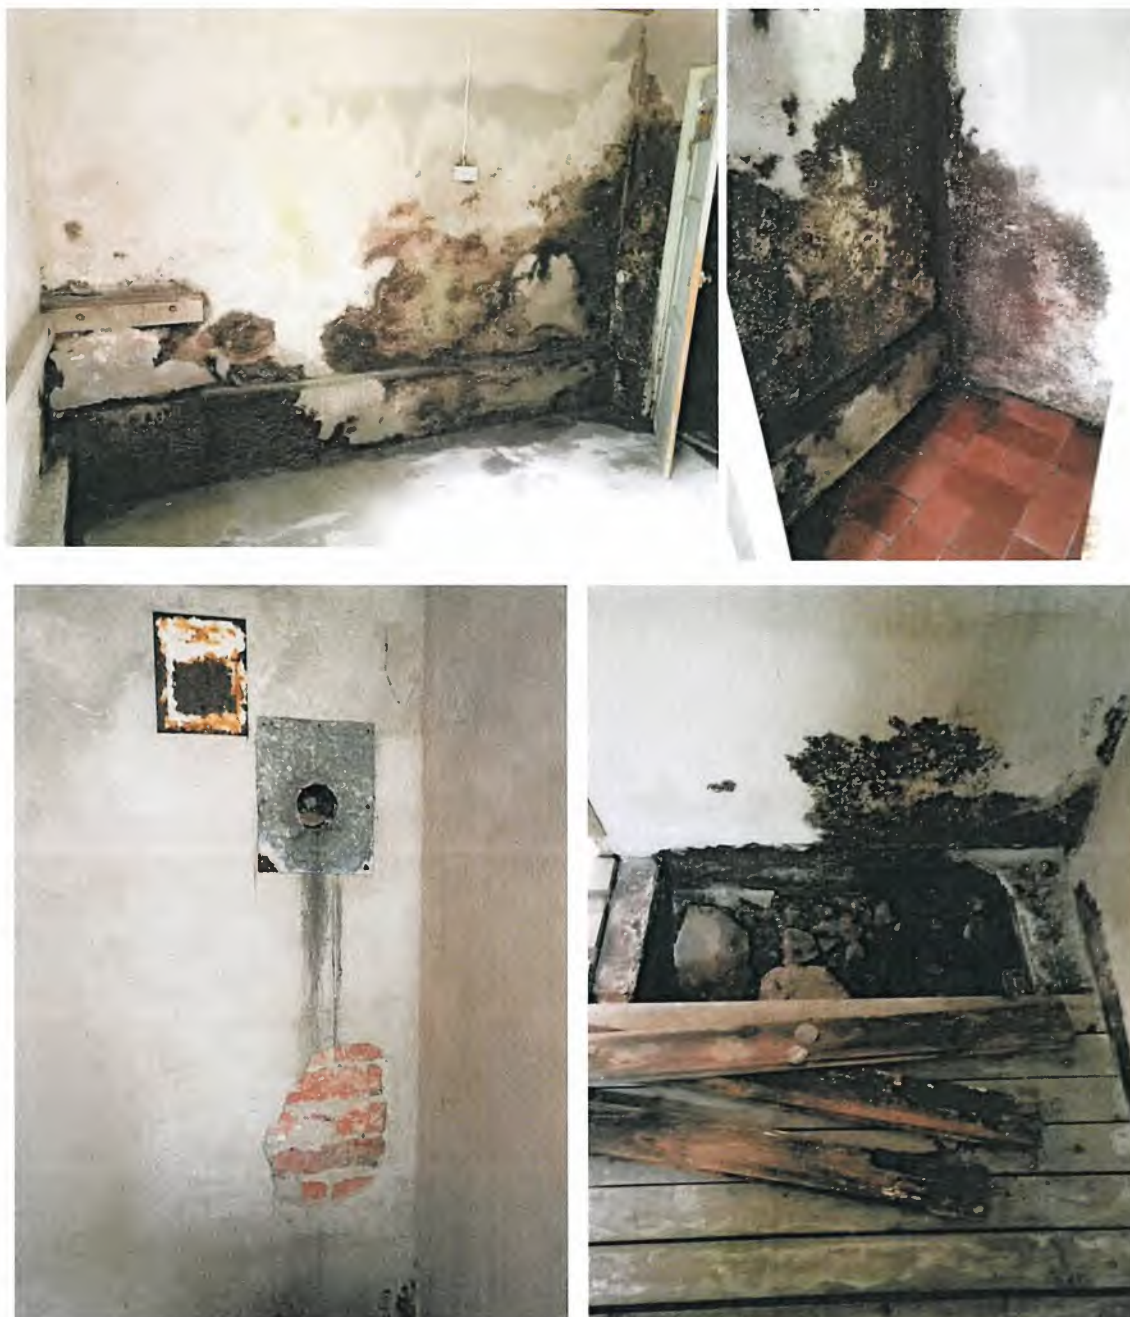
Sockeln har skador exteriört, vilka bör lagas i bruk med sammansättning och ytbehandling motsvarande befintligt original. Interiört är sockelns väggytor i gott skick men biologisk algpåväxt finns längs med hela den sida som ansluter till berget mot väster – och endast där – vilket indikerar fuktgenomslag troligtvis från växter och jord uppe på berget mot gatusidan. På den sidan finns både en f.d. torrtoalett och ett litet förråd/matkällare. Ett prov borde tas för att försäkra sig om att det är algpåväxt och inte något annat. Därefter bör en noggrann tvättning genomföras så snart som möjligt för att få bort allt som sitter löst, svart och smutsigt. Dessutom

till via den dörr som skymtas på bilden intill. Man bör gräva bort och rengöra marken och berget vid sockeln från så mycket jord och växtlighet som möjligt. Dock måste man rädda och ta vara på det stora liljekonvaljbeståndet som funnits här i åtminstone över 60 år. Därefter undersöker man om det går att fästa en platonmatta mellan berget och sockeln. Om det inte går behöver man hitta en annan lösning att skydda sockeln. Bilderna allra längst ned på föregående sida är från det inre rummet i källaren. Alldeles intill murstocksväggen finns ett stort hål i golvet och av hålen på väggen precis ovanför förstår man att på den här platsen har det funnits en kamin.

tycker jag att man bör göra en eftertvättning med Boracol eller något liknande. Vanlig ättika skulle kunna användas efter rengöringen som en enkel första akutåtgärd som inte kostar så mycket. Primärt, och på den långa sikten, handlar det förstås om att ta bort förutsättningar för fukten och den biologiska påväxten så att man kan förhindra att påväxten uppstår över huvud taget. Bilden nedan till höger, med röd klinker på golvet, är en f.d. torrtoalett som man kommer

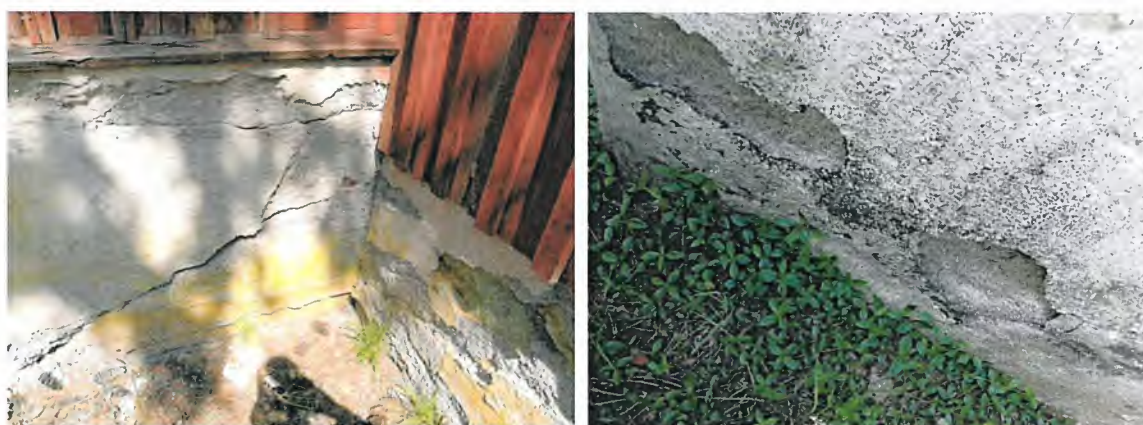
Resten av golvet i det rummet är upphackat på flera ställen, skälet har vi inte kunnat utröna. Hela golvet är täckt av lösa brädor som den högra bilden på föregående sida visar. Golvet måste lagas och återställas till ursprungligt skick. Förrådet/matkällaren finns till vänster längst in det rummet.

Min bedömning är att sockeln är välbyggd och i gott skick trots det utsatta läget och bristen på tillsyn. De yttre skadorna som finns på sockeln och de inre i källaren, bortsett från hålen som finns på golvet i det inre rummet, har i stort sett enbart uppstått där sockeln utsatts för extra påfrestningar främst från regn och snö samt från växtlighet som inte hållits tillbaka. Se bilderna ovan. Detta bidrar till en ökad fuktbelastning med sprickor utvändigt och algpåväxt invändigt i källaren som resultat. Sockeln verkar inte ha haft någon ytbehandling vare sig exteriört eller interiört. Exteriört åt väster (gatusidan) kan möjligen sockeln ha fått en behandling i något skede. Analys av prover kan ge svar på det.

Valet av puts- och murbruk till lagningarna är viktigt för att det inte ska uppstå nya sprickor mellan lagningar och övriga ytor. Säkraste resultatet fås genom att allt löst bruk tas bort och sockeln lagas med rätt slags bruk lika det som använts vid det ursprungliga uppförandet.

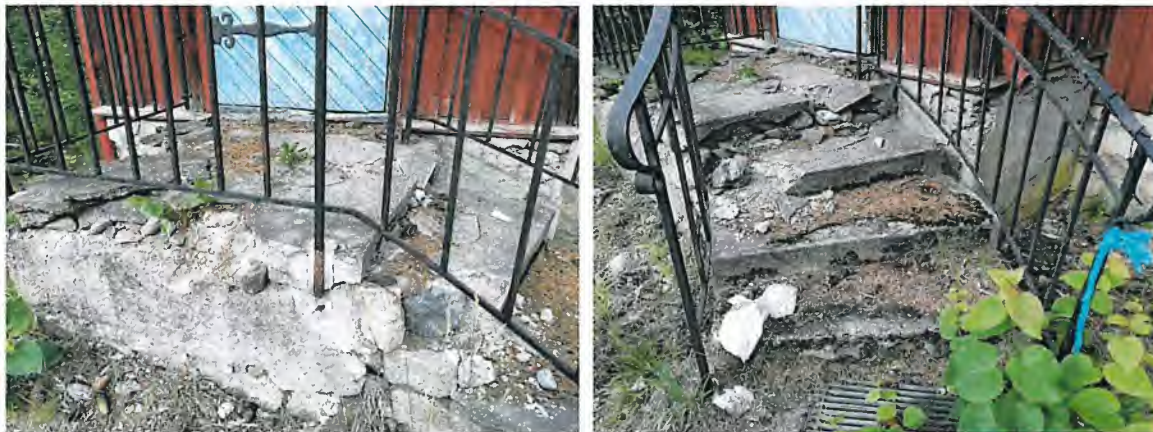
Trappan är i ett mycket dåligt skick. Den är inte original från tiden då huset byggdes. Utförandet med den svängda trappan och det smidda räcket tyder på att den är tillkommen under 1940-talet eller möjligen tidigt under 1950-talet. Det tycker jag inte är någon nackdel. Trappan har med enkla medel gjorts både ändamålsenlig, vacker och elegant. Den behöver dock repareras och förstärkas och slutbehandlas på samma sätt som sockeln.

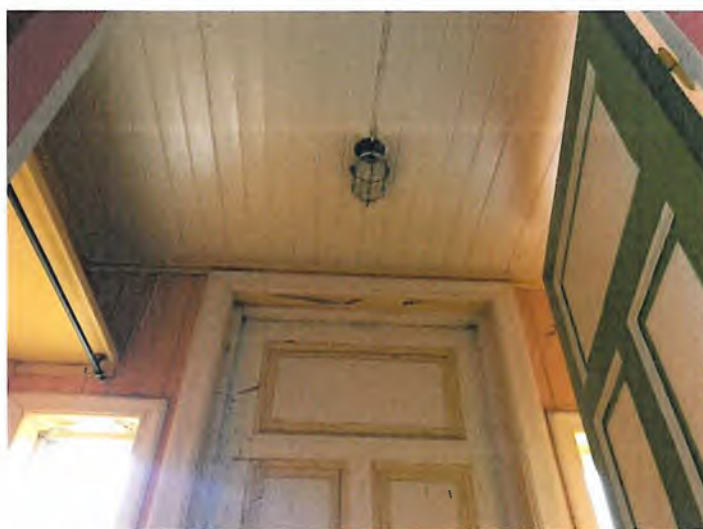
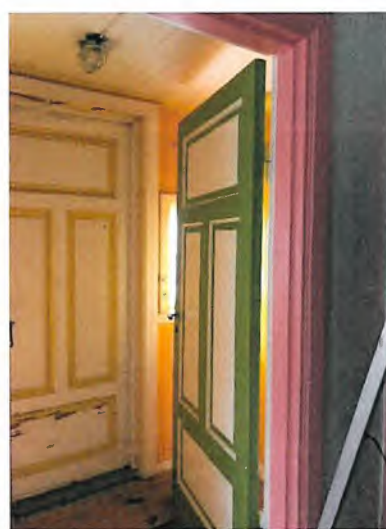
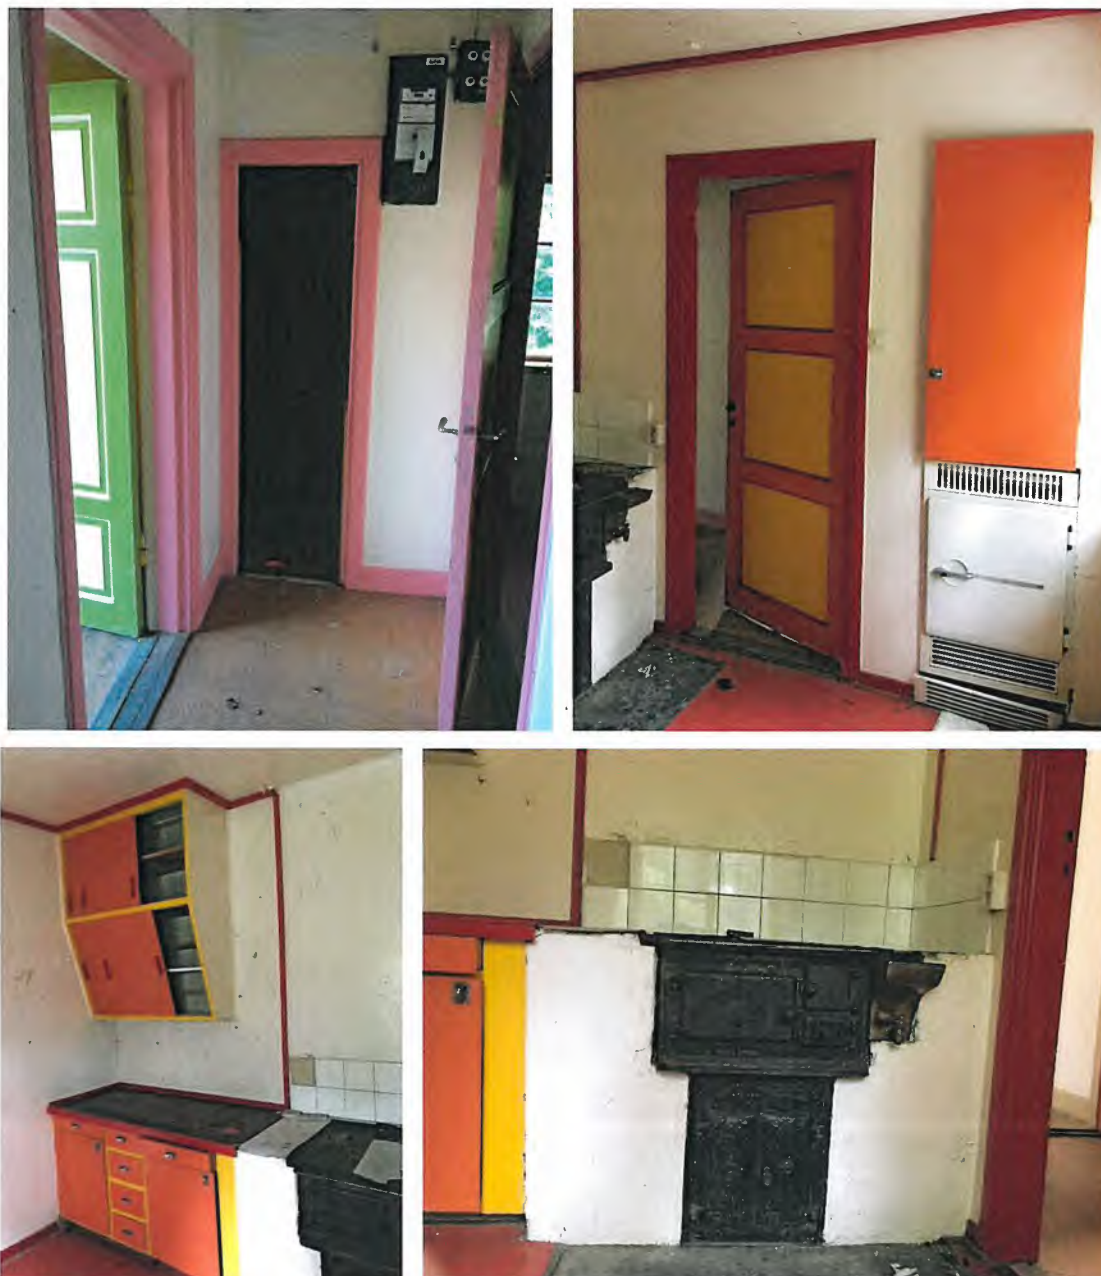
I slutet av 1970-talet målades det om överallt, inklusive alla spegeldörrar, efter den tidens smak för starka kulörer. Se bilderna här nedan och överst på nästa sida. Vilken färgsättning som i framtiden ska råda invändigt i bostadsdelen är en fråga som man får återkomma till. Antikvariskt kan det finnas skäl att behålla de befintliga kulörerna från 1970-talet. Men meningarna kan gå isär här. Några menar att man alltid bör måla om till den kulör som den befintliga inredningen hade från början, vilket i detta fall i så fall skulle spegla olika årtionden. Min egen åsikt, och många andras, är att man inte slentrianmässigt ska måla om utan att först ha tagit reda på varför det målades om och vem som beslutade om kulörerna. Om man ska måla om är det lämpligt att undersöka vilka de ursprungliga kulörerna var. Det går givetvis att ändra till helt andra kulörer än de ursprungliga. Vad man än väljer ska det ske efter ett övervägt beslut baserat på kunskap.

Köksinredningen är från tidigt 1950-tal liksom kylskåpet, se bilden längst upp till höger. Spisen är från Huskvarna Vapenfabrik, Nr 0227. En skyddsskiva av zink är fäst på golvet framför spisen.

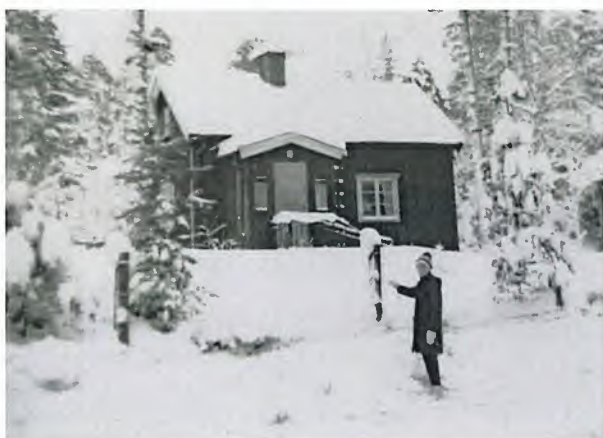
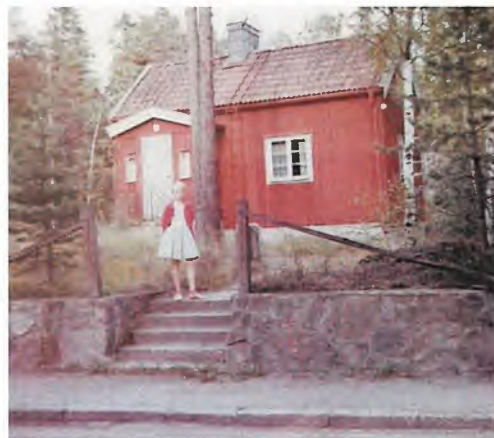
Stadsmuseet har i sin förstudie pekat på den vackra avgränsande stödmuren mot gatan. Sådana stödmurar blir mer och mer ovanliga. Den är inte i perfekt skick och ett visst restaureringsbehov finns. Det är dock inget alls överhängande i dagsläget enligt min bedömning. De privata fotona nedan är från 1960-talet och visar att på ömse sidor av stentrappan, som leder från trottoaren in i trädgården, har det funnits stolpar och med jämna mellanrum har ytterligare stolpar funnits uppe på och längs med hela stödmuren. På dessa bilder ser man också att det mellan stolparna fanns det då ett tvåradigt taggträdsstängsel. Möjligen kan detta taggträdsstängsel ha ersatt ett äldre traditionellt trässtaket.

Det vore roligt om man åter skulle kunna bygga ett nytt staket i tidstypisk stil längs med stödmuren. Min bedömning är att man då även borde tillverka ett tidstypiskt staket eller låg plankvägg till höger om stugans entré som kopplas till fasadlivet som skydd mot den skarpa brant som vetter ned mot källaringången. Om man förstorar detta dokument kan man på den vänstra bilden ovan ana att fönsterfoder och dörrar kanske kan ha haft samma kulör som jag nämnde tidigare. I alla fall tycks inte fodren ha haft samma färg som bågarna.
