**Revisionsrapporten "Stadshuset – Upprustning  
av Wallenbergs gård"**

Nr 8  
September 2009  
DNR 420-139/09

## STADSHUSET - UPPRUSTNING AV WALLEN- BERGS GÅRD

## BILAGA Bilder från upprustad Wallenbergs gård

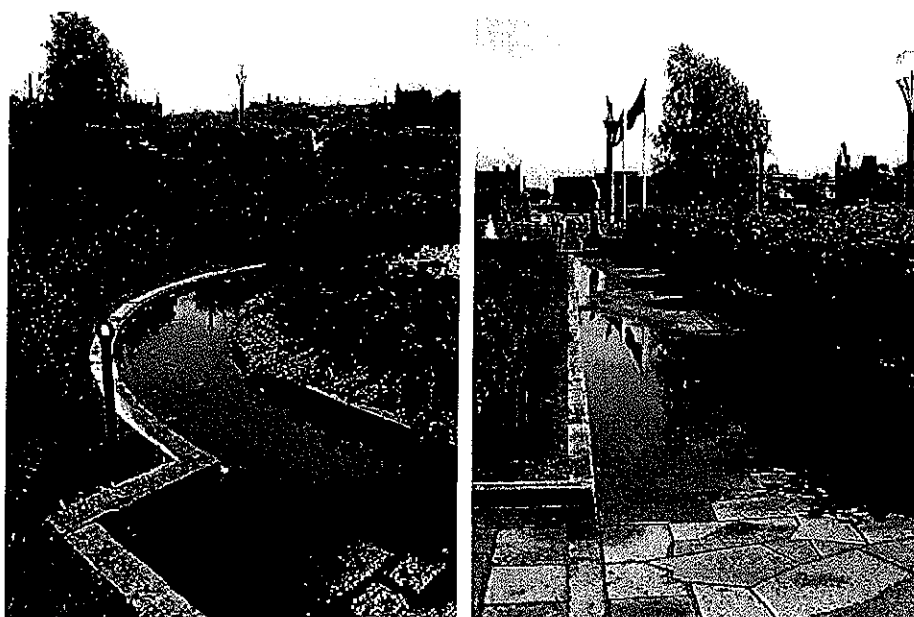
*Vattensamling på stenpartier väster och söder om buxbomsparterren*

Efter en kraftig åskskur noterades vattensamling på stenpartier söder och väster om buxbomsparterren. Detta kan tyda på fel i konstruktionen. Fastighetskontoret bör undersöka och vidta eventuella åtgärder under garantitiden.

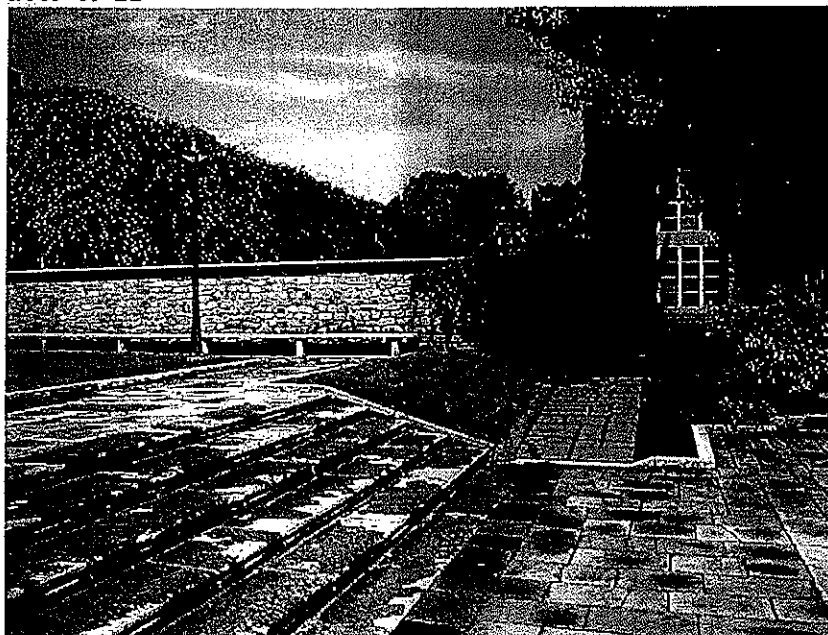
*Den övre terrassen är inte tillgänglig för rörelsehindrade*

Vid ombyggnationer måste tillgänglighetsanpassning ingå som en självklar del i arbetet. Det är en brist att den västra delen av Wallenbergs gård med sittbänkar vid murarna runt springbrunnen inte prövades om den kunde göras tillgänglig för personer med funktionsnedsättning och för personer med barnvagnar. En ramp upp till övre terrassen borde ha utretts. Frågan togs i detta skede inte heller upp med Stadsmuseet.

Behovet av ramp till övre västra terrassen försumrades vid planering, projektering och upphandling. Byggande av ramp kunde ha prövats som ett tilläggsarbete.

- ✓ ① Den västra delen av Wallenbergs gård med sittbänkar vid murarna runt springbrunnen har inte tillgänglighetsanpassats. En ramp upp till terrassen borde ha utretts. Fastighetsnämnden bör försäkra sig så att tillgänglighetsförbättringar integreras bättre i underhållsprocessen.

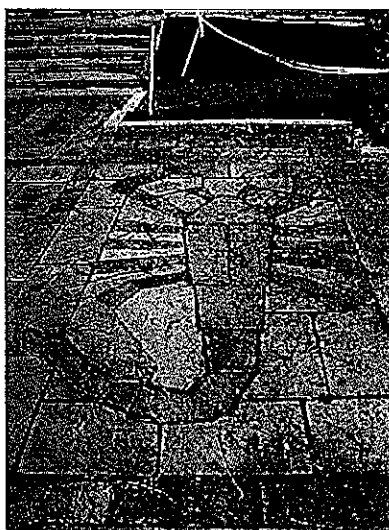
*Detalj av upprustad stenläggning*

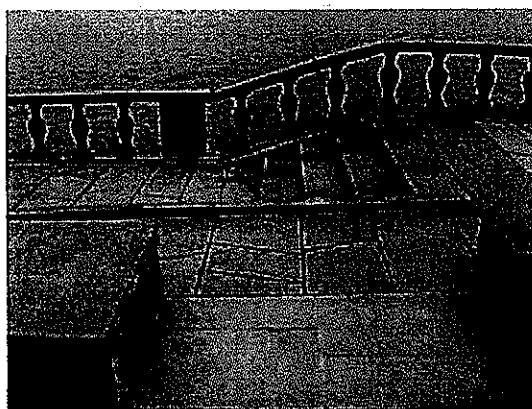
*Ny ramp mot kajen*

Stadsmuseets antikvarie har senare efter besök under hand framfört synpunkter till fastighetskontoret på den genomförda upprustningen. Man tycker att ramperna gör ett större ingrepp i marken än förväntat samt att ny kompletterande kantsten avviker från den befintliga stenen vad gäller kulör och ytbearbetning. Kantstenen bör bytas ut.
