2005-10-16  
A602-42  
Norrbro, upprustning

## FÖRSTUDIE

### för upprustning av Norrbro

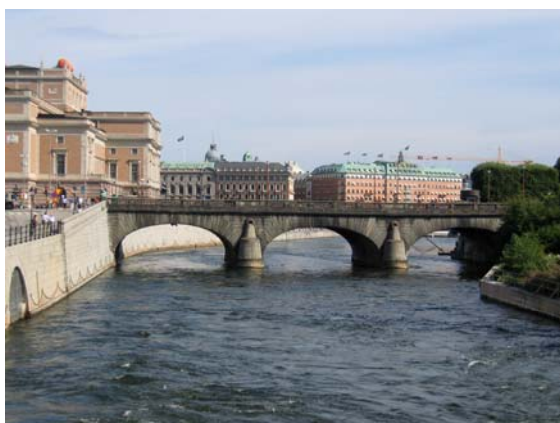
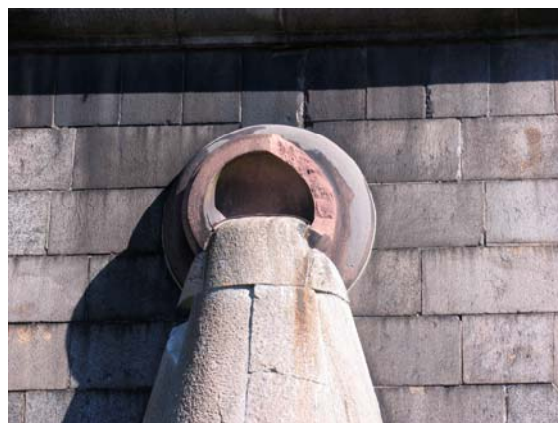
Figur 4. Till vänster: Norra Norrbros fasad, till höger: vattenkaskad av grön Kolmårdsmarmor.

I fasadytorna finns ett antal sprickor, krosskador och hål efter stendelar som fallit ut. Särskilt märks fyra skadade stenar över södra valvet på västra sidan och den skadade vattenkaskaden på södra pelarens västra sida, se [figur 4](#), samt sju skadade stenar över södra valvet på östra sidan. Uppskattningsvis är ett 40-tal fasadstenar skadade av vilka de flesta är valvstenar.

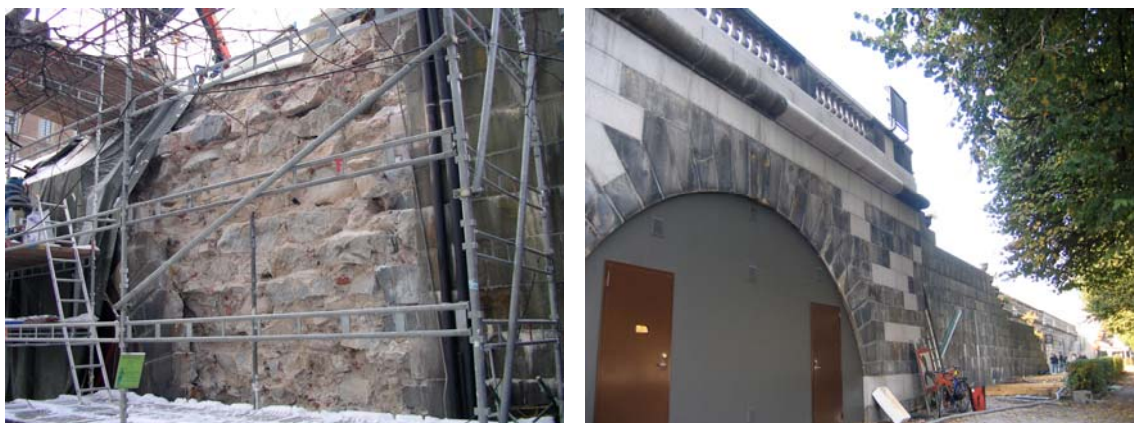
Figur 6. Reparationsarbetena år 2005. Till vänster: fasad som pga bristande sammanhållning demonterats, till höger: den återuppbyggda fasaden.

Reparationen av valven omfattade ett antal stenskador och sprickor samt en skada i valvtaket med ett större hålrum ovanför. Reparationerna av fasaden omfattade nedplockning till marknivå, ersättning av ett större antal skadade stenar och återuppmurning av fasaden, se [figur 6](#).

Erfarenheterna från de genomförda arbetena visar att avsaknaden av en fungerande fuktisolering och alltför eftersatt underhåll till slut leder till att murverket förlorar sin sammanhållning och inte längre kan repareras på plats utan måste demonteras och byggs upp på nytt.

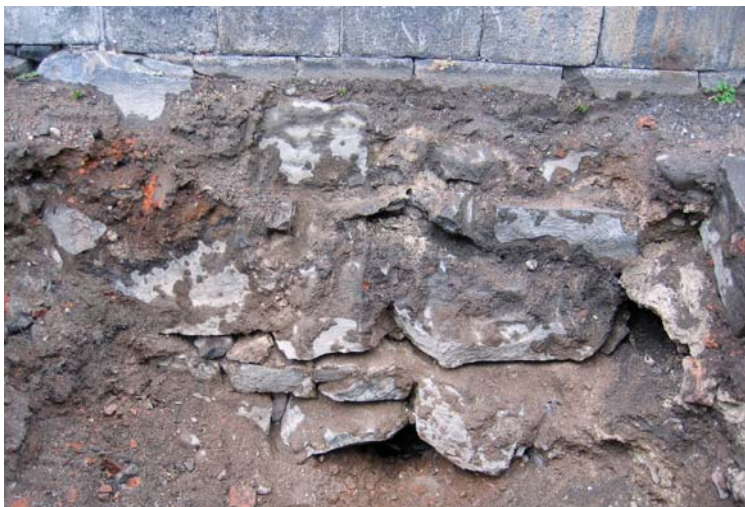
Figur 9. Grundmuren i provgrop 3.

Grundmuren är ner till ca 1 m under markytan uppbyggd av olikformiga stenar satta i delvis nedbrutet kalkbruk. Från 1,0 m till ca 1,7 m under markytan är grundmuren uppbyggd av lösa stenar, 0,2-1,0 m stora, utan bruk. Den är grundlagd ca 1,7 m under markytan (nivå ca +0,4 m) på utfyllnadsmassor bestående av sand, grus, sten och lager av lera.

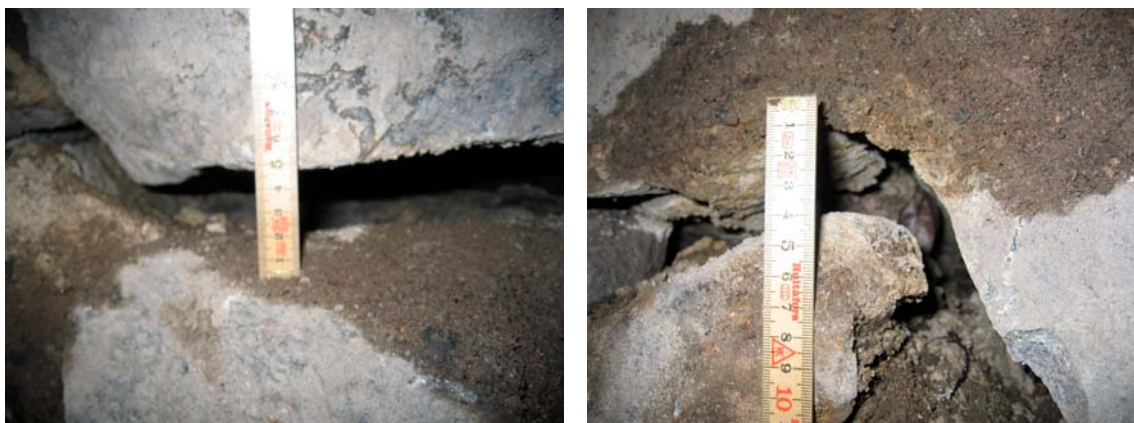
Horisontella glipor mellan stenarna i de olika lagren visar att grundmurarna är skadade av sättningar. Gliporna är mellan 10 till 40 mm vida, se [figur 10](#).

Grundläggningens stabilitet bedöms vara undermålig.

Figur 10. Horisontella glipor i grundmuren orsakade av sättningar, vidd ca 40 mm.

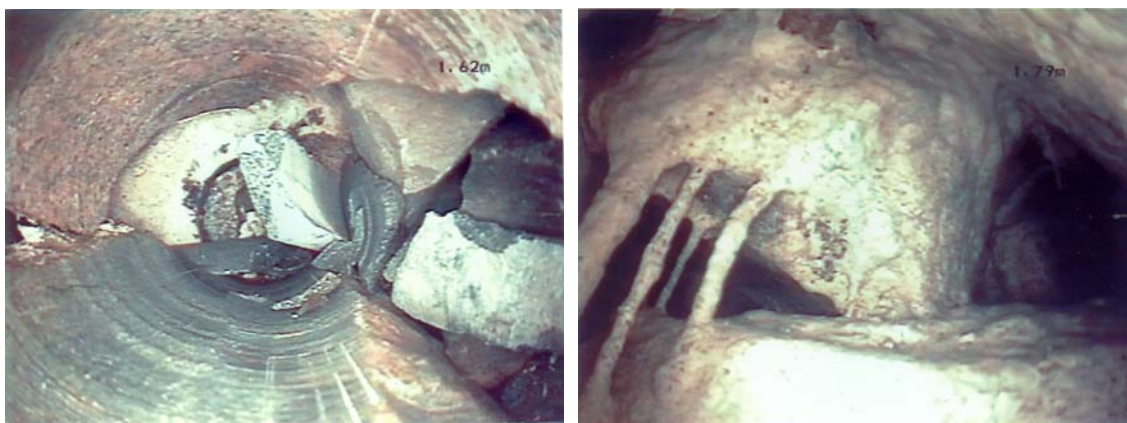
Undersökningen visar att grundmuren består av murverk i bruk ner till ca 0,7 m under golvnivån (nivå ca +1,1 m), vilket väl överensstämmer med iakttagelserna i provgrop nr 3, se skiss i [bilaga 4](#). Under den nivå påträffades lösa stenar i varierande storlekar med större och mindre hålrum emellan, se [figur 12](#). Hållrummen var så pass stora att en 3 dm lång borkärna med diameter 50 mm kunde falla ner och försvinna i dem. De lösa stenar försvårade kärnborrningen och ett antal stenar fick borraras upp med klenare dimensioner för att möjliggöra fortsatt kärnborrning. Att stenarna inte sitter fast beror med största sannolikhet på sättningar i grundmurarna och dess undergrund.

Figur 12. Fotografier från filmningen av kärnborrhål 1. Till vänster lösa stenar och till höger hållrum.

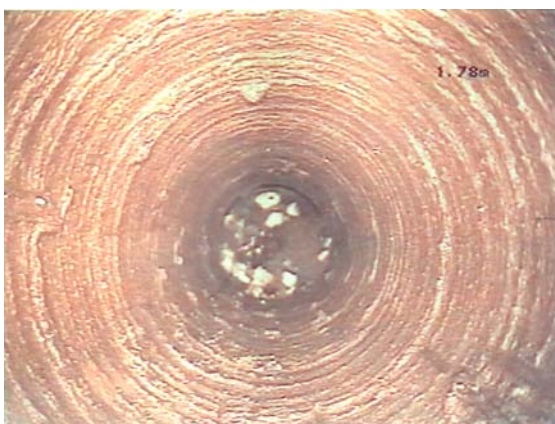
Undersökningen visar att grundmuren består av murverk i bruk ner till ca 1,0 m under golvnivån (nivå ca +0,8 m), se skiss i [bilaga 5](#). Grundmuren är grundlagd på lera (sandig lera), se [figur 13](#), vilket får anses vara en svag

undergrund. Sedan Norrbro byggdes har landhöjningen medfört en sänkning av grundvattennivån med ca 1 m, vilket sannolikt bidragit till sättningarna.

Figur 13. Fotografier från filmningen av kärnborrhål 2. Lera under grundmuren.

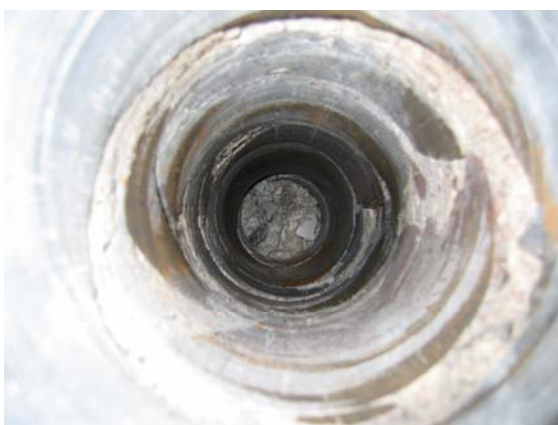
Undersökningen visar att grundmuren består av murverk i bruk ner till ca 0,4 m under golvnivån (nivå ca +1,4 m), se skiss i bilaga 6. Grundmuren bedöms vara grundlagd på lerig sand, se figur 14.

Figur 14. Fotografier från kärnborrhål 3. Murverk med stenar och fogbruk.

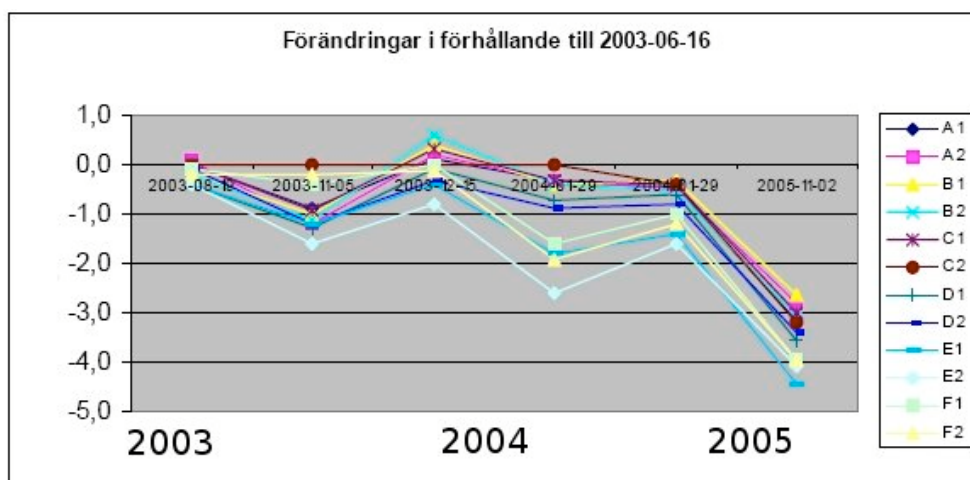
Den senaste sättningsskontrollen visar att konstruktionen satt sig mellan 3-7 mm på 2 år och att sättningarna accelererar, se [figur 16](#).

Figur 16. Sättningarna på Norrbros del över Helgeandsholmen sedan år 2003.

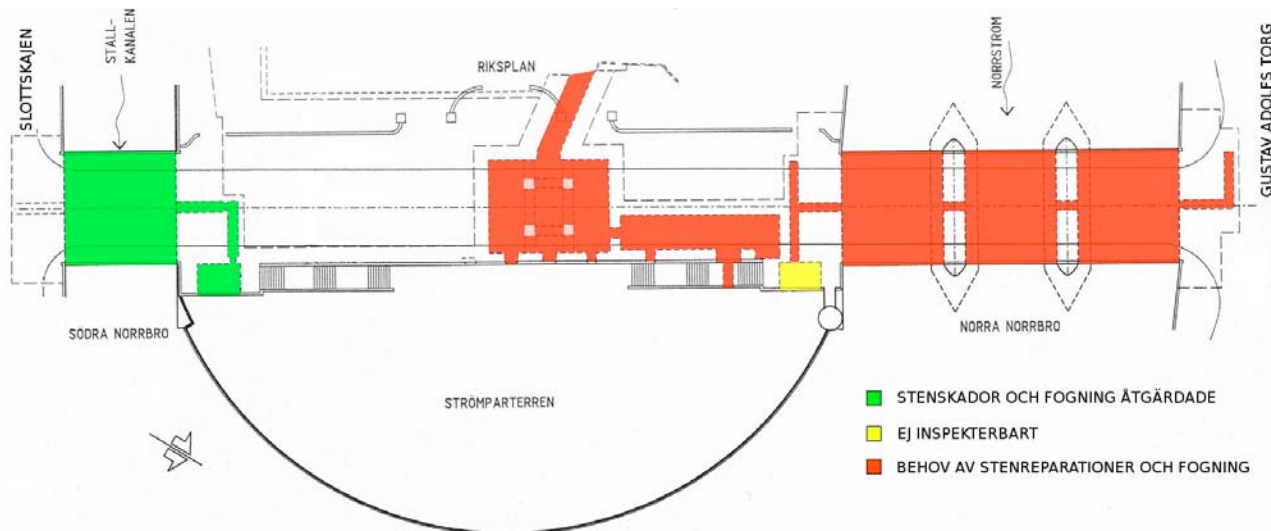
Stenskadorna i stenvälven har främst förorsakats av ojämna sättningar och av inläckande vatten som medfört urlakning och frysskador. Behovet av stenreparationer och fogning i valven redovisas översiktligt i [figur 17](#).

Figur 17. Översikt: behovet av stenreparationer och fogning i valven.

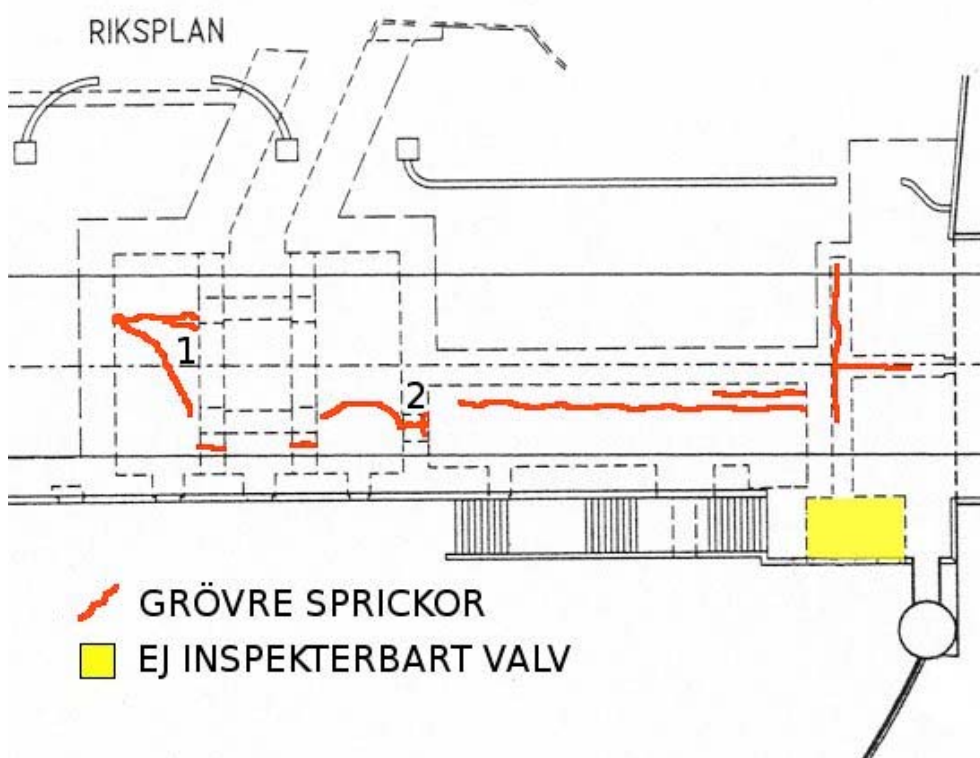
Figur 18. Sprickor i det mellersta valvsystemet och i det norra valvet.

Stenar som spricker och lossnar medför risk för personskada. De lagningar som tidigare utförts i samband med att taken kontrollerats med avseende på lösa stenar har spruckit upp och nya lösa stendelar har uppstått. Takhöjden är upp till 4 meter.

De sprickor som medför störst risk är sprickorna i entréhallen (punkt 1 i figuren) och sprickorna i passagen mellan södra och norra delen (punkt 2).

Vid senaste inspektionen av sprickan vid passagen mellan södra och norra delen noterades att delar av stenarna lossnade vid beröring. De hade spjälkats loss på grund av höga lokala tryck orsakade av sättningsrörelserna.

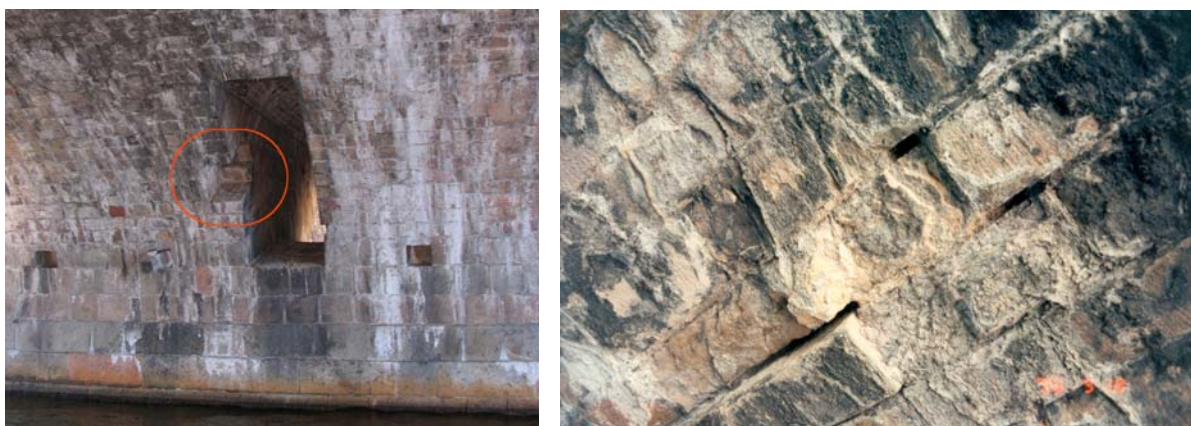
I södra valvet har tre stenar fallit bort, se [figur 19](#). Fogbruk saknas lokalt till 6 dm djup mellan stenar.

Tillståndsklassen för skadorna motsvarar tk 2 dvs de bör åtgärdas inom 6 år.

Figur 19. Norra Norrbro. Till vänster: stenar som saknas, till höger stenskadorna i valvet.

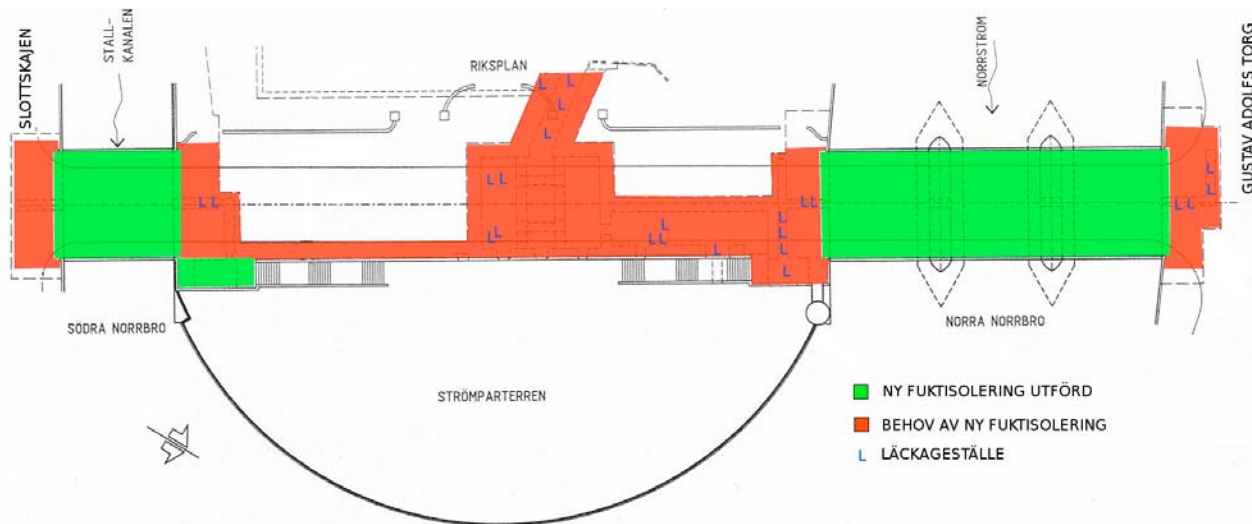
Den ursprungliga fuktisoleringen av kalkfyllning och puddlad lera har sedan länge förlorat sin skyddande funktion. På de delar av Norrbro som inte försetts med ny fuktisolering läcker vatten in i samtliga valv. På några läckageställen har stalaktiter utvecklats, se [figur 20](#).

Figur 20. Översikt: behovet av fuktisolering samt förekomsten av inläckage.

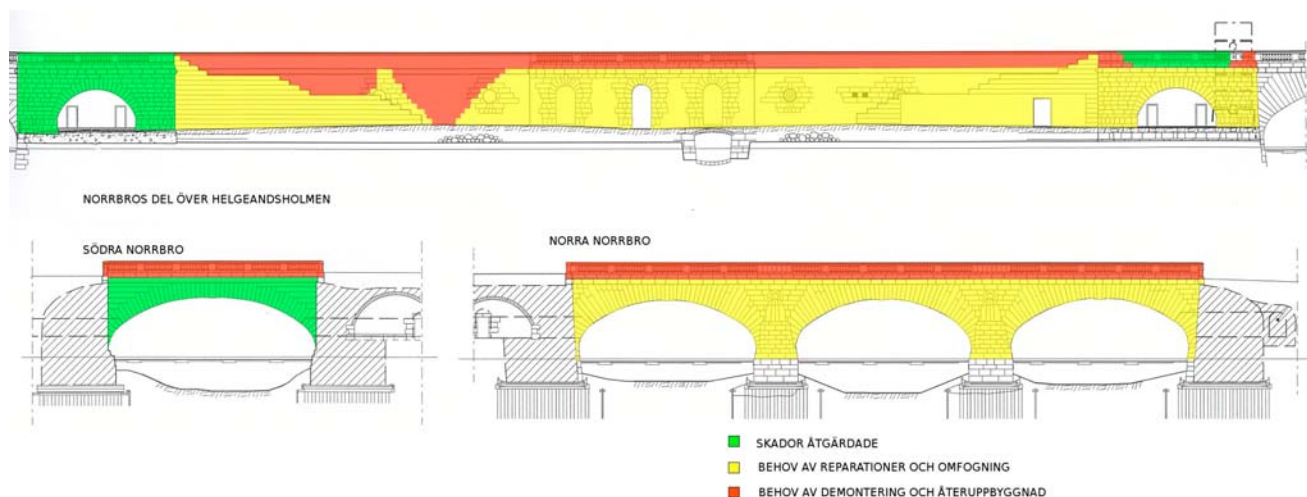
Figur 21. Översikt: behovet av fasadreparationer.

Skadorna på fasaderna och balustraderna omfattar främst stenar som spruckit på grund av rostsprängning. Rostsprängning är den volymökning som uppstår när inborrade dubbar och kramlor av järn korroderar, se figur 22. Det förekommer även stenar som skadats på grund av ojämna sättningar.

Avsaknaden av fungerande fuktisolering och bristfällig fogning har ökat antalet stenar som skadats av rostsprängning genom att öka tillträdet av vatten och syre.

Vid inspektionerna och reparationsarbetena på balustraderna har noterats att det tredje stenskitet räknat ovanifrån har mycket hög skadefrekvens. Lokalt har samtliga stenar varit allvarligt skadade.

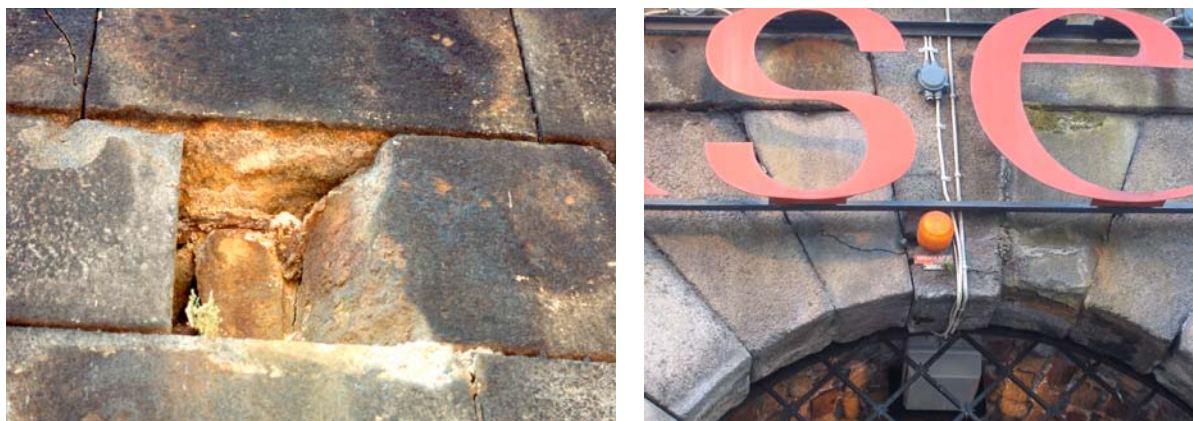
På fasaden mot Strömparterren är ett trettiotal fasadstenar skadade av rostsprängning, se figur 22.

Figur 22. Till vänster: exempel på rostsprängning, till höger: skadade stenar över entrén till Medeltidsmuseet

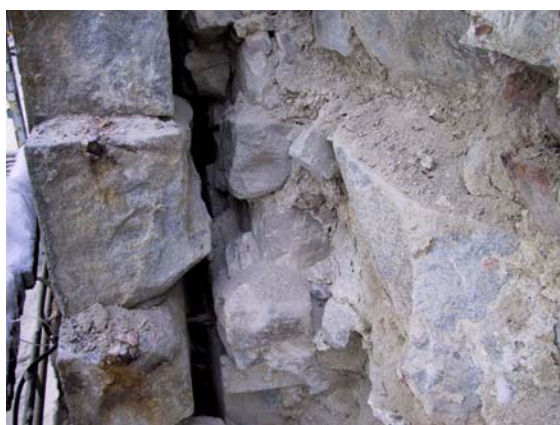
På två delområden buktar fasaden ut vilket enligt erfarenheterna från reparationerna år 2005 tyder på att fasadstenarna har släppt från murkroppen på grund av nedbrutet murbruk och spräckta stenar, se [figur 23](#).

Figur 23. Utbuktande del där fasadstenarna förlorat kontakten med murkroppen.
