PM angående "Radiohuseken", Oxenstiernsgatan, Stockholm

Statusbedömning

"Radiohuseken" Oxenstiernsgatan

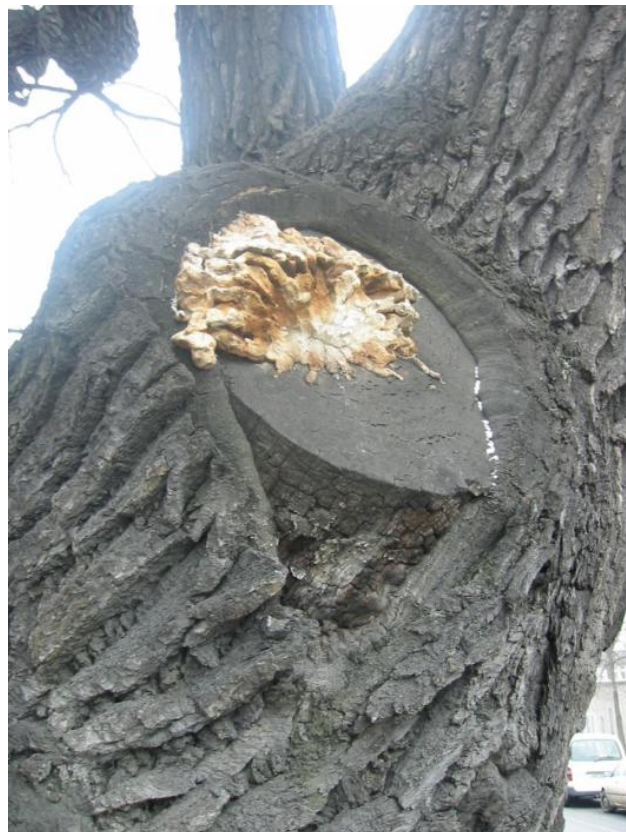
Det kunde också konstateras att alltför stora grenar hade avlägsnats vid tidigare beskärningar. Eken har inte haft möjlighet att kapsla in dessa skador som uppstått vid beskärningen, utan de stora snittyrtorna har istället blivit ingångshål för vedlevande skadesvampar.

Beskärningsskada 2003

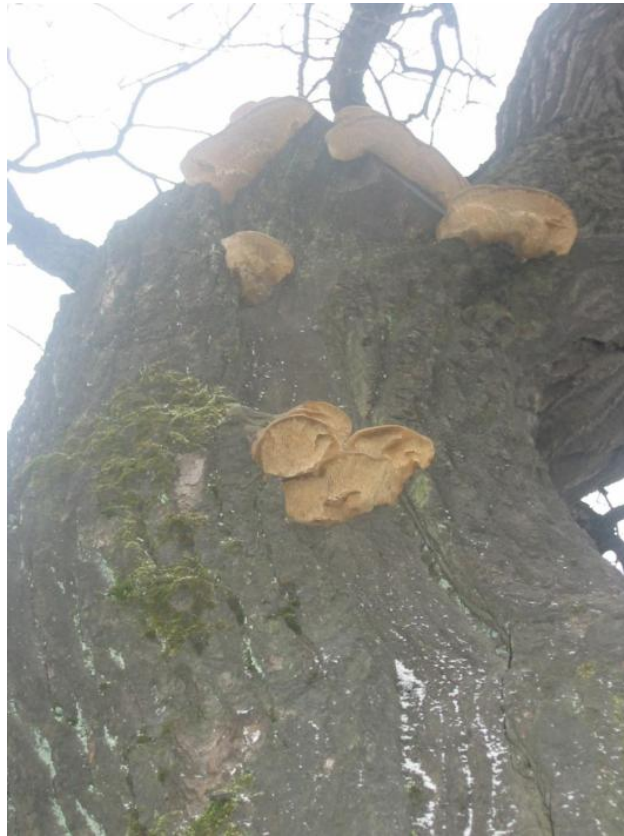
På trädet har även *Ektickan* (*Phellinus robustus*) hittats. Denna svamp orsakar vitröta som påverkar trädet genom att veden blir trådig och fibrös. Svampangreppet klassas som relativt allvarligt med ett långsamt förlopp och som trädet vanligtvis har förmåga att begränsa relativt effektivt. Då angreppen vanligtvis förekommer högt upp på stammen eller på grenar högt upp i kronan så blir frakturerna dock inte så stora och omfattande.

Ekticka 2003

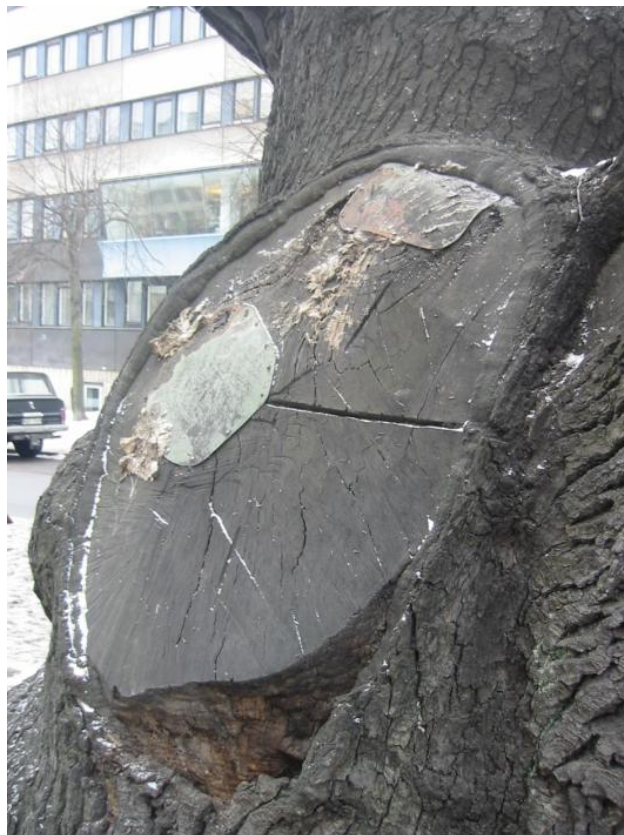
Beskärnings- och rötskada 2003

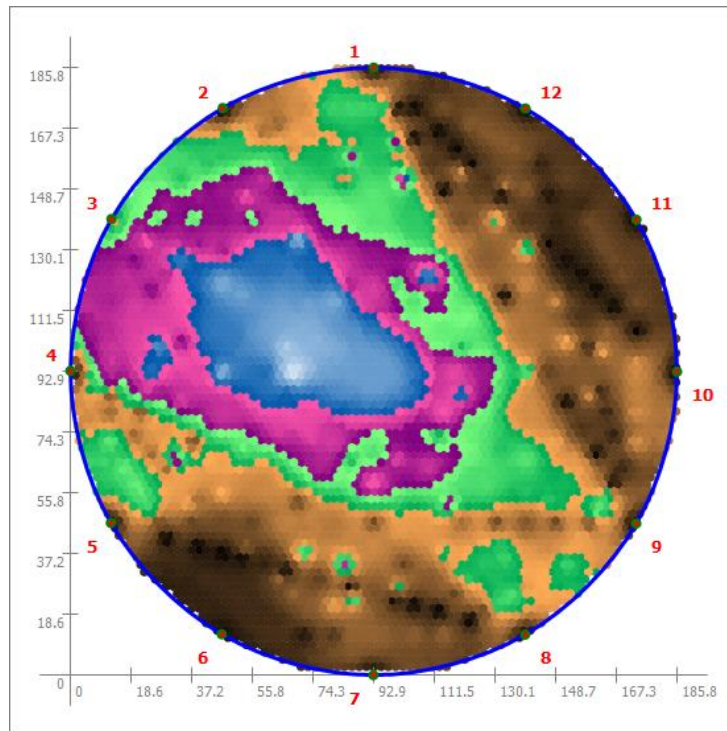
Under våren 2003 togs de första proverna på eken med hjälp av rötsonderingsinstrumentet PICUS Sonic Tomograph. Instrumentet möjliggör en skonsam undersökning av trädet med hjälp av ljudvågor. Det första provet som togs vid nuvarande stambas visade att stammen var rötskadad men att 50 % av veden bedömdes som solid. Provnnummer två togs vid en av de kraftiga huvudgrenarna på ca 180 cm höjd. Detta prov visade på 65 % solid ved. Senare under 2003 gjordes ytterligare provtagningar med PICUS Sonic Tomograph av Dr. Bernd Gustke från

Provtagning 2003 med PICUS Sonic Tomograph gjordes vid nuvarande stambas. Den schematiska bilden, som visar ett tvärsnitt av stammen, uppvisar allvarliga skador i stammen. Svart - brun färg återger solid ved. Blå färg indikerar håligheter.

Resultaten från provtagningarna visade att trädet hade allvarliga skador. För att minska risken för ett stam- eller grenbrott utfördes ett omfattande beskärningsarbete 2004 där ekens krona avlastades kraftigt samt döda grenar avlägsnades. Vid samma tillfälle installerades även vajrar mellan huvud- och sidogrenar för att på så sätt stabilisera kronan och ytterligare minska risken för ett grenbrott.

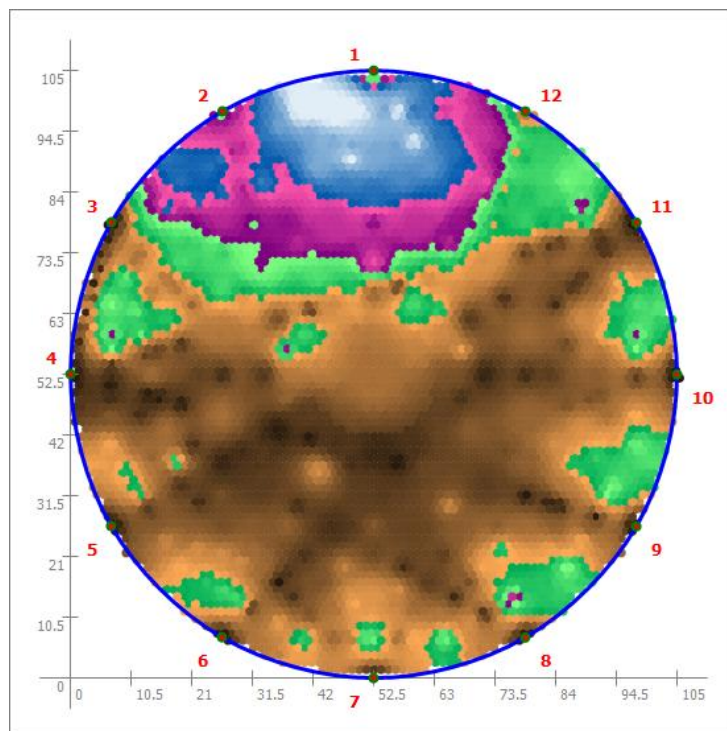
Provtagning 2003 med PICUS Sonic Tomograph gjordes på en av huvudgrenarna . Den schematiska bilden, som visar ett tvärsnitt av grenen, påvisar inre skador. Svart - brun färg återger solid ved. Blå färg indikerar håligheter.

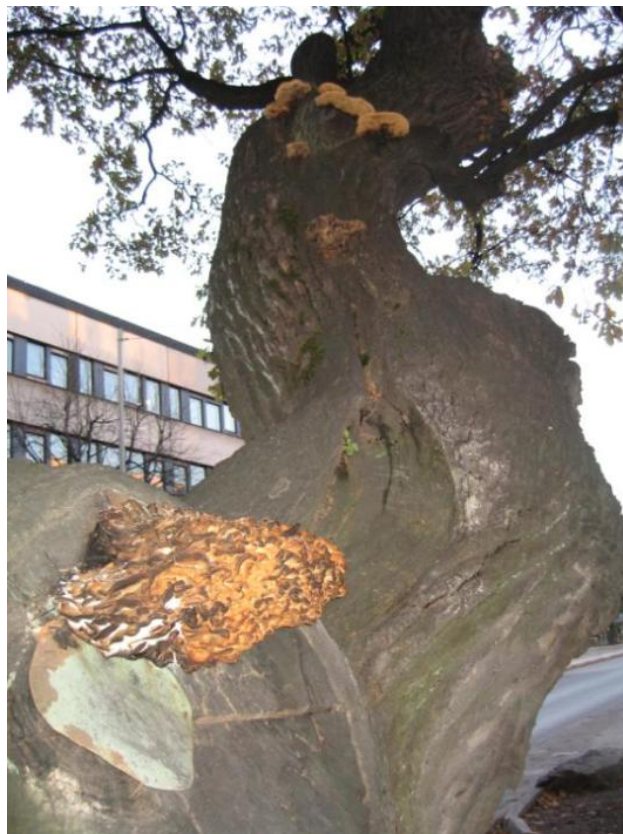
Svavelticka närmast och ekticka högre upp, 2006

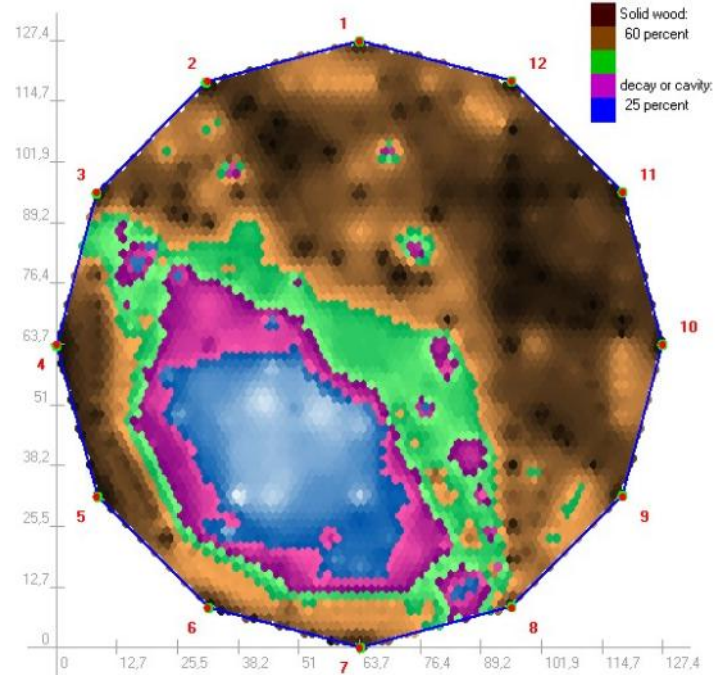
Under åren framöver fram till dags datum har eken besiktigats okulärt varje år. Nya provtagningar med PICUS Sonic Tomograph gjordes under 2006 som visade att rötskadorna i stammen och huvudgrenarna inte hade förändrats. Ekens vitalitet har dock försämrats sedan 2004 vilket mängden av nya döda grenar vittnar om.

Provtagning 2006 med PICUS Sonic Tomograph nedanför förgreningen. Den schematiska bilden, som visar ett tvärsnitt av stammen, uppvisar allvarliga skador i stammen. Svart - brun färg återger solid ved. Blå färg indikerar håligheter.

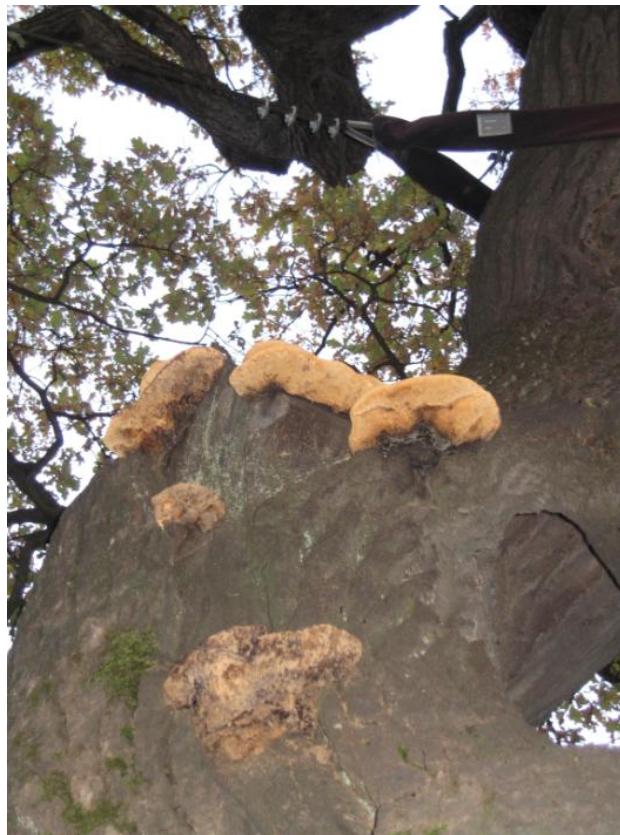
Ekticka 2006

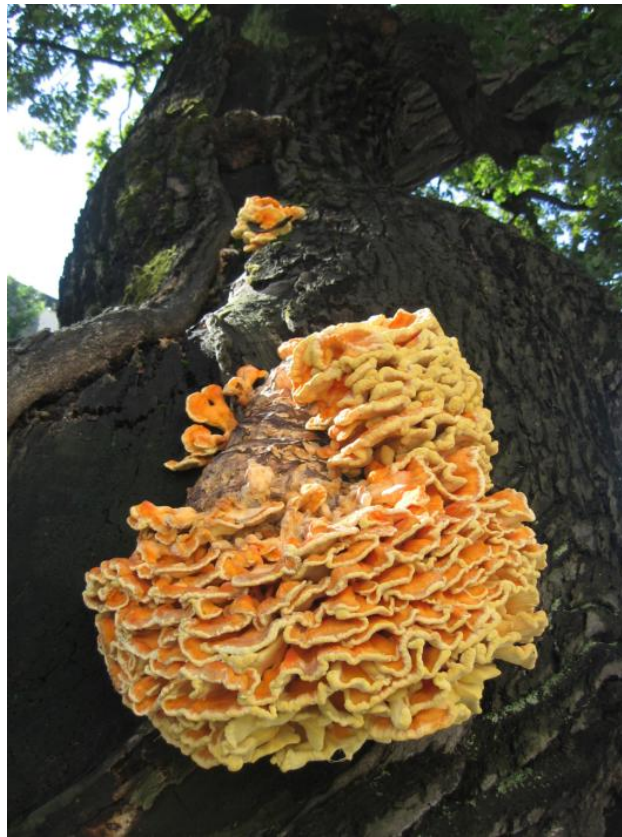
Det är främst två svampar som har angripit trädet. En av de mer allvarigare skadesvamparna är *Svaveltickan* (*Laetiporus sulphureus*) som orsakar brunröta. Detta gör att veden förlorar sin elasticitet, böjbarhet och stötstyrka och därför blir stel och skör med försämrad hållfasthet. Svampangreppet klassas som aggressivt med en långsam utveckling men när synliga fruktkroppar av svampen växer ut på stam eller grenar har angreppet funnits en längre tid i trädet och skadan inne i veden är vanligtvis omfattande. Svampen bedöms vara en allvarlig skadeverkan på äldre ekar.

Svavelticka
