PM angående "Radiohuseken", Oxenstiernsgatan, Stockholm

Statusbedömning

"Radiohuseken" Oxenstiernsgatan

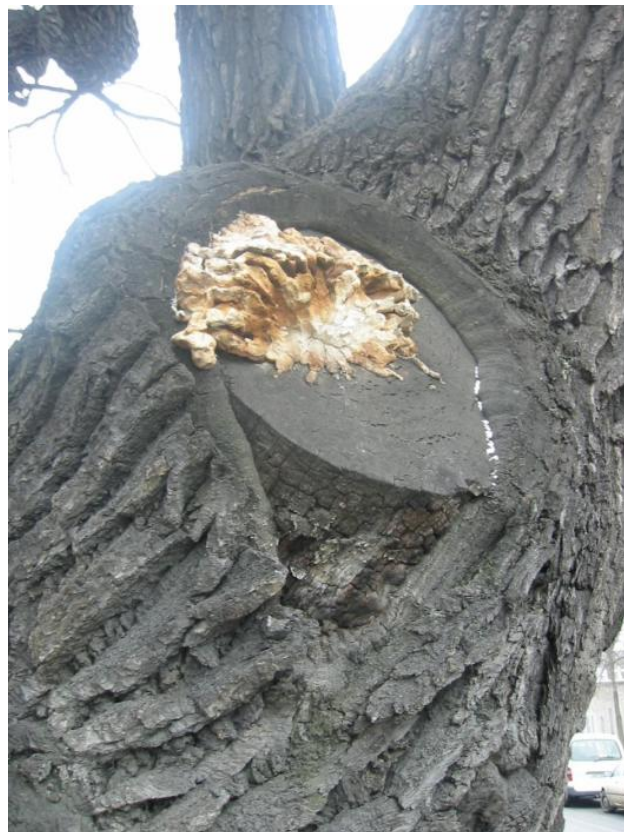
Det kunde också konstateras att alltför stora grenar hade avlägsnats vid tidigare beskärningar. Eken har inte haft möjlighet att kapsla in dessa skador som uppstått vid beskärningen, utan de stora snittyrtorna har istället blivit ingångshål för vedlevande skadesvampar.

Beskärningsskada 2003
