TILSTANDSBEDØMNING
”Radiohuseken”
Oxenstiernsgatan - Stockholm

Oslo 22.11.2011

FOTODOKUMENTASJON "RADIOHUSEKEN" I OXSENSTIERNSGATAN 07.11.2011

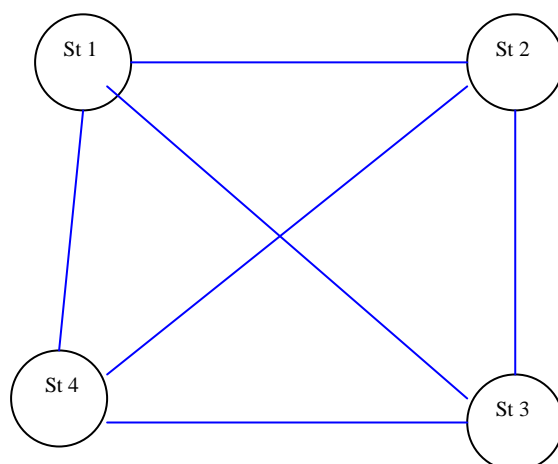
Illustrasjonen over viser barduneringsstrekene mellom stammene i det øvre dynamiske kronestabiliseringssystemet. Stamme nr. 1 er død og kan ikke lenger regnes med som en pålitelig motvekt til de 3 øvrige stammene den er forankret i.

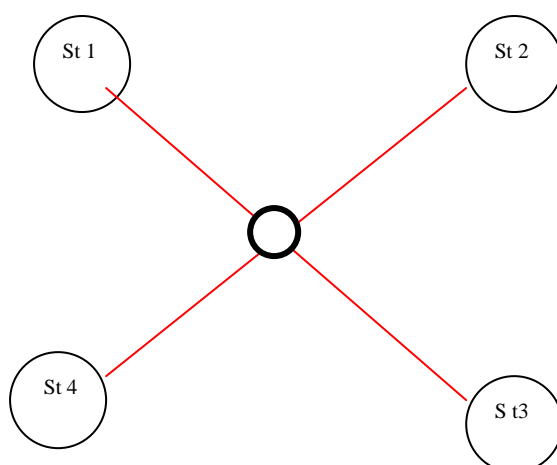
Illustrasjonen over viser barduneringsstrekene i det statiske kronestabiliseringssystemet som sitter lavest i trekronen. Stamme nr. 1 er død og kan ikke lenger regnes med som en pålitelig motvekt til de 3 øvrige stammene den er forankret i.

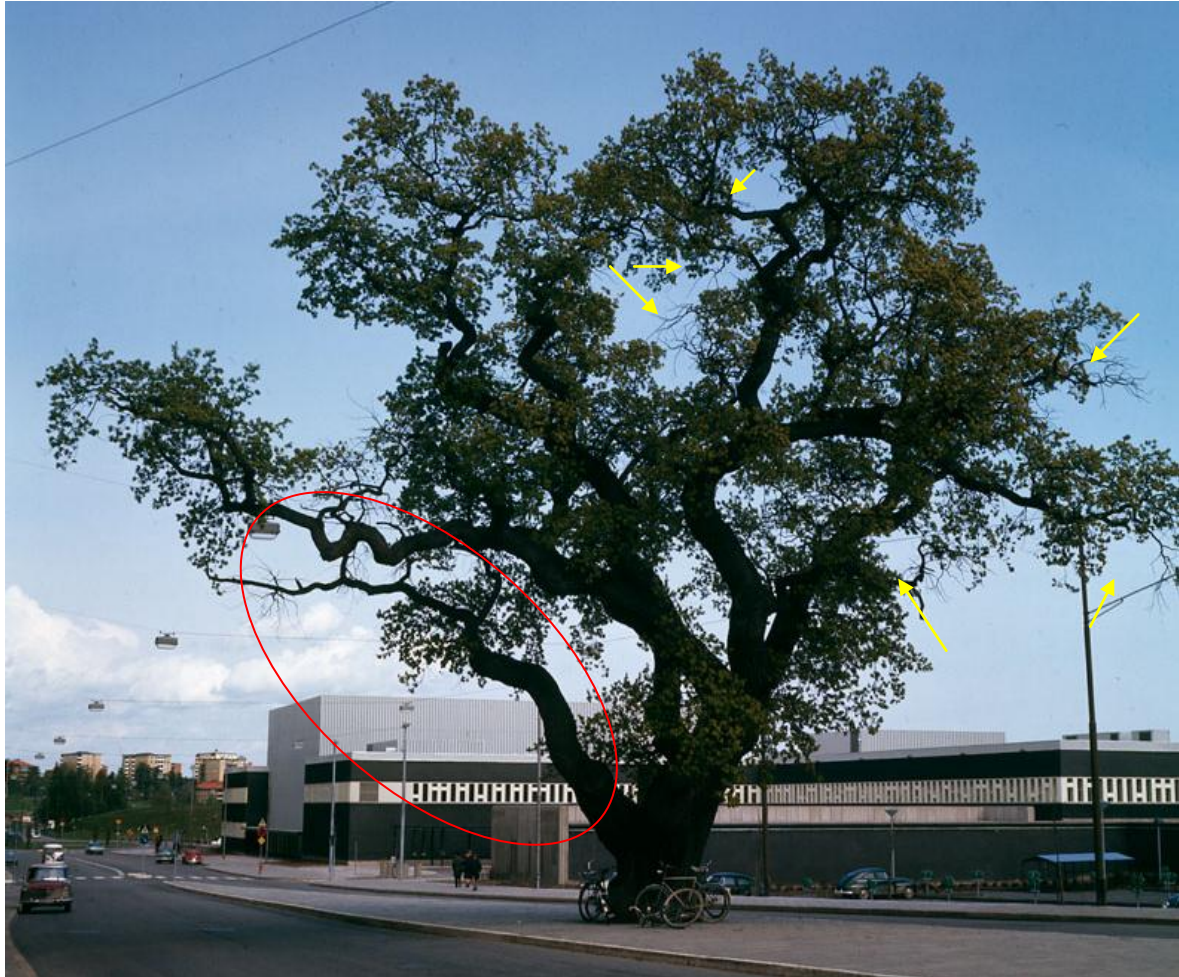
Under: Bildet viser situasjonen i 1968. Allerede nå ser vi tydelig at den lave store grenen er døende (rød innringning). På bildet ser vi også tydelig tegn til skuddavdøing flere steder i krona (gule piler). Det er nå minst 11- 12 år siden oppfyllingen fant sted og det er på dette tidspunkt konsekvensen av inngrepet begynner å vise seg for alvor. Bildet er lånt fra Stockholm kommune.

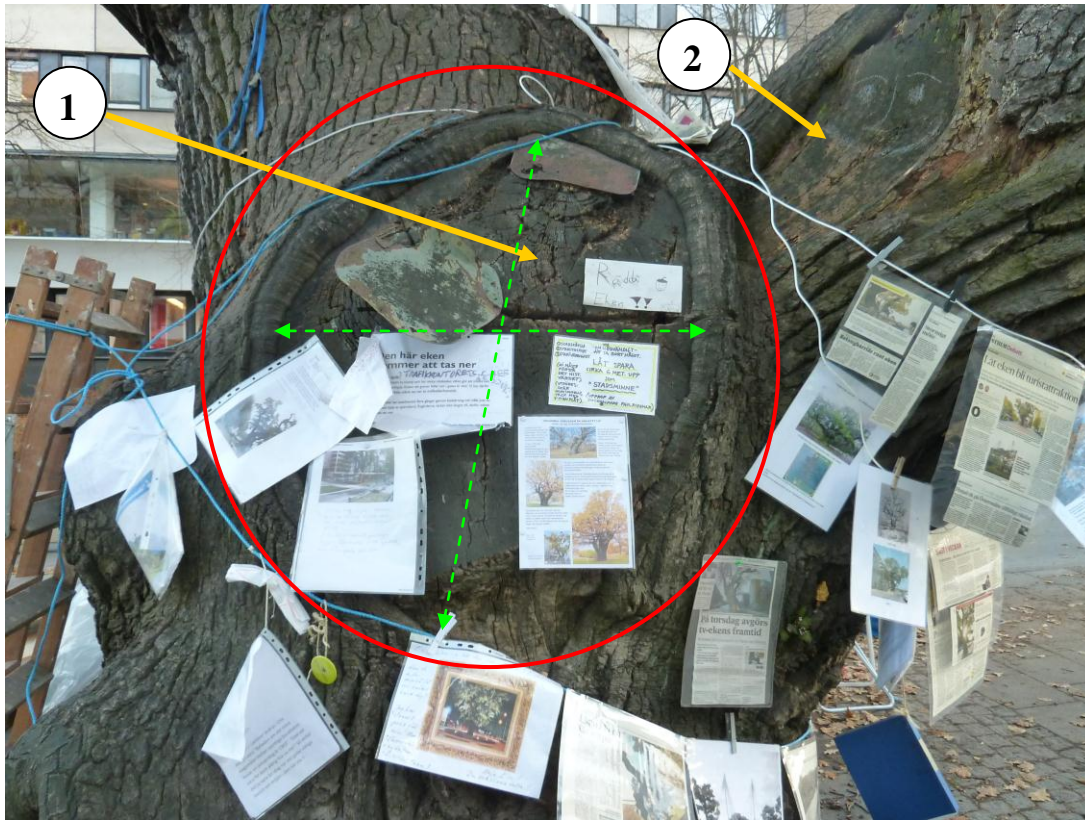
Over, skade nr. 1 og 2: Beskjæringssår, diameter 98x112 cm. En stor grein døde på slutten av 1960 tallet. Greina ble trolig fjernet engang i løpet av perioden 1969- 1971. På bildet ser vi også overgangen mellom skade 1 og 2 og at det kun er et knapt 10 cm bredt sårvedband som skiller de to skadene. På baksiden og innsiden av begge skadene vil vi finne 2 overlappende råtesøyler.

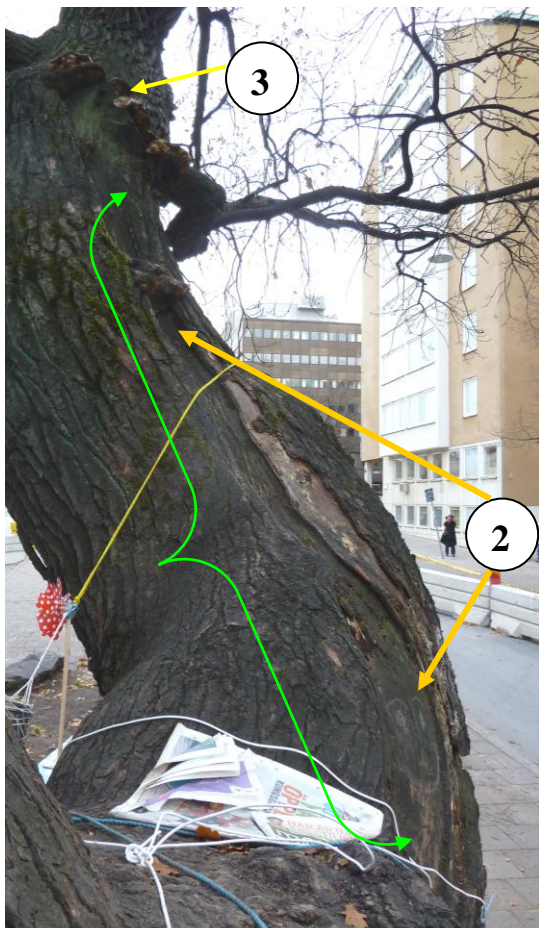
Til venstre, skade nr. 2 og 3.

Skaden og râteangrepet i stamme nr. 4 er kritisk plassert på strekksiden (oversiden av stammen) i buen inn mot innfestingssonen til hovedstammen. Skaden og râteangrepet har en lengdeutstrekning på 3,5 – 4 meter og er på det bredeste målt til ca 60 cm. Det som her bekymrer mest er at sårvedutviklingen, spesielt langs sårkanten som vender mot vest, er meget dårlig. Et vitalt tre vil i slike situasjoner sette i gang en kraftig sårved- og reaksjonsvedproduksjon for å

Her ser vi skade nr. 2 som strekker seg fra den første stammekløften mellom hovedstamme og stamme nr. 4, og helt opp mot skade nr. 3. Skadene overlapper hverandre (grønn klemme). Skaden har en utstrekning på ca. 3,5 meter i lengderetningen og er på det bredeste ca. 60 cm.

Opphavet og historikken til denne skaden er ikke kjent, men en forklaring kan være at vedfiberne i skadeområdet, som befinner seg på strekksiden av den kodominante stammen, på et tidspunkt har vært utsatt for en kraftig overbelastning slik at vitale celleforbindelser er blitt ødelagt. En annen mulig årsak til en liknende skadeprofil kunne vært lynnedslag. Støtskade som følge av mekanisk kontakt, i forbindelse med en større brekkasje er også en teoretisk mulig skadeårsak.

På bildet ser vi også at sårvedutvikling i underkant av skade 2. nærmest er fraværende (høyre side). Den sårvedutviklingen som har funnet sted er ødelagt og ny sårved ser ikke ut til å ha blitt dannet. Dette indikerer at området periodevis eller permanent utsettes for så stor belastning at det ikke dannes.

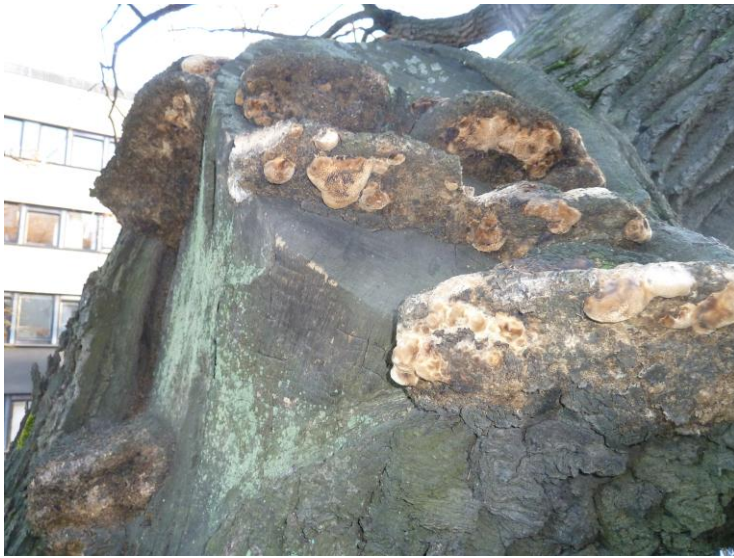
Til venstre se vi et nærbilde av skade nr. 3. Såroverflaten på skade nr.3 er kolonisert med det som sannsynlig er Eikemusling, *Daedalea quercina*. Den forårsaker brunrøte og angriper kjerneveden. Sopplegemene var i relativt dårlig forfatning slik at identifikasjonen er noe usikker.

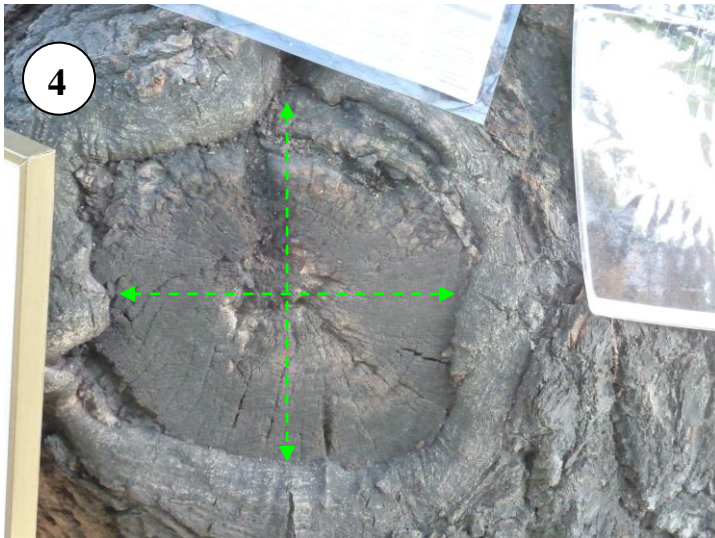
Til venstre. Bildet viser et nærbilde av skade nr. 4.

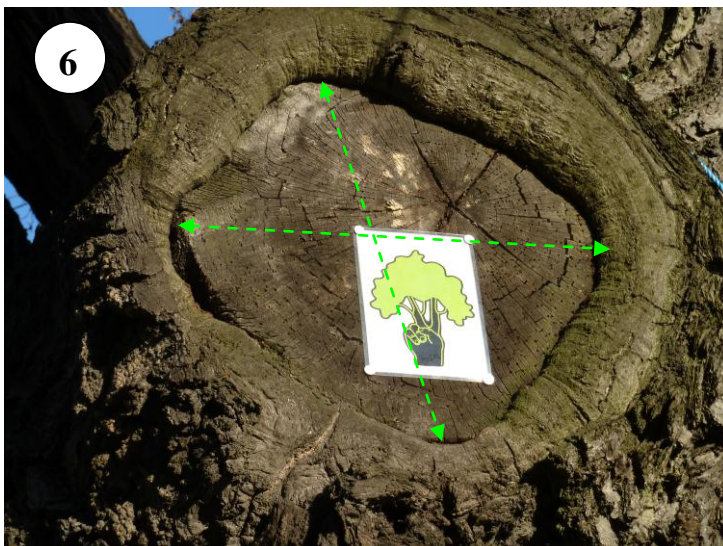
Til venstre. Bildet viser et nærbilde av skade nr. 6. Greina som trolig ble fjernet for 20- 30 år siden hadde en diameter på 35- 40 cm.

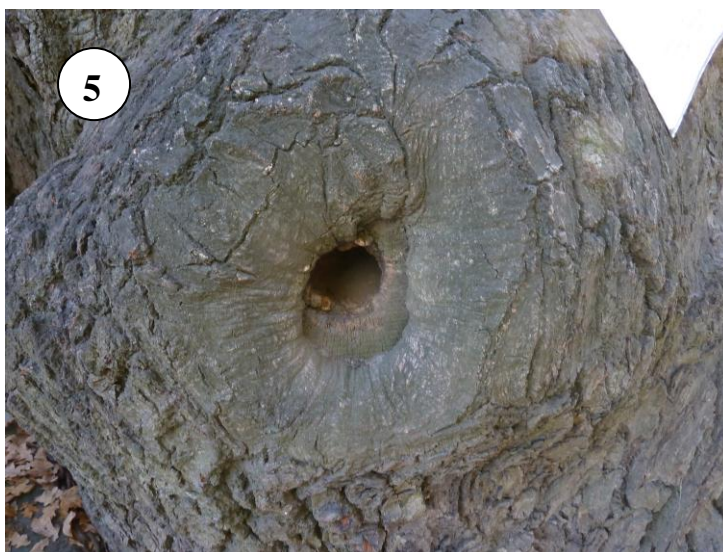
Til venstre. Bildet viser nærbilde av skade nr. 5.

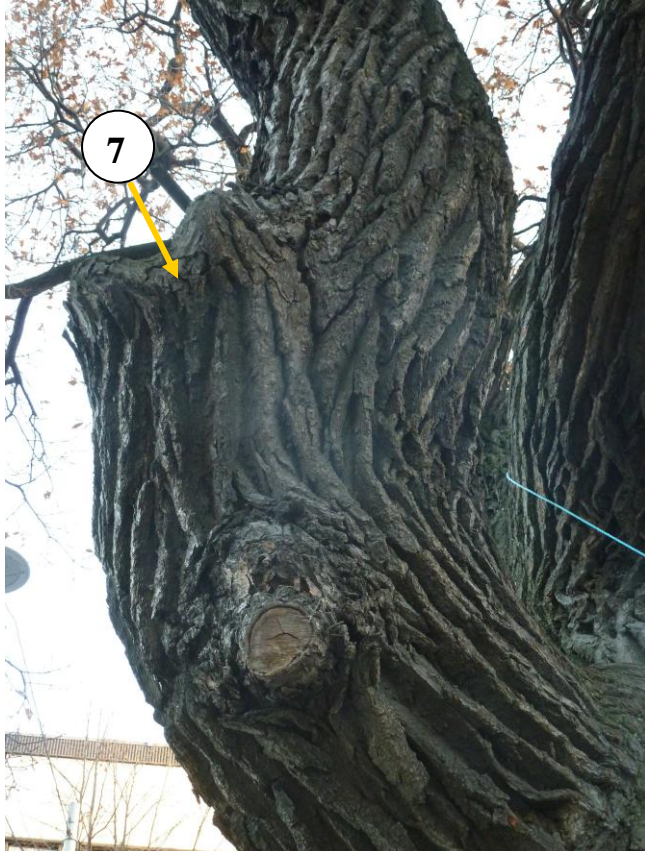
I stamme nr. 1, som for øvrig er så godt som død, ble det ca. 1 meter utenfor forgreningssonen, registrert en åpen råtelomme som kan ha en utbredelse på 50- 60 % av stammetverrsnittet (ikke målt eksakt, men estimatet bygger på visuell observasjon foretatt i krona). På samme stamme ble det også registrert en horisontal barkruptur, noe som kan indikere at stammen en gang har vært utsatt for ekstrem påkjenning.

På bildet til venstre ser vi skade nr. 7 som ble registrert på stamme nr. 1. Denne stammen er nesten død og fra skaden har det utviklet seg et hulrom som nå strekker seg et godt stykke innover og ned i stammen.

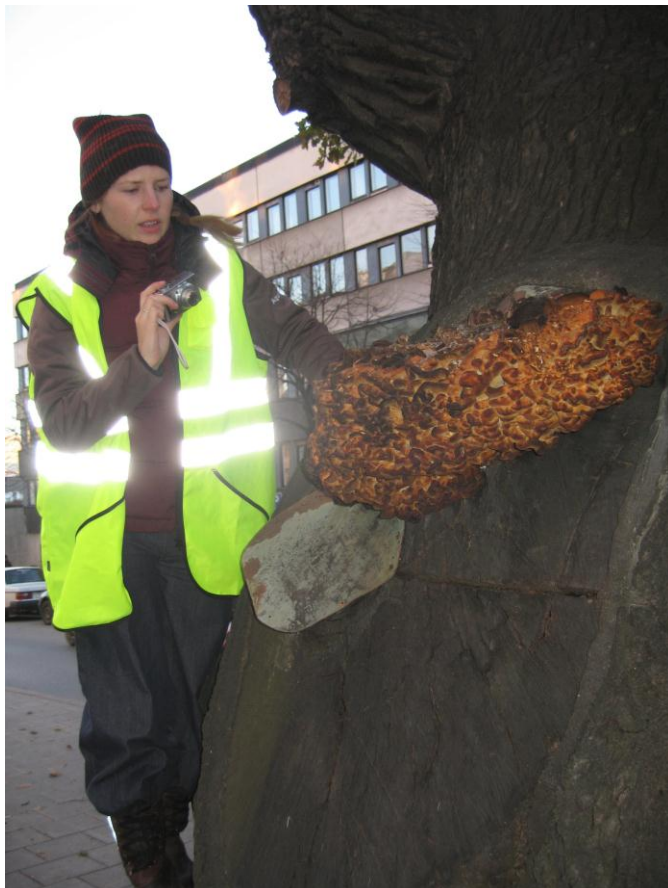
Stamme En av treet 5 opprinnelige kodominante (sekunder) stammer ble fjernet en gang på 1970 tallet. Inngrepet etterlot seg en skade som utgjør et samlet sårareal på ca 1 m². Bilder fra observasjoner gjort tidligere viser at såret er massivt kolonisert av svavelticka, *Laetiporus sulphureus*. Dette er en råtesopp

Til venstre. Bildet viser et massivt eksemplar av Svovelkjuke, *Laetiporus sulphureus*, som kommer ut i den øvre sektoren av skade nr. 1. Bildet er lånt fra Stockholm kommune.

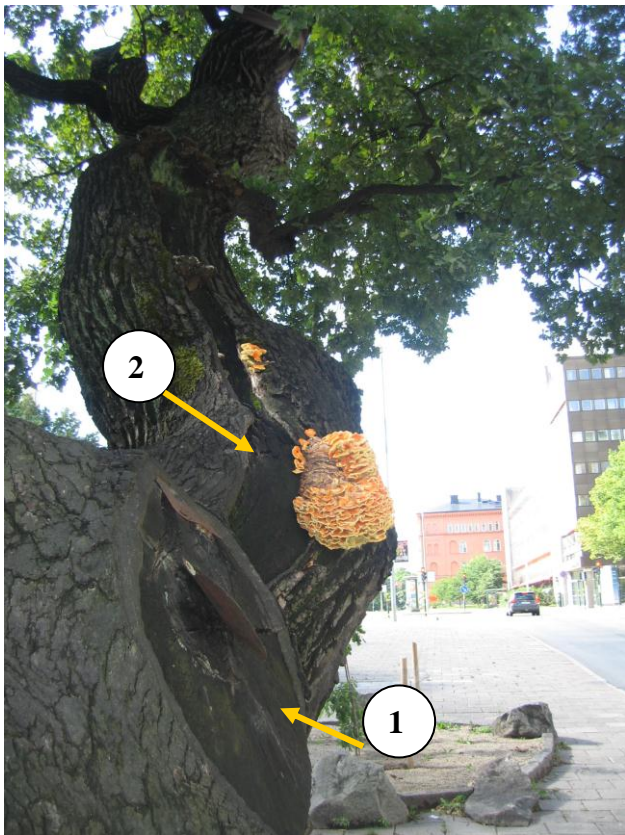
Til venstre. På bildet ser vi at også skade nr. 2 er kolonisert av Svolvekjuke, *Laetiporus sulphureus*. Angrepet er massivt og fremskredent. Bildet er lånt fra Stockholm kommune.
