Administrativa uppgifter

Bolagsnamn Älvsjö stadsdelsförvaltning	Verksamhetsnamn Plaskdamm Örby Slott (Obj id 2211)
Bolagsadress Box 48, 125 21 ÄLVSJÖ	Besöksadress Ålgrytevägen
Organisationsnummer 212000-0142	Ort ÄLVSJÖ
Fastighetsbeteckning	Kontaktperson Mikael Martelius

Plaskdamm

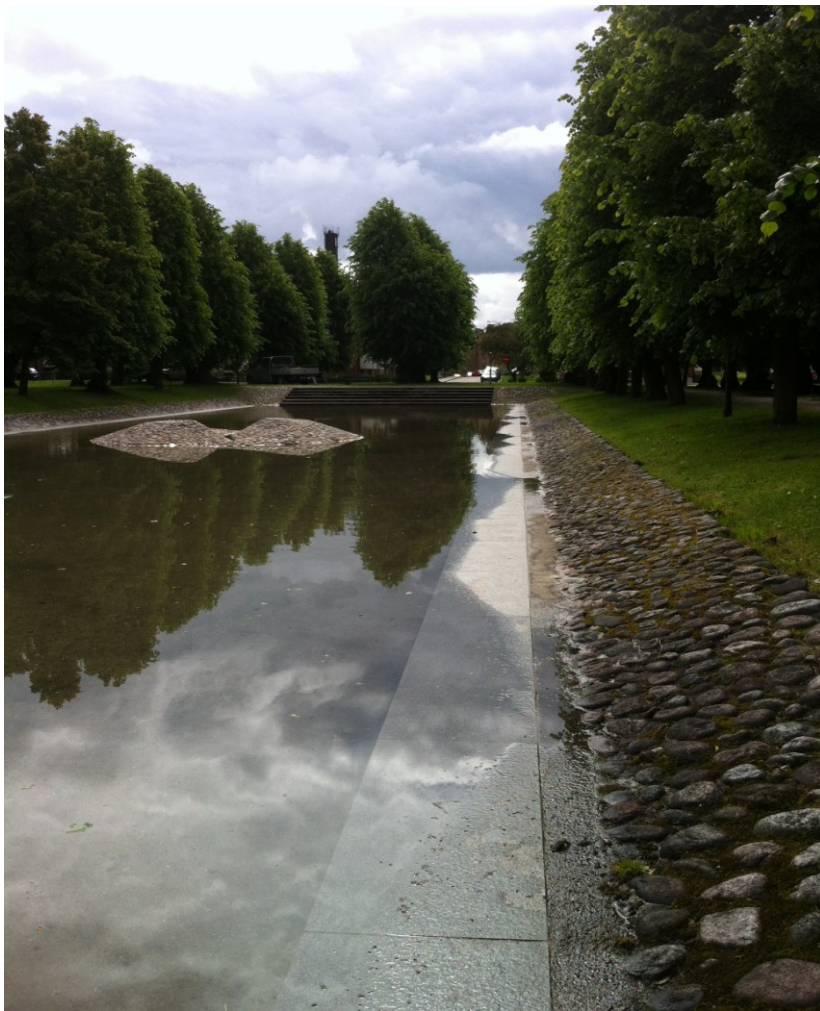
Kommentar: Nej

Kommentar: Ligger nedsänkt med sluttning på långsidorna av gräs, kullersten och en betongkant. Saknar ordentligt stopp för regnvatten och skräp som obehindrat kan rinna/blåsa ned i dammen. De båda kortsidorna har en bred trappa ned som leder ned i bassängen. På sidorna av dessa finns en betongkant som slutar rakt ned i vattnet. Denna konstruktion innebär hög risk för stor belastning av föroreningar av badvattnet.

**Då kröning saknas förs material från  
sluttningarna ner i dammen helt fritt.**

Antal: 5	Punkter:
	Stadsdelen behöver ta ett beslut för framtiden om dammen vid Örby Slott ska nyttjas som plaskdamm. Om den ska vara det krävs följande;
	<ul style="list-style-type: none"> <li>- Ombyggnation så att kröning eller annan teknisk lösning för avledning av dagvatten anordnas vid dammen.</li> <li>- Förbättrad cirkulation, minst en omsättning/timme är nödvändigt</li> <li>- Cirkulation/dysor behöver installeras i skåran i ön mitt i dammen</li> </ul>
	Utöver detta gäller att:
	<ul style="list-style-type: none"> <li>- En räkning av antalet badande görs solig varm dag (MF har uppgift endast från Kristallen)</li> <li>- Inkomma med mer exakt uppgift om flöde och omsättning av vattnet i dammen</li> </ul>
	I tabellen nedan har uppgifter skrivits in för flöden och omsättning timme. Dessa uppgifter är uppskattningar.

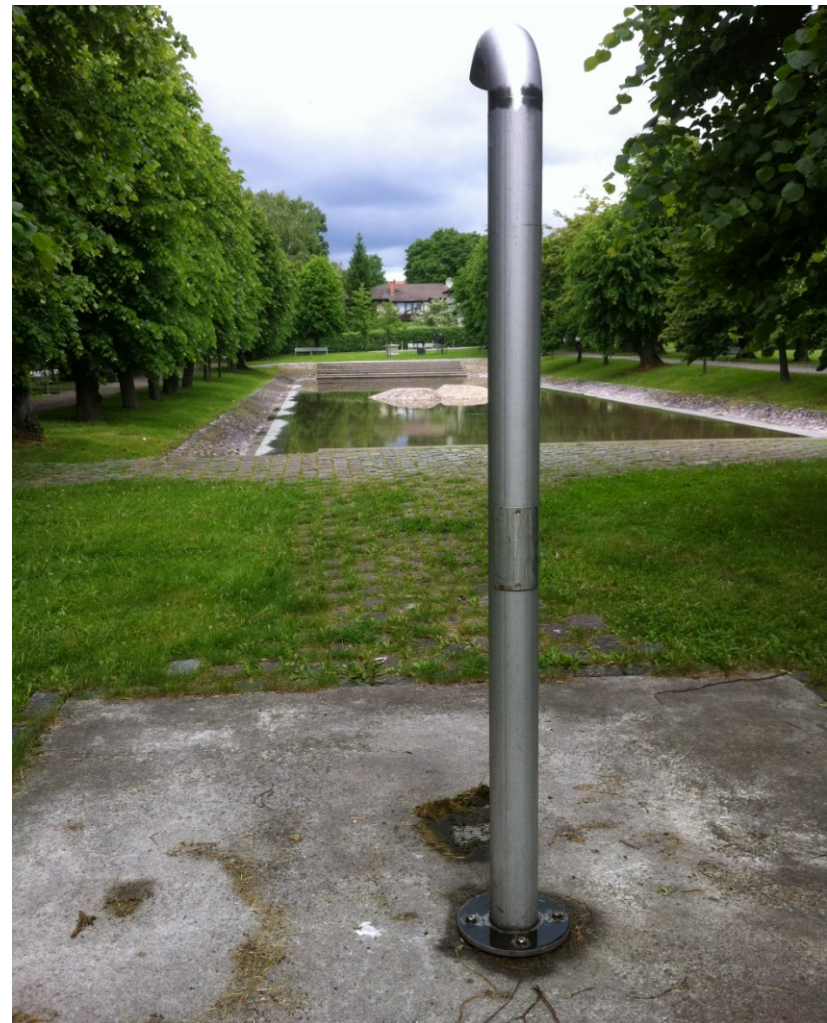
Kommentar: Duschen ok. Stenbeläggningen mellan dusch och damm behöver hållas ordentligt ansad och skött.

**Duschen, lite skräpigt.**

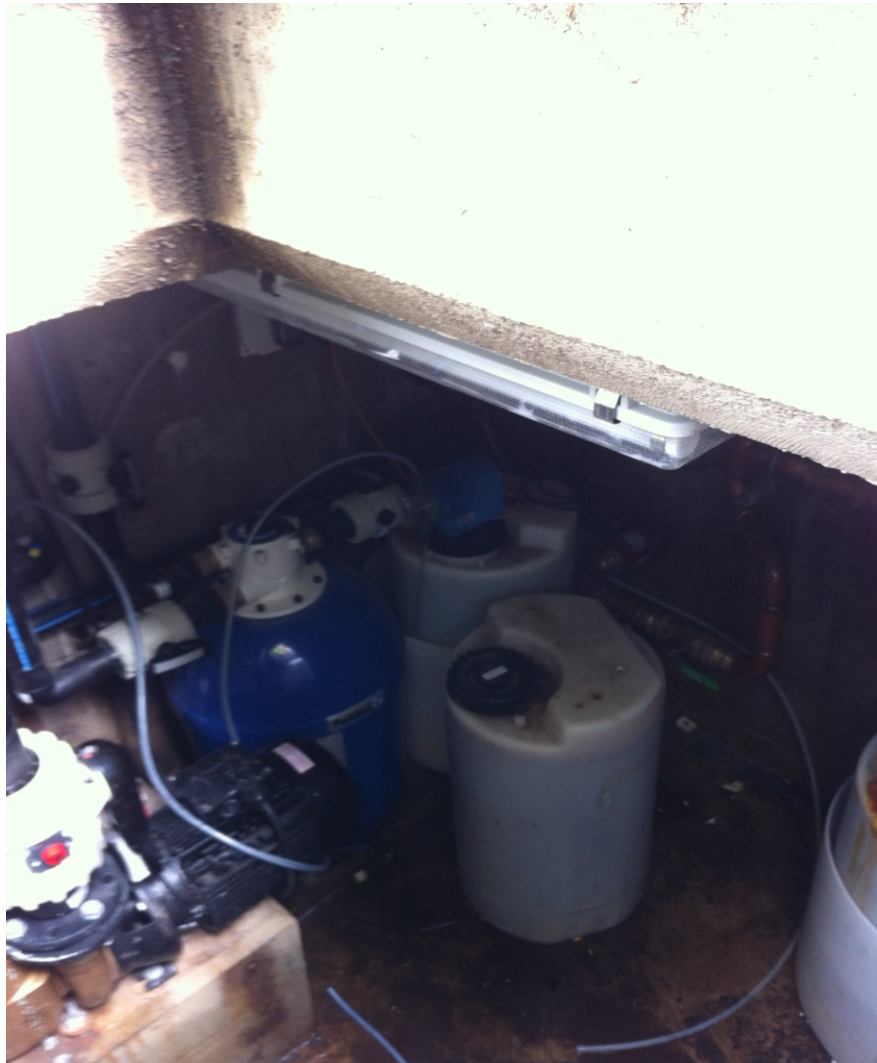
**Litet sandfilter har installerats i den befintliga pumpgruppen**

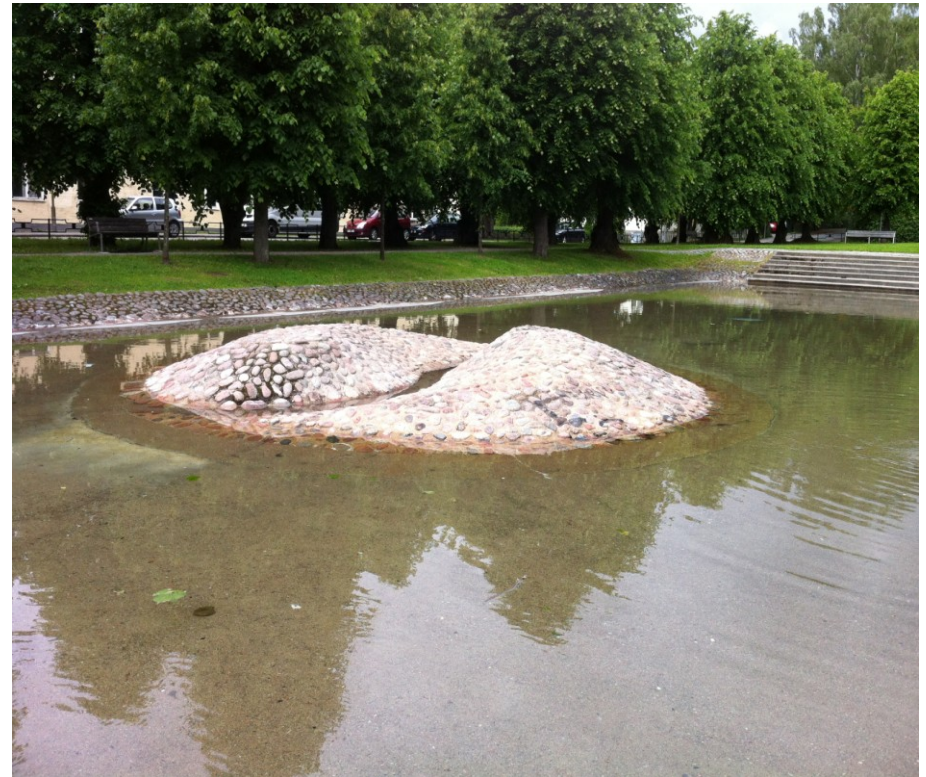
Kommentar: Vid renoveringen har inte cirkulationsledning och/eller antalet dysor ändrats. Dammen har för få dysor för sin storlek. I partier blir omsättningen och desinficeringen låg.

**Ön i mitten saknar dysor, vatten kan bli stillastående**

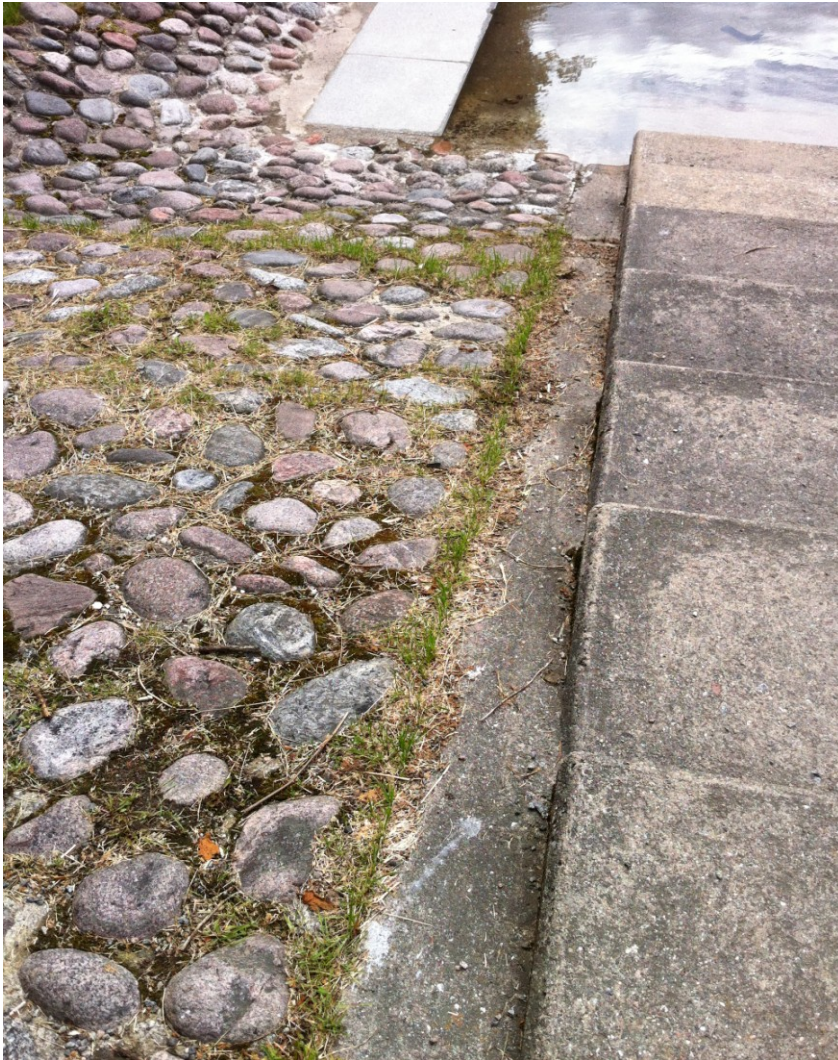
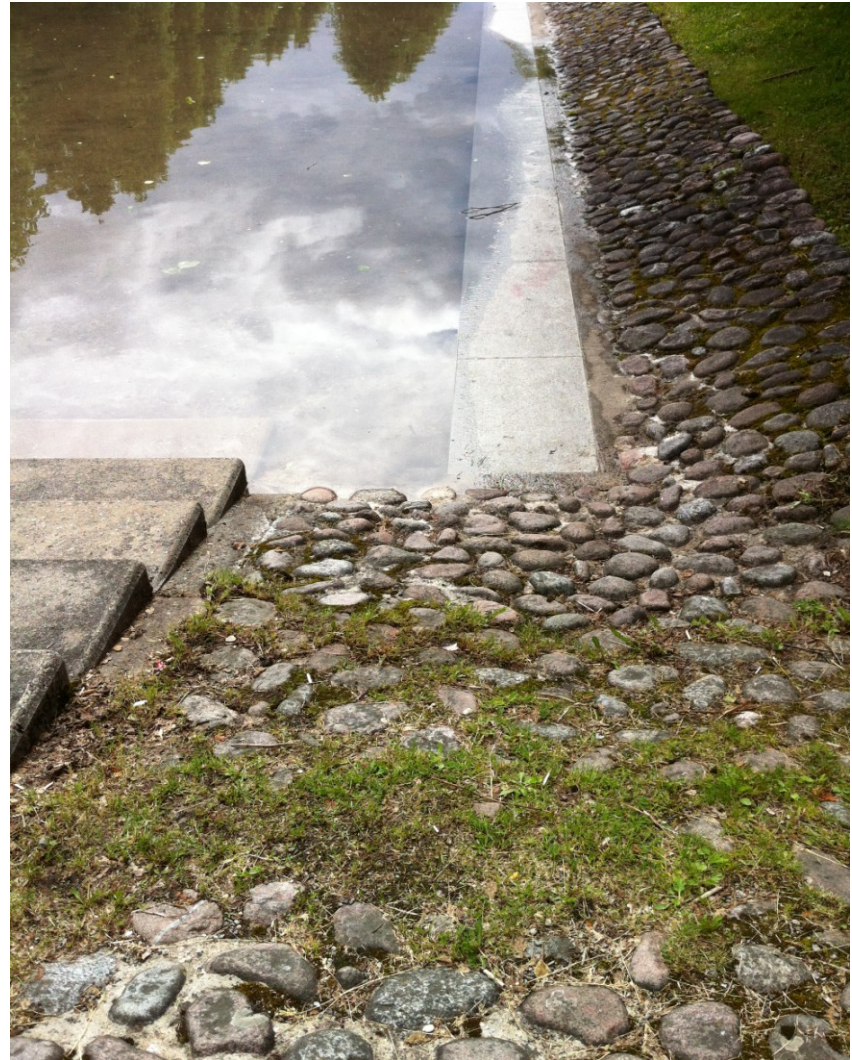
Kommentar: Se fotobilagen, växtlighet ansad och i gott skick, men växtrester, jord etc kan inte helt elimineras på de sluttande ytorna. Inspektionen utfördes en måndag förmiddag efter en helg med kraftiga regn, vilket försvårade bedömningen om parkstädningen.

**Gräsväxt i slänterna som klipps, förna från omgivning etc, kan fritt rinna ner i dammen**
