Michael Åhström
Anläggning
08-508 264 21
michael.ahstrom@stockholm.se

Till
Trafik- och renhållningsnämnden
2013-03-14

Rapport om Slussens tekniska status

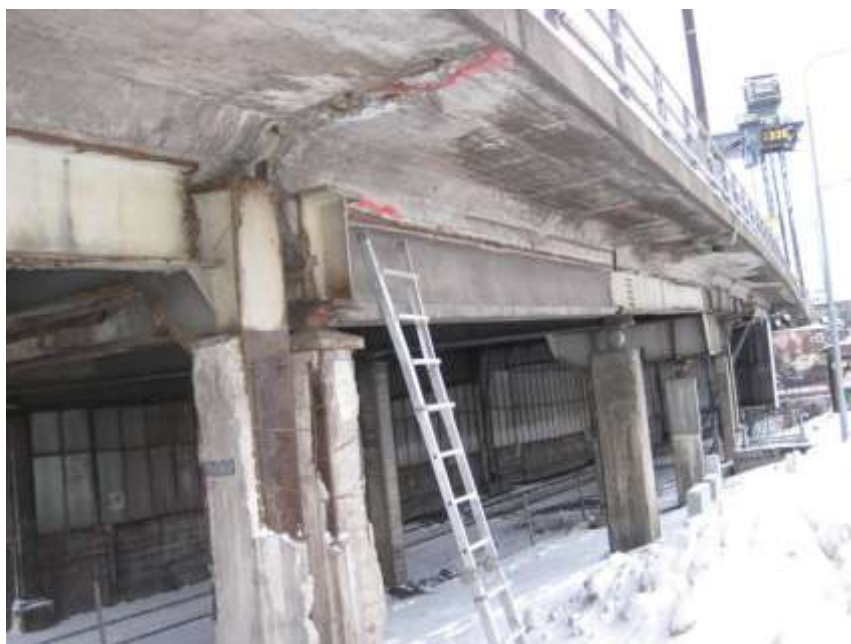
Skador vid Saltsjörampen

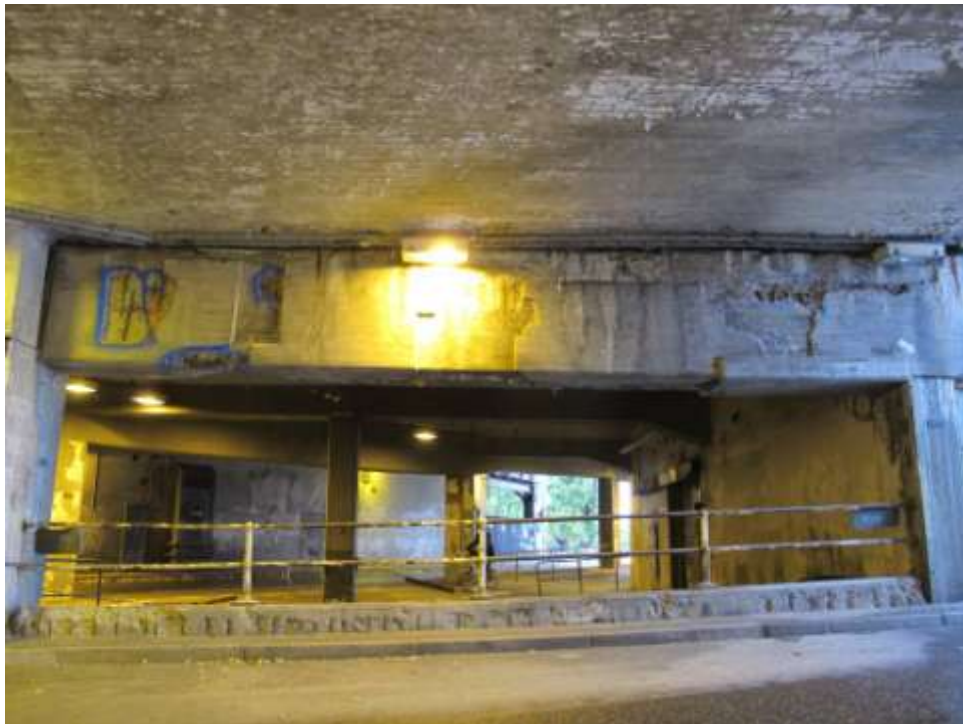
Skrotad balk under 2012

- Skrotning av betong (borttagning av lösa partier där betongen utsätts för hårda angrepp med bilmaskin i syfte att undanröja minsta tveksamhet angående betongens hållfasthet) samt eliminera risken för nedfallande betong. Genomförs 2 ggr/år.

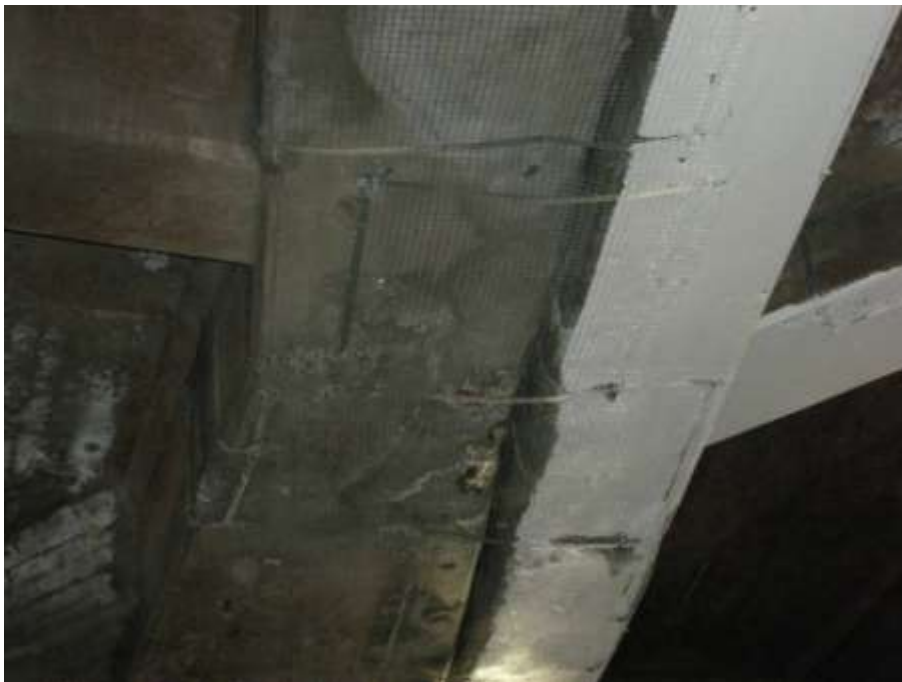
Skydds nätning

- Förstärkningsarbeten på pelare och balkar (främst för att kunna tillåta stombusstrafik)
- Utökade avstängningar i syfte att reducera risken för skador orsakade av fordon på svaga delar som inte är vitala för kollektivtrafik.
- Rivning av vissa delar. Under 2013 kommer trappa ned mot Karl Johans Torg att rivas.
- På vintern orsakar dessutom de otäta fogarna istappar som hänger ner ovanför trafikanterna, vilket är ett problem som föranleder extra insatser.
