# TRÄDINVENTERING OCH MURINVENTERING, BLÅKRÅKAN KVARTERSPARK

Bilaga till program för upprustning och bevarande

Februari 2013

NORMALMS STADSDELSFÖRVALTNING

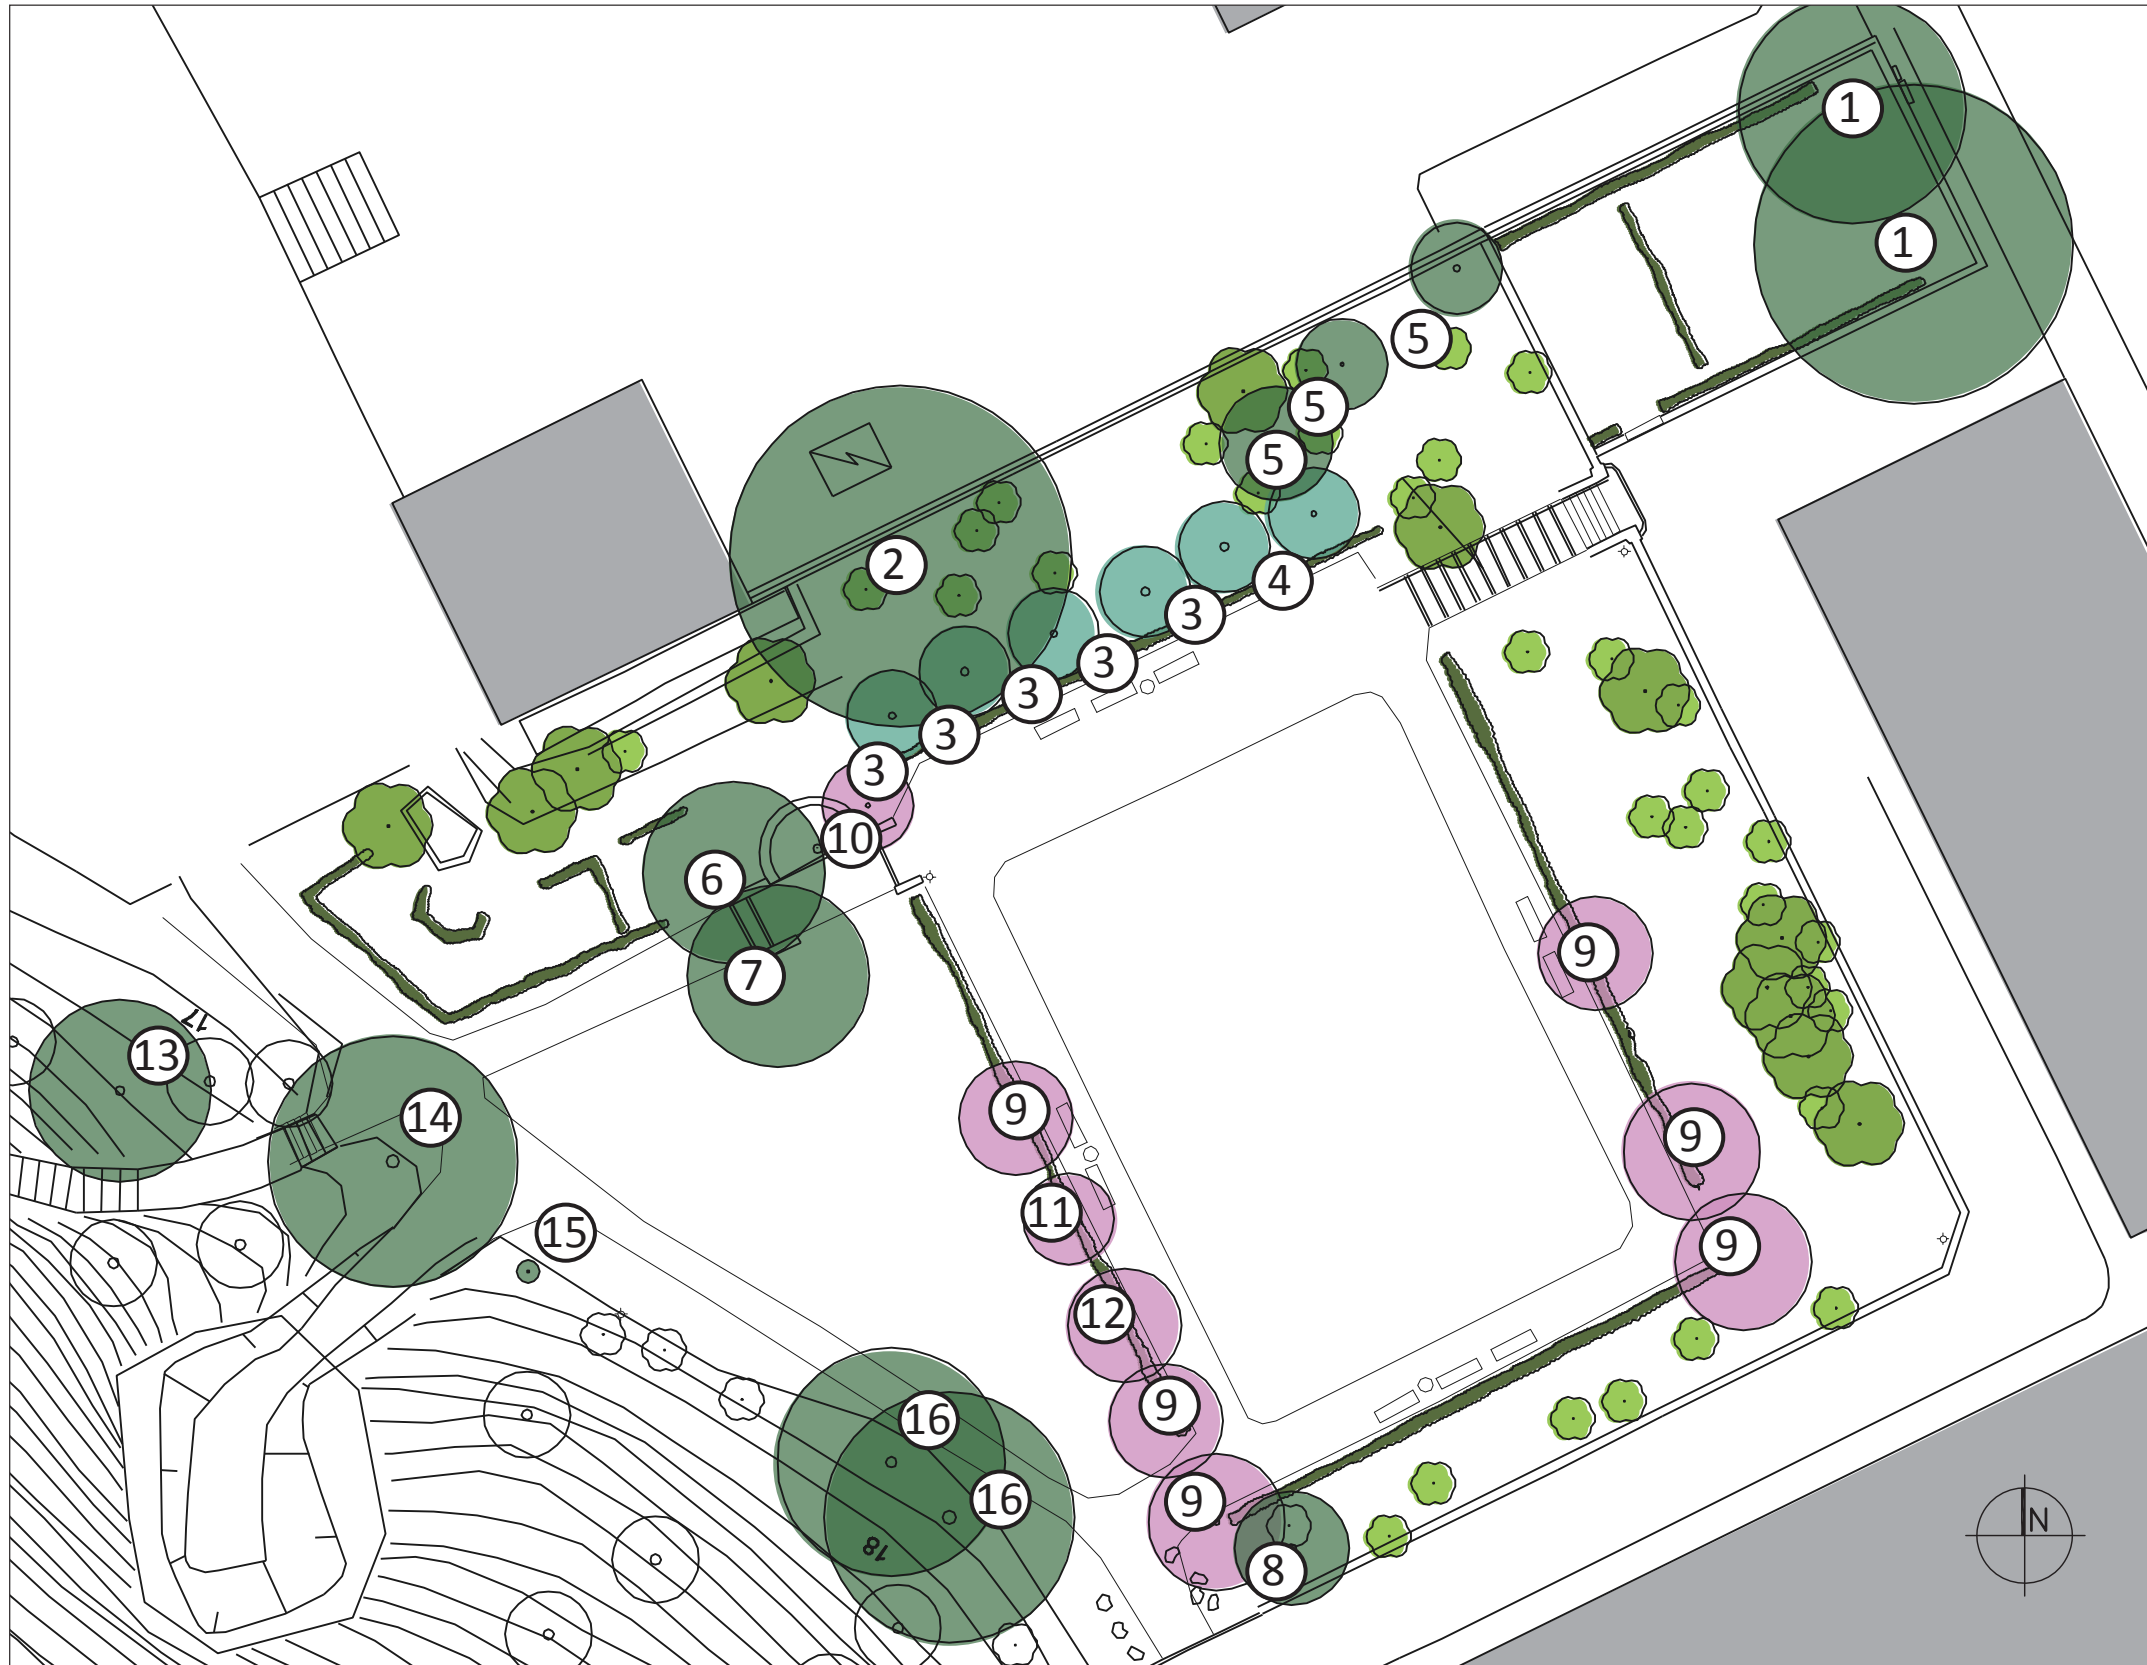
Plan över Blåkråkan kvarterspark som redovisar befintlig vegetation.

1. Hästkastanjer (*Aesculus hippocastanum*)  
Vuxna träd, bra vitalitet, höjning av krona mot gata rekommenderas.
2. Skogsalm (*Ulmus glabra*)  
Vuxet träd, mindre bra vitalitet, döda grenar. Underhållsbeskrning rekommenderas.

3. Blågranar (*Picea pungens 'Glauca'*),  
5st gamla träd, mindre bra vitalitet, döda grenar, trängda av andra träd, lutar.
4. Blågran (*Picea pungens 'Glauca'*),  
1st gammalt träd, dålig vitalitet, döda grenar.

5. Skogsalm (*Ulmus glabra*)  
Unga träd - sly, bra vitalitet.  
Fällning rekommenderas.
6. Hängask (*Fraxinus excelsior 'Pendula'*)  
Vuxet träd, dålig vitalitet, större stamskador, döda grenar, skadade rotben. Underhållsbeskrning rekommenderas.

7. Hängask (*Fraxinus excelsior 'Pendula'*)  
Gammalt träd, mindre bra vitalitet, döda grenar. Underhållsbeskrning rekommenderas.
8. Hängalm (*Ulmus glabra 'Camperdownii'*)  
Gammalt träd med bra vitalitet.

9. Rosenhagtorn (*Crataegus x media*)  
Vuxna träd, bra vitalitet, mindre stamskador, äldre beskärningsskador.
10. Rosenhagtorn (*Crataegus x media*)  
Vuxet träd, mindre bra vitalitet, mindre stamskador, äldre beskärningsskador.

11. Rosenhagtorn (*Crataegus x media*)  
Vuxet träd, mindre bra vitalitet, större stamskador, hållighet stambas. Fällning rekommenderas.
12. Rosenhagtorn (*Crataegus x media*)  
Vuxet träd, bra vitalitet, mindre stamskador, hållighet vid 1,7m.

13. Bok (*Fagus sylvatica*)  
Vuxet träd, mindre bra vitalitet, trängd och sned krona.
14. Bok (*Fagus sylvatica*)  
Vuxet träd, mindre bra vitalitet, större stamskador. Kraftig påkörningsskada.

15. Bok (*Fagus sylvatica*)  
Ungt träd, dålig vitalitet, mindre stamskador, hundbiten.
16. Skogslönn (*Acer platanoides*)  
Vuxna träd, mindre bra vitalitet.

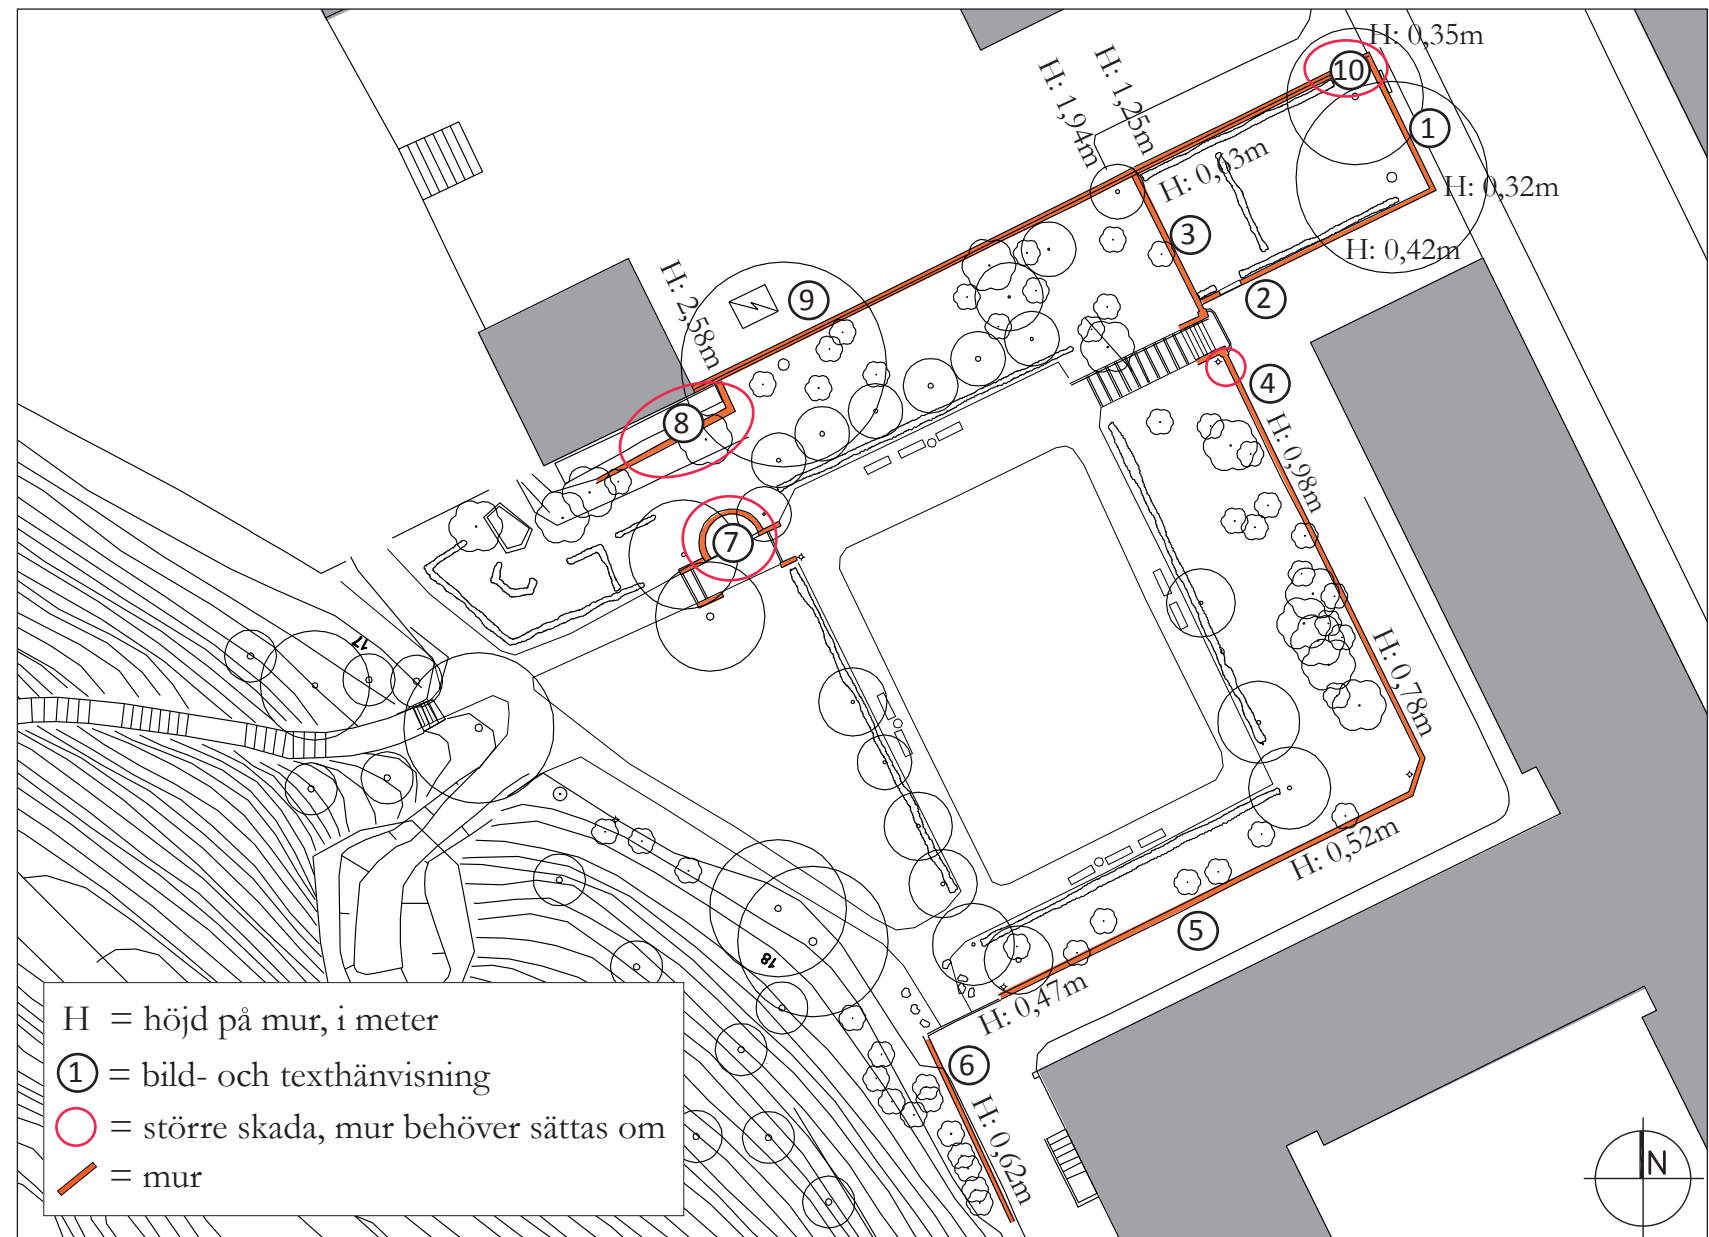
Den halvrunda muren i sitthöjd (7) har inte krönstenar i kalksten, krönytan är avjämnad med betong. Muren har sättningsskador. Marken i halvcirkeln är belagd med natursten. Ytan är mycket ojämn, troligen har schakt/fyllning för vattenledning påverkat så att sättningsskador uppkommit på markytan och muren.

Den högre muren mot skolan (9) är uppbyggd av bearbetad sten. Den är tydligt påverkad av almen som vuxit sig stor och svällt ut och börjat trycka ut den tjocka stenmuren i området intill trädet. Krönstenen är här upplyft/sprucken direkt vid trädet. Vatteninträning och därmed risk för ytterligare påverkan av frostsprängning verkar vara en framtida risk om trädet står kvar. Muren är fortfarande stabil och intakt men är tydligt påverkad av trädet.

Fördjupning invid fasad (8). Muren utgör en förstärkning av befintlig slänt. Stenlagd markyta med dagvattenbrunn i ena änden. Oklart vad stenen satts i, där sten släppt anas bara jord bakom.

Genomgående verkar murarnas grundstomme relativt välbevarad. Vissa genomgående sprickbildningar finns på några ställen och en del mursten har lossnat ur murarna. Vid stora trappan (4) och på ytterligare något ställe finns mer omfattande sättningsskador. Många krönstenar i kalksten har lossnat och ligger lösa utan fogar. Vatten kommer på så sätt ner till den underliggande delen av muren vilket påskyndar vidare frostsprängning och framtida släpp av stenar i bruksmuren.

- Eventuellt bör man gräva bakom murar för att se hur dränering är utförd, men den verkar trots allt ha fungerat hyfsat genom åren.
- Generellt behöver fogar lagas och stenar sättas tillbaka eller ersättas.
- I princip alla krönstenar av kalksten behöver lyftas av och sättas om så att intrycket blir distinkt. Stenarna måste sättas med rätt sorts bruk av kunnig murare.

Några delar av murarna har behov av större insatser/omsättning:

- Till vänster om trappan invid hörnet finns behov av mer omfattande omsättning (4).

- Vid halvrundeln behövs omsättning av hela muren samt marken och storgatstenskanten mot grusgången (7).

- Krönsten i kalksten föreslås ersätta betongavjämning för att få en vackrare mur som stämmer överens i utseende med övriga murar (7).

- En mindre del av de lägre sektionerna på muren som vetter mot skolan behöver sättas om (10).
