Till fastighetsnämnden
2014-03-18
Till idrottsnämnden
2014-03-18

Upprustning av fasader på Högdalens sim- och idrottshall

Förslag till inriktnings- och genomförandebeslut

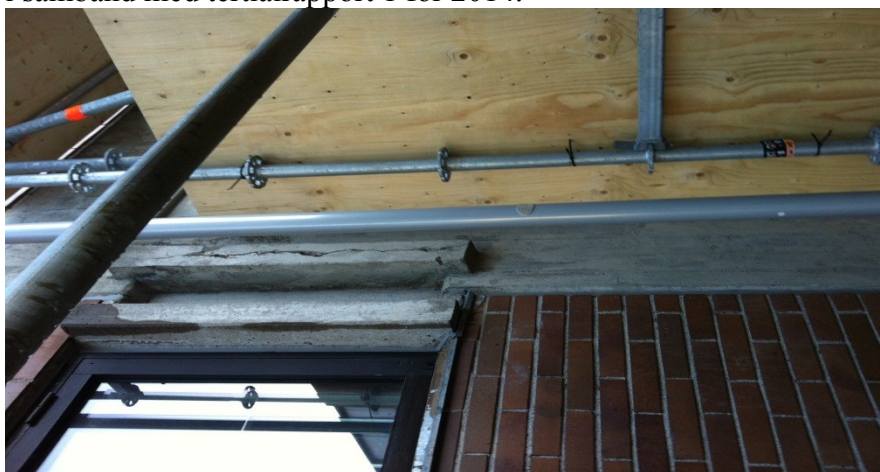
Vid besiktningen konstaterades att det över fönster, dörrar och upplag saknas vattenavledning under skalmuren vilket leder in vatten i till exempel fönsterpartiernas träkarmar. Ytterligare skador har konstaterats på utstickande synliga betongelement till följd av den korrosion av armeringsjärnen som skett genom inträngande fukt och vatten.

Bilden visar exempel på skador som finns ovanför fönstren

Skalmuren är murad utan luftspalt bakom och utan dräneringsöppningar nertill. Över fönster, dörrar och upplag saknas vattenavledning i skalmuren, vilket leder in regnvatten i exempelvis träkarmar i fönsterpartier och andra träkonstruktionsdelar som finns under och bakom skalmuren. En skalmur ska klara att torka utåt, efter att ha varit genomfuktad utan att ta skada. Det gör inte denna skalmur och anlednin-

gen som redovisas i besiktningsrapporten är troligen att korta eller inga taksprång alls och otätheter mellan betong och skalmur, troligen har bidragit till att fukta muren mer än normalt.

Av ovanstående bakgrundsbeskrivning kan man dra slutsatsen att hela fasaden behöver bytas ut. Det som inte redan idag har släppt från den bakomliggande muren/stommen, kommer att göra det på grund av den felaktiga konstruktionen och avsaknad av luftning och avrinning. Ett stort antal fönster behöver också bytas ut. Det gäller främst de ursprungliga fönstren som byggdes med ramar och infästning av lösvirke. Den bärande delen med synliga betongelement behöver repareras där fukt trängt in och orsakat korrosion av armeringsjärn. En helt ny skalmur behöver muras upp som har ordentligt stöd för sin egen

tyngd. Bakom stödmuren ska finnas en luftspalt. Avrinning av inträngande vatten ska kunna ske nertill.

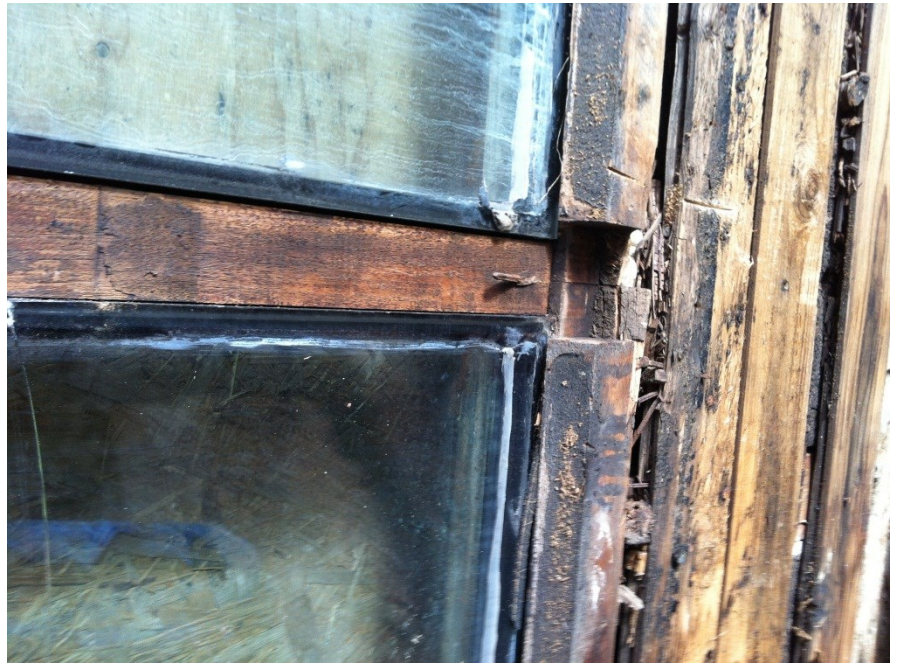
De fönster som finns i dessa fasader och som från början är platsbyggda är både slitna och otäta och behöver, inte minst ur energisynpunkt, bytas ut. I några fall är fönstren i så dåligt skick att de riskerar

att ramla ur, till exempel vid stark vind eller om de öppnas inifrån. På grund av dessa fönsters dåliga täthet har ventilationsanläggningen heller inte kunnat OVK-besiktigas, eftersom flödena inte blir korrekta. Vid den tekniska statusbesiktning som skett, konstateras också en del korrosionsangrepp på betongen, vilka snarast bör åtgärdas för att hindra att skadorna förvärras. Om till exempel fasadarbetena skulle senareläggas till 2015, finns stor risk för att tegel och glasrutor kan falla ner och skada förbipasserande människor. Därför är det fastighetskontorets bedömning att upprustningen av fasaden ska påbörjas omgående. Finansiering av projektet föreslås ske genom omfördelning inom ramen för investeringar i idrottsanläggningar och redovisas i samband med tertialrapport 1 för 2014.

Exempel på skadade träakarmar runt ett fönster

De stickprov som tagits visar att hela fasaden behöver bytas ut och i princip samtliga ursprungliga fönster. Även om vissa skulle kunna repareras så behöver infästningar och annat runt omkring göras om för att hindra framtida rötskador genom inträngande vatten. I kalkylen har kontoret beräknat oförutsedda och tillkommande kostnader till 10 procent. Fastighetskontoret räknar med att detta är tillräckligt.
