**Handläggare**  
Lars Matz  
08-508 266 43**Till**  
Trafiknämnden  
2014-12-11

## **Förstärkning av väggkroppen på Folkungagatan. Slutredovisning**

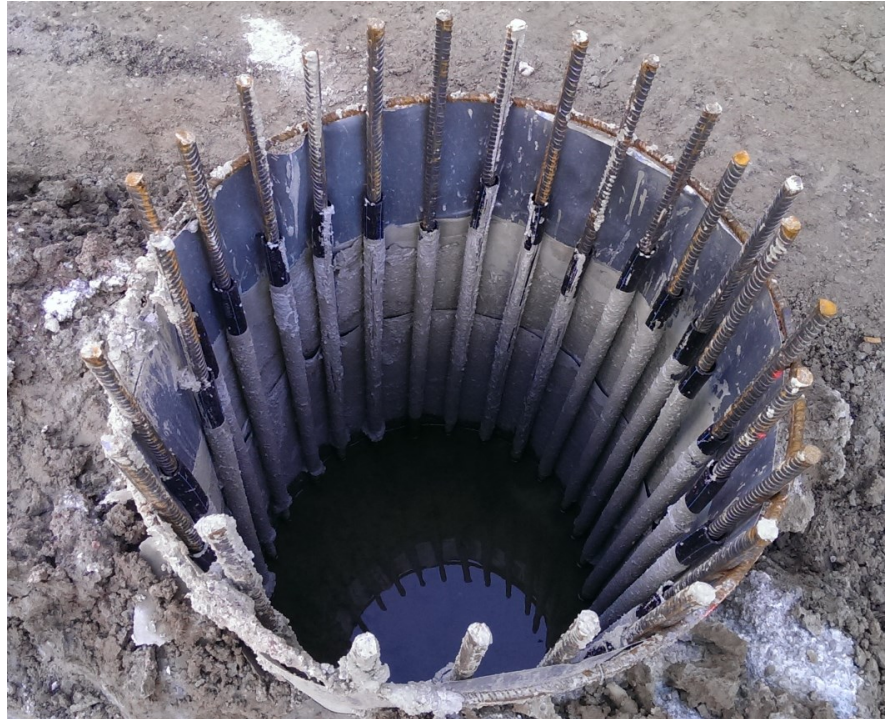
Schakt för påle sedan armeringskorgen monterats.

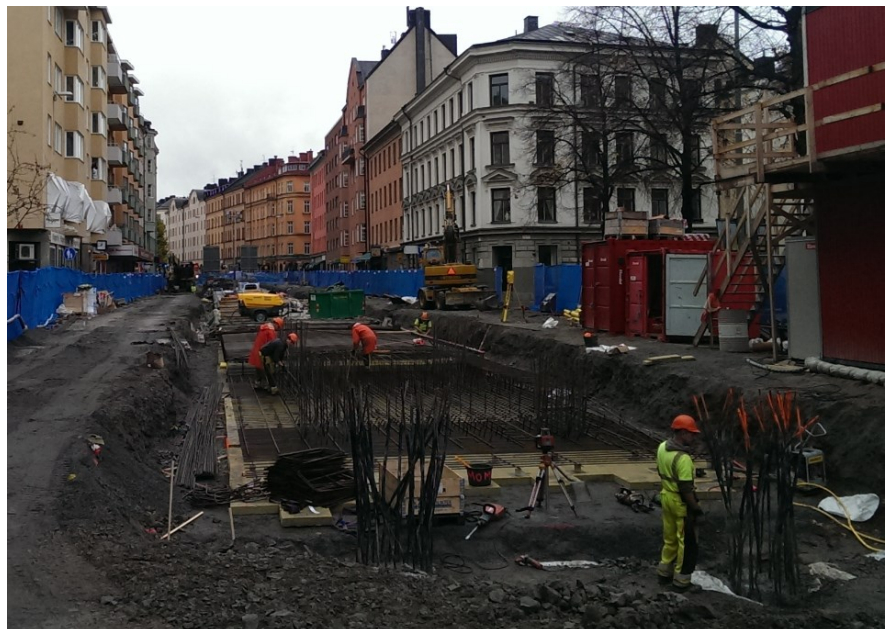
Schakt för däck, uppstickande armering från pålar. Vy mot väster.

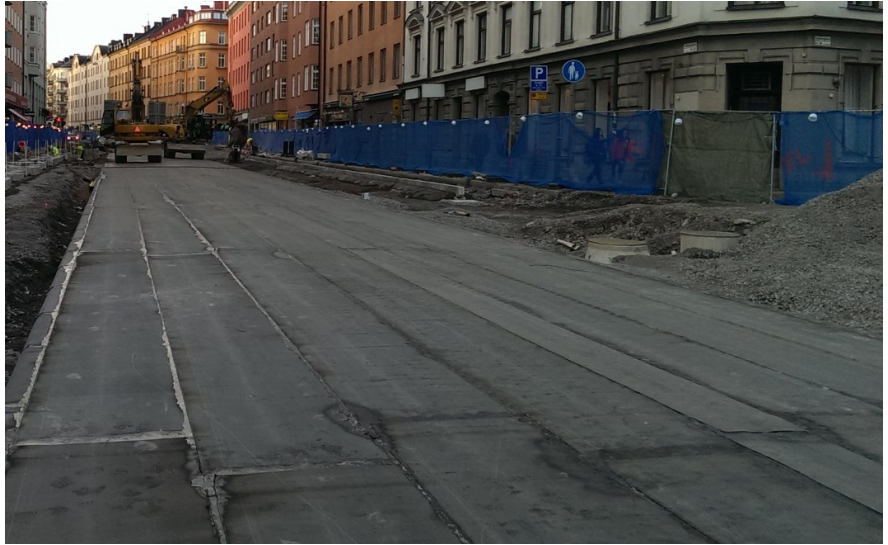
Däckets översida med tätskikt för att skydda betongen

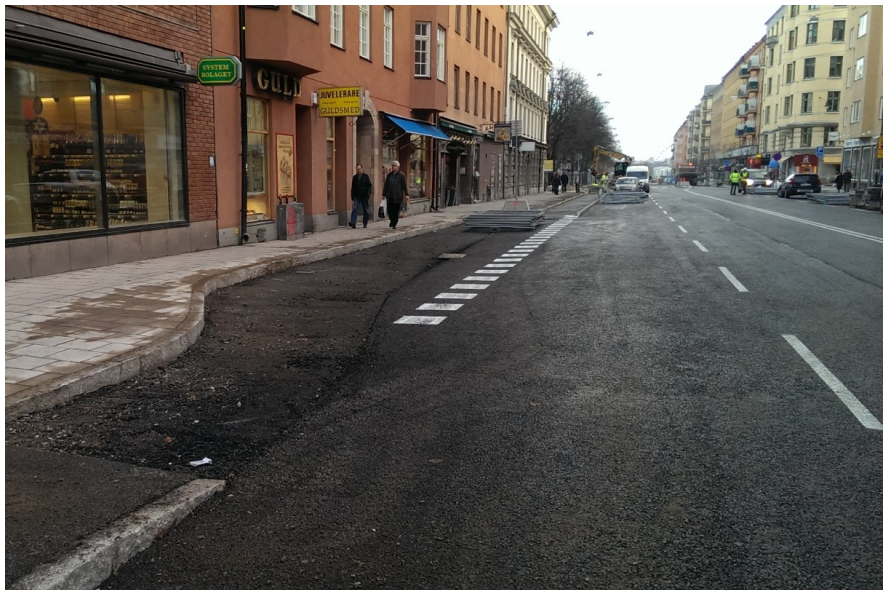
Beläggingsarbetena nästan klara julen -13/14
