Bergslagsvägen/Drottningholmsvägen

- Åtgärdsplan för ökad trafiksäkerhet

2014-10-10

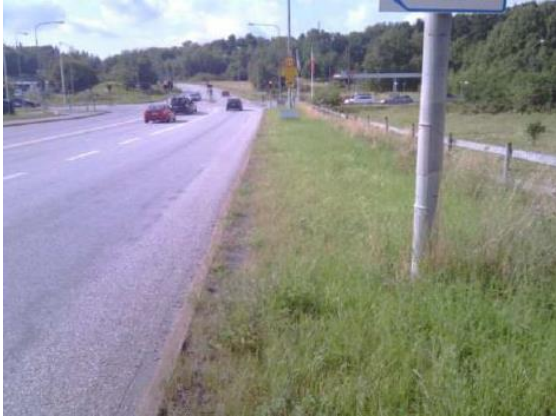
Brist 1:14
Signal- eller belysningsstolpar nära körbanan

Sträcka Tenstavägen - Avestagatan
Åtgärd: Eftergivliga stolpar

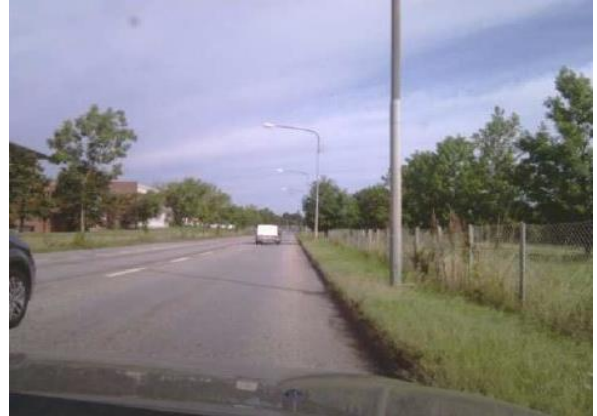
Brist 1:33 [Påverkas av Förbifart Stockholm]
Signal- eller belysningsstolpar nära körbanan

Sträcka Skattegårdsvägen - Bergslagsplan
Åtgärd: Eftergivliga stolpar

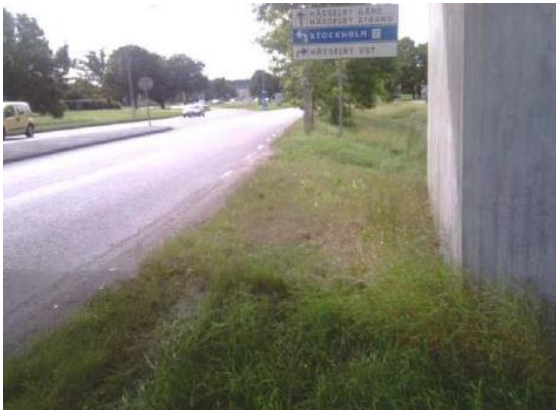
Brist 1:35
Fasta föremål på sträcka
Sträcka Skattegårdsvägen - Bergslagsplan
Åtgärd: Längsgående räcke med vägräckesände

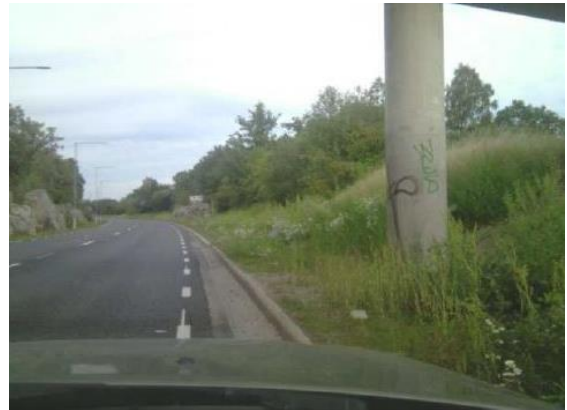
Brist 1:42
Fasta föremål på sträcka
Sträcka Sörgårdsvägen - Skattegårdsvägen
Åtgärd: Längsgående räcke med vägräckesände

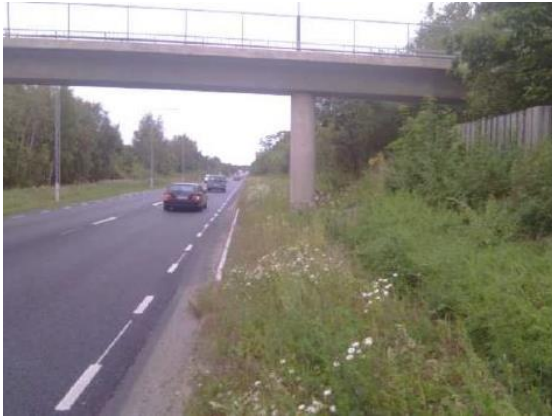
Brist 1:44

Sträcka Sörgårdsvägen - Skattegårdsvägen

Åtgärd: Längsgående räcke med vägräckesände

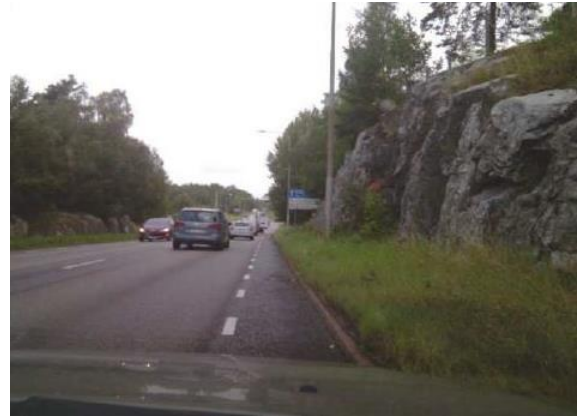
Brist 1:54

Sträcka Fagerstagatan - Sörgårdsvägen

Åtgärd: Längsgående räcke med vägräckesände

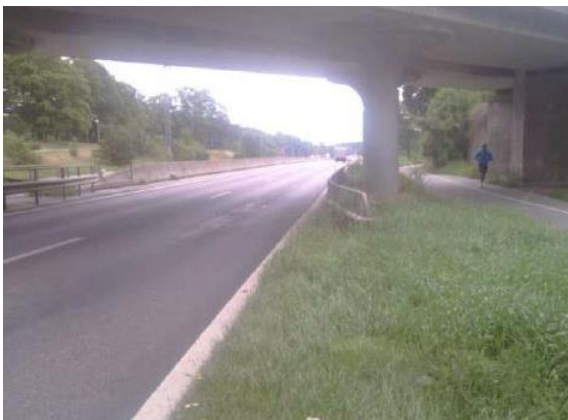
Brist 2:4

Sträcka Vällingbyondellen - Råckstarondellen

Åtgärd: Förläng räcke med säker vägräckesände

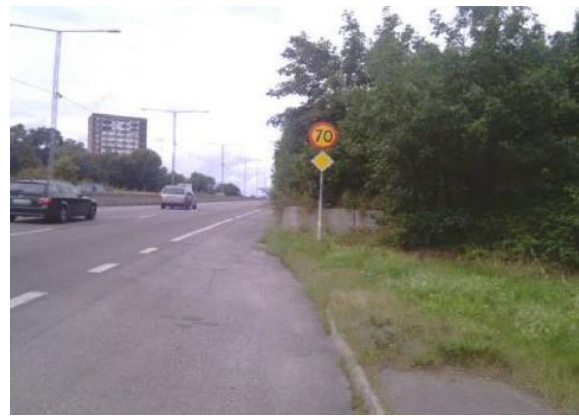
Brist 2:12

Sträcka Bergslagsplan - Vällingbyondellen

Åtgärd: Längsgående räcke med vägräckesände

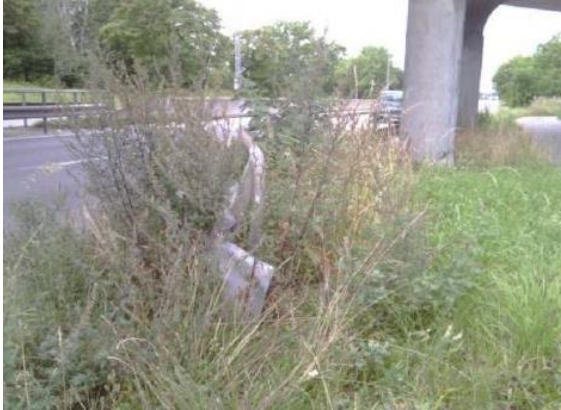
Brist 2:33

För kort och farlig vägräckesände

Sträcka Vällingbyrondellen - Råckstarondellen
Åtgärd: Förläng räckes med säker avslutning

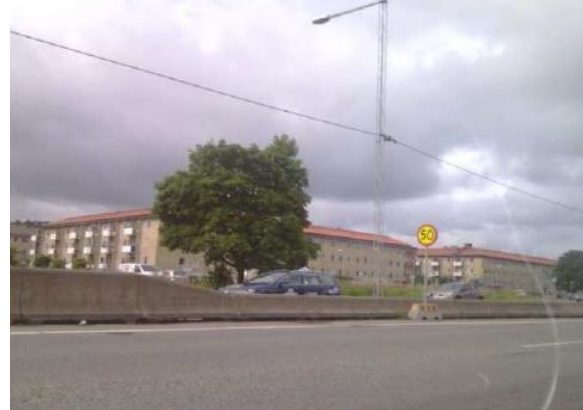
Brist 2:38 [Åtgärdades hösten 2013]

Fasta föremål på sträcka

Sträcka Vällingbyrondellen - Råckstarondellen
Åtgärd: ta bort föremålet

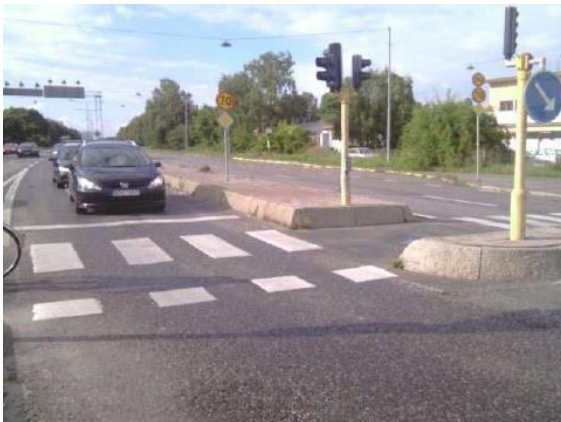
Brist 3:17

Hög kantsten

Sträcka Brommaplan - Bällstavägen
Åtgärd: Avfasa ks

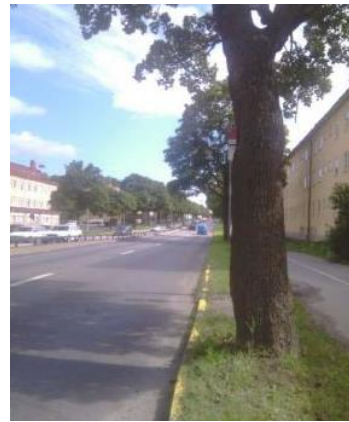
Brist 4:4

Fasta föremål på sträcka

Sträcka Abrahamsbergsvägen - Ulvsundaplan
Åtgärd: Längsgående räckes med krockdämpare

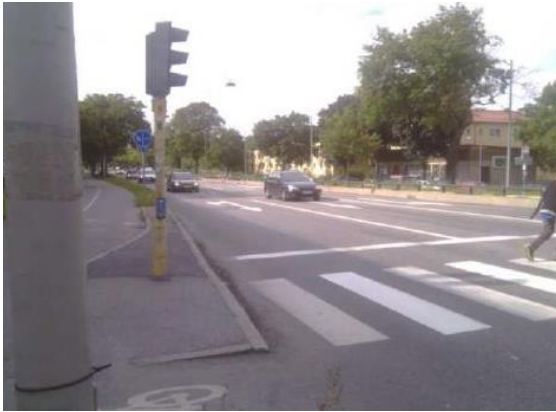
Brist 4:12

Korsning Abrahamsbergsvägen

Åtgärd: bygga om korsningen

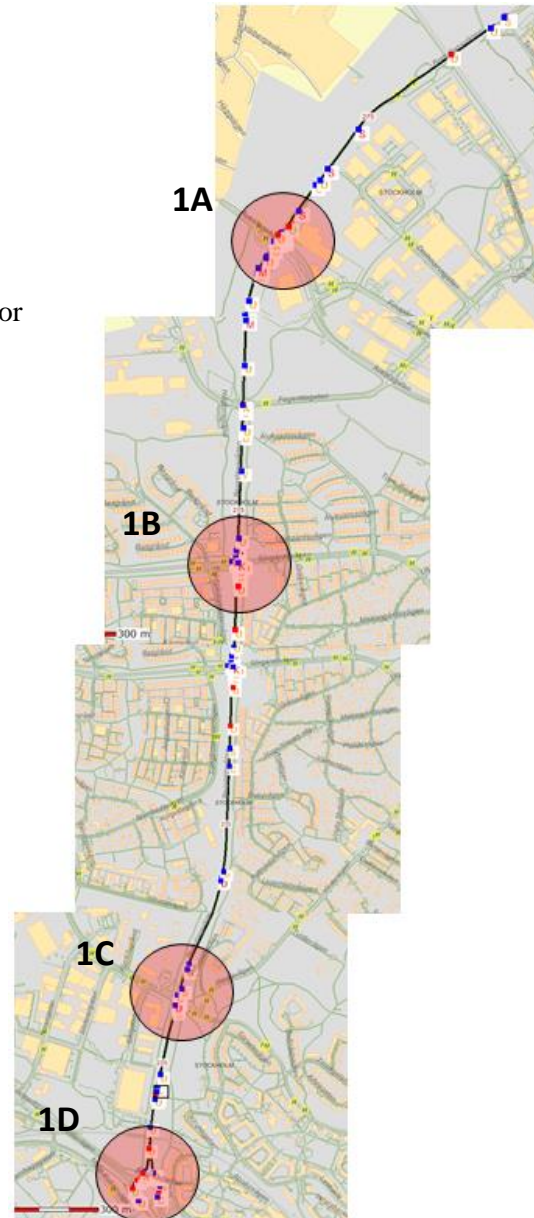
1D. Bergslagsplan

Tillfart från sydöst: Många upphinnandeolyckor och cykelolyckor
Passagen i norr: Många cykelolyckor

För delsträcka 1 är det primärt den stora mängden cykelolyckor vid Bergslagsplan (särskilt vid den norra gång- och cykelöverfarten) som behöver prioriteras.

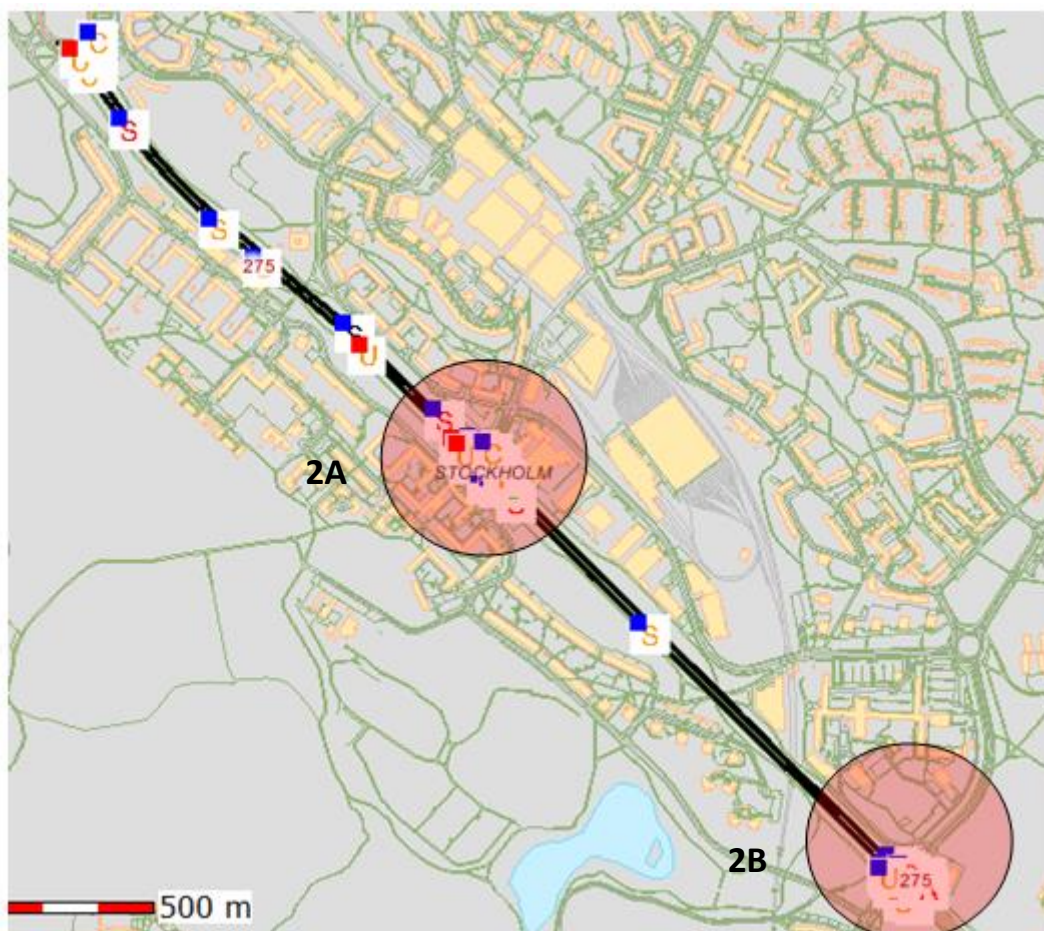
2B. Råckstarondellen

Främst upphinnandeolyckor (båda riktningarna).

Vid Vällingbyrondellen är det främst risken för de oskyddade trafikanterna som behöver prioriteras. Gäller då åtgärder avseende de släckta signalerna i väst samt att det är dubbla körfält vid övergångsställe i öst.

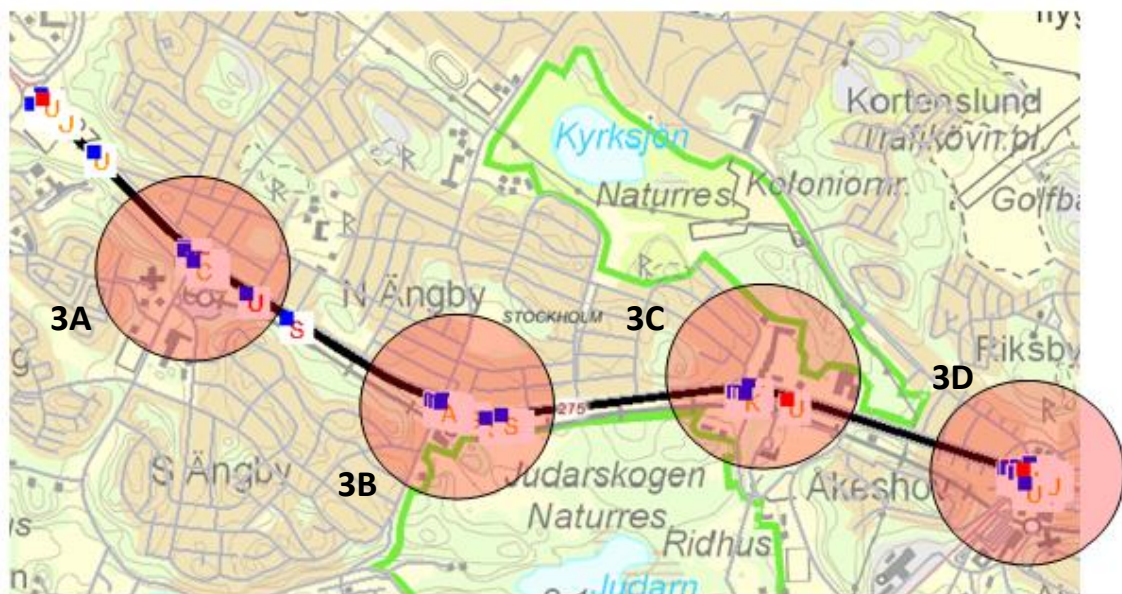
3D. Brommaplan

1. Cykelöverfarten över Spångavägen särskilt olycksdrabbad (8 st)
2. Många upphinnandeolyckor väster om tillfarten till Brommaplan.

Brommaplan är den mest olycksdrabbade platsen på hela utredningssträckan och det är främst cykelöverfarten över Spångavägen som bör prioriteras.

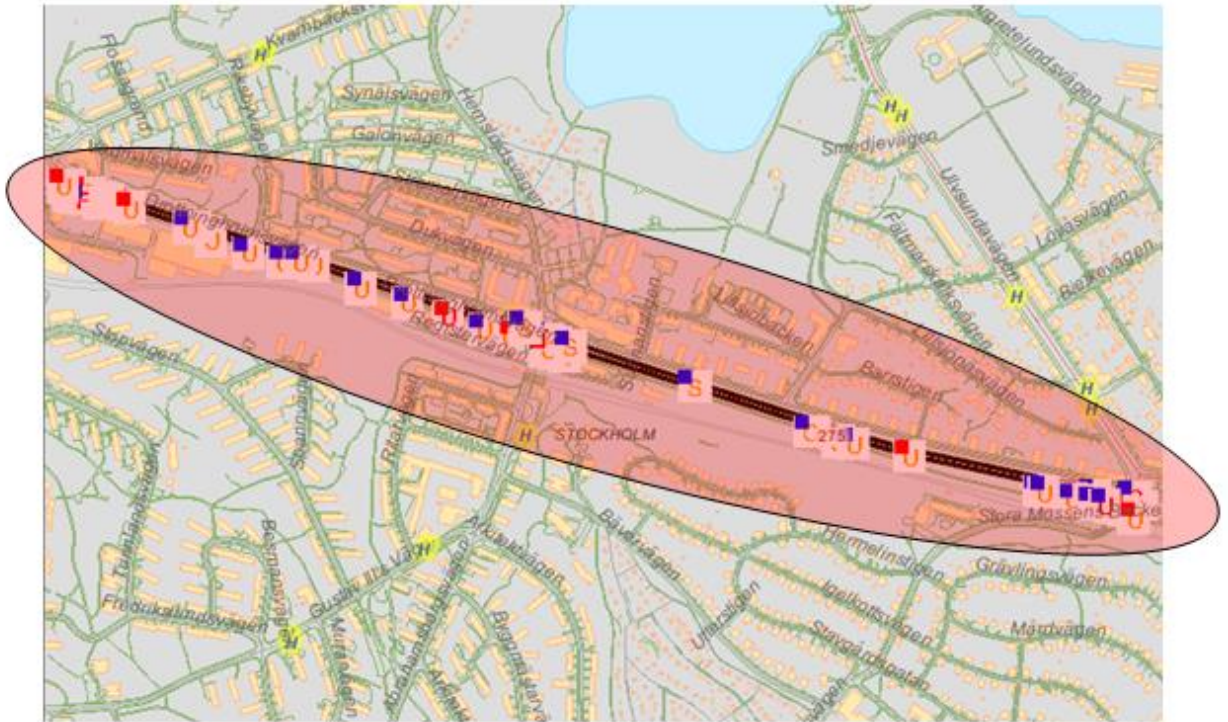
Delsträcka 4

Totalt 87 olyckor, varav t ex:

- 44 upphinnande
- 13 fotgängare/cyklister

Är det någonstans som upphinnandeolyckorna sticker ut som är det som även tidigare kunnat konstateras vid Drottningholmsvägen på sträckan mellan Brommaplan och Abrahamsberg. Korsningen vid Abrahamsberg är även olycksdrabbad när det gäller fotgängare och cyklister.
