TPI-20150617082846

Datum: 2015-06-17

Samlat omdöme: Vid inspektion av plaskdammen har kontrollerats om information till allmänheten finns uppsatt, dusch, tillgång till toalett, dammens form, botten och kröning, ytan närmast dammen (ex lutning, skador), dammens renhet, renhet kring dammen samt riskfaktorer. I det fall kommentarer inte lämnats på någon/några av punkterna ska det tolkas som att avvikelser saknas. Ev brister i cirkulation, dammbotten sliten, lutningar på delar av ytorna kring plaskdammen problematiska. Långsiktiga åtgärder/underhåll överlämnas till egenkontrollen. Nödvändiga omedelbara åtgärder; ans av växtlighet, förbättrad parkstädning. Visa med foton att detta utförts.

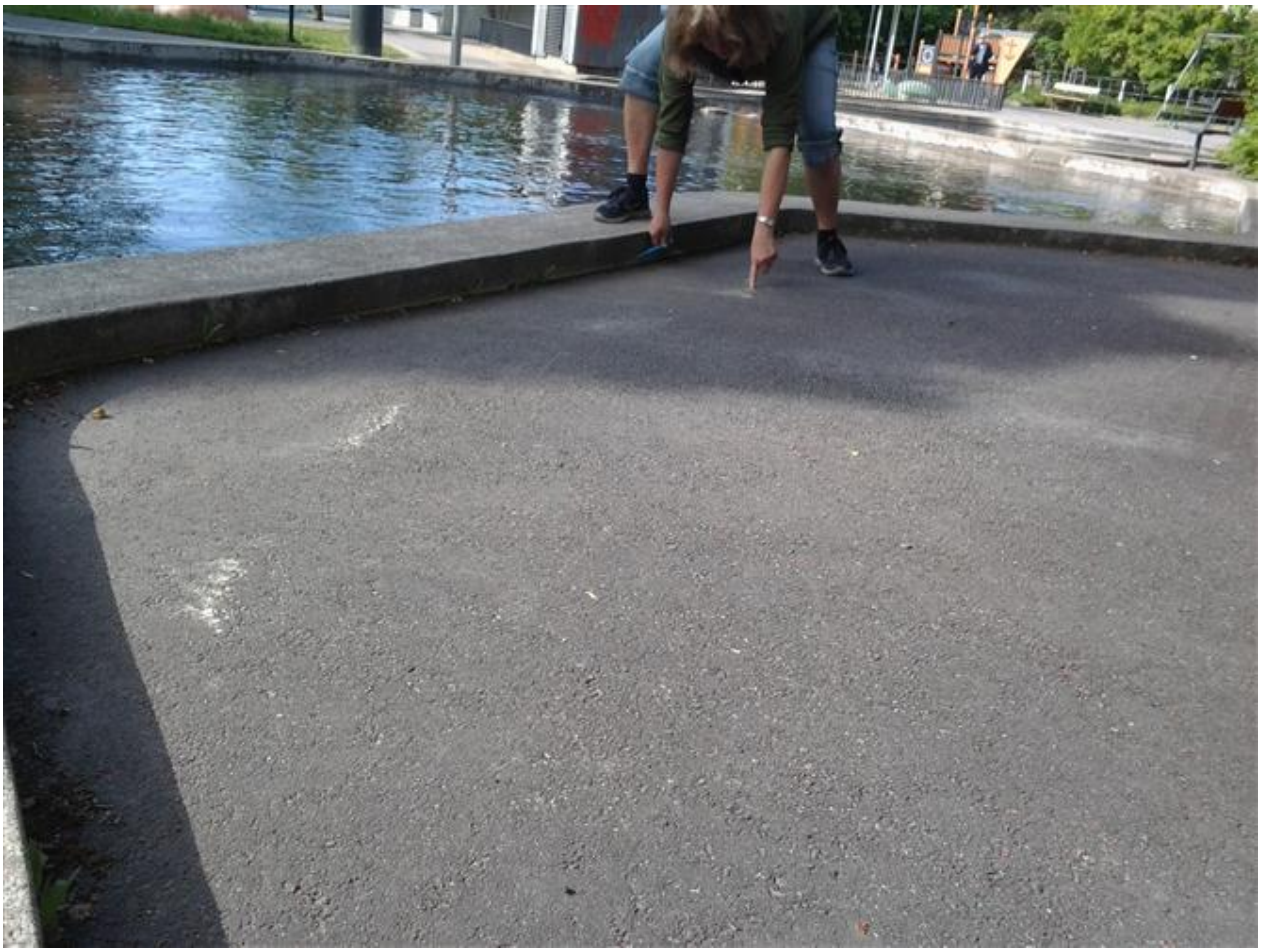
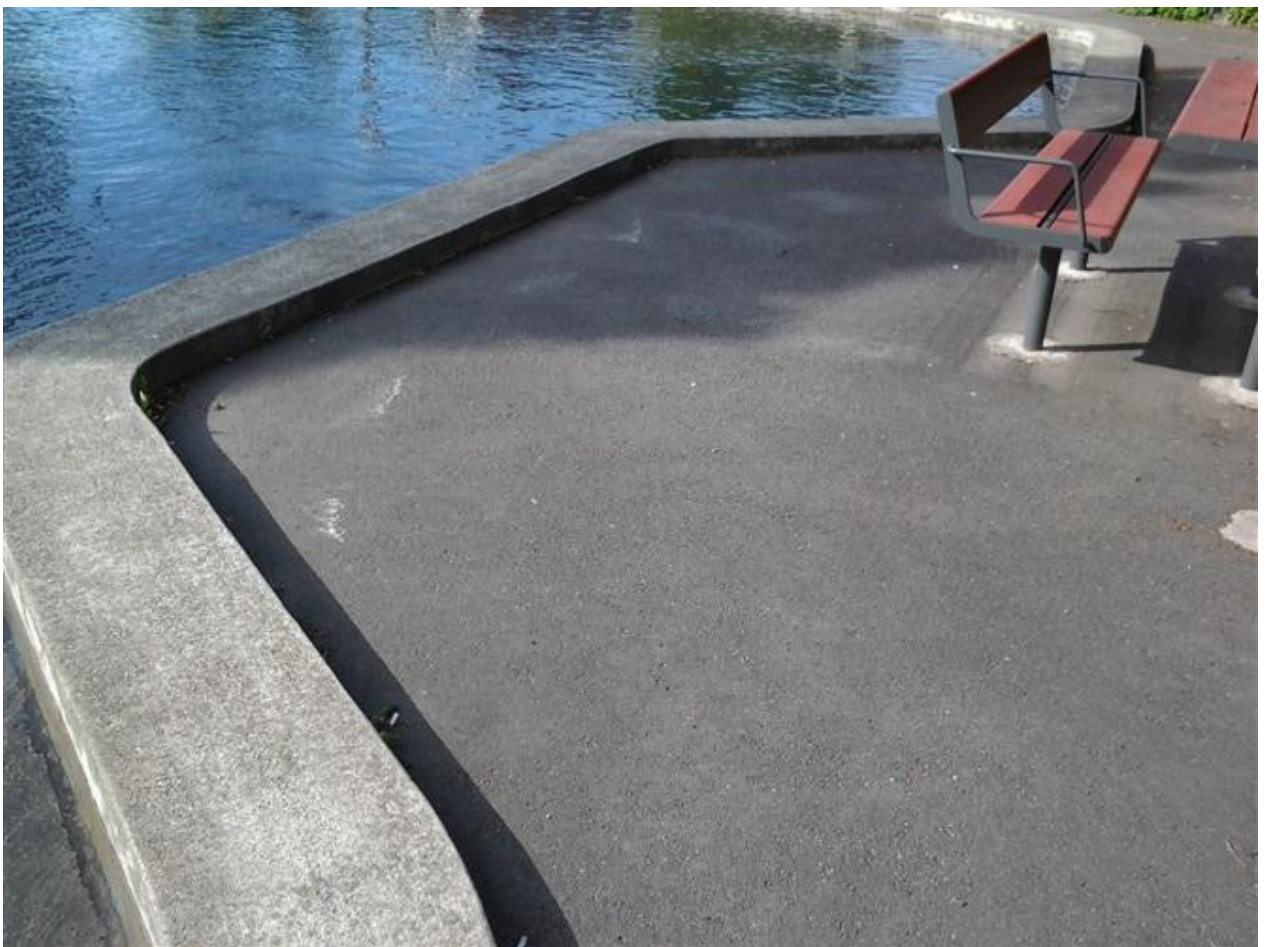
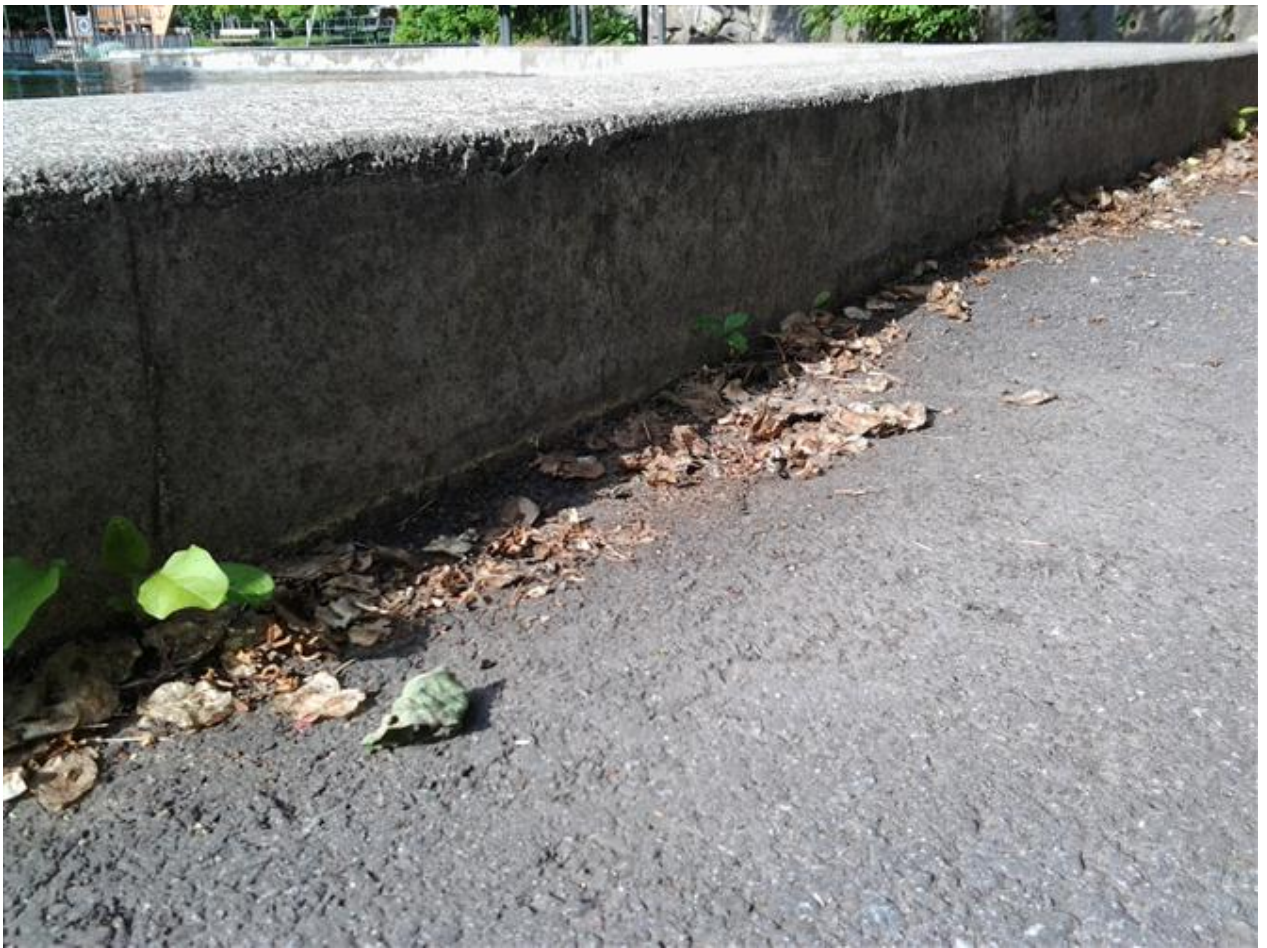
8	<p>Nummer: TPIP-20150617082803</p> <p>Punkt Ja: Nej</p>	<p>Punkt namn: 5.B. Dammens botten ok?</p> <p>Kommentar:Sliten asfaltsbotten</p>
9	<p>Nummer: TPIP-20150617082853</p> <p>Punkt Ja: Ja</p>	<p>Punkt namn: 5.C. Dammens kröning ok?</p> <p>Kommentar:</p>
10	<p>Nummer: TPIP-20150617082909</p> <p>Punkt Ja: Ja</p>	<p>Punkt namn: 5.D. Hårdgjord yta kring dammen ok?</p> <p>Kommentar:</p>
11	<p>Nummer: TPIP-20150617083155</p> <p>Punkt Ja: Nej</p>	<p>Punkt namn: 5.E. Lutning på yta kring dammen ok?</p> <p>Kommentar:Fel lutning på ytor mellan damm och stenmur. Vatten blir stående mot kröning vid regn.</p>

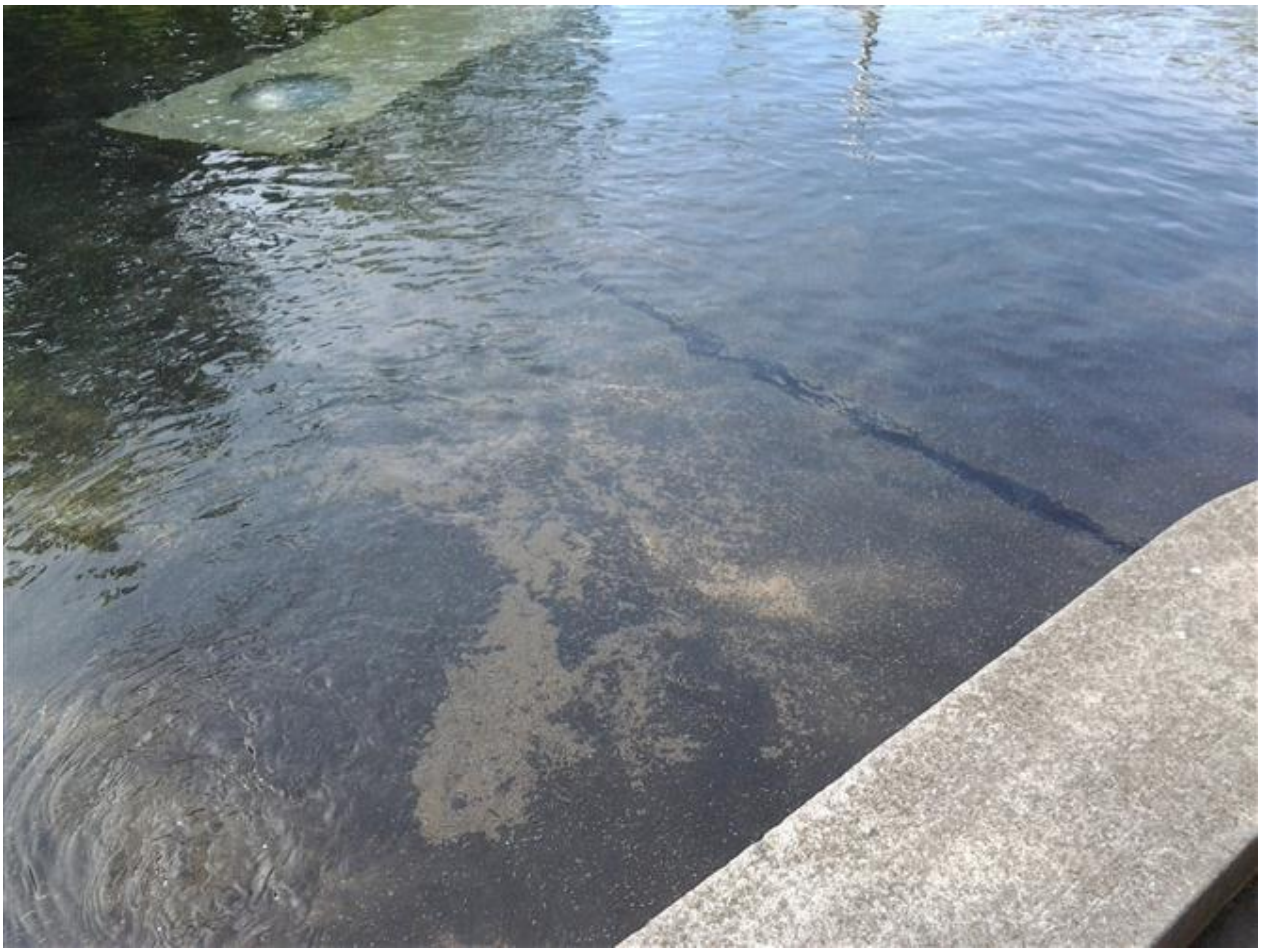
13

Punkt namn: 6.D. Sand jord i dammen?

Kommentar:En del sand på botten.

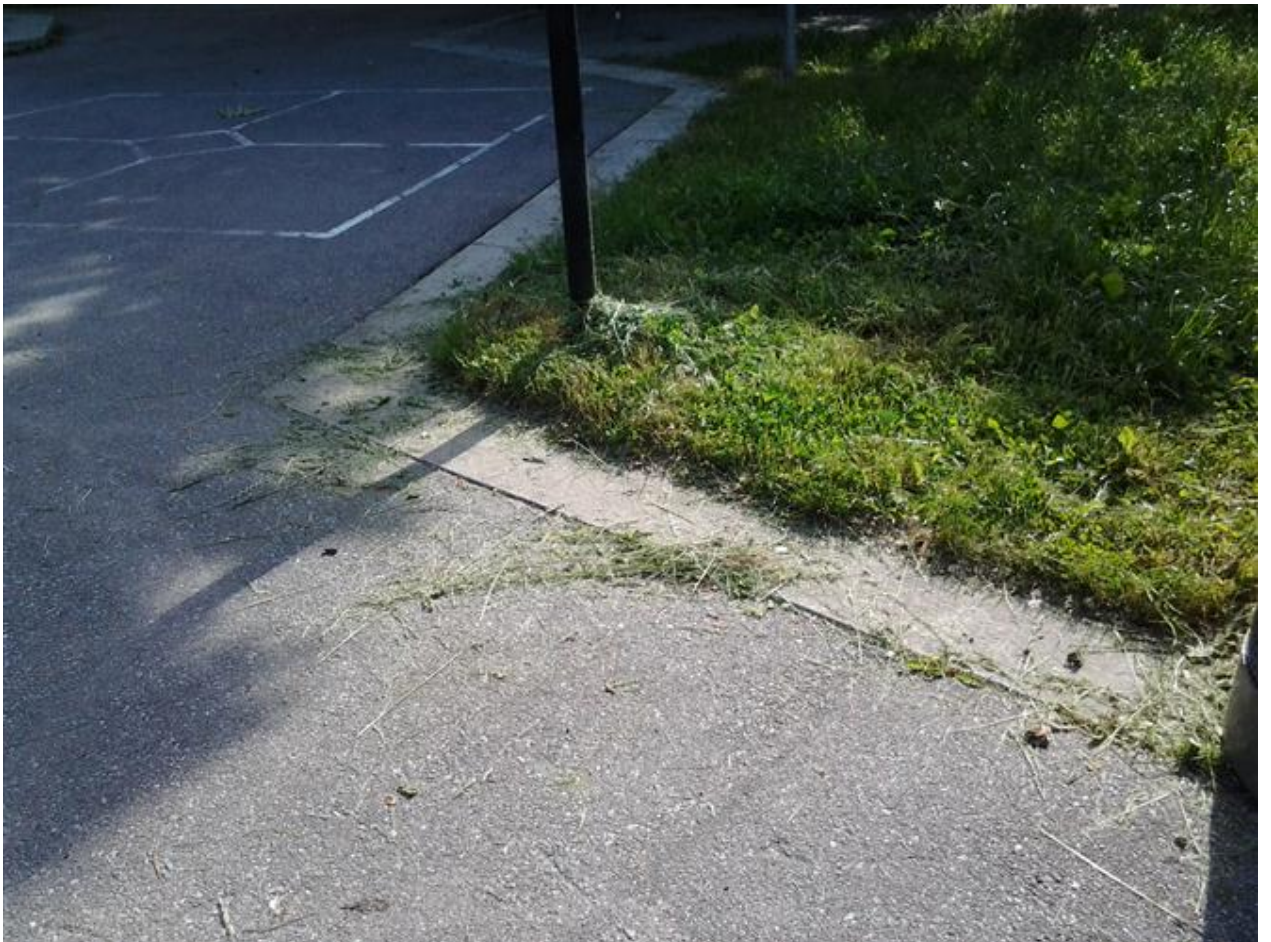
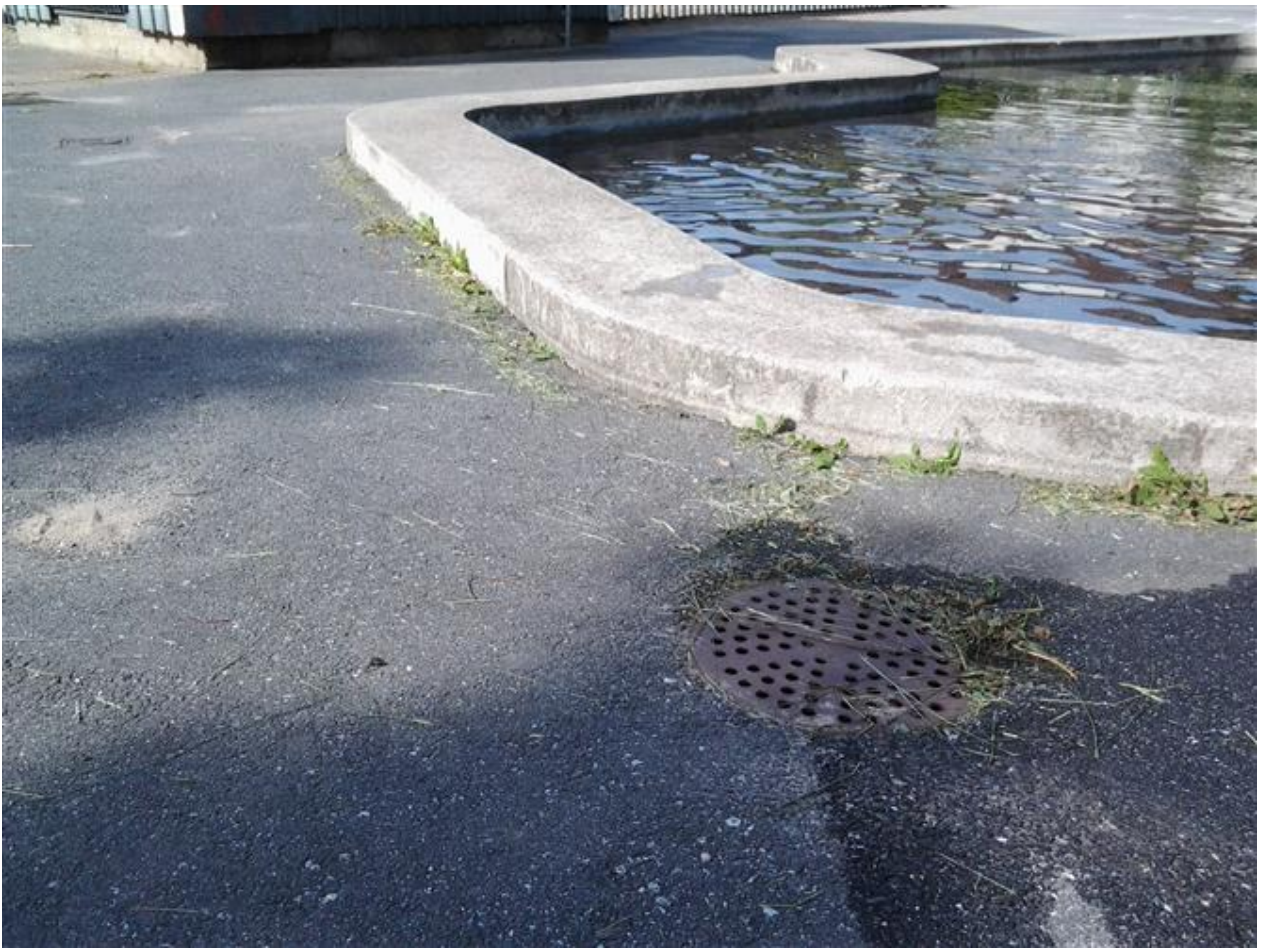
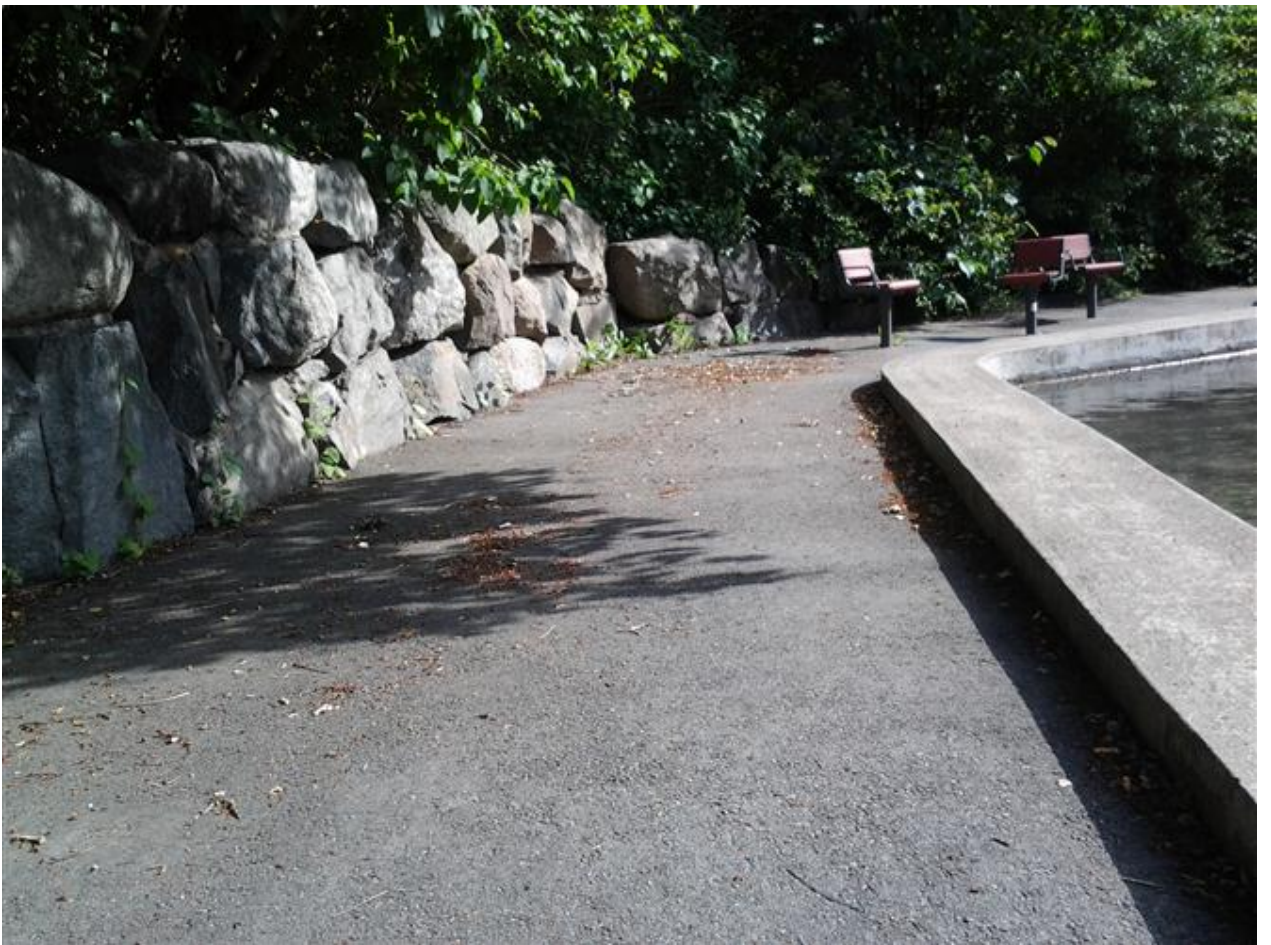
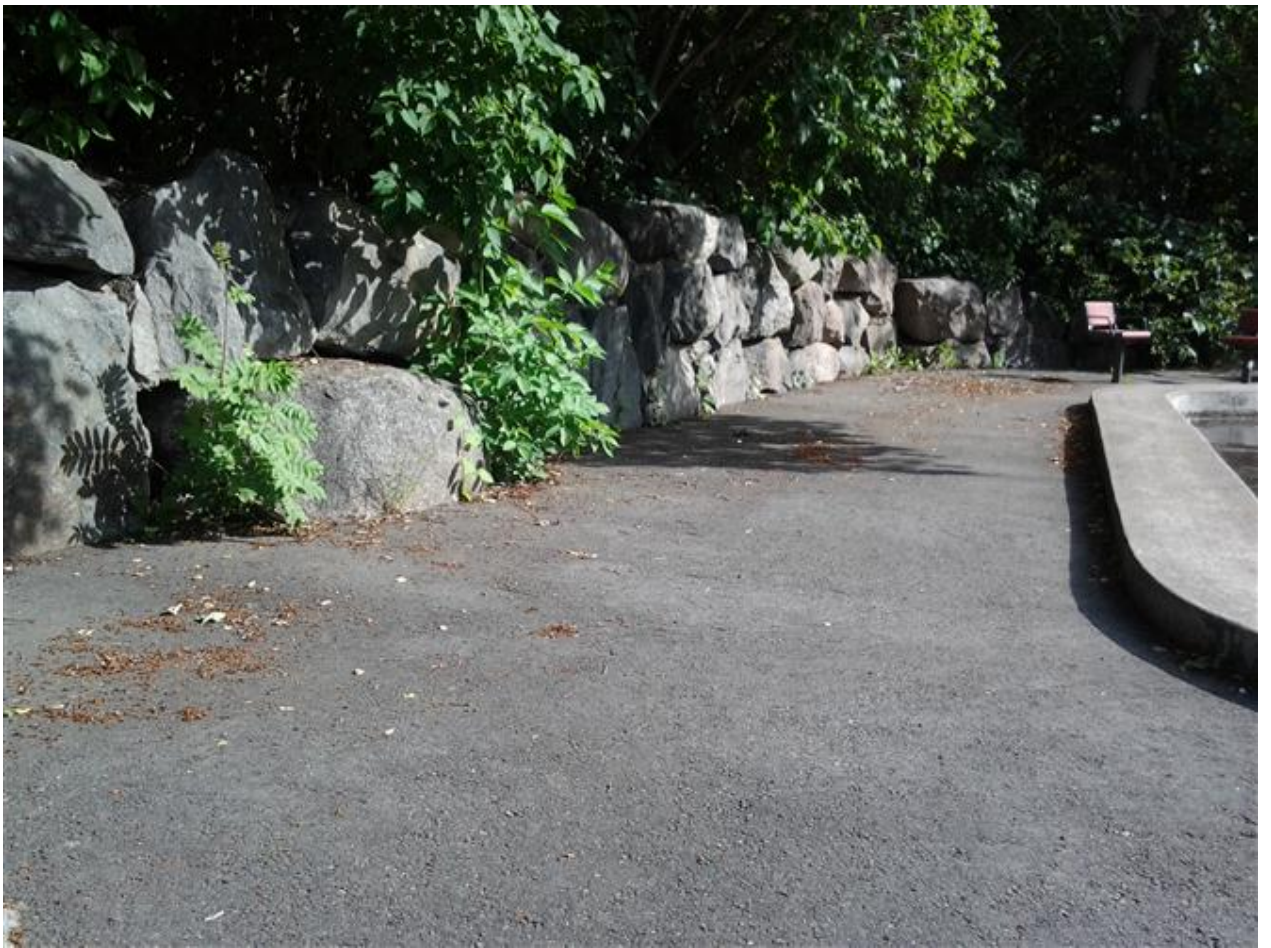
14

Punkt namn: 7.B. Mycket förna i dammens närhet?

Kommentar: Mycket förna och klippt gräs

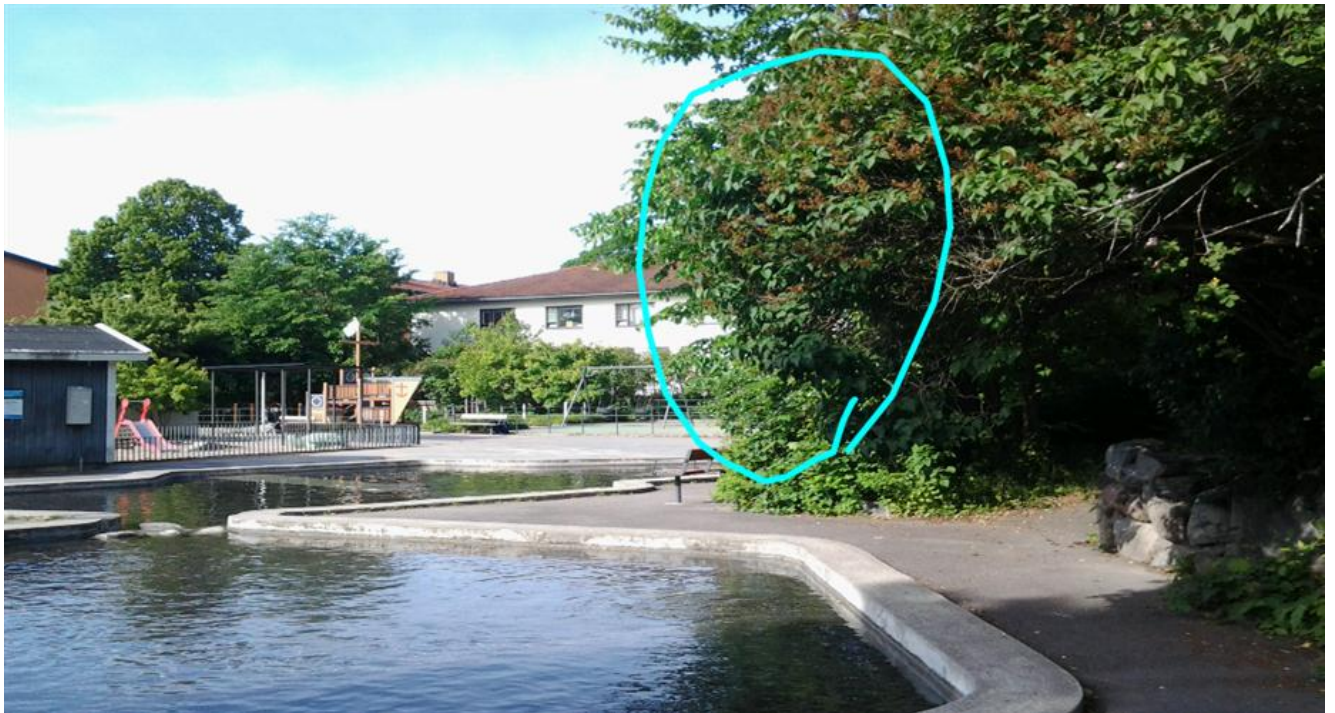
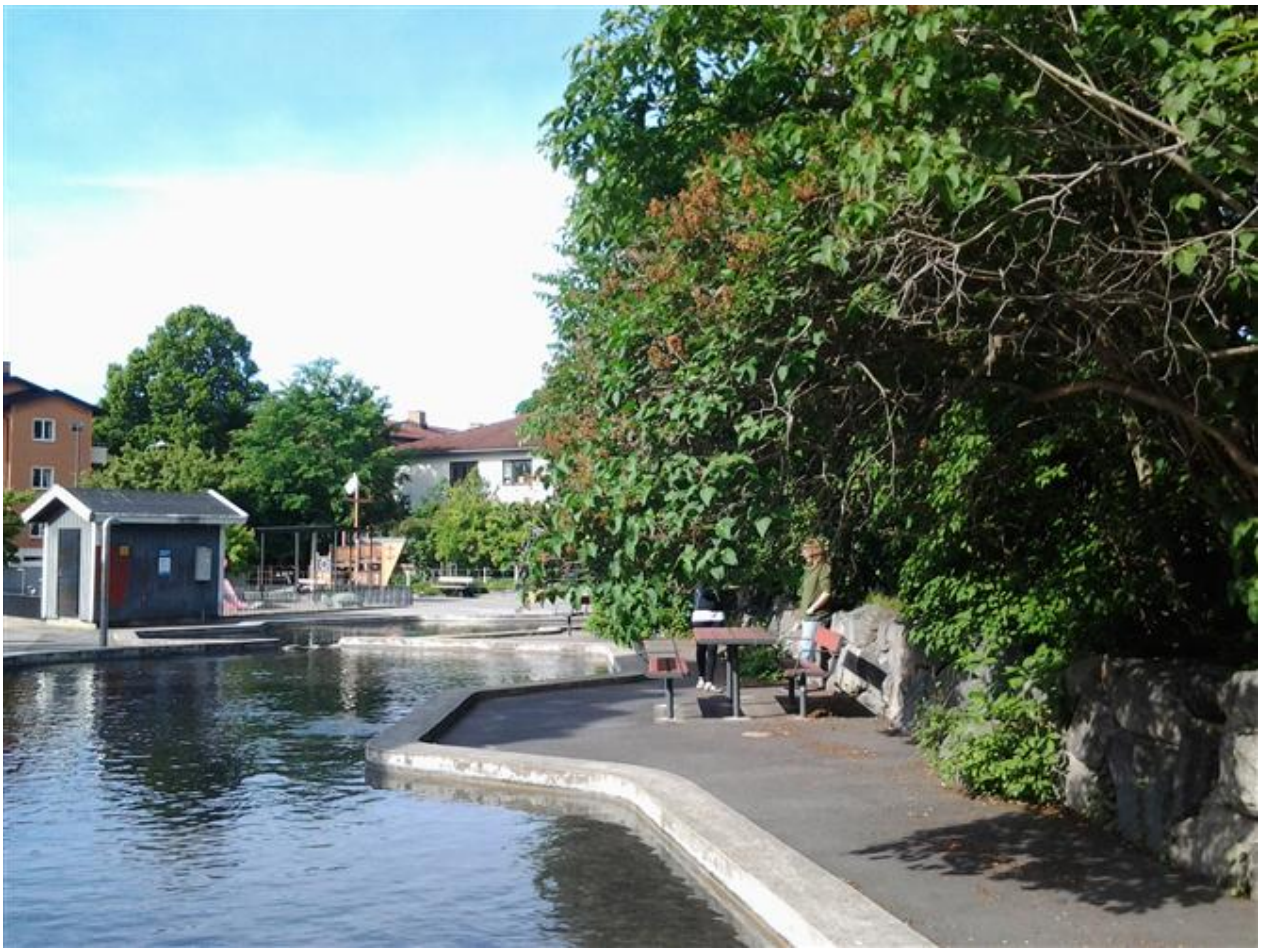
15

Punkt namn: 7.C. Trädgrenar hänger över dammen?

Kommentar: Vissa delar av syrenhäcken hänger över dammen

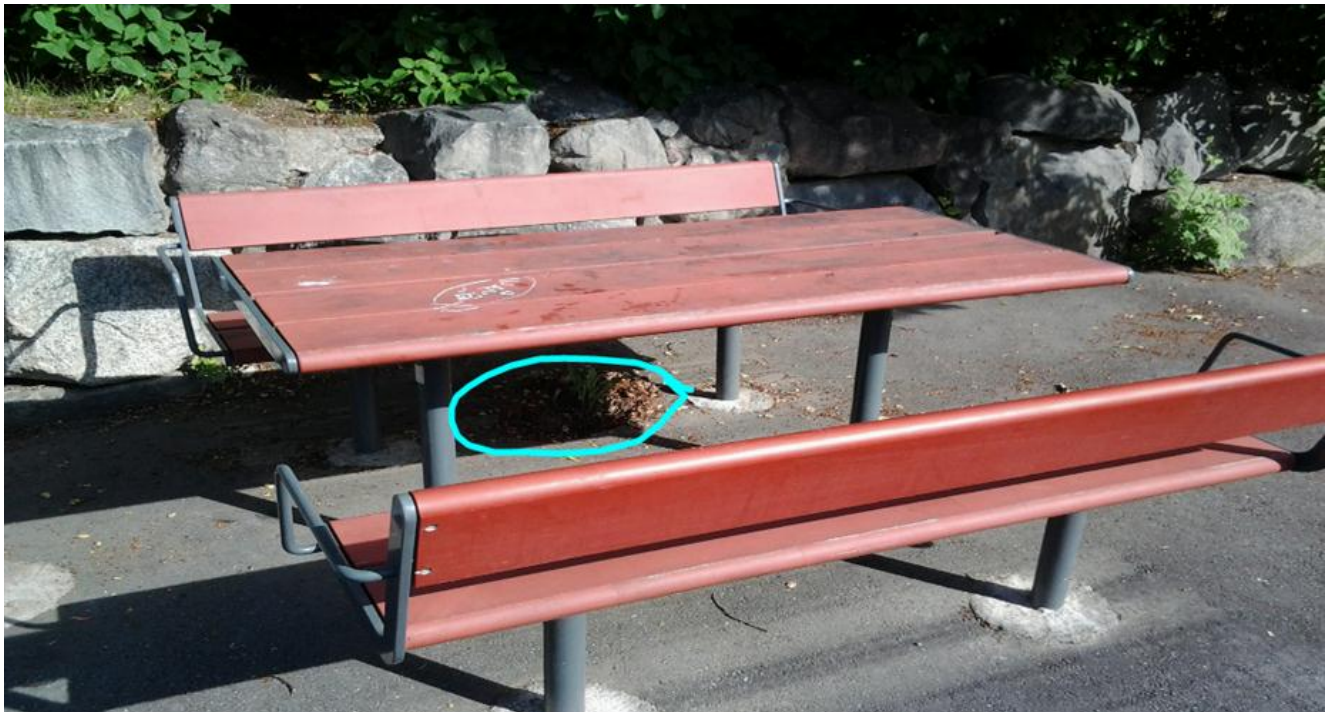
16

Punkt namn: 8. Markskador. Skador utanför dammens närzon?

Kommentar:Hål i asfalten under parkbänk

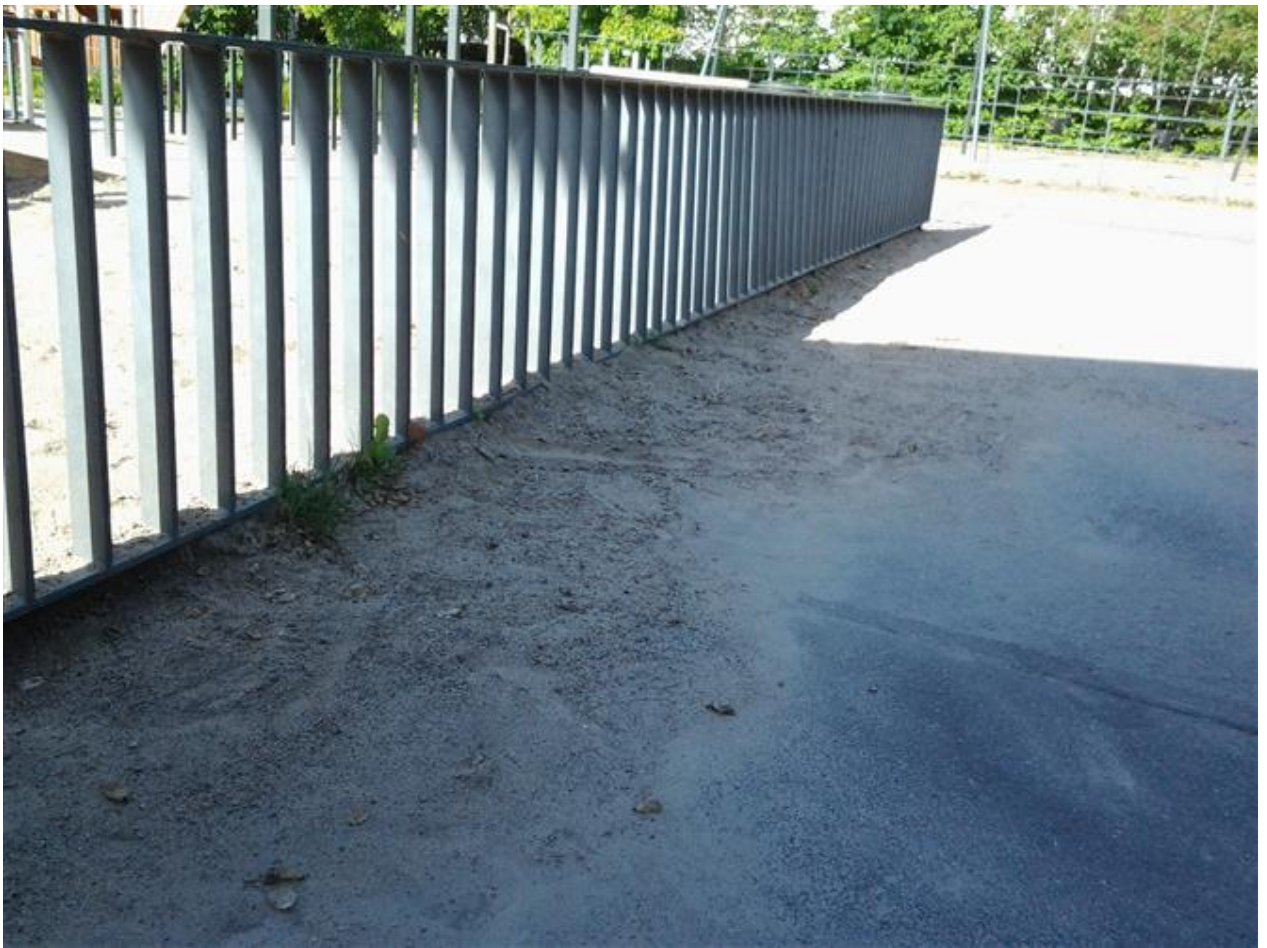
17

Punkt namn: 9.A. Riskfaktorer nära plaskdamm. Sandlådor utan skyddsåtgärder?

Kommentar:Sandlåda har staket men mycket sand utanför. Bristfällig parkstädning?

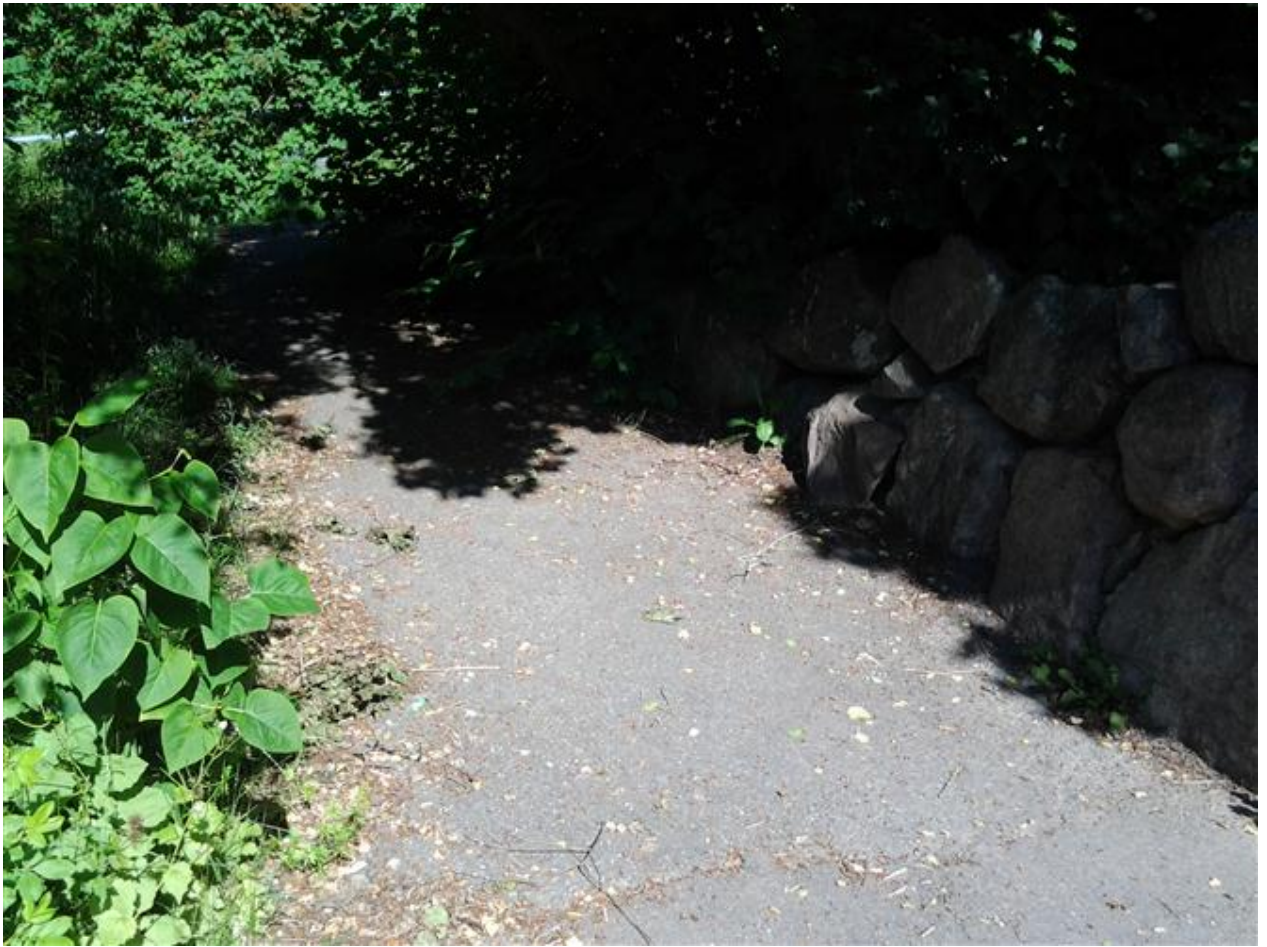
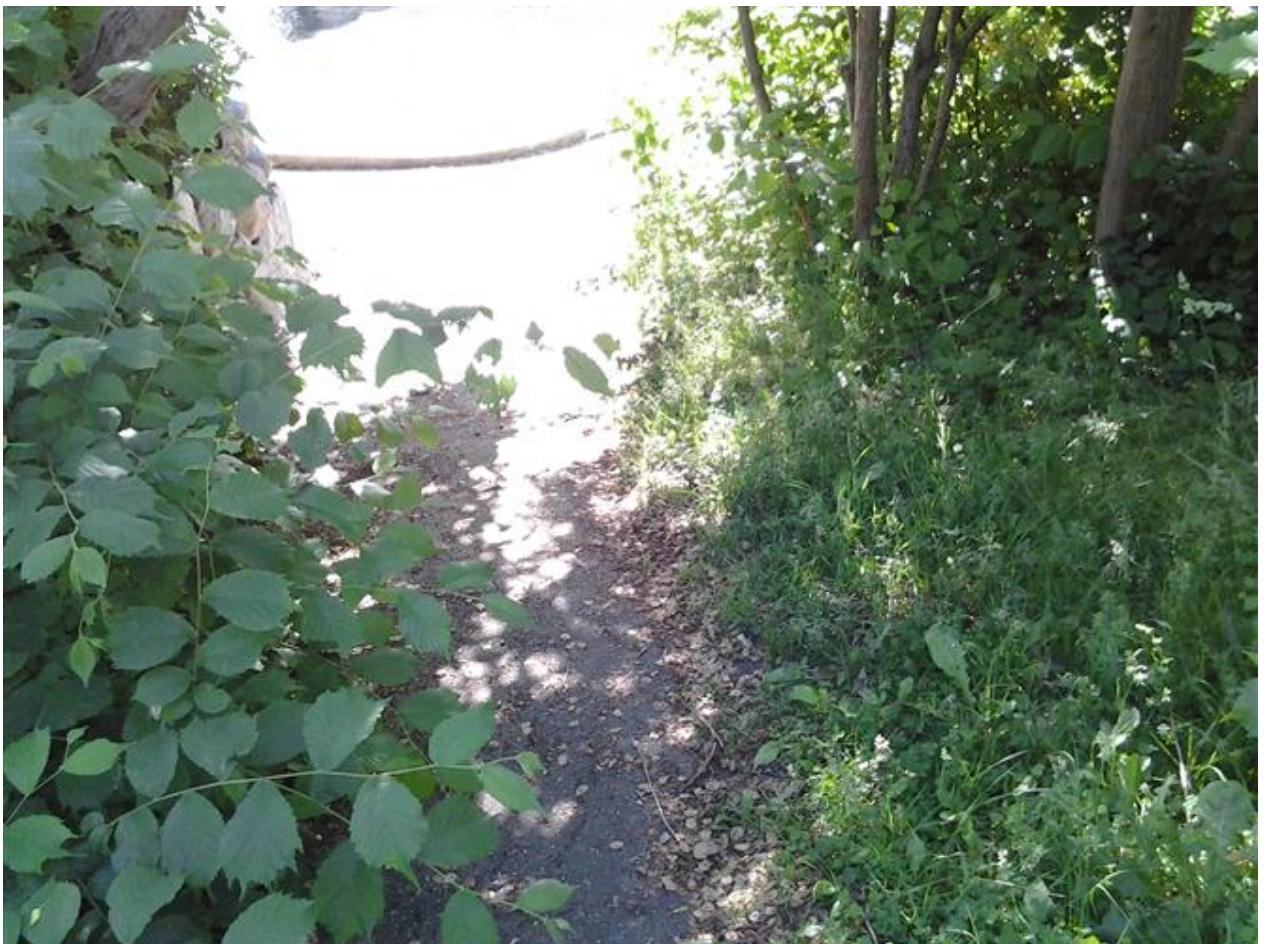
Punkt namn: 9.C. Riskfaktorer nära plaskdamm.

Kommentar: Asfalterad gångstig under syrenhäck mycket ostädad.
