Handläggare
Peter Ringkrans
08-508 261 38**Till**
Trafiknämnden
2016-03-10

Renovering av Tantobergets sandsilo. Genomförandebeslut

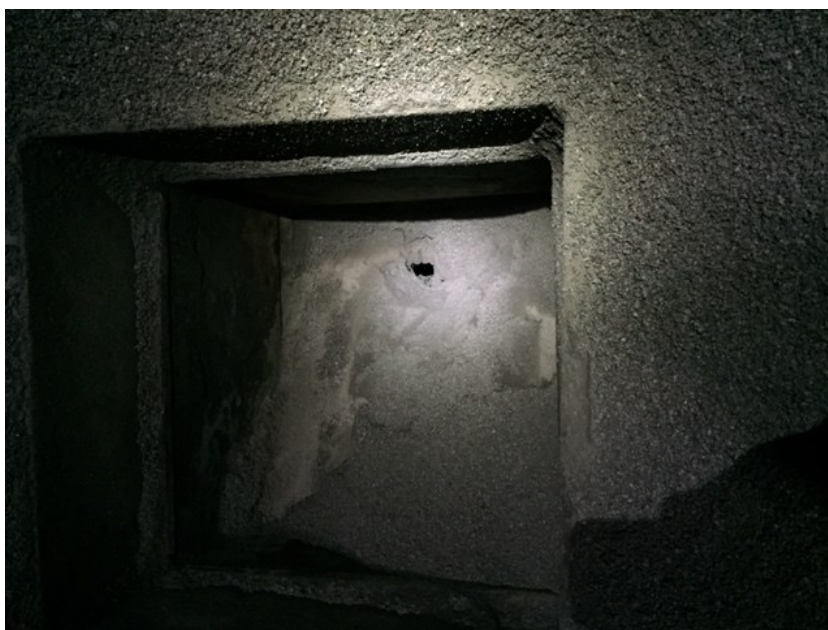
Ett igensatt utlastningshål

Ytterligare en observation är att den befintliga utformningen av utmatningen kommer att fortsätta ge problem om ingen åtgärd vidtas. Dessa problem har förvärrats med bytet från natursand till krossgrus, som har väsentligt högre inre friktionsvinkel med tillhörande förmåga att bilda valv över öppningar vilket kan orsaka stopp. Miljön inne i silon är starkt främjande för mögelsvampar vilket medför att alla träkonstruktioner i silon kommer att ruttna, falla ned och utgöra en del av skräpet.

För säkerställande av fortsatt funktion måste den trängsta sektionen i utlastningsschaktet göras väsentligt större och att gallret bör vara lätt åtkomligt för mekanisk bortrensning av stora föremål bör finnas framöver.

Bortbilning av all sprutbetong i konerna upp till nivå + 1,5. Att riva gallren i de utlastningsschakten och ersätta dem med lättåtkomliga galler under utmatningstrummorna. Detta skulle innebära en stor förbättring och avhjälpa den konstruktionsmiss som gör att eventuellt skräp idag fastnar på dessa svåråtkomliga galler

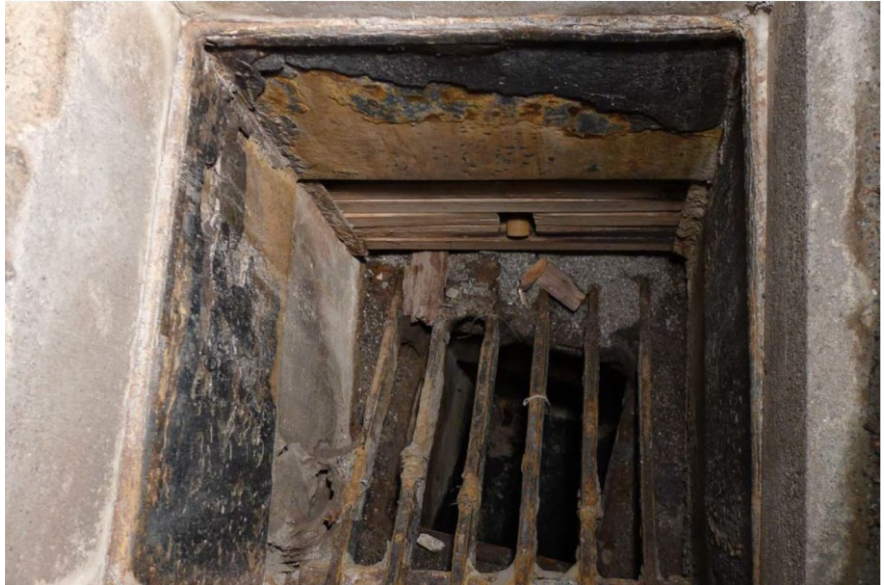
En rimlig tolkning av informationen från den utredning som gjorts är att sprutbetongen i någon omfattning rasat från väggar och tak i silorna, i så fall uppenbarligen på grund av att de bultar som fäster sprutbetongen till berget rostade av.

Att miljön är mycket korrosiv visas av de gravrostade fragmenten av ganska grovt, valsat stål som fanns. Trävirket kan knappast vara annat än kvarsittande gjutformar, som med tiden lossnat och fallit ned.

Ett sönderrostat utlastningshål

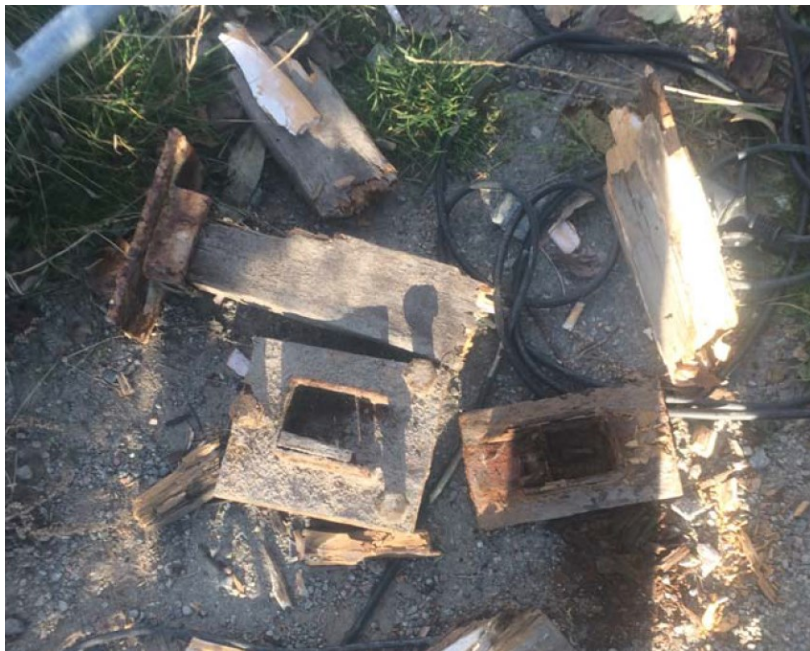
Entreprenören bekräftade att i samband med rengöring av silo 2 rensades t många ton av främmande föremål som sprutbetong, armering, annat stål och trävirke bort. Det finns däremot inte någon märkbar förekomst av stenar och block från berget.

Material från silons konstruktion som lastats ut
