PM

Miljöteknisk markmiljöundersökning

15169029 Timotejen 17

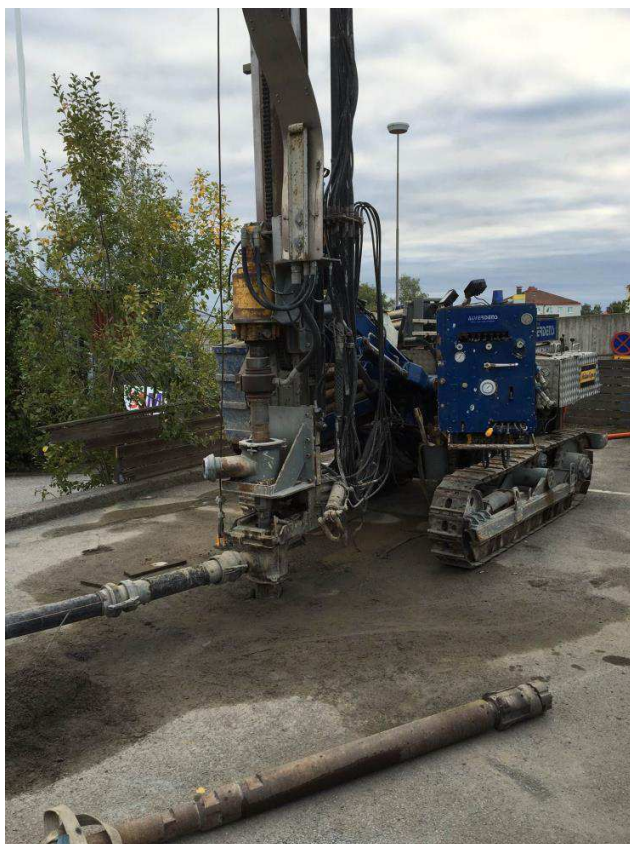
Foto 1. Pågående borrhingsarbete vid grundvattenrör RGS01

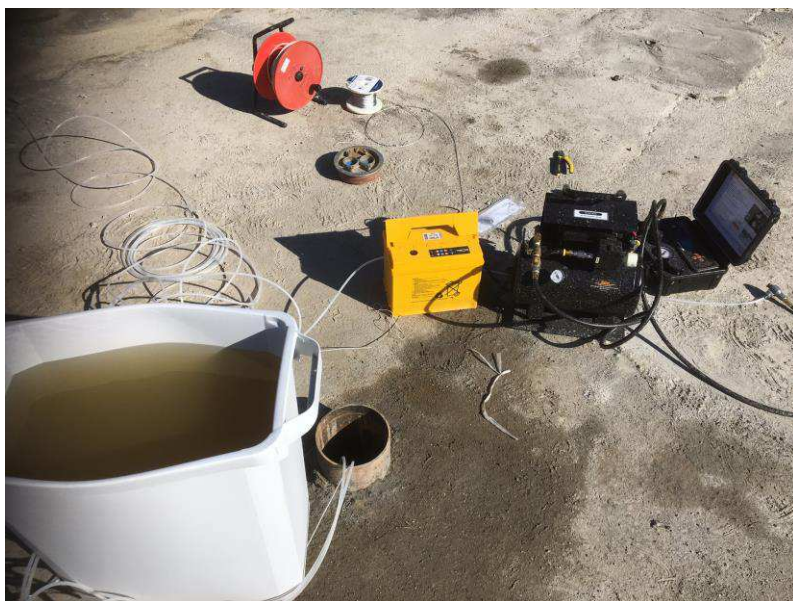
Foto 2. Provtagning med bladderpump vid punkt RGS01

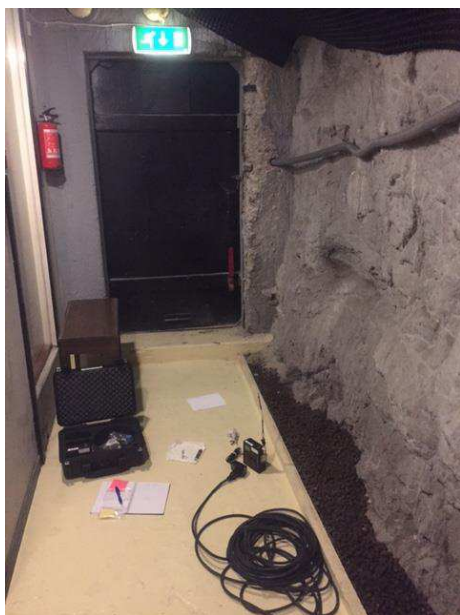
Foto 3 Provpunkt "Bergrum"

Vid provtagning i bergrummet ställdes mätutrustningen längst in i bergrummet och alla dörrar stängdes under provtagningstillfället. I verkstaden borrades ett håll genom betongplattan (20-25cm) och adsorbenttröret fördes sedan genom plattan. Tätning runt hållet gjordes med aluminiumfolie och bentonitlera för att förhindra upptag av den yttre inomhusluften.

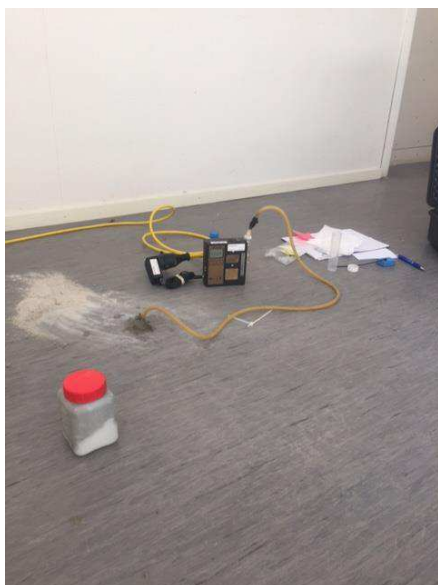
Foto 4 Provpunkt "Verkstad"

Inga halter av klorerade alifater har noterats i uttagna grundvattenprover. Trikloretylen har detekteras i porgasprovet uttaget under betongplattan i den f.d. verkstaden. Källan till Trikloretylen härstammar troligen från verkstadens tidigare verksamhet. Vilka ämnen eller produkter som hanterats i verkstaden har inte kunnat fastställas. Den uppmätta halten 7,3 ($\mu\text{g}/\text{m}^3$) anses vara låg och då inga av de övriga nedbrytningsprodukterna detekteras bedöms inga åtgärdsbehov föreligga. I samband med att verkstaden rivs inför kommande exploatering kommer kompletterande prover uttasa efter det att betongplattan avlägsnats. RGS 90 anser att inga ytterligare provtagningar för klorerade alifater är nödvändiga då inga till mycket låga halter detekteras.
