**DATUM** 2016-01-26

**UPPDRAGSNUMMER** 1535103

**PM-ANALYS OCH BEDÖMNING AV GRUNDVATTEN I FORNUDDEN, TYRESÖ KOMMUN.  
FASTIGHETERNA KUMLA 3:1247, SÖDRA DELEN AV KUMLA 3:93 SAMT KUMLA 3:656, TYRESÖ  
KOMMUN**

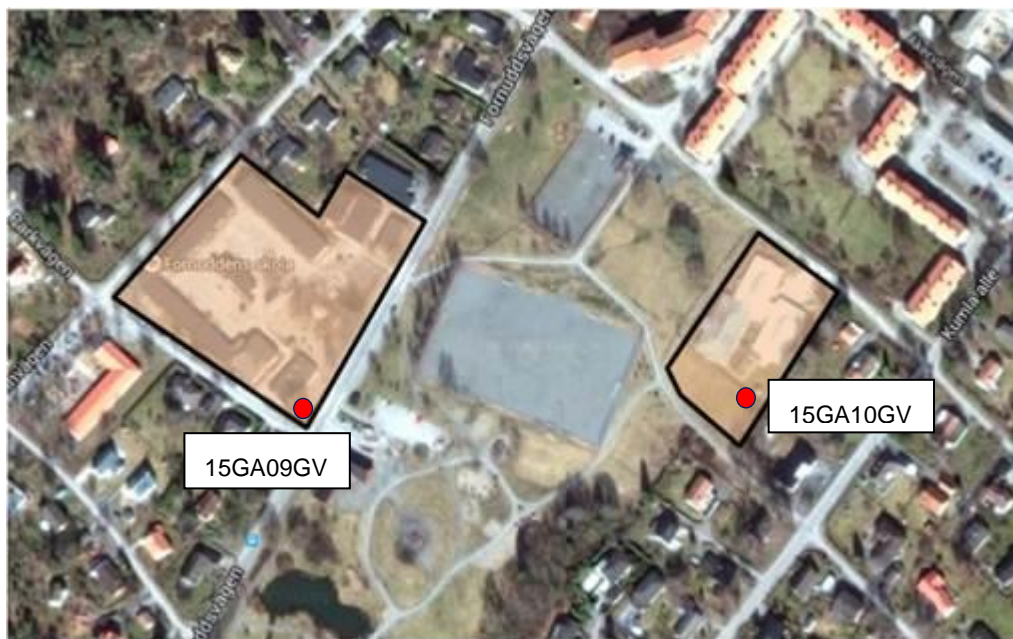
Figur 1: Flygbild som visar undersökningsområdets två delar, röda cirklar avser de två grundvattenrören. Provtagning kunde enbart utföras i 15GA10GV.
