PM BERGTEKNIK

UPPDRAG Granitvägen Bollmora	UPPDRAGSLEDARE Joakim Pehrson	DATUM 2017-09-26
UPPDRAGSNUMMER 2177065	UPPRÄTTAD AV Oskar Sigurdsson

Bergbesiktning Bollmoraberget

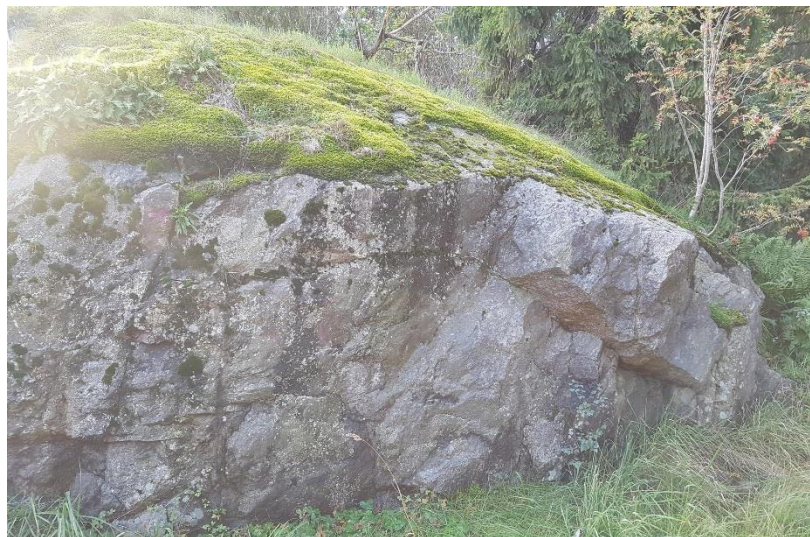
Figur 3. Foto av en hållskärning mot Bollmoravägen.

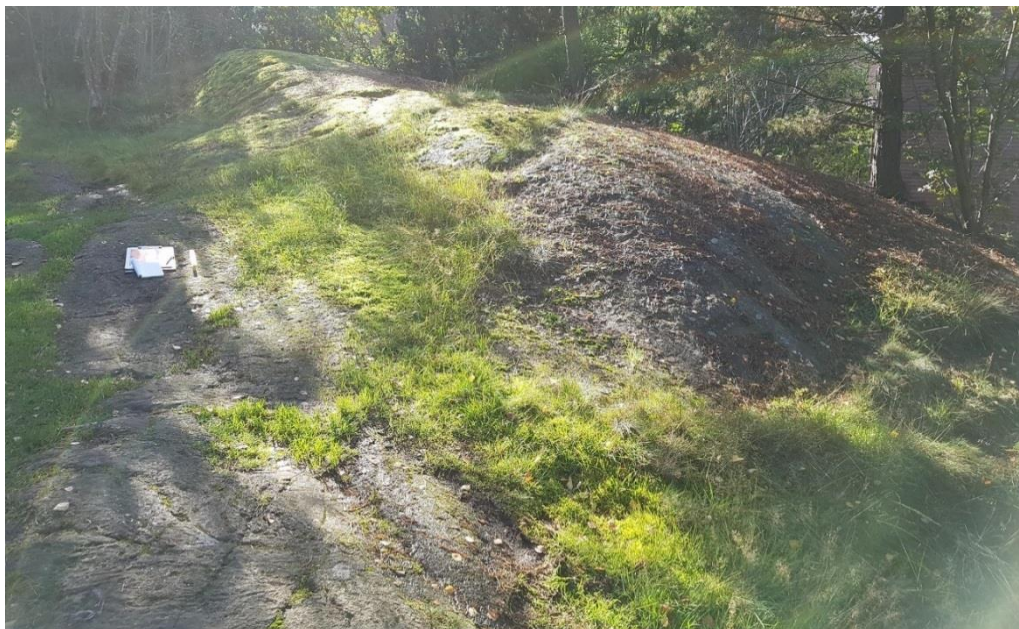
Figur 4. Fotografi tagit mot sydöst från nordvästligaste delen av rundhällen (observationspunkt 1).

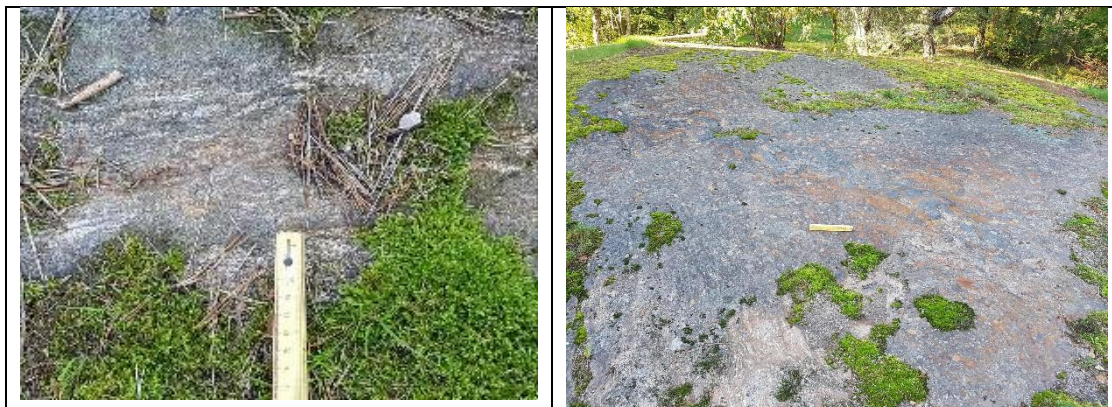
Bergarten består av en finkornig till medelkornig, bandad och småveckad sedimentådergnejs (figur 5), med växlande finkornigare och mörkare band anrikade av glimmermineral (biotit) av varierande bredd (dock mest <10cm) och ofta bredare band/ådror bestående till största delen av grovkornigare mineral (kvarts och fältspat).

Figur 5. Fotografi tagit av sedimentådergnejsen, tumstock 20cm orienterad i ca NS (observationspunkt 3 och 5).

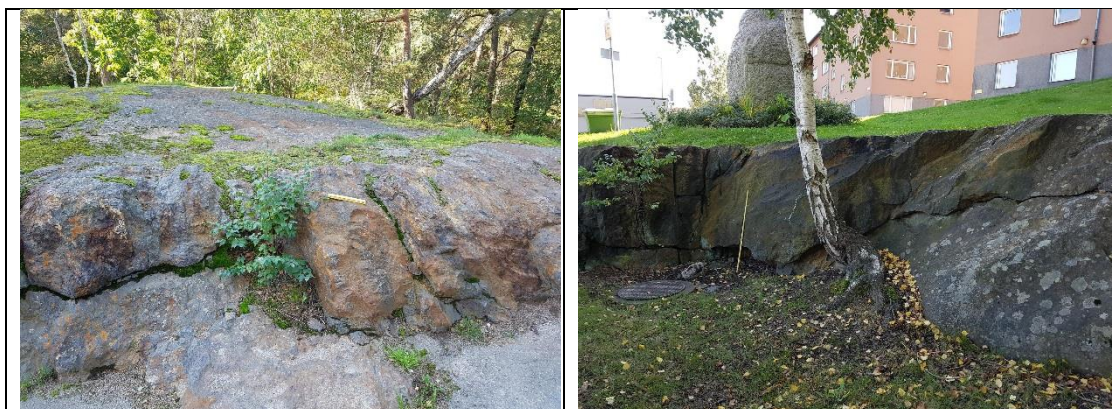
Bergarten är för det mesta grå men innehåller varierande mängder av rostiga band/linser av sulfidförande gnejs (bl.a. svavelkis och magnetkis), se figur 6. Denna rostiga del är något mer vittringsbenägen än den gråa gnejsen i övrigt.

Figur 6. Fotografier av sedimentådergnejsen där den innehåller en hel del av rostig sulfidförande gnejs, tumstock i vänster bild 20cm (observationspunkt 6) och 1m i höger bild (observationspunkt 7).

Generellt är sedimentådergnejsen en bra bergart att bygga på, men den är något heterogen och innehåller ibland svagare partier, som t.ex. de rostiga sulfidförande linserna/banden. Detta samt kombinationen av flacka bankningsplan och brantstående sprickor gör att sprängda hållar bör besiktigas för eventuella behov av förstärkningar.

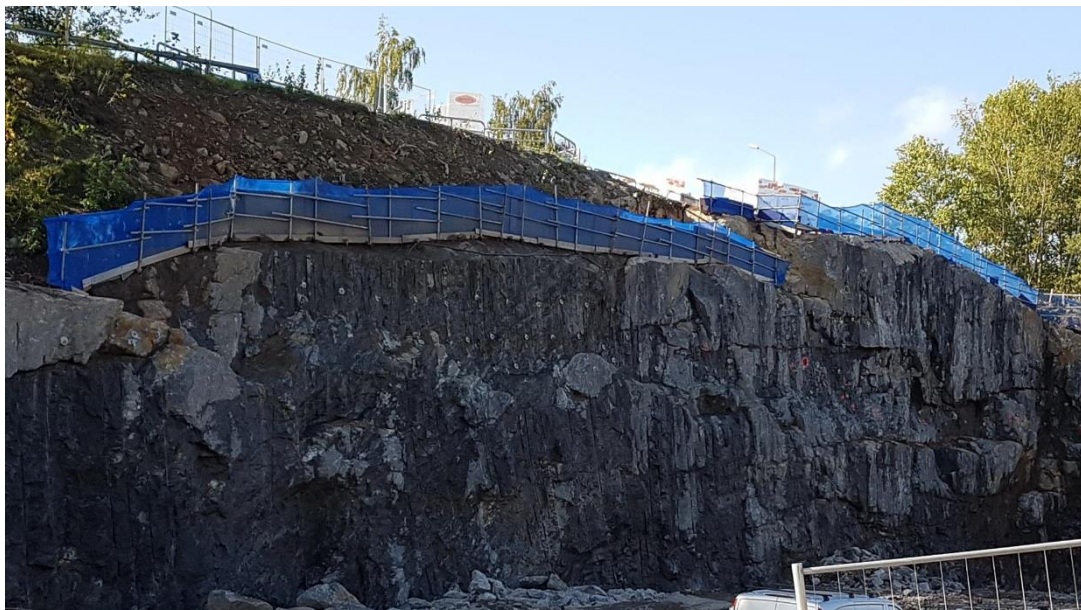
Berget är för det mesta sprickfattigt, subhorisontella bankningsplan av öppna sprickor förekommer dock samt enstaka brantstående öppna sprickor (figur 7).

Figur 7. Fotografi tagit mot väster av en hållskärning mot Bollmoravägen-Granängsvägen, som visar några subhorisontella bankningsplan.

Efter bergsbesiktningen inom planområdet observerades inga risker vad det gäller ytliga bergras eller blocknedfall inom fastmarkspartiet som kan påverka planområdet. Efter att sprängningsarbeten inom planområdet utförts bör ytterligare bergsbesiktningar utföras av en bergtekniker i syfte att konstatera om förstärkningsåtgärder behöver vidtas.
