**Undersökning av markföroreningar inom  
Masten-fastigheten, Järnet 6, i Tyresö**

**Uppdragsnr  
11020121**

**Stockholm  
1996-08-29**

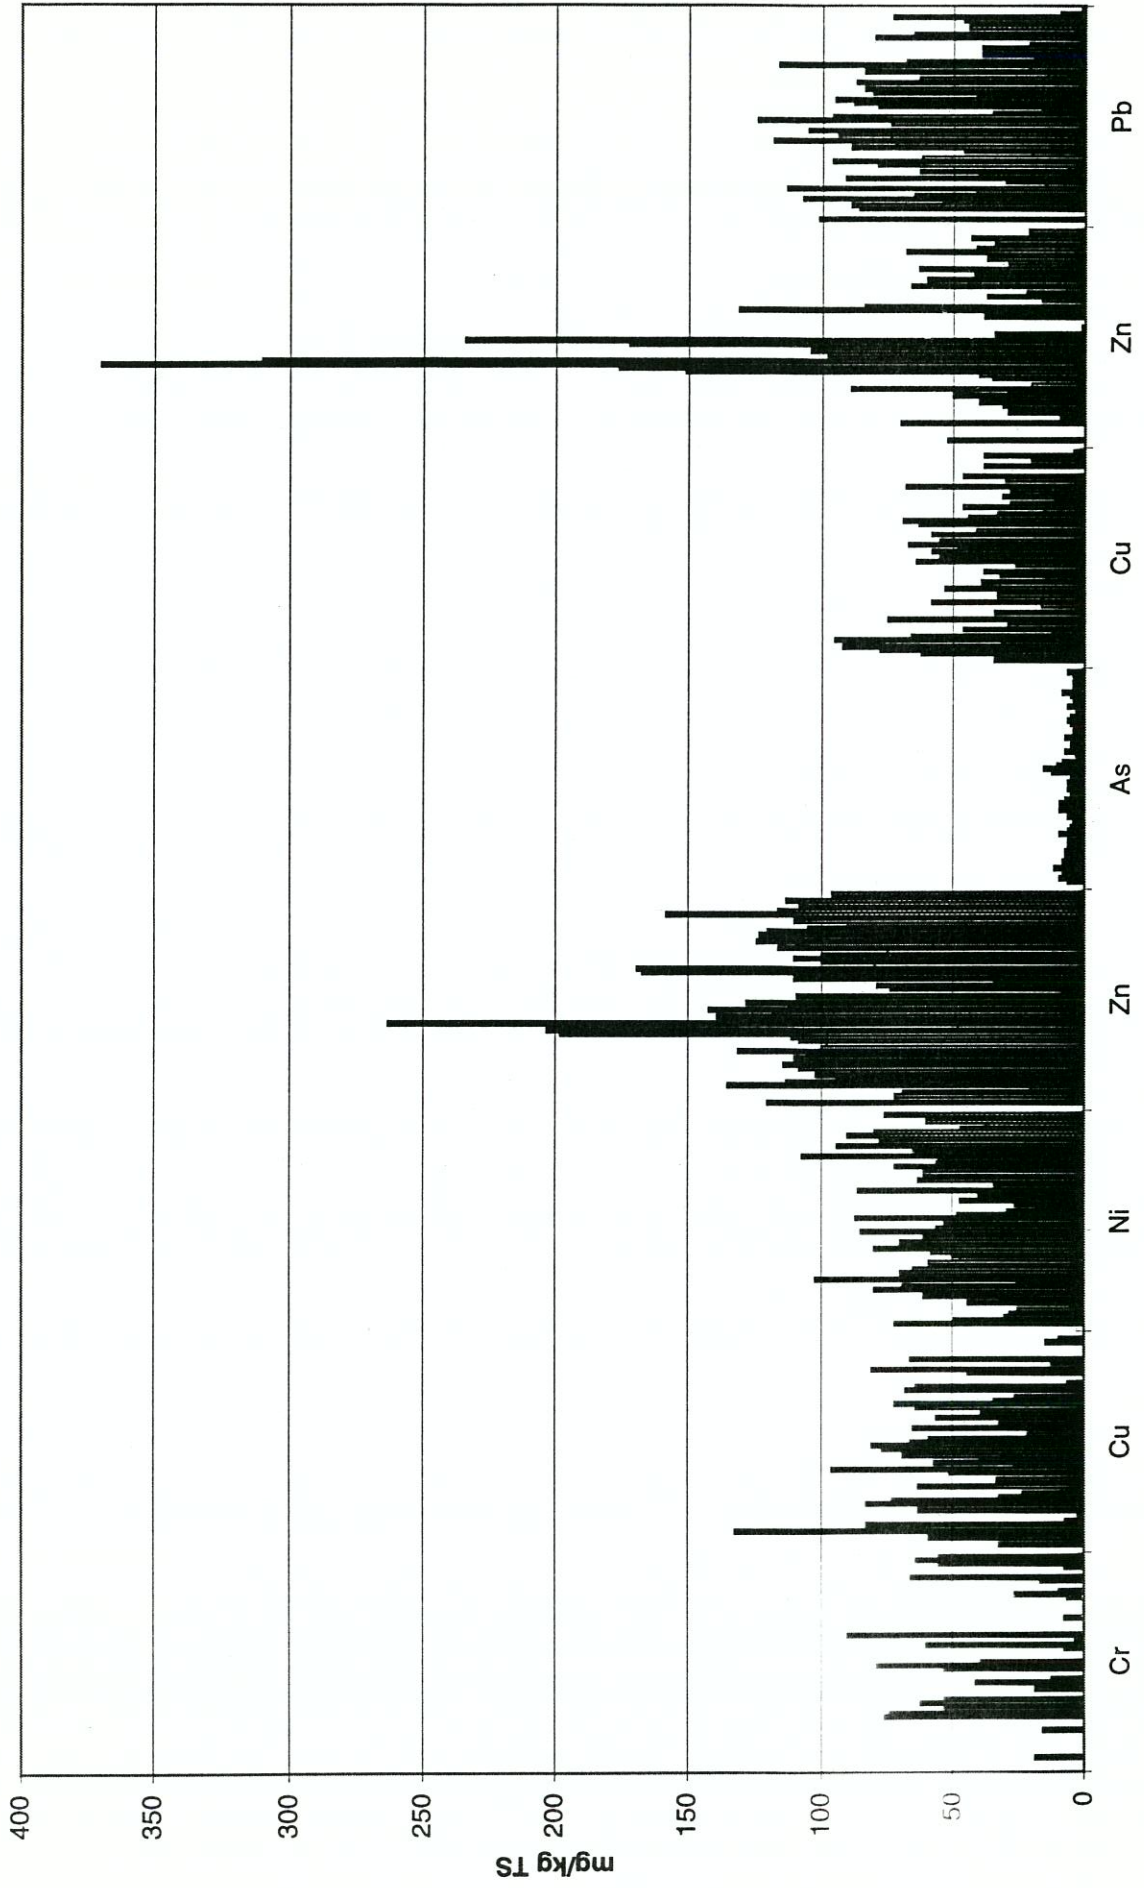
Diagram 1

Kvarteret Masten - X Met mätningar				Halter i mg/kg			aug-96		
Prov	Djup m	Cr	Cu	Ni	Zn	As	Cu	Zn	Pb
3	0-2,0	0	32	72	120	6	34	52	101
3	2-2,8	0	0	49	0	9	16	0	0
3	2,8-3,2	18	59	30	72	7	62	0	0
3	3,2-3,6	0	21	28	69	8	78	0	86
3	3,6-4,0	0	132	25	20	11	92	0	89
3	4,0-5,0	0	0	5	135	8	31	70	54
3	botten	0	83	44	113	8	95	0	107
4	0-0,9	0	6,9	31	94	7	66	9	65
4	0,9-1,6	0	0	61	102	7	12	29	41
4	1,6-2,8	0	2	44	50	7	46	0	113
5	0,7-1,4	15	63	80	108	6	29	31	15
5	1,4-2,1	0	0	69	114	4	16	40	30
6	0,7-1,4	0	83	25	101	6	75	7	91
6	1,7-2	0	73	102	110	2	0	50	40
7	0-1,3	76	32	42	105	9	34	29	63
8		74	23	70	131	6	0	89	6
9	0,5-1	0	8	65	100	5	16	20	79
9	1-1,5	53	63	39	98	4	58	14	96
9	1,4-2,1	62	0	59	108	4	16	35	62
10	0,7-1,4	53	33	47	111	6	33	40	20
10	1,4-2,1	0	0	50	198	5	1	151	46
11	0-0,7	0	51	58	203	9	53	176	89
11	0,7-1,6	18	96	80	48	4	0	370	72
11	1,6-2,1	0	26	38	263	9	39	310	118
12	0,7-1,4	41	57	70	118	7	14	78	74
12	1,4-2,1	12	39	61	139	5	32	98	94

13	0,7-1,4	0	69	57	118	3	38	104	105
13	1,4-2,1	0	0	85	142	6	0	56	0
14	0,7-1,4	53	77	56	112	4	26	172	74
14	1,4-2,1	79	81	51	128	6	64	234	124
15	0,7-1,4	39	66	53	100	5	55	13	96
16	0-1,9	0	59	87	109	4	22	34	35
16	1,9-2,2	0	21	48	8	12	58	0	16
16	2,2-2,6	0	0	29	74	15	48	1	79
16	2,6-3,5	7	65	17	79	10	67	0	88
16	3,5-4,8	60	32	26	34	8	55	0	95
17	0,5-1	3	0	47	110	2	0	38	41
17	1,0-2	1	56	21	110	3	58	38	81
19	0-1,0	90	39	40	167	7	41	131	84
19	1,0-2,0	0	0	86	169	4	0	84	0
20	1,0-2,0	0	64	32	80	5	63	0	87
20	0-1,6	0	72	34	100	4	69	16	63
21	0-1,6	0	34	63	110	7	44	37	14
21	1,0-2,0	7	26	57	100	4	33	22	84
21	6,5-6,9	0	0	61	75	4	15	7	21
22	0,1-1,0	0	68	61	116	1	46	66	116
23	0,1-1,0	0	64	72	109	5	28	32	68
23	5,8-6,1	0	6	56	124	6	11	60	19
23	1,0-2,0	0	0	55	84	5	31	7	39
24	0,6-1	6	0	107	123	2	0	42	7
25	0-1	26	44	64	120	3	28	63	39
25	1,0-2,0	9	81	65	105	6	68	7	21
25	2,0-2,8	0	0	94	90	2	0	29	1
26	0,4-1,0	0	12	78	110	4	30	37	80
26	1,0-2,0	16	66	42	100	5	46	0	65

26	2-2,8	66	0	90	158	8	0	68	0
27	0,2-1,6	0	0	80	116	4	0	41	44
27	1,0-1,5	0	0	47	76	3	38	2	25
28	0,5-1	7	0	37	108	4	8	34	46
29	0,5-1	55	14	60	113	2	20	43	73
29	1,5-2,8	64	9	57	76	4	38	3	9
30	1,0-1,8	55	0	76	96	6	4	21	1

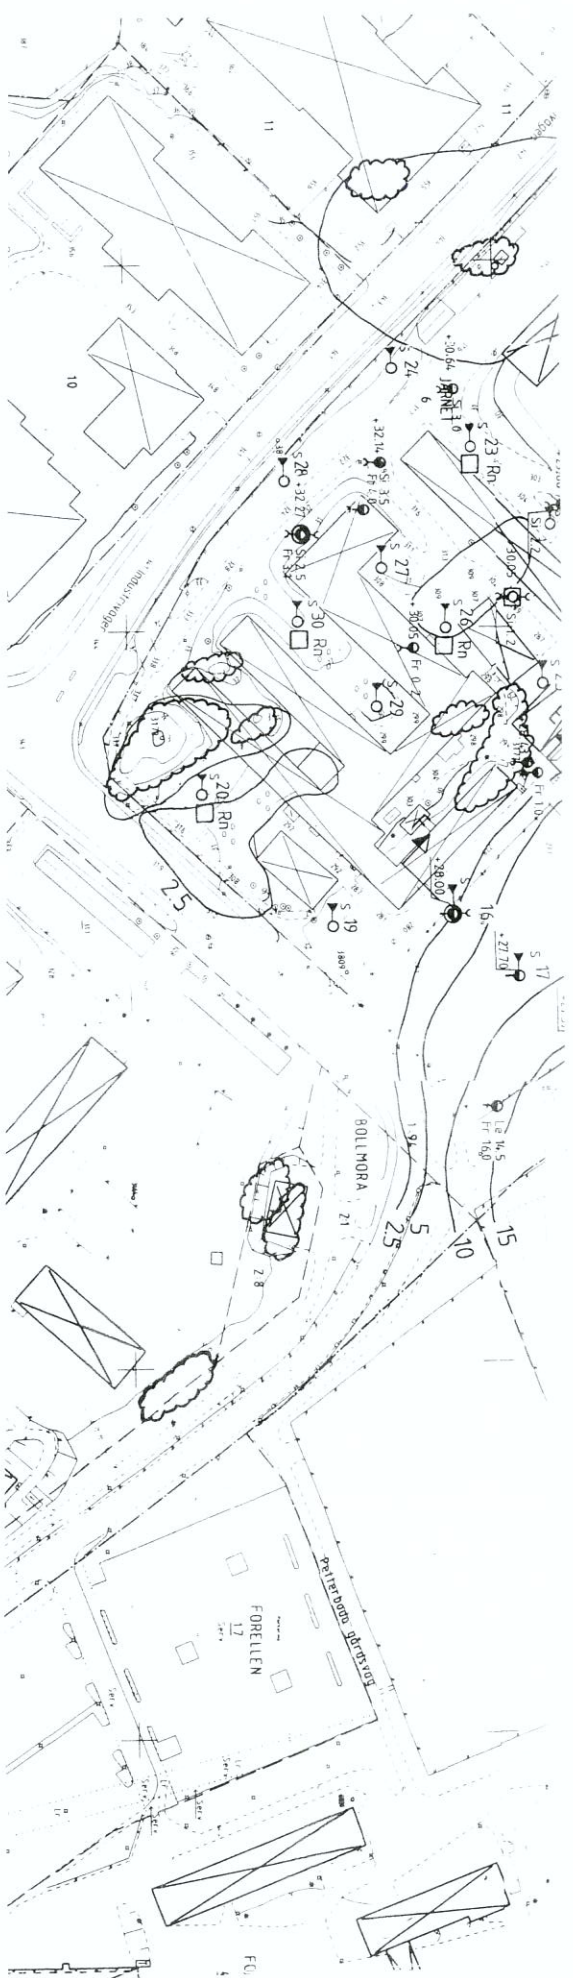
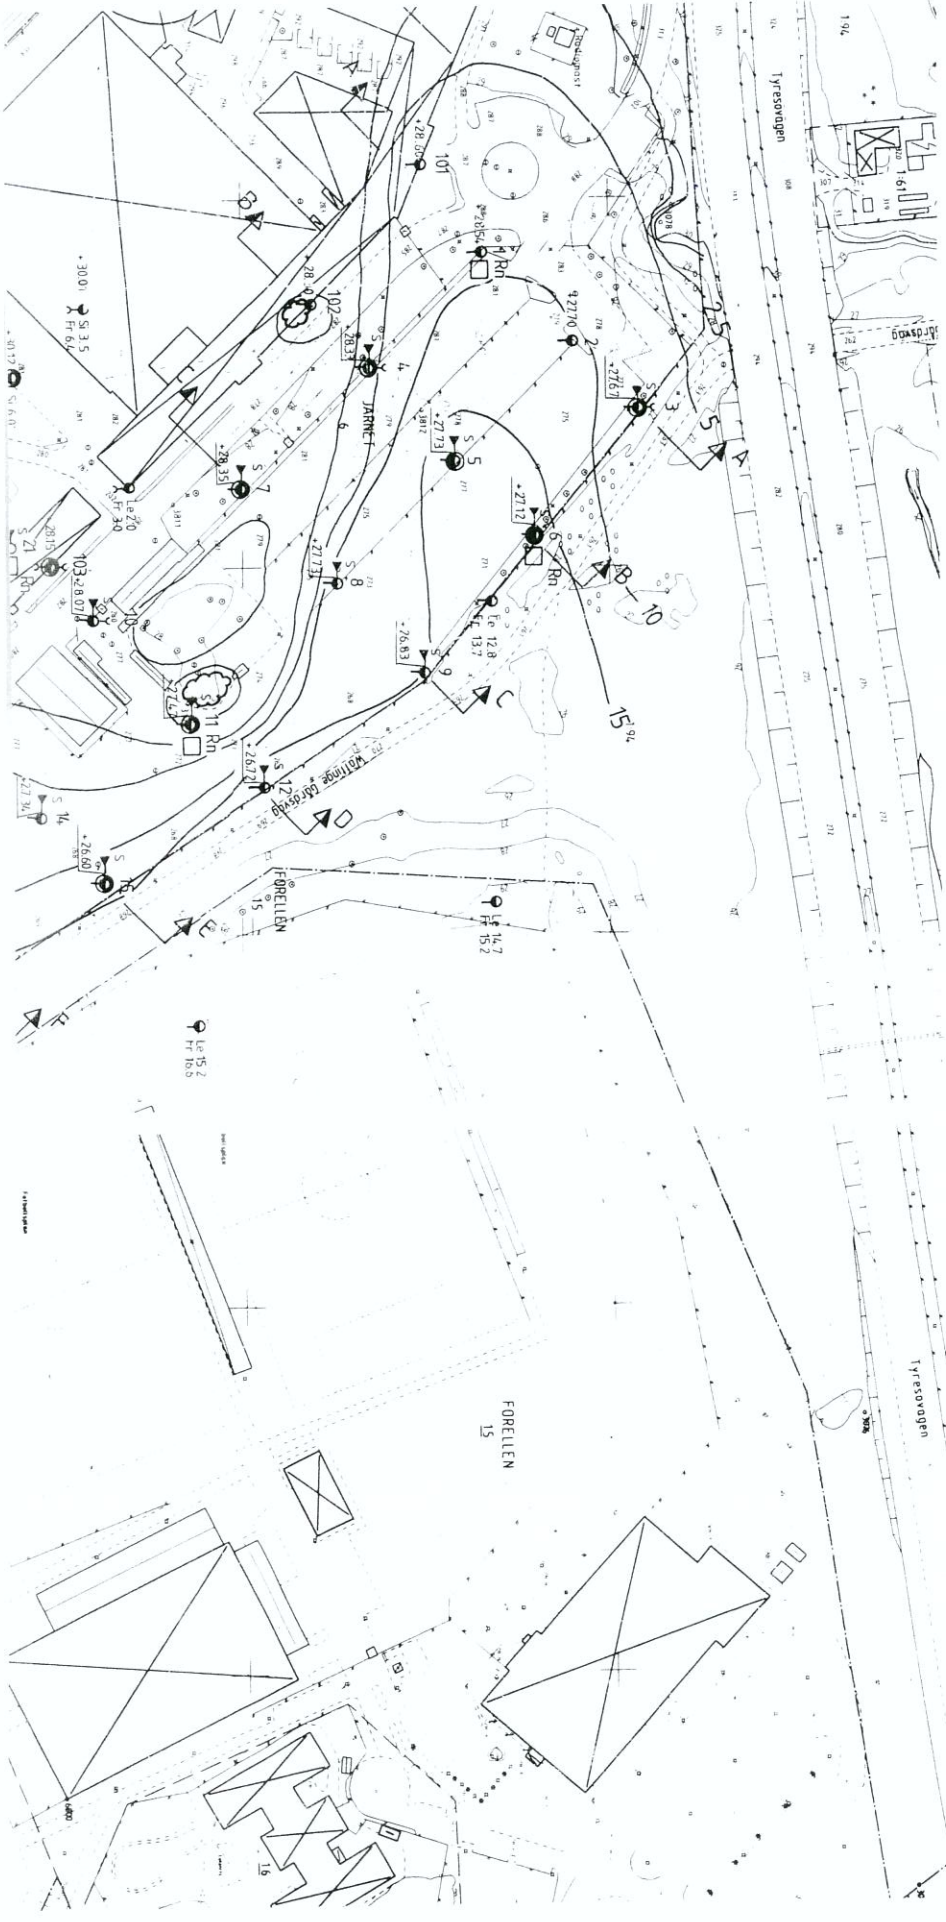
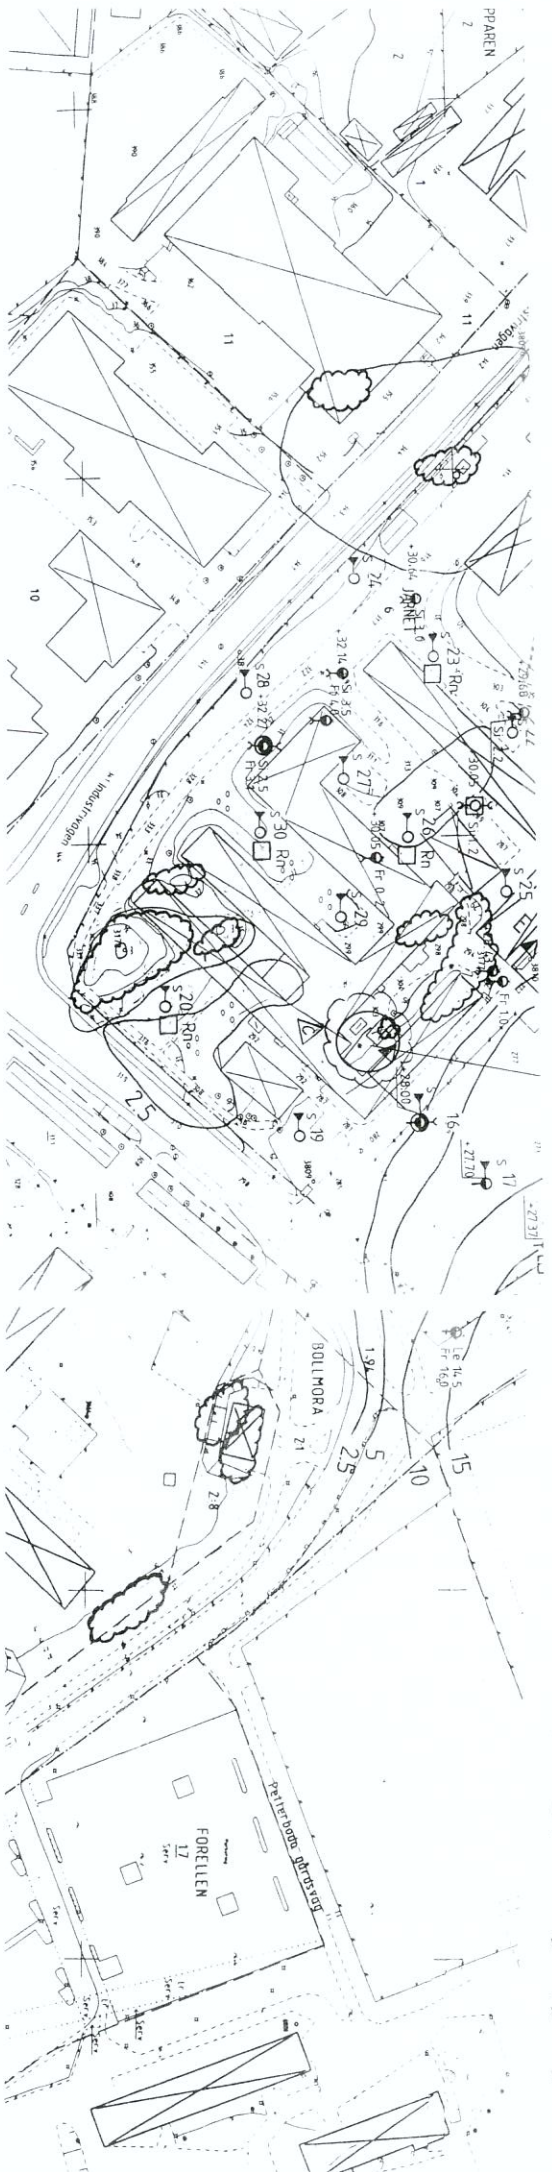
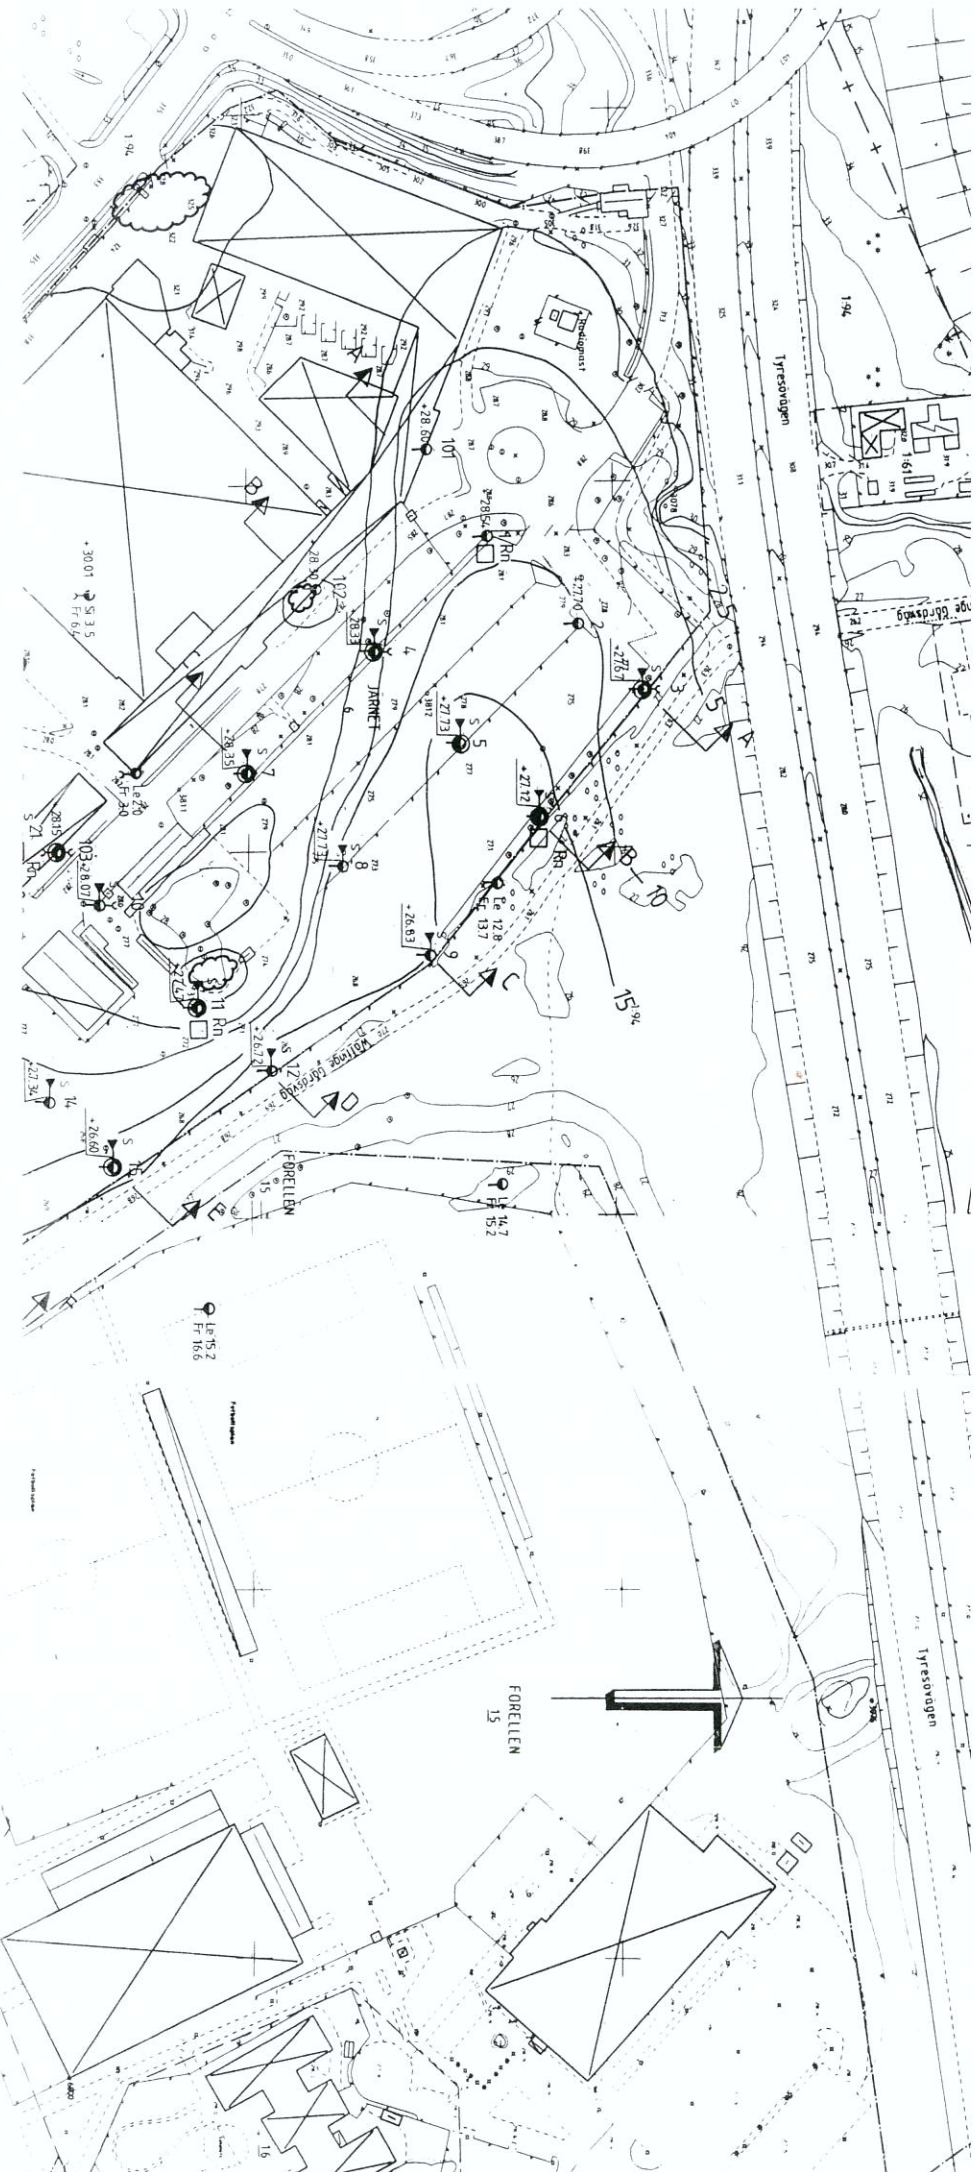
Fältarbetet är dels, redovisat i plan på ritning G, dels med avseende på jordlagerföljd redovisat i bilaga 1.
