RAPPORT
UTREDNING VATTENKEMI - KÄLLSPÅRNING
EKOBACKEN, VÄRMDÖ KOMMUN

UPPDRAG 273 075, Teknikstöd Miljö

Titel på rapport: Utredning vattenkemi - källspårning, Ekbacken, Värmdö Kommun
Datum: 2018-04-09

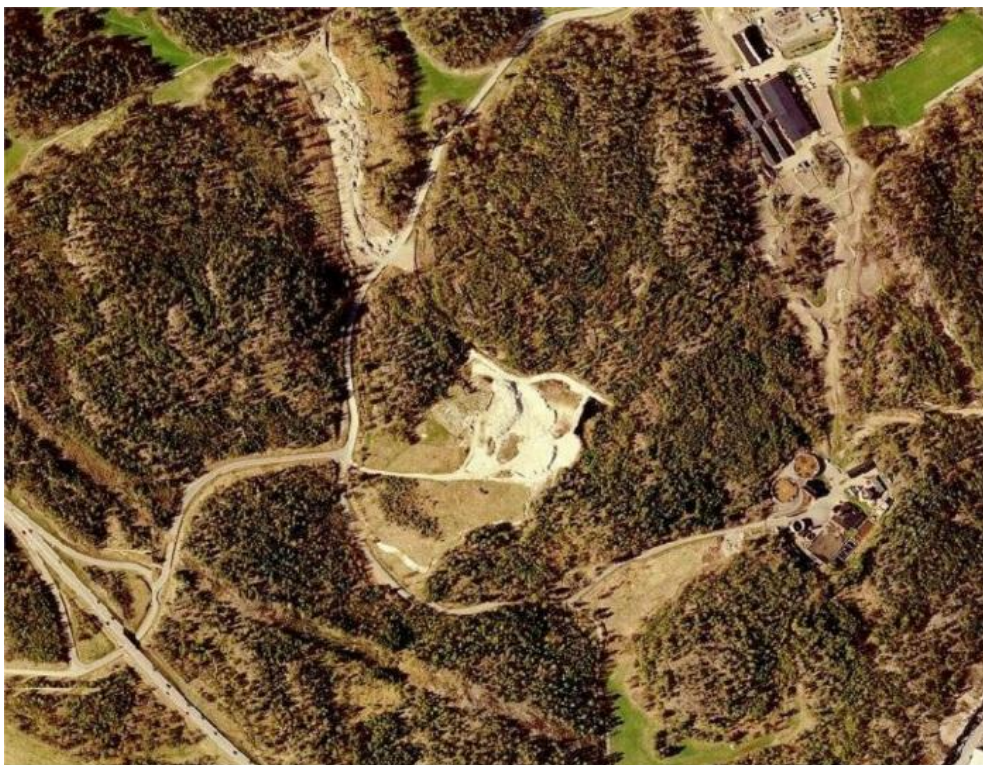
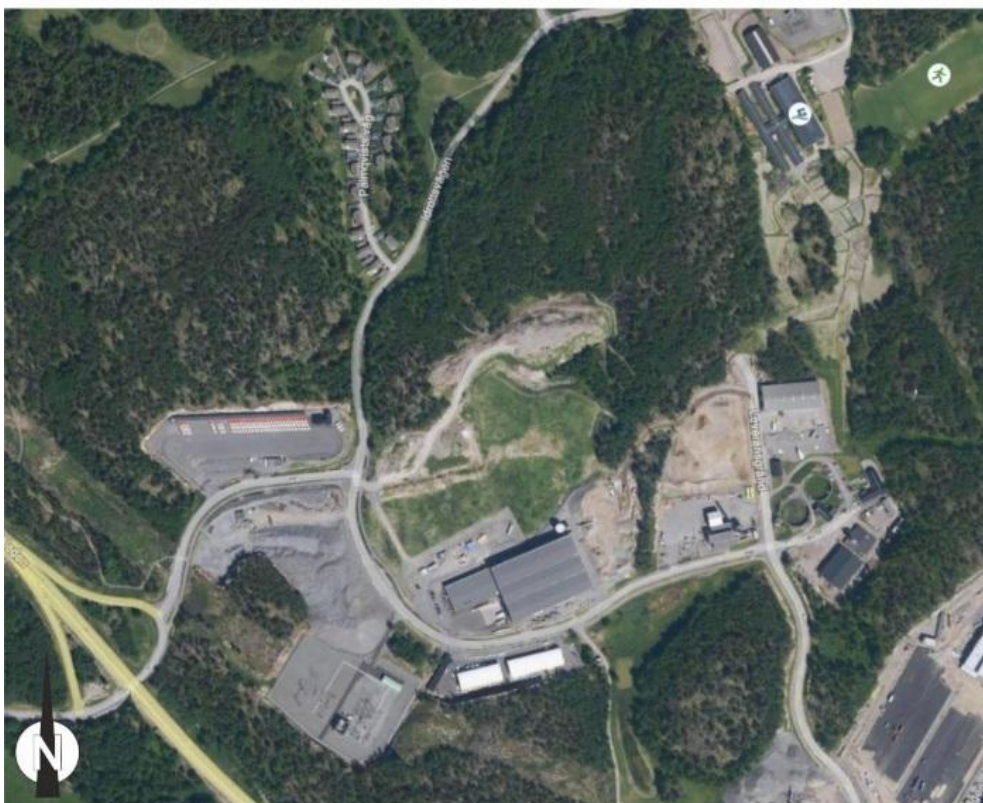
Förändringarna inom planområdet har medfört att området på ett genomgripande sätt har omvandlats (Figur 2). Platsen ger idag ett kargt intryck, där landskapet idag domineras av öppna ytor med begränsad vegetationsförekomst (Figur 2), och "stora jord- och bergschakter" (Värmdö kommun 2015).

Figur 2. Ekobacken ca 1990-tal (övre bild) respektive ca 2017 (undre bild). Från miljökonsekvensbeskrivning, Tyréns (2008), respektive ©mapbox ©Lantmäteriet.

Ytorna i områdets västra delar av planområdet utgjordes tidigare i stor utsträckning av skogsmark. Idag domineras området emellertid av öppna ytor och högar med bergkross (Figur 2).

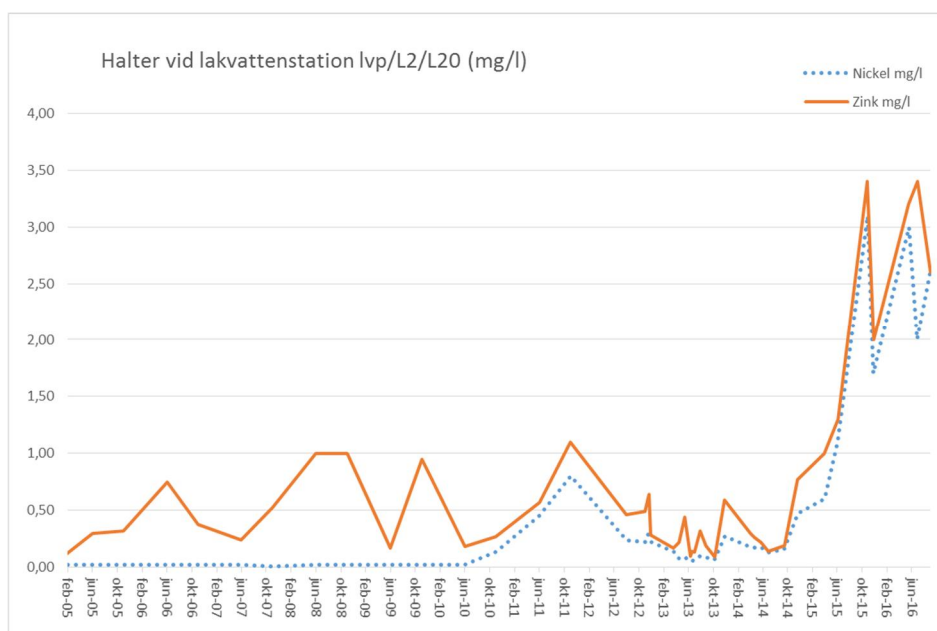
Vid lakvattenstation L20 nedströms den tidigare Ekbackstippen observerades en i synnerhet starkt uttalad höjning av föroreningshalter vintern 2014/2015 (exempel på haltförhöjningar i Figur 3). Sedan dess har föroreningshalter inom området kvarstått på en tydligt förhöjd nivå. Vattnet som passerar vid station L20 utgörs dels av vattnet som perkolerat genom markprofilen, men också av grundvatten som trängt in från deponins sida, utan kontakt med förekommande deponimaterial.

Figur 3. Uppmätta halter av zink och nickel vid lakvattenstation L20 (mg/l). För fler föroreningsparametrar, se Bilaga 3.

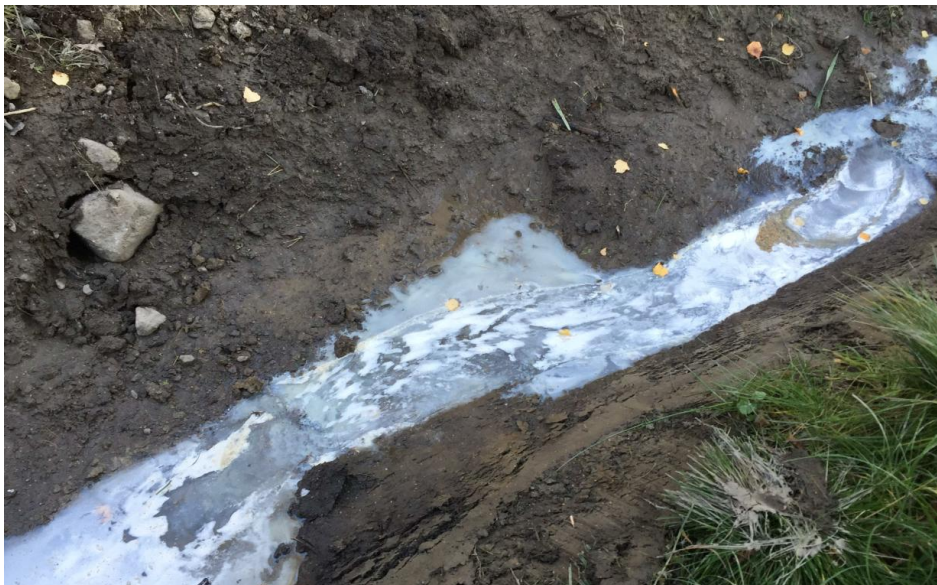
Under andra hälften av 2015 noterades en grå-vit ytbeläggning i diket som rinner genom området, väster om den tidigare Ekbacksdeponin (Figur 4).

Vid tidpunkten för upptäckt av det gråvita sedimentmaterialet, konstaterades också förekomst av gråvit grumling i dikesvattnet.

Figur 4. Grumlat vatten och sedimenterat finmaterial i dikesbotten, först noterat under andra hälften av 2015. Fotot är taget i nivå med lakvattenstation lvp/L20, för lokalisering se Bilaga 1.

- 1) Fällningen är inte kopplad till tungmetaller såsom nickel, bly eller zink. Istället indikeras fällningen utgöras av salter (oxider, hydroxider) baserade på aluminium, kalcium, svavel, järn, magnesium och kisel. Genomförd analys visade att det fasta provet (det gråvita materialet) i synnerhet dominerades av aluminiumhydroxid $\text{Al}(\text{OH})_3$ (Bilaga 4).
- 2) Det förekommer i sammanhanget mycket höga halter av lantanoider (sällsynta jordartsmetaller) i den analyserade substansen. Den samlade halten av lantanoider är 1,3 procent, vilket ska ses som en extremt hög halt för dessa ämnen.

Kombination höga halter aluminium och höga halter lantanoider indikerar mycket starkt att källan till föroreningen utgörs av berggrund, och sprängning/schakt av berg. Aluminium har ingen känd användning inom porslinstillverkning. I synnerhet är det emellertid lantanoiderna som indikerar att berggrunden är föroreningens källa. Lantanoider är ovanliga, och kan inte relateras till någon annan verksamhet i närområdet, vare sig historisk eller befintlig.

Påvisandet av gråvitt sediment och grumling kom att leda till att saneringsåtgärder genomfördes i diket och på uppströms belägna områden. De åtgärder som utfördes inbegrep:

- Rensning av uppströms belägna dagvattenledningar och -brunnar,
- Implementering av nya rutiner för omhändertagande av uppkomna restprodukter vid V&B: logistikanläggning, inkluderat att ny sluten container anskaffades,
- Schaktsanering av yttligt förekommande sedimentmaterial, totalt ca 152 ton.

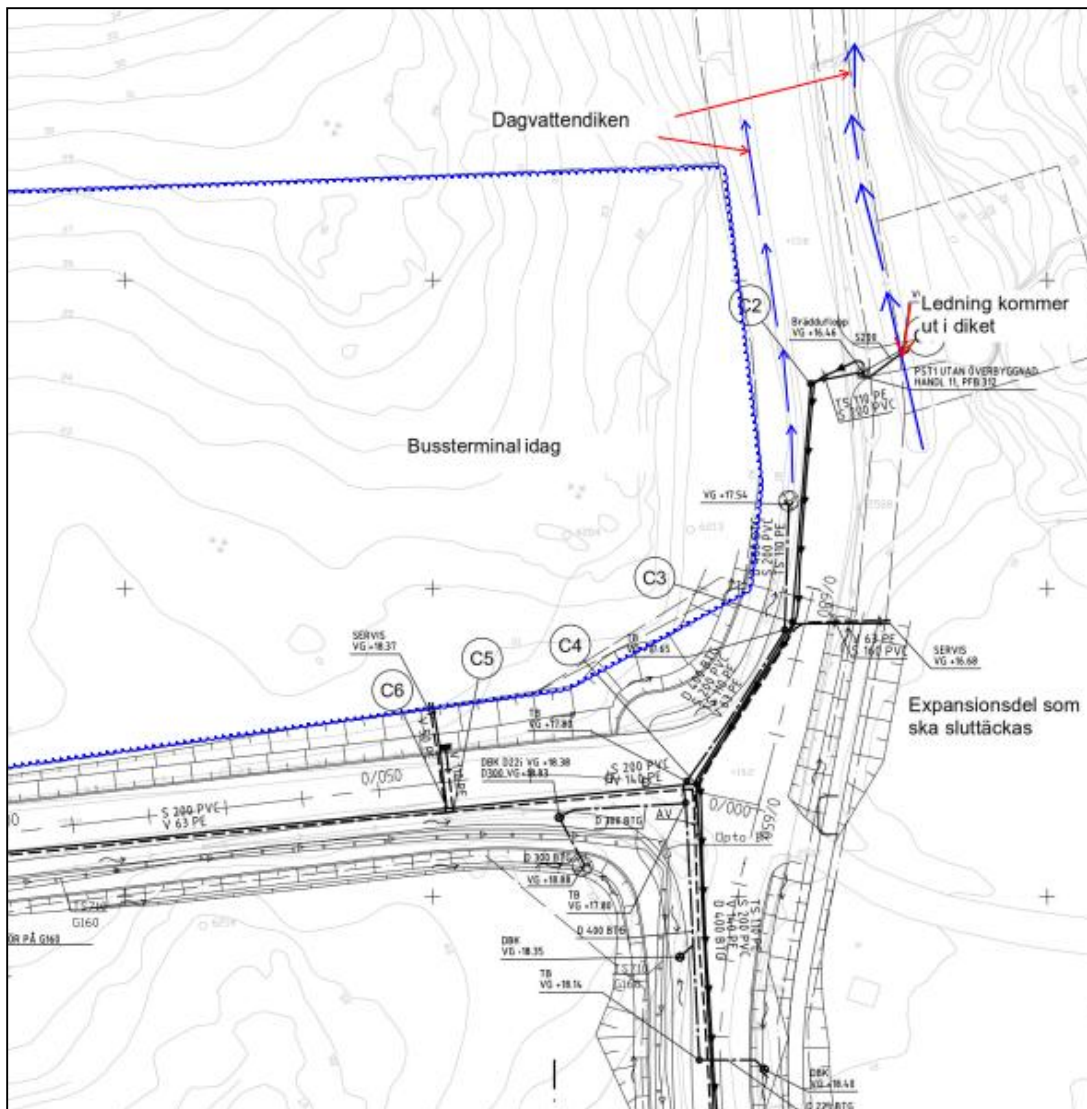
Dagvatten från detta område där krossmassor är upplagrade rinner med självfall ned längs Leveransvägen till en pumpstation (Figur 5), vilken har ett bräddningsrör som mynnar i diket.

Figur 5. Läge för kommunal bräddledning. Källa: Del av relationshandling Ekbacken VA, R51-01-02 (Tyréns 2011).

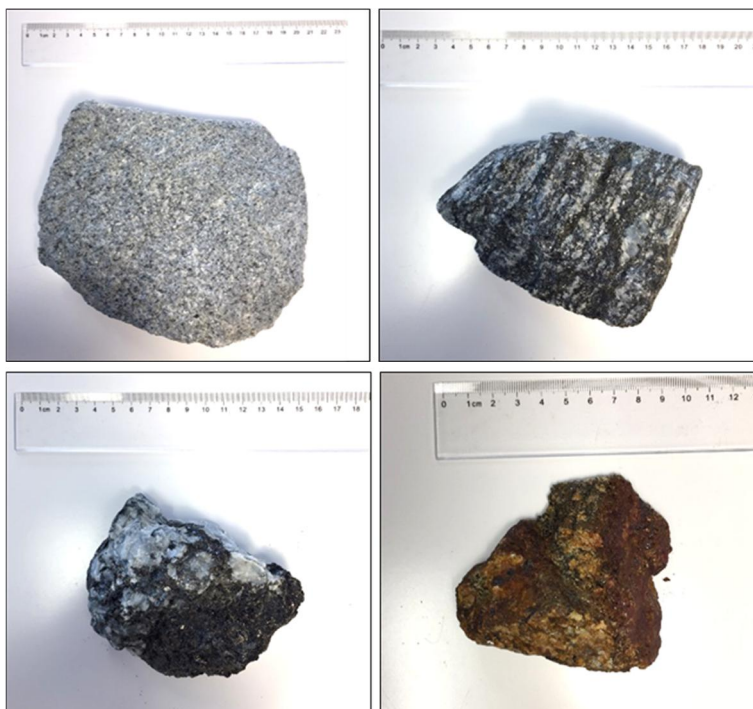
Genomförd inventering av området visar att den främst består av gnejsomvandlade bergarter av sedimentärt ursprung, men där också inslag av relativt mäktiga granit- och pegmatitområden förekommer. I synnerhet finns anmärkningsvärt mycket av biotitrika bergarter (figur 6), vilka kan ge upphov till såväl förekomst av höga halter av aluminium och nickel. I rapport från bergutredningen beskrivs att utförda bergobservationer påträffade "*märkbart mäktiga förekomster av det mörka mineralet biotit, där enskilda stuffer inte sällan består av nästan enbart biotit*".

Inslagen av pegmatit kan förklara observerad förekomst av lantanoider då dessa ämnen kan ansamlas i pegmatitkroppar. I vilken utsträckning det har skett inom området har dock inte kunnat bekräftas, eftersom analys med avseende på innehåll av lantanoider har inte genomförts på uttagna stenprover.

Bekräftelse på att berggrunden är en trolig källa till konstaterade föroreningar har erhållits från utlakningsförsök som utförts på stenprover (Bilaga 5). Dessa har visat på kraftig urlakning av såväl nickel och aluminium från ett flertal prover. Genomförda analyser med avseende på lakning av bergkrossmaterial bedöms därmed bekräfta att källan till förekommande föroreningar, såväl avseende nickel och aluminium, utgörs av berggrunden på platsen.

Figur 6. Representativt urval av insamlade bergprover vid inventering 2017.
 A – Massiv, medelkornig granit. B – Slirig, ojämnkornig sedimentgnejs.
 C – Grovkornig pegmatit, biotitrik. D – Pegmatit med rost- och sulfidutfällning.
