Från lekvärde till mikroplast

Sofie Lindgren

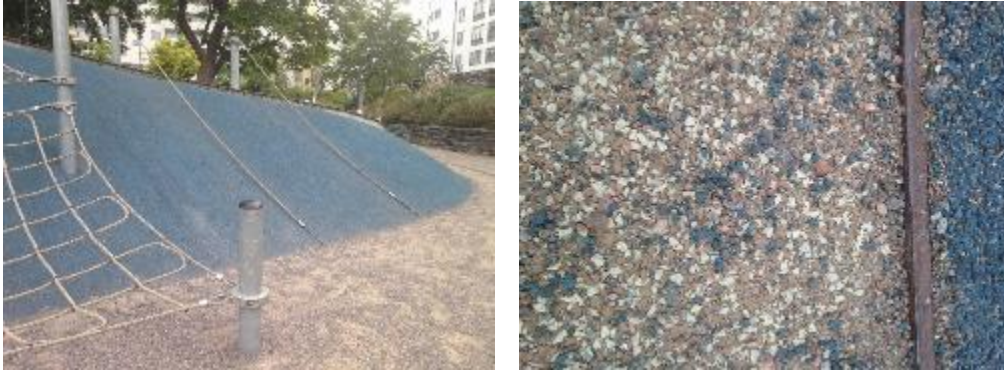
Till vänster gummibelagd vägg och till höger lösa blåa granulatbitar på lekplatsen Blomsterdalen. Bildkälla: Sofie Lindgren.

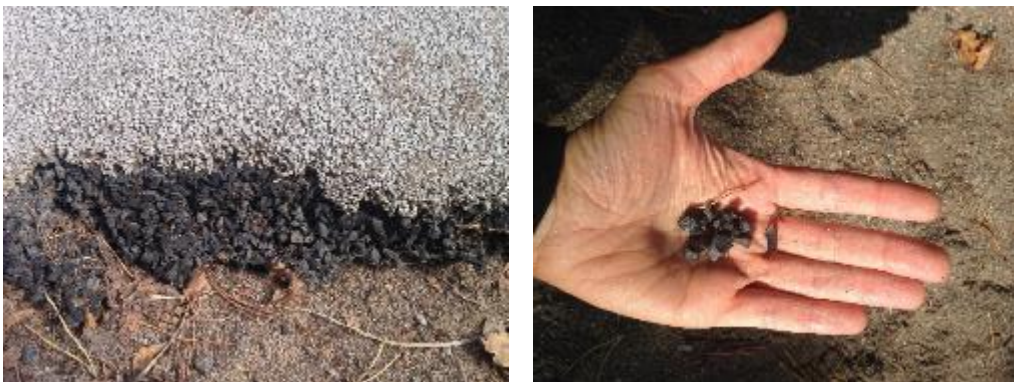
På sex av lekplatserna: Fruktleksparken, Johannisdalsparken, Teaterparken, Elisabeths Tamms gata, Lurparken och Parkleken Vippan, observerades trasiga ytor. Vid de tre sistnämnda observerades förutom lösa granulatbitar även lösa bitar av det som troligtvis är SBR-gummi.

Till vänster en trasig yta och till höger lösa SBR-bitar på lekplatsen Lurparken. Bildkälla: Sofie Lindgren

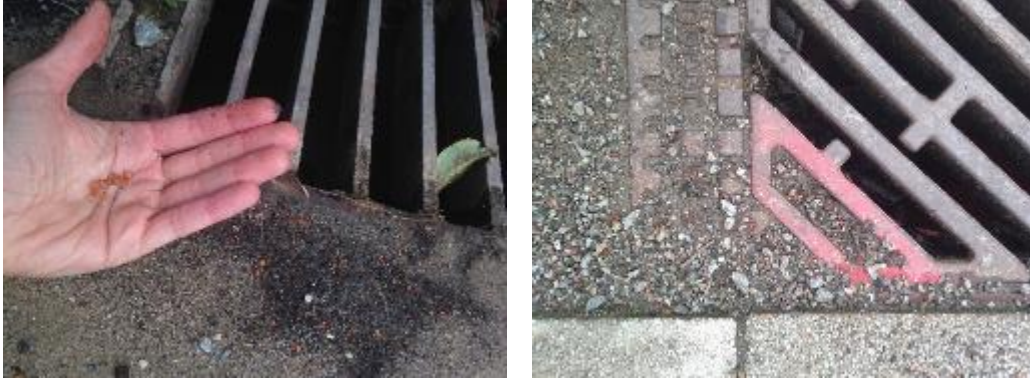
Vid 11 av de 20 lekplatserna observerades 26 dagvattenbrunnar inom och i närheten av lekplatsområdet med ett avståndsspänn mellan 1-20 meter. Förekomsten av lösa granulatbitar observeras vid 22 av dessa.

Till vänster lösa granulatbitar intill dagvattenbrunn på lekplatsen Kaninparken och till höger på lekplatsen Metronomgatan. Bildkälla: Sofie Lindgren

Granulatbitar observerades intill 22 av 26 observerade dagvattenbrunnar. Högst troligt är att dagvattennätet därmed blir en spridningsväg för granulatet att ta sig vidare angränsande sjöar och vattendrag. En studie gjord av Andersen Hörman (2017) visar på just detta, hur lösa granulatbitar från fallskydd och multiplaner sprider sig från objekten till dagvattenbrunnar och sedan vidare via dagvattennätet till en närliggande å. Det bör tilläggas att flertalet av de undersökta dagvattenbrunnarna i Andersens Hörmans studie (10 av 11) var utrustade med både sandfång och vattenlås samt att dagvattnet passerade en sedimentationsbrunn innan utsläpp i ån (Andersen Hörman 2017). Spridningen på mark och dess konsekvenser bör även uppmärksammas och undersökas vidare.

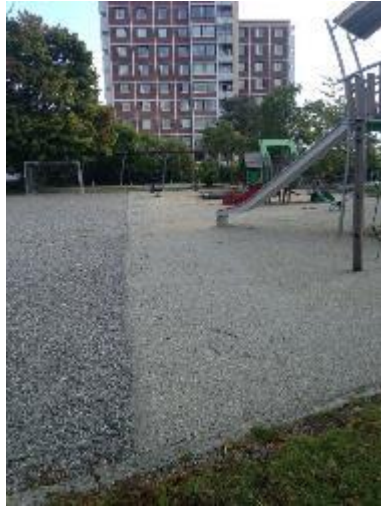
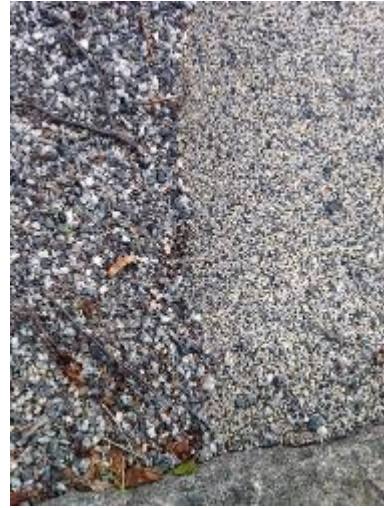
Då granulaten är bundna till en sammanhängande yta borde dessa inte lossna. Resultaten från inventeringen visar på motsatsen och då lösa granulatbitar observerades upp till 20 meter på mark från objekten samt intill dagvattenbrunnar vilket bidrar till spridning av mikroplast. Lösa granulatbitar observerades på samtliga objekt förutom vid fyra platser. Gemensamt för dessa fyra är gummibeläggningens färgtoner som går i sandfärgat och gråa toner. Dessa färgtoner bidrog till svårigheter att upptäcka lösa bitar med ögat på grund av kamouflaget till angränsande mark.

Grå gummibeläggning intill grus på lekplatsen Sannadalsplatån. Bildkälla: Sofie Lindgren
