ANTIKVARIISK FÖRUNDERSÖKNING

KONSTHALLEN 15

ALLMÄNNA GRÄND 2, DJURGÅRDEN
STOCKHOLMS STAD

ANTIKVARISK FÖRUNDERSÖKNING KONSTHALLEN 15

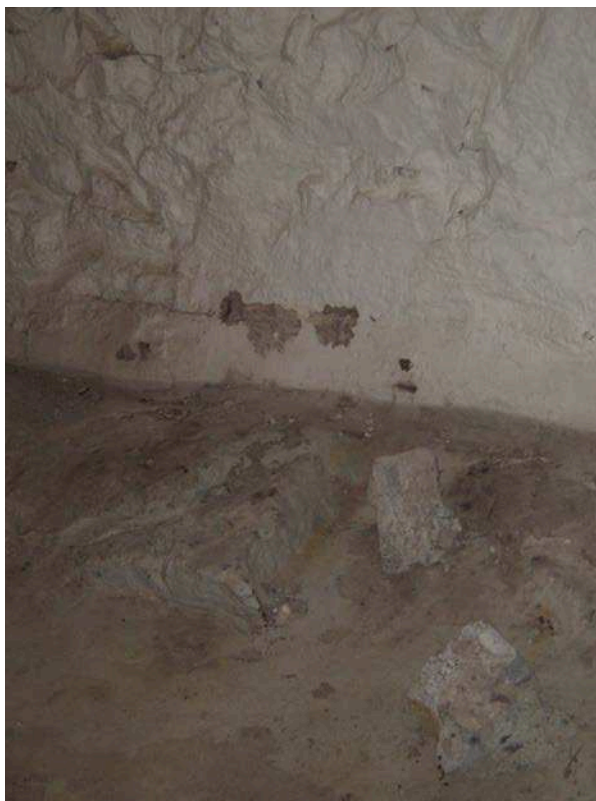
”Berg i dagen” förekommer i huvudbyggnadens källarutrymmen.

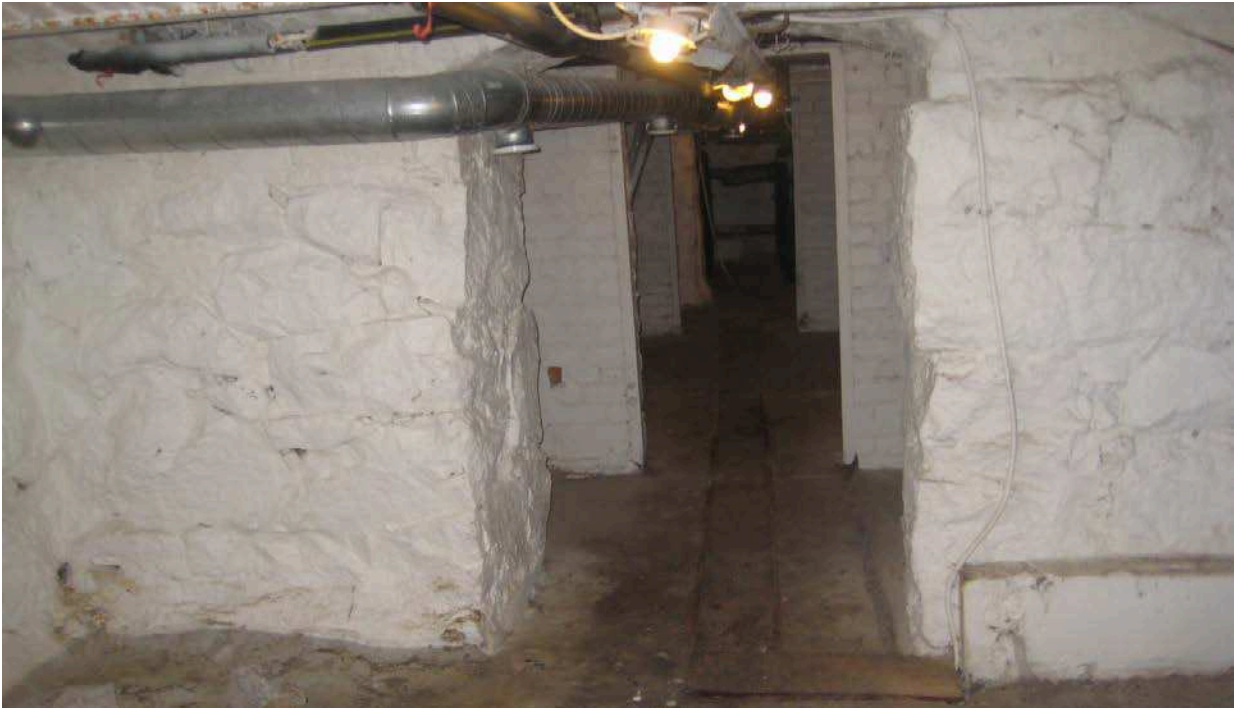
I de delar som har källarutrymmen är de invändigt synliga partierna av grund- och källarmurarna i relativt gott skick. Murarna som i huvudsak utgörs av oputsad natursten i kluvet eller hugget format har inga synliga sprickor eller skador som skulle tyda på rörelser eller sättningar. Det samma gäller för mellanväggarna som delvis består av tegelmurverk och ett f.d. pannrum som även har murar av betong eller slätputs. I övrigt är allt murverk oputsat men behandlat med en täckande vit färg, troligen av organisk typ.

Trots den sannolikt, tämligen diffusionstäta ytbehandlingen förekommer endast ett mycket begränsat färgsläpp, som annars skulle tyda på en på-gående fukt- eller saltvandring i murverket. Även källarbjälklaget, utfört av flacka tegelvalv, slagna mellan järnbalkar eller räler, har en undersida med ytskikt och behandling av motsvarande vita färgtyp och är även där i relativt gott skick.

Exempel på murverk i källarutrymmena. Både natursten och tegel före-kommer. Alla vägg- och takytor är övermålade med en vit täckfärg.

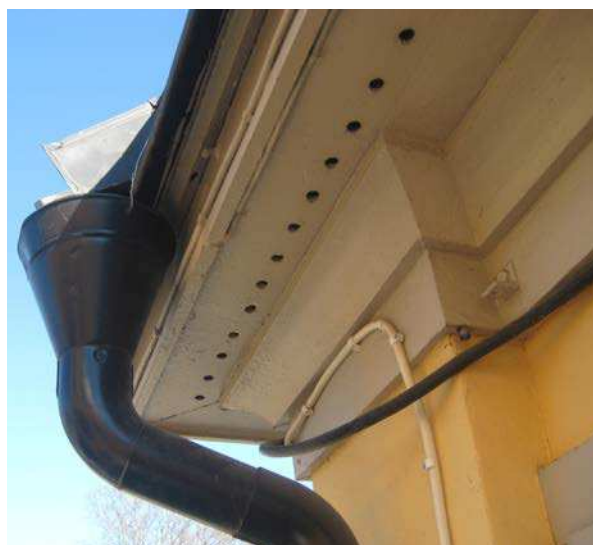
På den östra delen av tillbyggnaden, har en troligen i sen tid tillkommen komplettering utförts med borrade luftningshål genom undersidan på takfotsinklädnaden. Anledningen kan ha att göra med att man i samband med tilläggsisolering av vindsbjälklaget befarade att det fanns risk för fuktproblem i vindsutrymmet som då skulle bli kallare. Några skador eller problem med fukt eller mögel har inte noterats vilket då tyder på att tillräcklig luftcirkulation finns i utrymmet. Tilläggsisoleringens funktion och effekt kan med hänsyn till dess tjocklek och utförande antas vara relativt begränsad.

Luftningshål i tillbyggnadens takfotsinklädnad. Troligen tillkomna i sen tid.

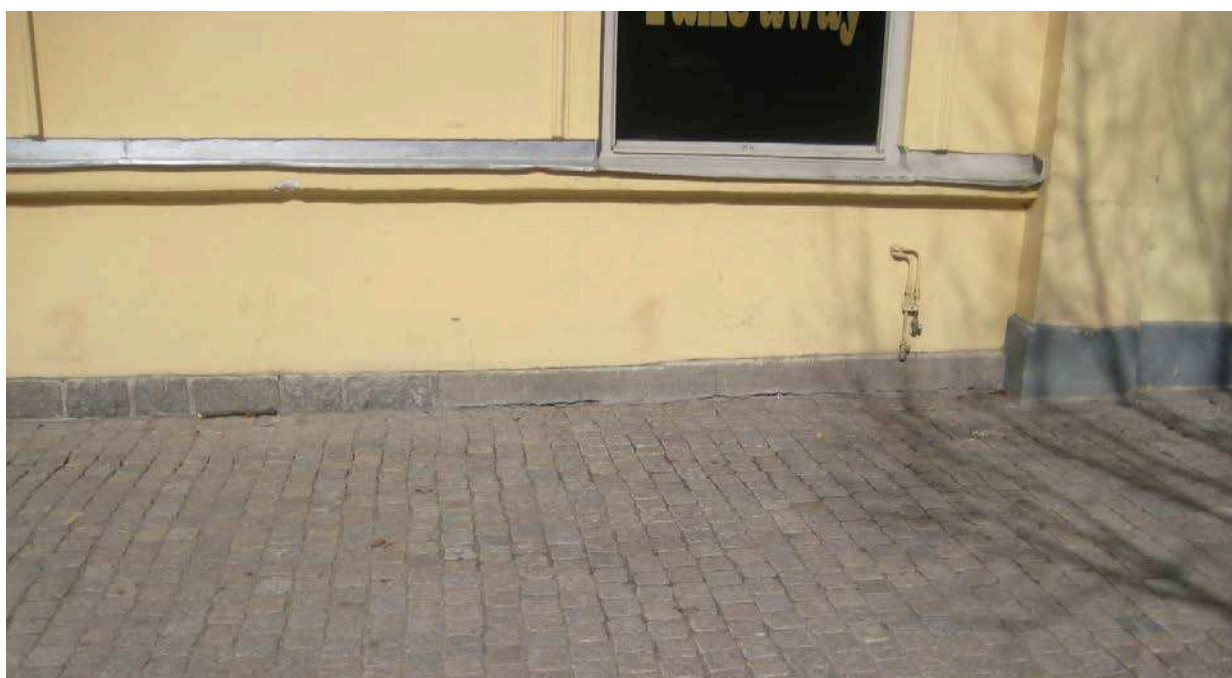
Olika typer av sockelmateriäl mot Allmänna gränd. T.v. naturstensblock, i mitten slätputs med ritsad kvaderindelning och t.h. målad betongsockel.

behandlade med en för tät färg, sannolikt organisk, som flagnar på grund av inifrån kommande fukt-vandring. I övrigt syns påkörningsskador eller andra mekaniska skador punktvis över sockelytorna.

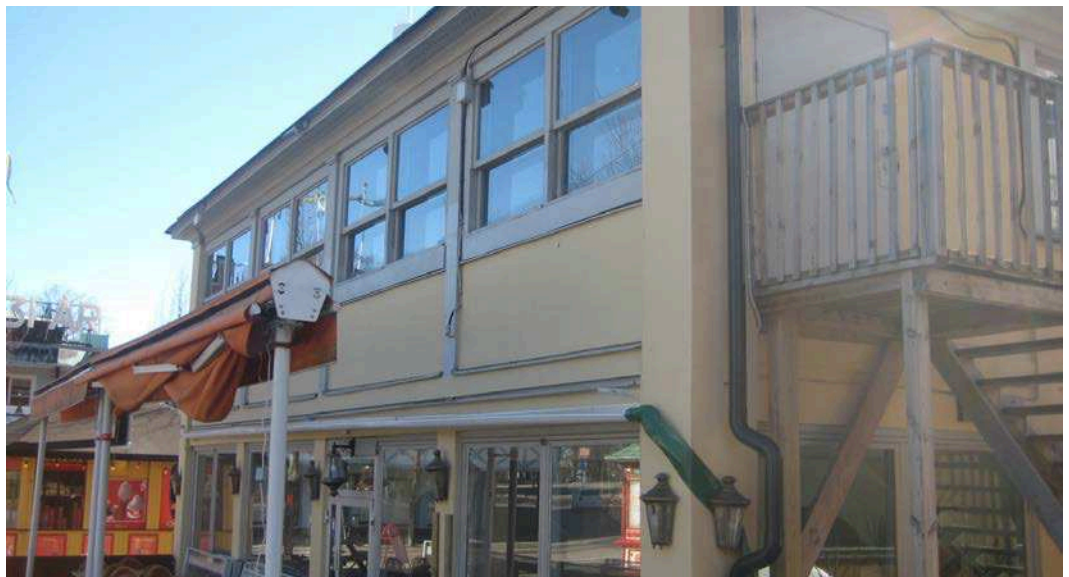
Tillbyggnadens fasad mot öster. Sentida skivinklädnad i underkant av övervåningens fönster. Till höger utvärdig utrymningstrappa av provisorisk karaktär.

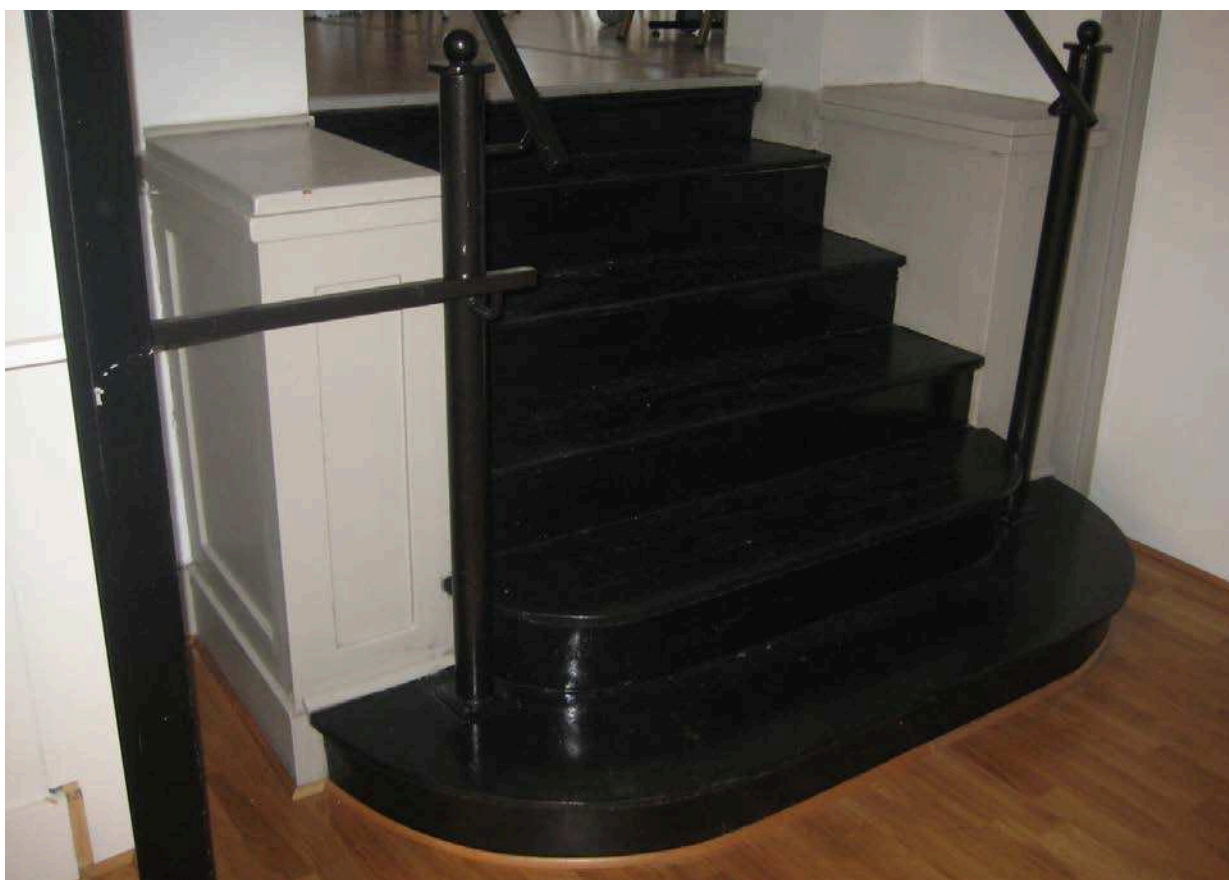
Invändig trappförbindelse i tillbyggnadsdelen som gör att restauranglokalerna på övervåningen inte är tillgängliga för rörelsehindrade.
