LOKALT ÅTGÄRDSPROGRAM ÅRSTAVIKEN

HYDROMORFOLOGI, DELRAPPORT 2

2018-03-12

UPPDRAGSNAMN
LÅP Årstaviken

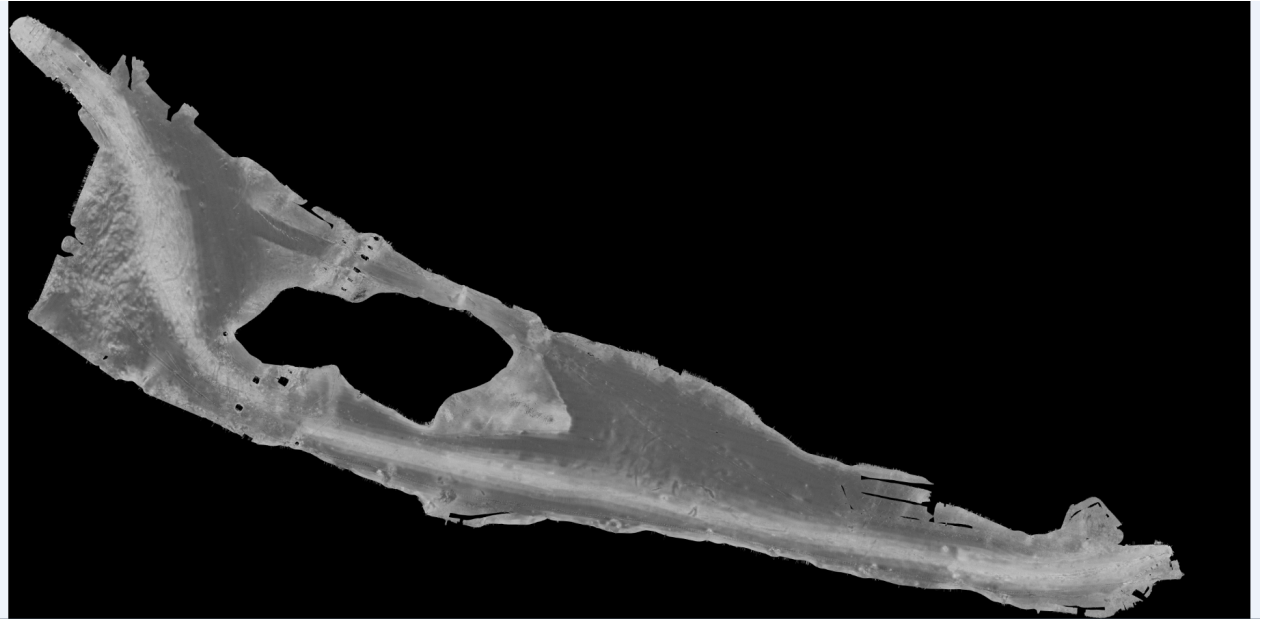
Figur 2 Backscattering Strength ifrån sjömätningen av Årstaviken.

Tillsammans med sjömätningpersonalen från WSP genomfördes en erfarenhetsbaserad översiktlig bedömning av vilka områden som enligt Figur 2 sannolikt är artificiellt påverkade. Därefter exporterades data till GIS där andelen artificiellt påverkad yta beräknades. Resultatet av areaberäkningen visas i Figur 3. Ytan som är väsentligen förändrad motsvarar cirka 60 % av Årstavikens yta, vilket innebär att statusen för parametern *Bottensubstrat i sjöar* bedöms till 2 – Otillfredsställande (mellan 35 och 75 % avvikande).

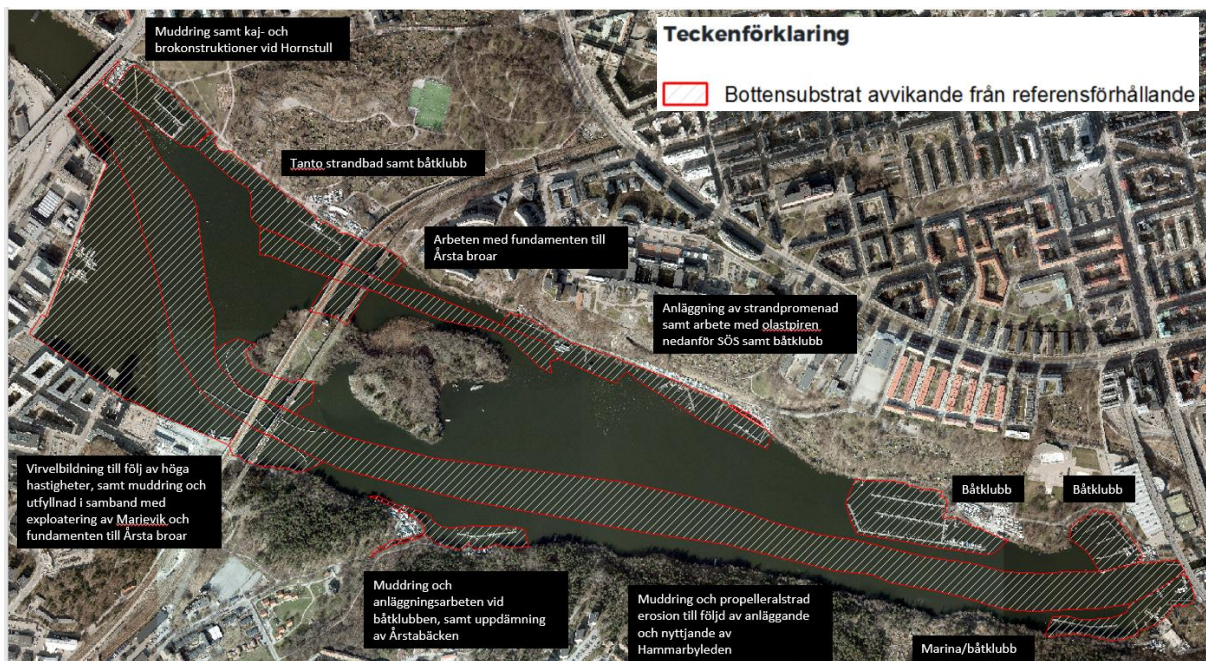
Figur 3 Artificiellt påverkade områden och därmed avvikande från referensförhållandet.

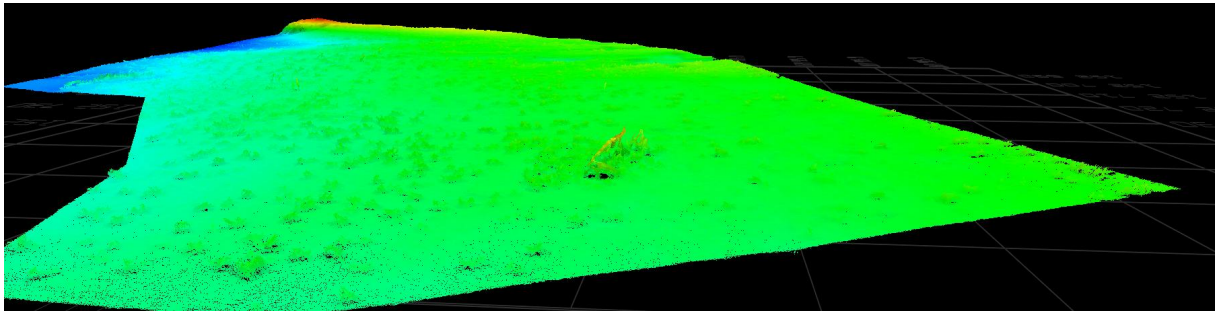
Figur 5 Grundområdet öster om Årsta holmar. I figuren syns inga uppenbart artificiella strukturer förutom ett vrak i anslutning till det grunda vattenområdet.

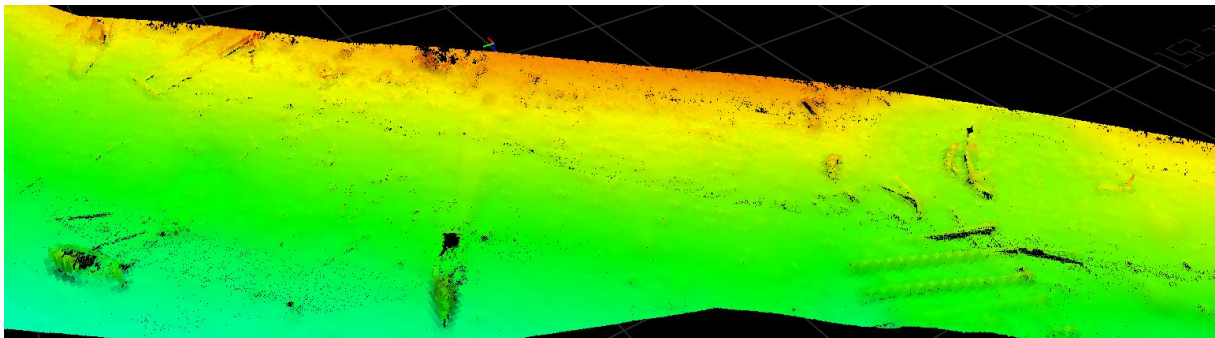
Figur 6 Grundområdet väster om Årsta holmar. I figuren syns två ramper eller liknande, en handfull vrak samt mycket dumpat konstruktionsmaterial.

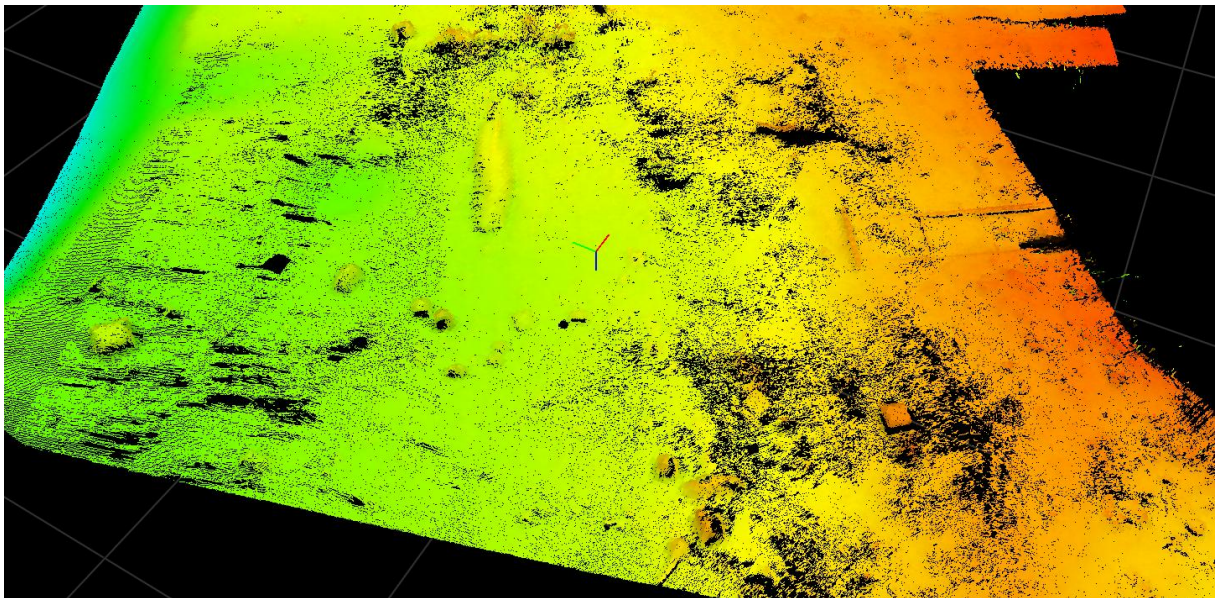
3) Analys av respektive delområde i program för hantering av sjömätningssdata, NaviModel Producer (EIVA 2018). För analysen har WSP tagit fram en metod som innebär att respektive delområde klassas med avseende på i första hand förekomst av artificiella strukturer samt död ved enligt en skala från 1 och 5, där 1 motsvarar dålig status och 5 motsvarar hög status. Tre exempel visas i Figur 5, Figur 6 respektive Figur 7. I Figur 5 visas ett exempel på ett delområde där statusen bedöms som hög; öster om Årsta holmar. I Figur 6 visas ett exempel där statusen bedömts som måttlig; väster om Årsta holmar och i Figur 7 visas ett område där statusen bedöms som dålig; Skanstull marina 2.

Figur 7 Skanstull marina 2. I figuren syns båtvrak, bojstenar, båtramper, fundament samt spår av muddringsarbeten, det vill säga en typisk undervattensmiljö för en marina.

För Eriksdal/Skanstull bedöms det inte vara realistiskt att åtgärda störningarna på något mer omfattande sätt, vilket skulle innebära avveckla båtverksamheten i området. Däremot kan mer lokala anpassningsåtgärder ändå ge en viss positiv effekt.

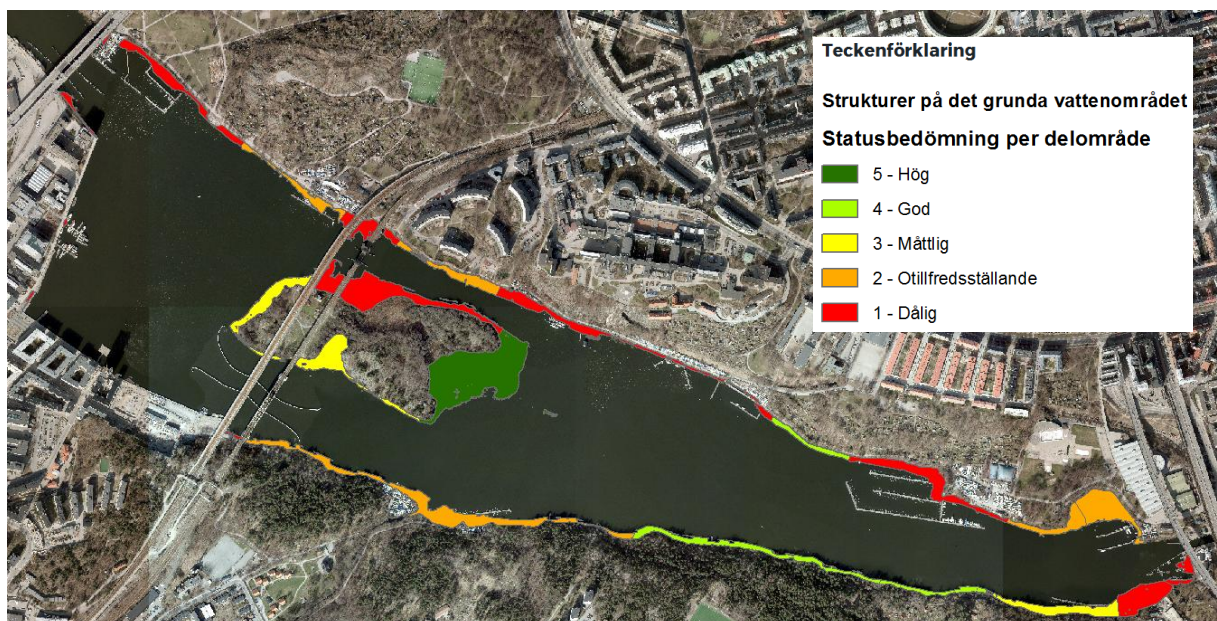
En sammanställning av delområden och det sammanvägda resultatet visas i Tabell 1, och en kartbild med en illustration av delområdenas respektive status visas i Figur 8. Den sammanvägda siffran blir 2,53 vilket rent matematiskt borde avrundas till 3 och därmed motsvara måttlig status. Medianen, det vill säga andelen area upp till 50 procent av det grunda vattenområdet motsvarar 2. Till detta kan läggas att eftersom förmodade tidigare grundområden kring Marievik enligt historiska kartor numera antagligen är utfyllda görs bedömningen att 2,53 kan avrundas neråt till 2. Därmed bedöms statusen för parametern *Strukturer på det grunda vattenområdet* för Årstaviken till 2 – Otillfredsställande.

Figur 8 Statusbedömning för respektive delområde för parametern *Strukturer på det grunda vattenområdet*.

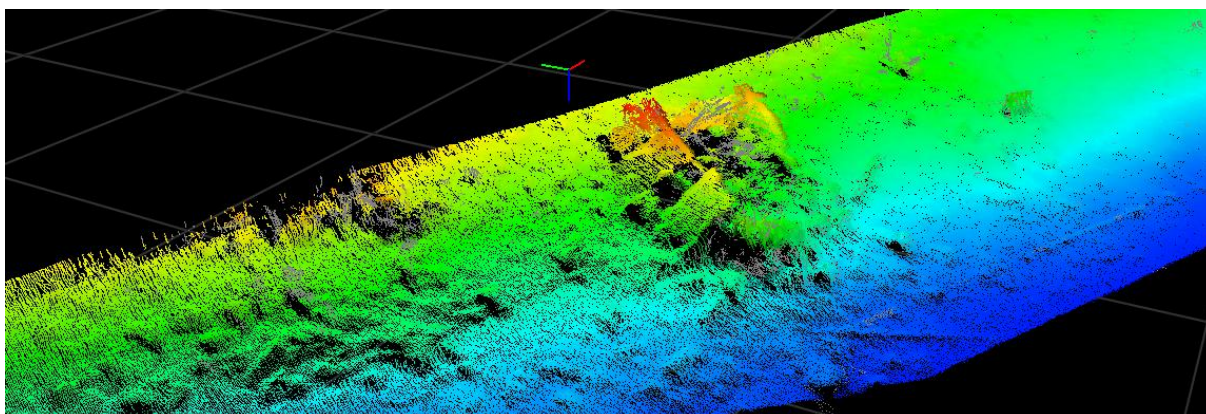
Figur 10 Vegetation i det grunda området nedanför Tantogatan. De grå punkterna i figuren representerar störningar i sjömätningen som bedöms motsvara större undervattensvegetation.

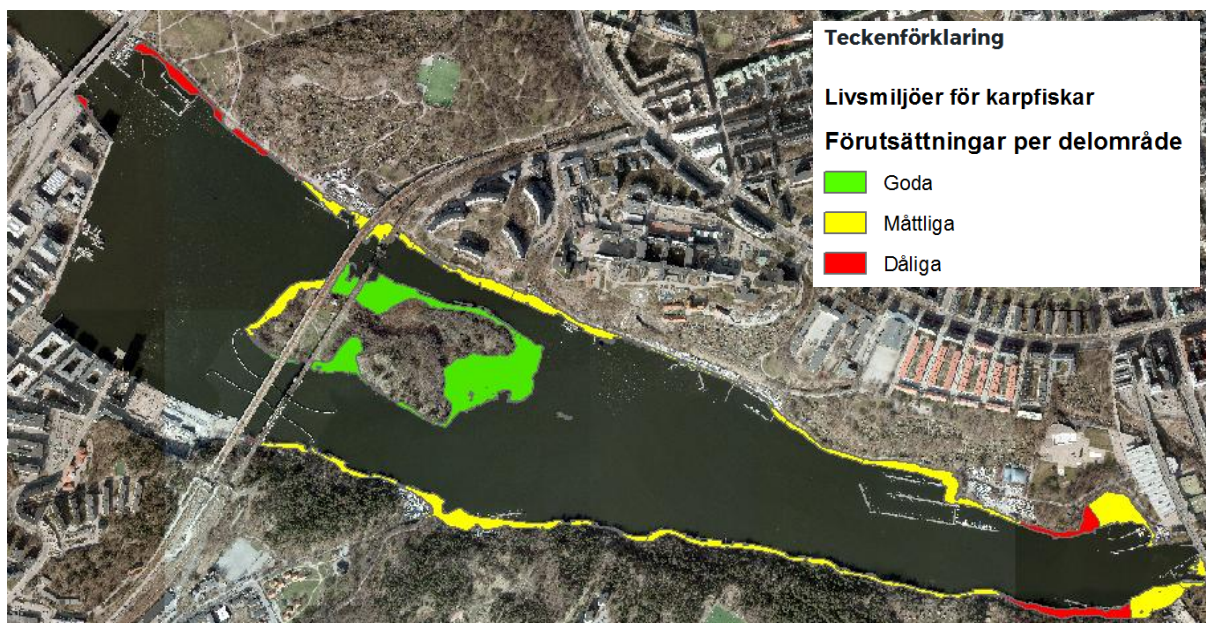
Efter det att respektive delområde bedömts utifrån förutsättningarna för goda livsmiljöer för karpfiskar har de tilldelats en kategori goda förutsättningar, måttliga förutsättningar eller dåliga förutsättningar för karpfiskar. Goda förutsättningar innebär större sammanhängande grundområden samt gott om vegetation, eller relativt ostört grundområde med avseende på båttrafik och andra mänskliga aktiviteter. Måttliga förutsättningar innebär mindre grundområden med riklig vegetation men relativt stört, alternativt måttligt eller till och med dåligt med vegetation men relativt ostört. Bedömningen har alltså ingenting att göra med klassning av parametern *Strukturer på det grunda vattenområdet i sjöar*, utan med mänsklig aktivitet i detta fall avses pågående störningar snarare än förändringar jämfört med ett referensförhållande. Dåliga förutsättningar innebär dåligt eller måttligt med vegetation och stört område. En översiktlig bedömning av karpfiskars livsmiljöer illustreras i Årstaviken Figur 11.

Figur 11 Bedömning av karpfiskars livsmiljöer i Årstaviken.

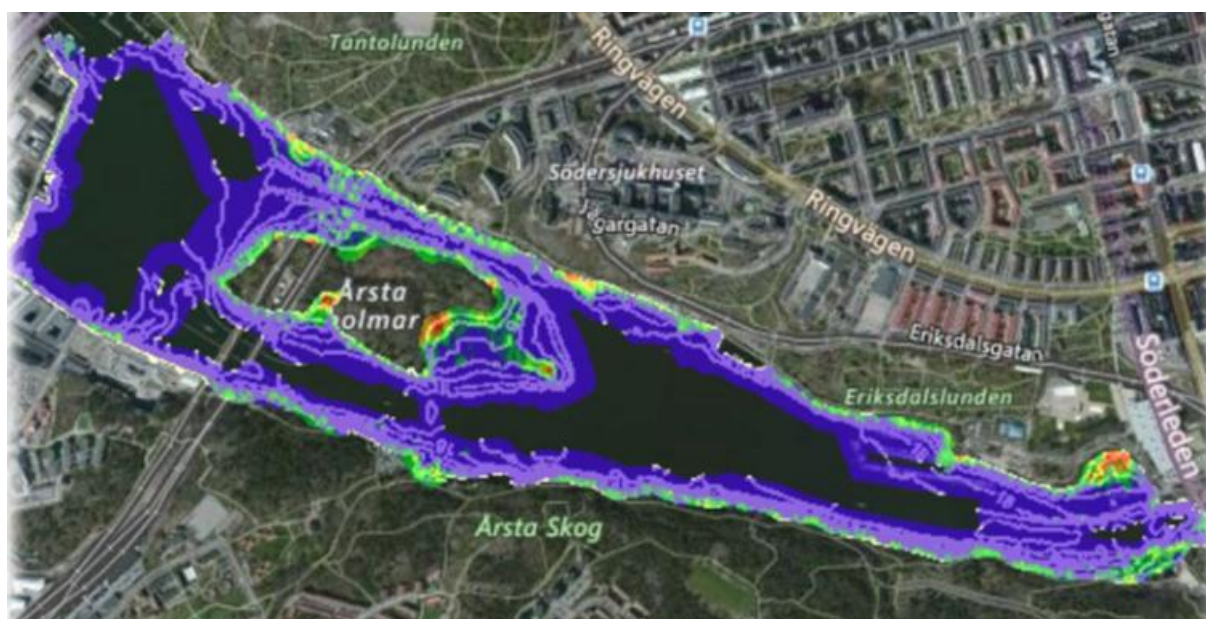
I samband med nätprovfiske i Årstaviken 2016 genomfördes även en vegetationskartering. Slutsatserna av analysen av sjömättningsdata överensstämmer relativt väl med bedömningen av Årstavikens vegetation och dess betydelse för de fysiska livsmiljöerna för fisk enligt Sportfiskarna (2016). Detta kan anas vid en jämförelse av Figur 11 och Figur 12.

Figur 12 Karta över Årstavikens vegetationsutbredning. Röd färg indikerar 100 % beväxning och gul färg indikerar 50 % vegetation och grön färg indikerar mindre än 50 % vegetation. Bilden är hämtad ifrån Sportfiskarna (Kärki, 2016).
