Projekteringskede Program

Upprättad datum 2019-02-15

## Klaratunneln-Programhandling

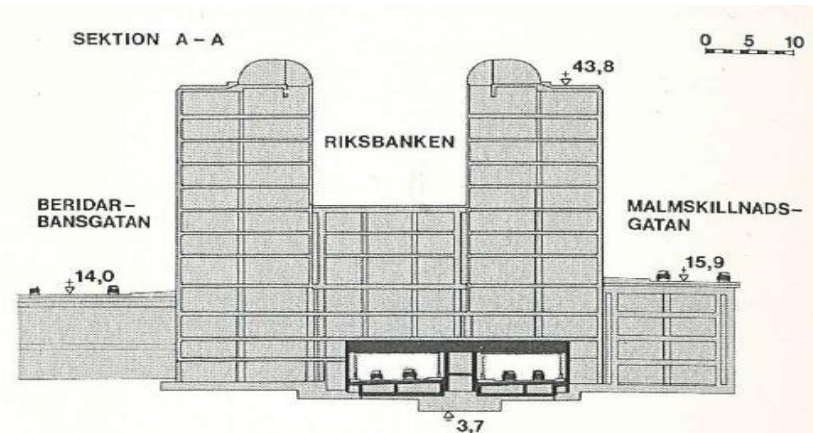
Fig 1

Bland annat Riksbanken och parkeringsgaraget Elefanten är inrättningar som låg ovanpå eller sida vid sida med tunnelkonstruktionen. På grund av ovanstående komplexitet och den tekniska utformningen av tunneln så blev den fria körhöjden 3 meter.

Takhöjden i Klaratunneln är inte förenlig med dagens lagkrav. Angivet mått accepteras endast utifrån att aktuellt projekt avser ombyggnation, samt att det befintliga höjdförhållandet i så fall förbättras jämfört med tidigare utformning. Se figur 1.

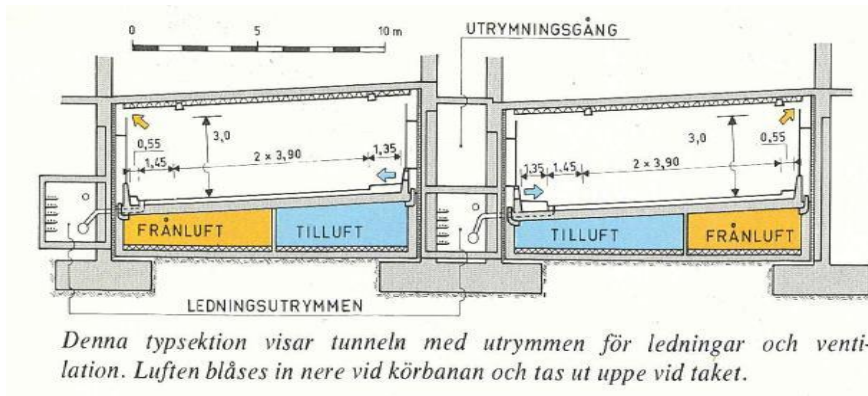
Figur 2.

Tunneln är också försedd med ett brandskydd i form av ett sprinklersystem samt ett transversellt ventilationssystem för att kunna ta hand om miljöventilation och brandventilation.
