PM Geoteknik

Förskolan Kardemumma

Tyresö kommun

Uppdragsnummer: 5415

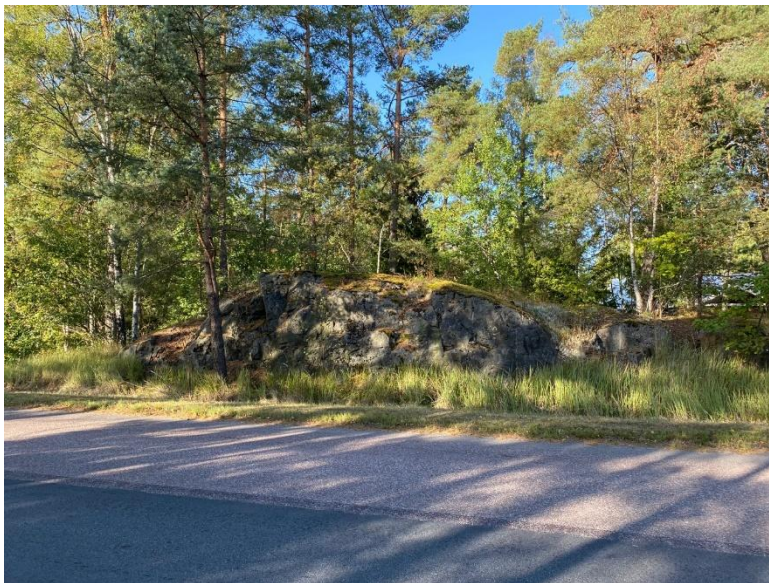
Vid Farmarstigen finns en befintlig vägskäring, ca 2-3 m hög, som antagligen sprängts i samband med vägbyggnation. Skärningen är ej exponerad för tredje man då ingen gångbana finns längs denna sida av Farmarstigen. Det finns bompartier och sprickor där frostsprängning skett, men ej någonting särskilt

anmärkningsvärt. Skärningen har inget underhållsbehov i dagsläget, då den förmodligen kommer avgränsas från skolgården med staket eller liknande.

Figur 3. *Sprängd skärning. Farmarstigen i bilden förgrund.*

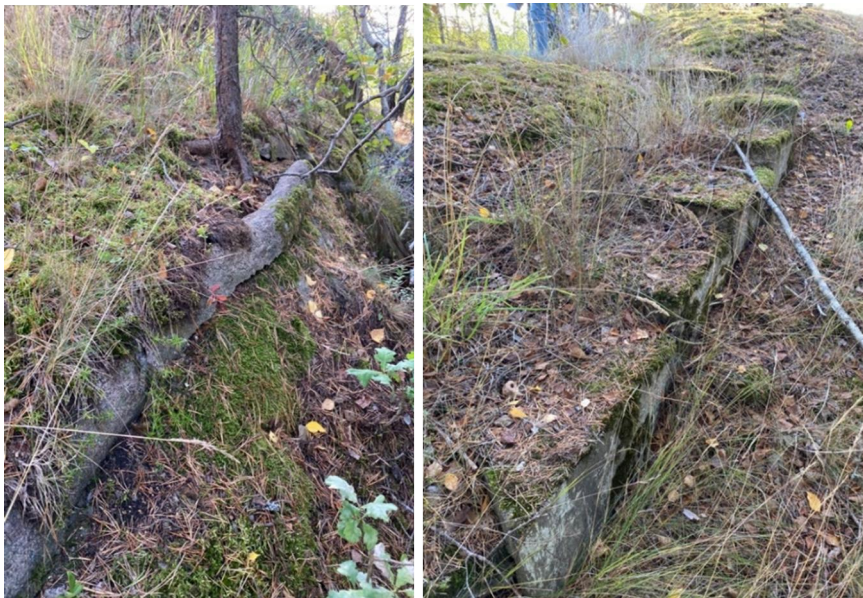
Bergsskärningen vid Farmarstigen ingår i ett bergparti som mot befintlig skolgård utgör naturlig håll, opåverkad av sprängning. Stabiliteten bedöms god. Noterbart är att det finns äldre gjutna betongrester på bergpartiet, rester av en trappa samt lägre betongvallar. Dessa bör avlägsnas och eventuella armeringsjärn m.m. kapas, om skogspartiet skall nyttjas som skolgård.

Figur 4. *Äldre Gjutningar på bergpartiet. Bör kontrolleras för vassa föremål om skogspartiet skall ingå i skolgården.*

Om skogspartiet skall nyttjas som skolgård bör en syn göras, främst med avseende på att rensa bort eventuella armeringsjärn och liknande från bergpartiet mot Farmarstigen.

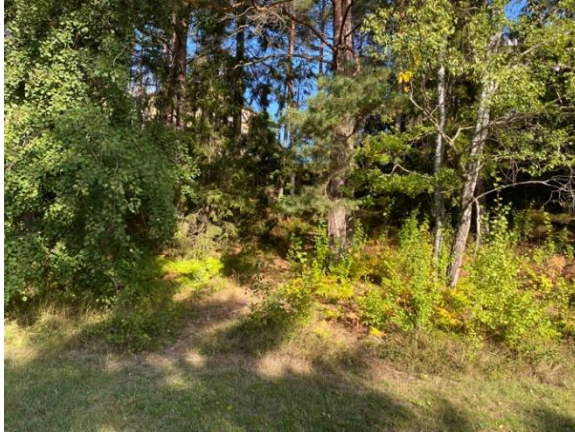
I den Nordvästra delen av besiktningsområdet kommer tillbyggnad av förskolan att ta grönytan mot befintlig GC-väg i anspråk. Ny GC-väg hamnar i släntfot av naturlig skogsslänt som vetter mot bebyggelsen vid Vitlöksgränd. Detta område bedöms ej utgöra något bergtekniskt problem, då lutningen är flack och inga större lösa block finns i terrängen.

Figur 5. Skogsslänt mellan GC-väg och Vitlöksgränd.
