Mottagare
Byggnadsnämnden

Tillsynsärende rörande olovligt markarbete

Kommunstyrelseförvaltningens förslag till beslut till byggnadsnämnden

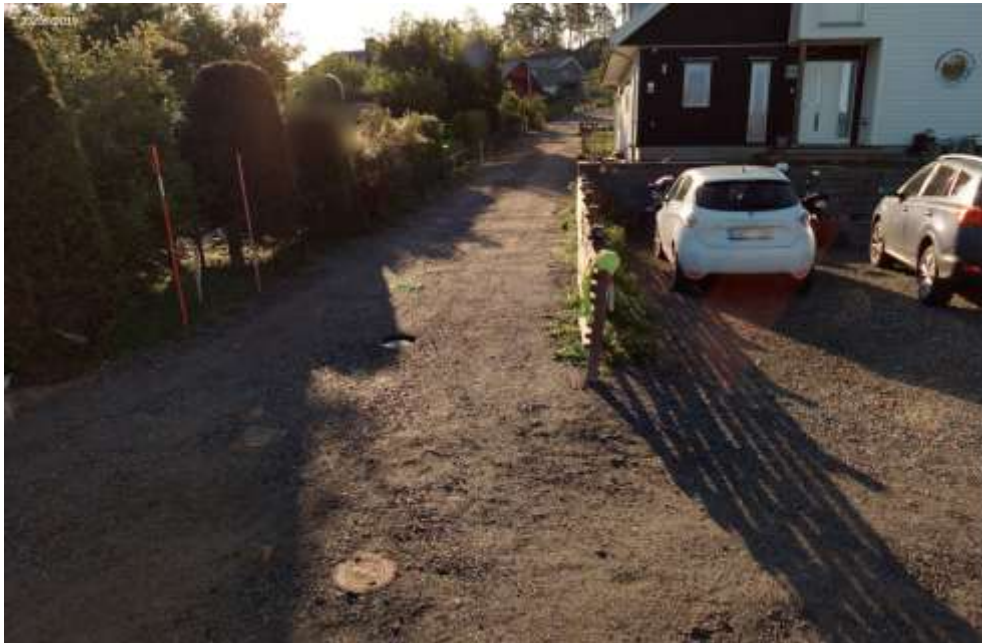
Gatubild från norr den 23 september 2019, innan den nuvarande vägen anlades.

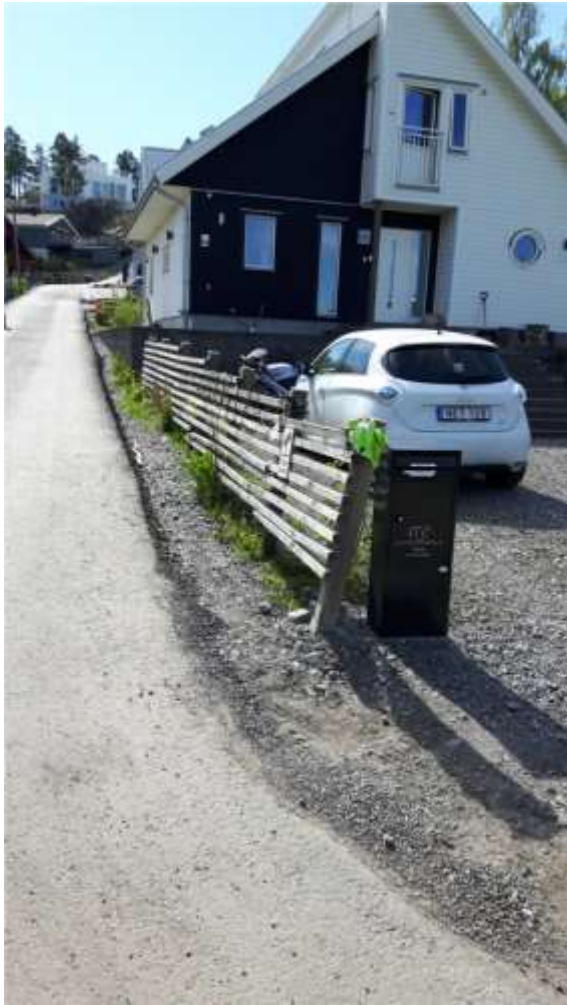
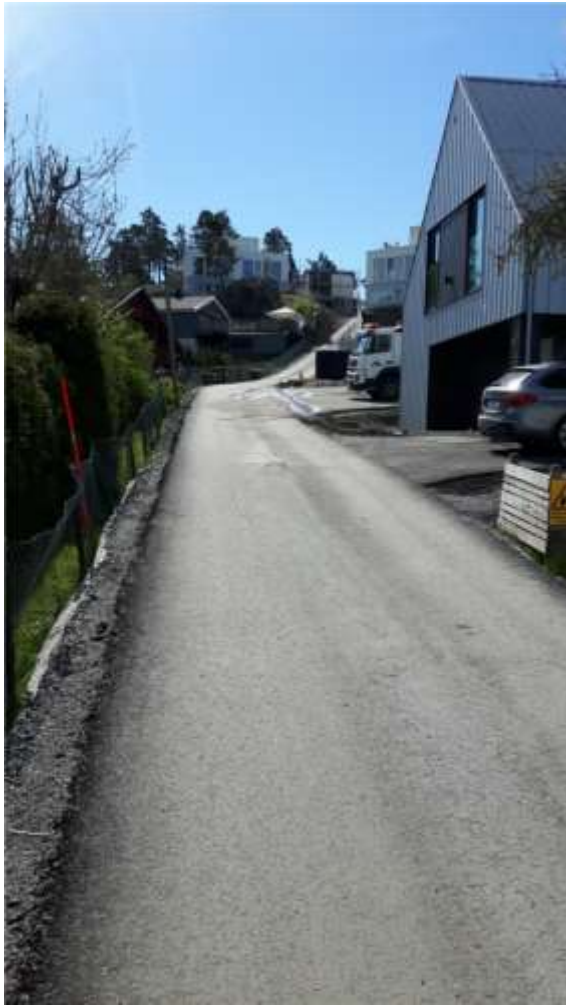
Vägen är, till skillnad från den väg som tidigare fanns på den norra delen, asfalterad och högre än den omgivande marken. Längs med vägen finns ett antal sandfångsbrunnar som är belägna i mitten av vägbanan.

Bilder från norr från kommunens tillsynsbesök den 19 maj 2021, vägen i dess nuvarande skick.

2. Byggnadsnämnden förelägger Bostadsrättsföreningen X, enligt plan- och bygglagen 11 kap. 19 §, att senast den 31 augusti 2022 vidta de åtgärder som krävs för att säkerställa att dagvatten inte rinner från vägen på fastigheterna X, X och X ut över omgivande tomter eller X. Detta kan ske exempelvis genom att vatten leds bort från sandfångsbrunnarna i vägen och att vatten leds till dessa från hela vägen genom tvärgående rännor eller upphöjningar i kombination med att vägens lutning in mot mitten ökas samt att en eller flera dräneringsledningar anläggs längs med östra sidan av vägen.

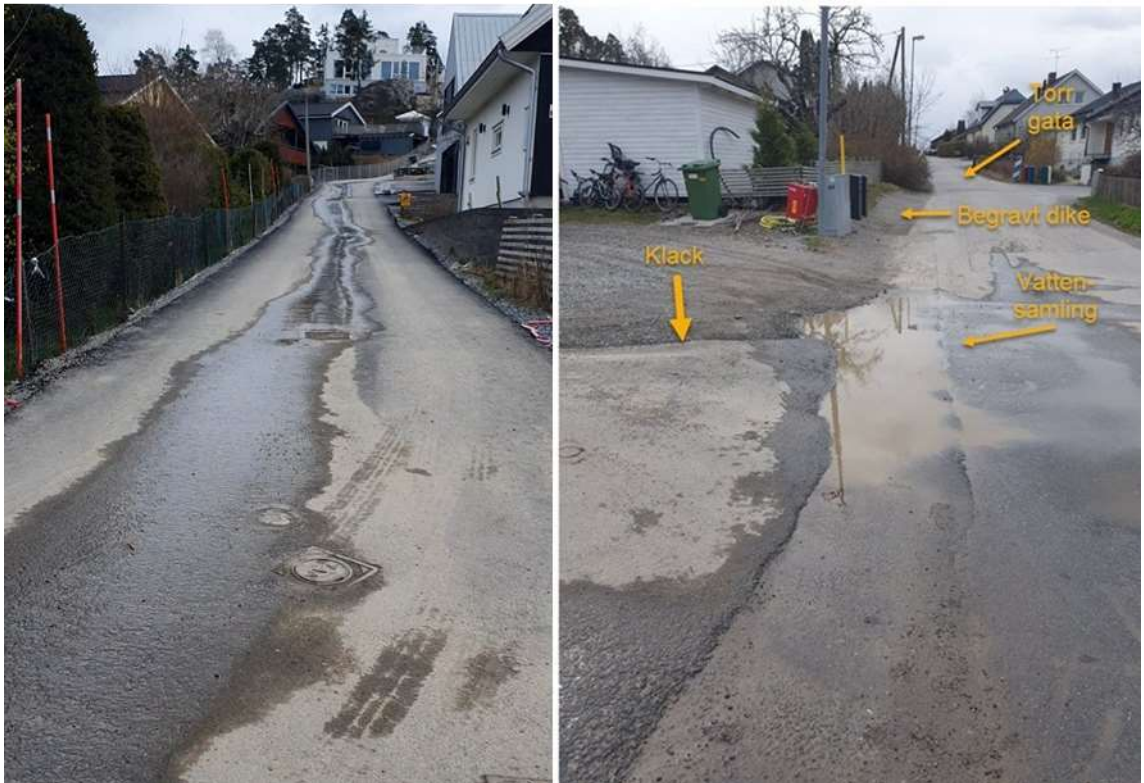
I maj förra året kom kommunen ut och dikade ur väldigt fint på X. De som utförde jobbet hoppade dock över X då byggpersonal för bygget på berget parkerat där. Gatan är i en svacka så det brukar svämma över ordentligt. Det har tidigare gått att se änden på det rör som ska leda vattnet under skaftvägen men det syns inte längre och diket är packat med grus och lera (se bifogad bild). Det är en ständig ström av vatten som rinner ner på gatan längst hela skaftvägen (se bifogade bilder). Delar av vattnet samlas i en djup pöl utanför klagandenas uppfart. En bidragande orsak till vattensamlingen är också att vägen är utformad som en solfjäder i längst ner där den går ut framför vår utfart och skapar en klack med en höjdskillnad. Men vattnet rinner också över till de som bor på andra sidan gatan. Notera att bilden inte är tagen en regnig dag. Man ser att det är torrt på resten av gatan. Det har inte runnit vatten tidigare på vägen, vare sig när den var grusbelagd eller asfalterad. Det började i samband med den senaste tidens sprängningar. Som man kan se på bifogad film är hela klagandenas infart blockerad av en stor vattensamling (det stora fältet utanför uppfarten). Det gör det svårt för dem att ta sig ut från tomten om det har regnat.

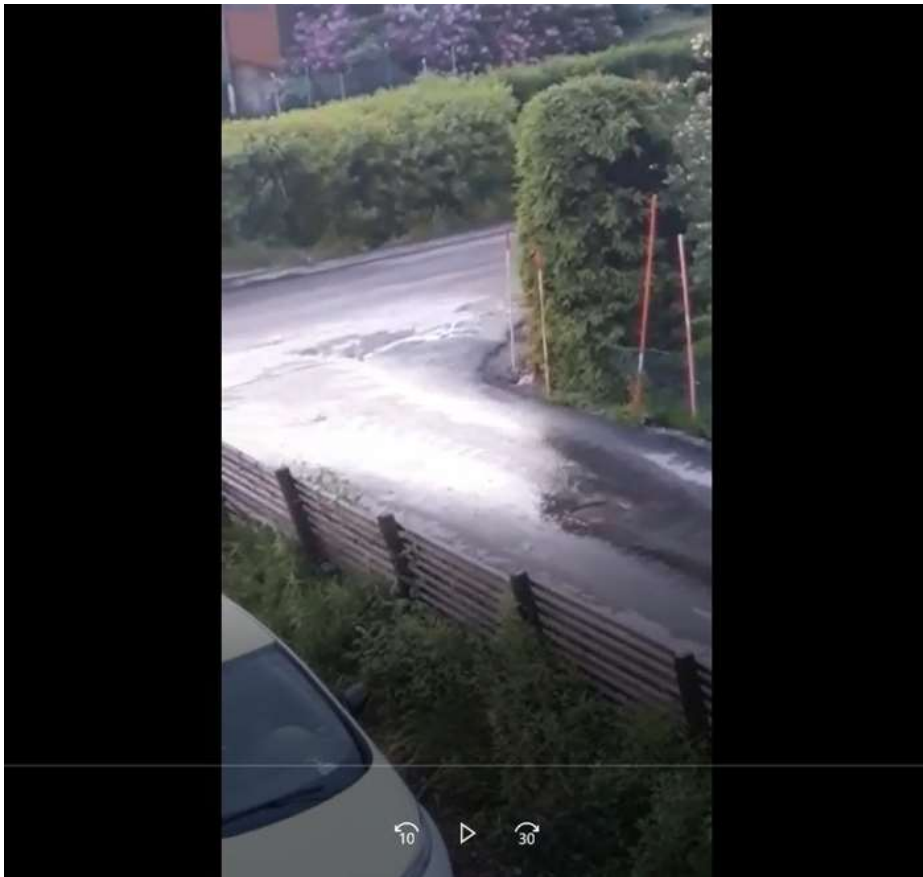
Kommunen noterar följande om filmens innehåll. Filmen visar en panorering över utfarten från vägen som ärendet berör ut till X. Det regnar inte, åtminstone inte kraftigt, på filmen. På filmen syns vatten som rinner över större delen av utfarten utan att hindras märkbart av den sandfångsbrunn som finns i mitten av vägen. En stor mängd vatten samlas på X framför utfarten från X men en del av det fortsätter över X och in på tomten på andra sidan.

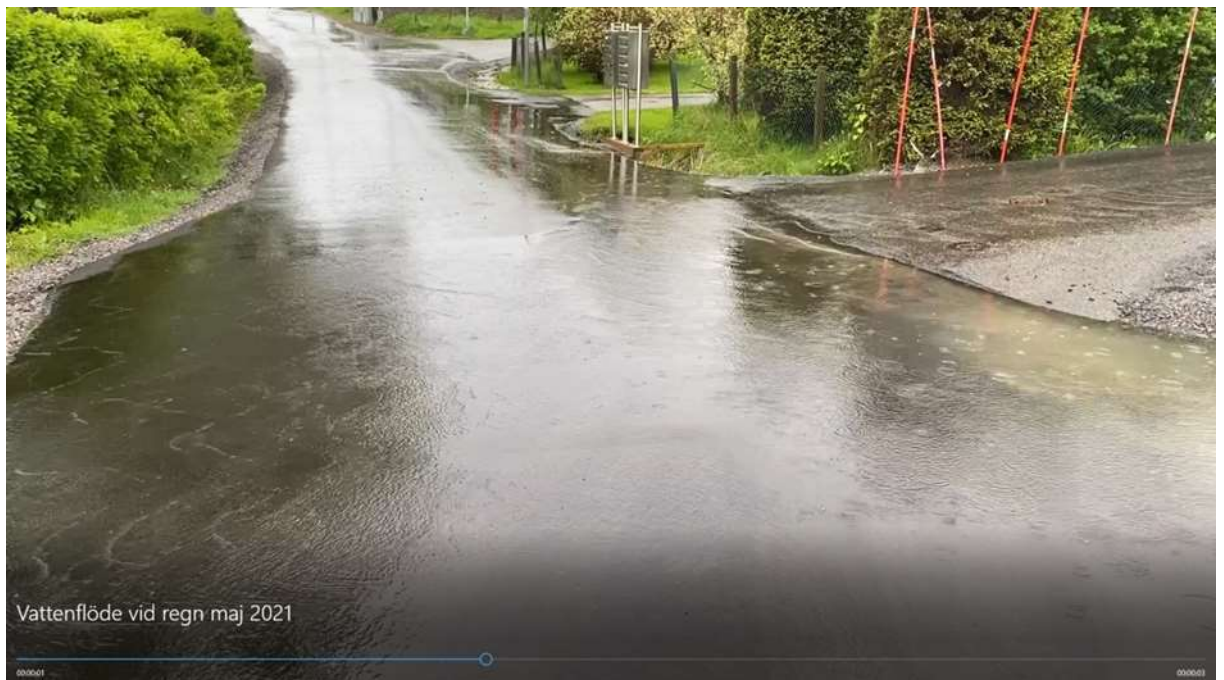
Tyresö kommun mottog den 28 maj 2021 en film från fastighetsägaren till X. Filmen är fyra sekunder lång och visar rikliga mängder vatten som rinner ut på X från den väg som leder in till fastigheterna X samt X.

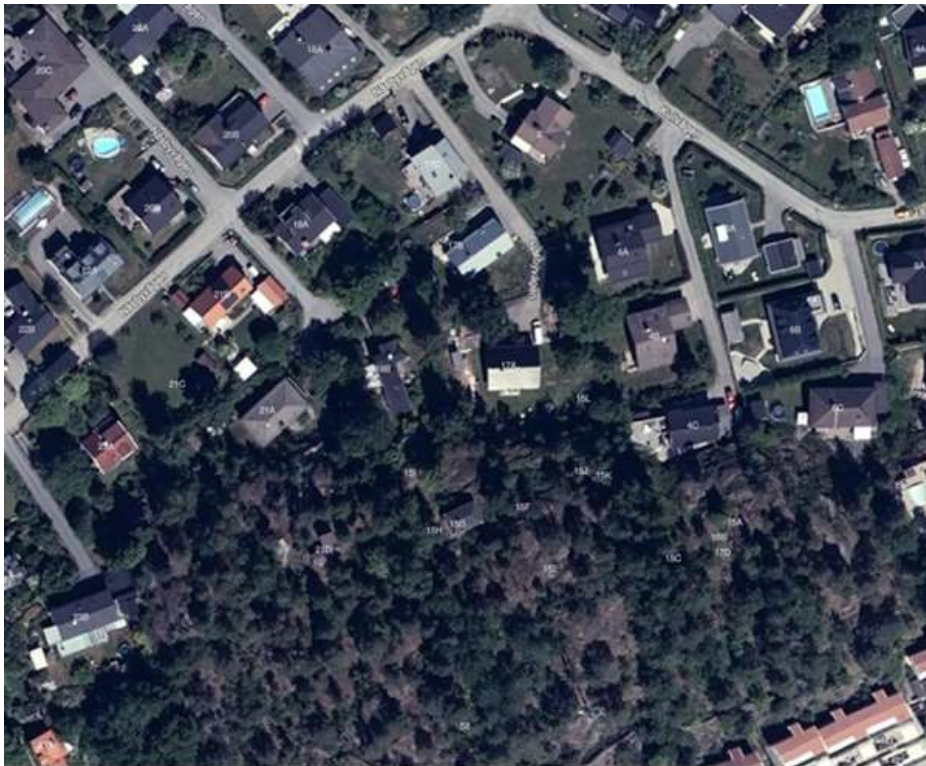
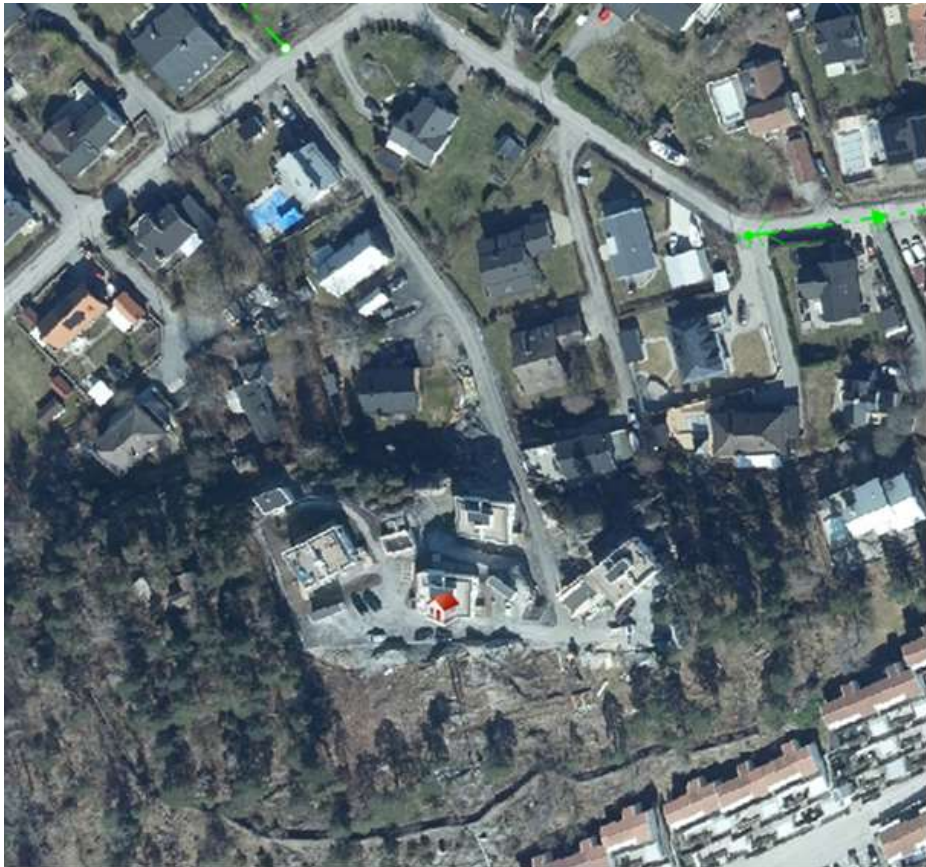
Som den är byggd i dagsläge så rinner inte dagvatten in i brunnarna utan rinner förbi och hamnar på angränsande fastigheter.

Vid kontroll av koppling av rännstensbrunnar i skaftvägskroppen visade det sig att brunnarna inte är sammankopplade med dräneringsledning. Det är oklart om det finns dräneringsledningar anlagda i vägkroppen över huvud taget men troligen inte. Kontrollen har utförts genom att drifttekniker har fyllt brunnarna med vatten för att se vart vatten kommer att rinna ut, till exempel om det kommer ledas bort i det närmaste diket som går längs med X. Brunnarna har fyllts upp snabbt men vatten rann inte ut vidare någonstans.

Byggherren har använt sig av ytor söder om bostadsrättsföreningens fastigheter och avvecklat växtligheten även där. Följderna av detta blir som sagt snabbare avrinning vid regn vilket bidrar till högre vattenflöden genom nedströms liggande fastigheter vilket i sin tur kommer bidra till risk för större skador på dessa fastigheter.

Vägens utformning och placering av rännstensbrunnar borde anpassas så att på bästa möjliga sätt fånga in det dagvatten som kommer rinna av vägkroppen.
