Handlingstyp
Tjänsteskrivelse
Datum
2021-08-03

Sida
1 (28)
Diarienummer
BNS-2021-54

Mottagare
Byggnadsnämnden

Tillsynsärende rörande olovligt markarbete

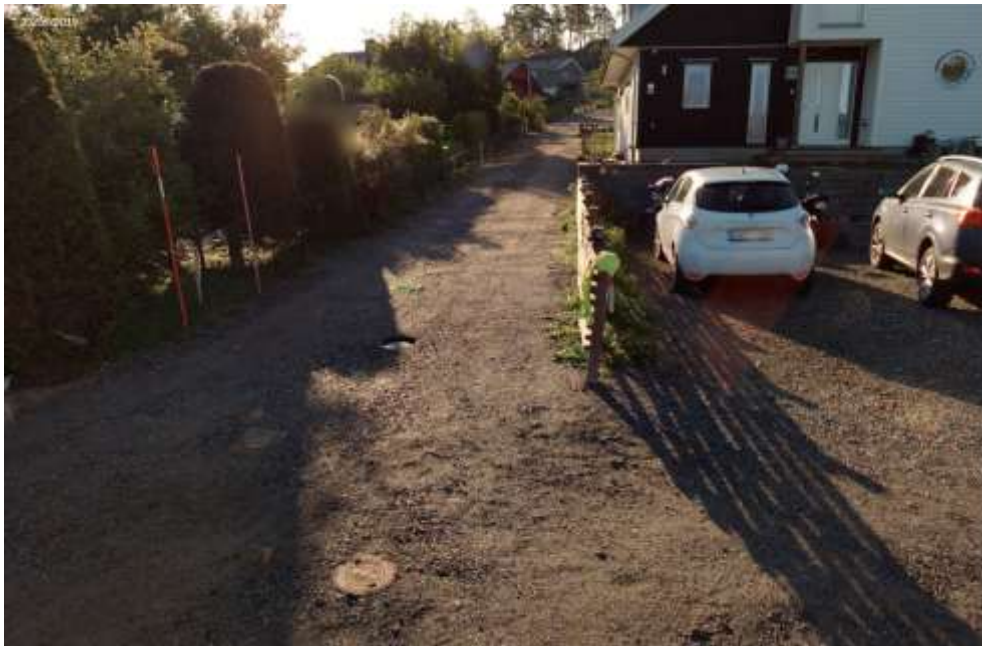
Gatubild från norr den 23 september 2019, innan den nuvarande vägen anlades.

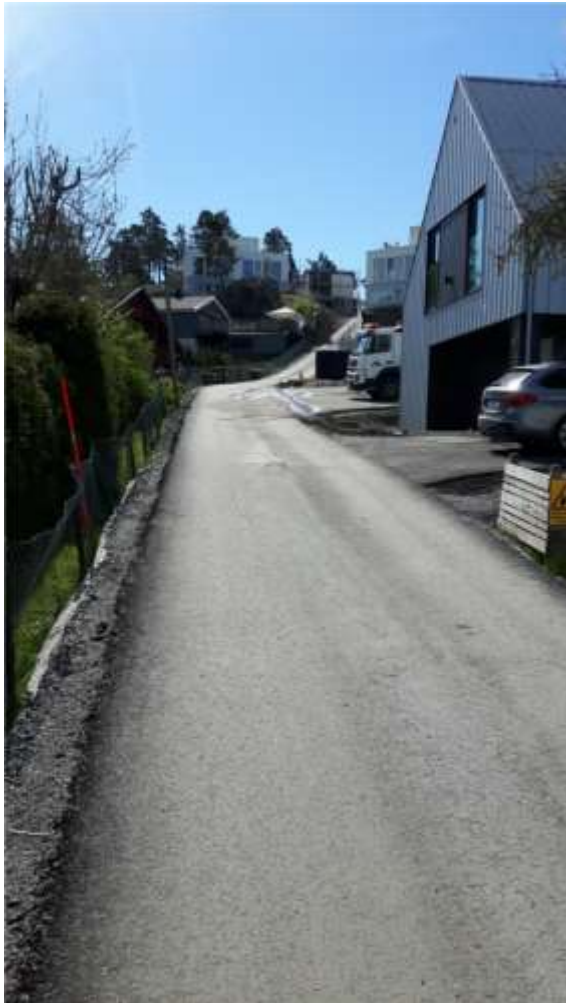
Vägen är, till skillnad från den väg som tidigare fanns på den norra delen, asfalterad och högre än den omgivande marken. Längs med vägen finns ett antal sandfångsbrunnar som är belägna i mitten av vägbanan.

Bilder från norr från kommunens tillsynsbesök den 19 maj 2021, vägen i dess nuvarande skick.

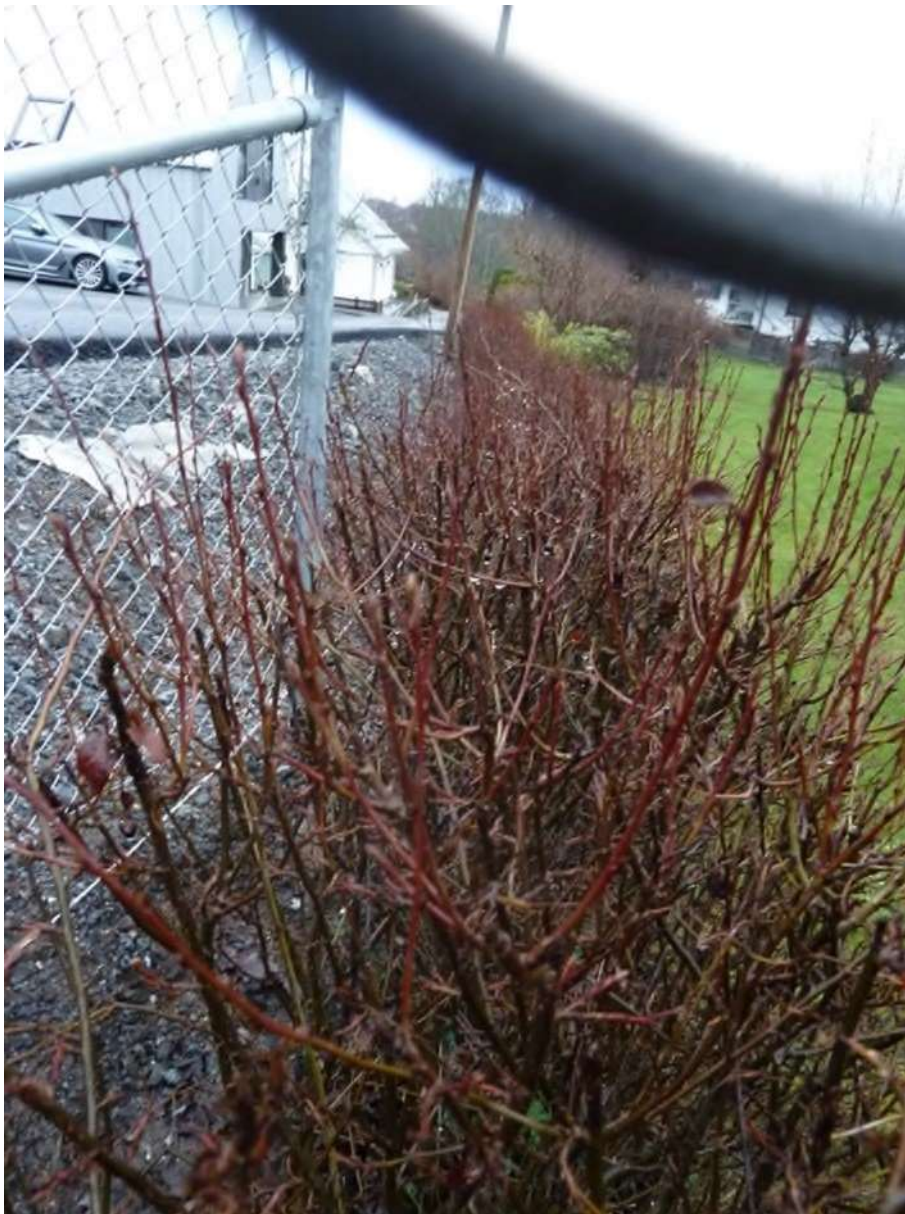
till och med in på klagandens fastighet, vilket är svårt att bedöma i och med att gränsröret nu döljs av jordmassorna som flyttat med. Se bild 1 nedan, tagen innan migrationen av staketstolpen.

Avslutning av staket. Den uppväxta häcken i förgrunden står inne på klagandens fastighet och är över en meter hög.

Det allt för höga staketet som är på väg in på klagandens fastighet måste avlägsnas.

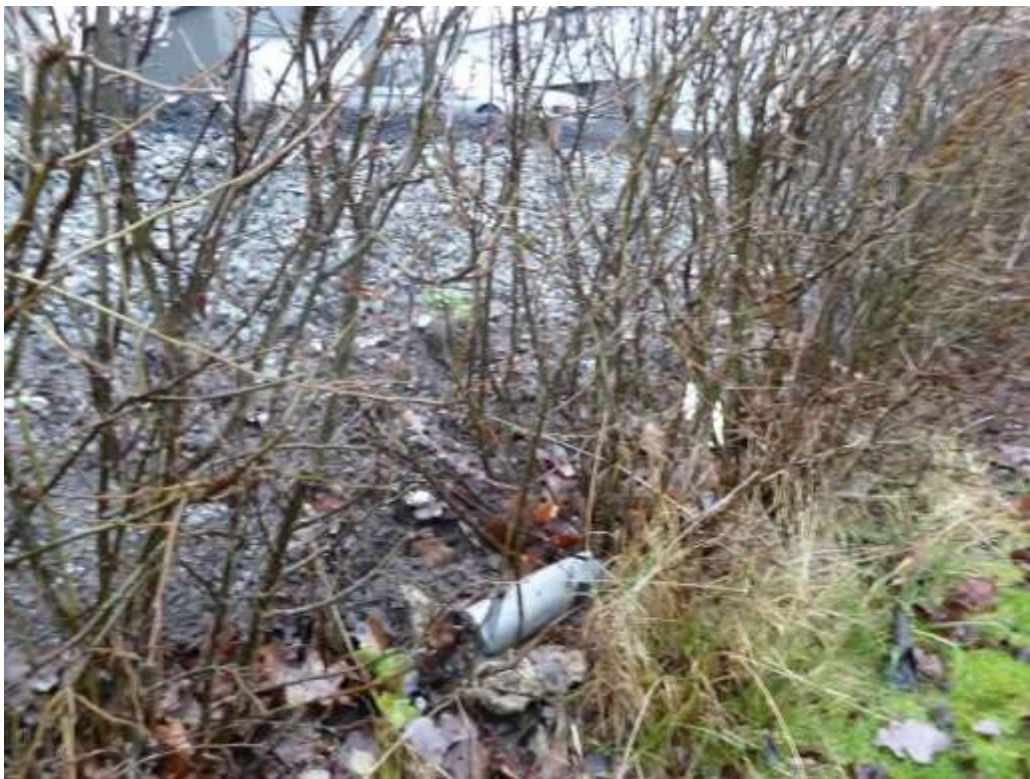
Det har anlagts en slänt i strid med bygglovsenhetens anvisningar om byggande i kuperad terräng. Enligt dessa måste förhållandet mellan djup och höjd vara minst 3:1 och släntfoten belägen en meter in på den egna fastigheten, för att tillförsäkra stabilitet i slänten och att avrinning sker inom den egna fastigheten. Med de höjdnivåer som råder idag gentemot klagandens fastighet skulle det betyda att vägbanan skulle förskjutas ($3 \cdot 80$ centimeter + 1 meter) = cirka 2,5 meter västerut i klagandens norra hörn och ($3 \cdot 130$ centimeter + en meter) = cirka fem meter i det södra. Även om uppfartens nivå är för hög så kan ingen annan slutsats dras än att vägbanan inte kan avslutas med en slänt över huvud taget, utan måste i stället vila på en stödmur (efter justering av nivån), och där murens fot måste vara i nivå med klagandens fastighet och inte, som när byggaren tillfälligt hade ställt upp L-stöd, en bit upp i slänten. Som det nu är befinner sig släntfoten inne på klagandens fastighet där den tar stöd mot klagandens häck och omsluter den nedre halvmetern av häckplantorna, vilket givetvis kommer att döda dem. Se bild er nedan.

Slänt som tränger allt längre in på klagandens fastighet och dödar en uppväxt häck. Det undermåliga grundarbetet gör att trycket mot grannfastigheterna blir allt högre.

Den regelvidriga och ovårdade slänten som är för brant och med sin fot långt inne på grannfastigheterna måste, efter marknivåjustering, avlägsnas och ersättas av en estetiskt tilltalande reglementsenslig stödmur.

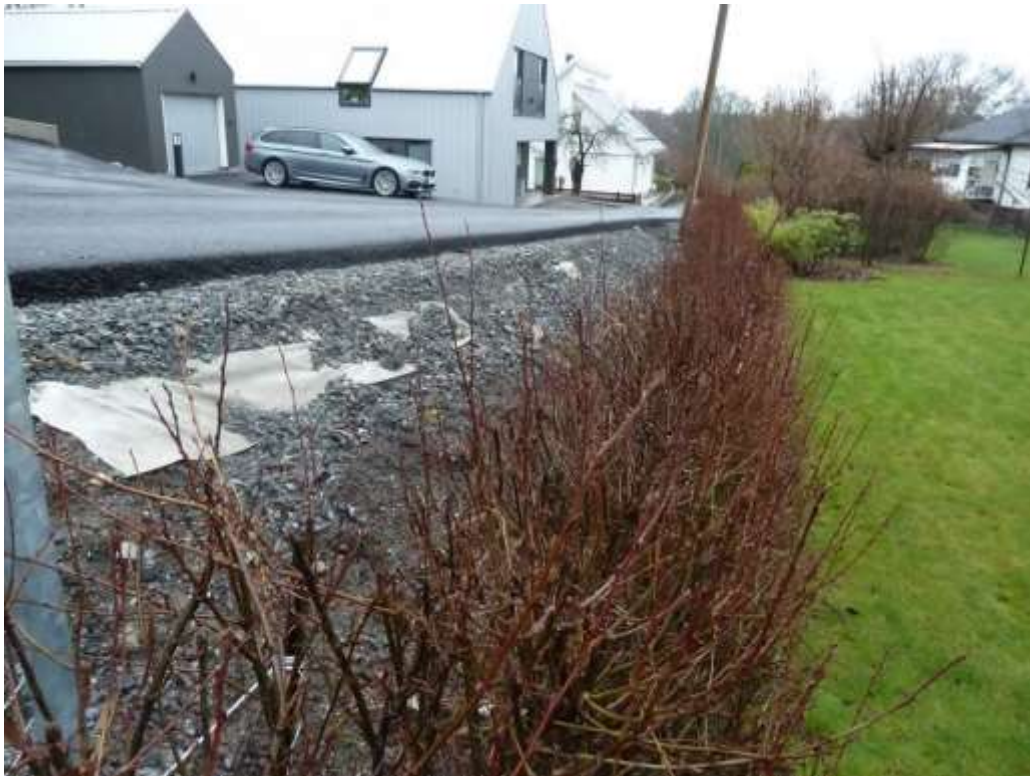
Slänten ger också ett ovårdat intryck, med utstickande markdukar och kvarlämnat byggavfall, se bilder nedan.

Ovårdad slänt som migrerar in på klagandens fastighet.

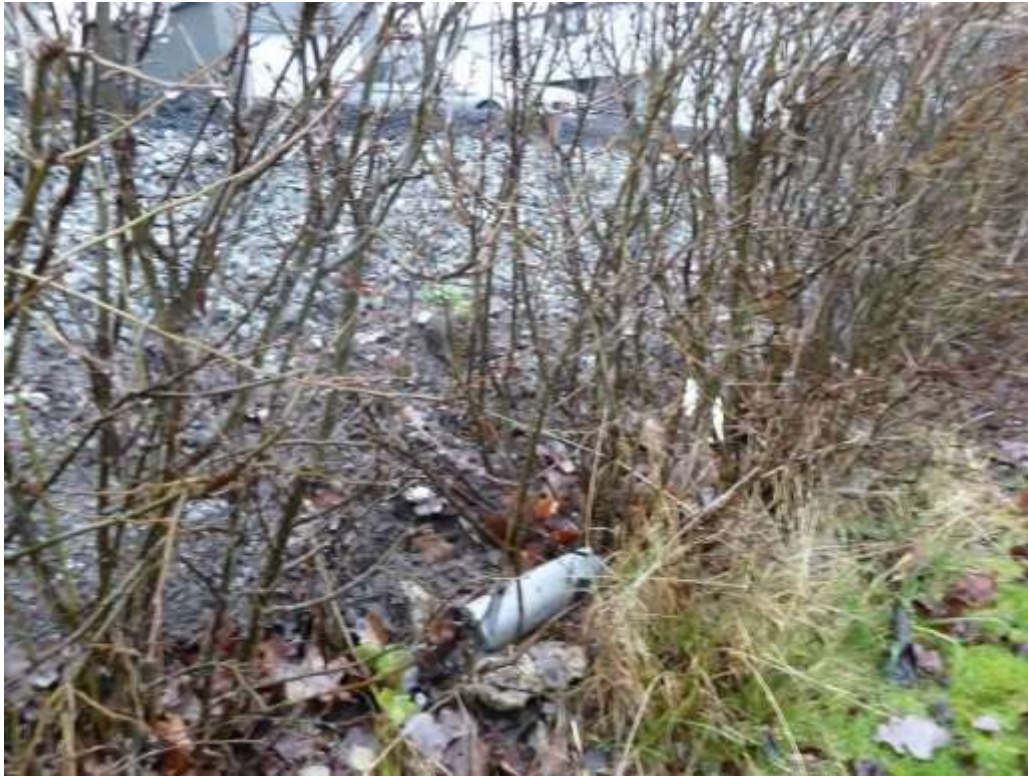
Ovårdad slänt med kvarlämnat byggavfall som tränger in på grannfastighet.

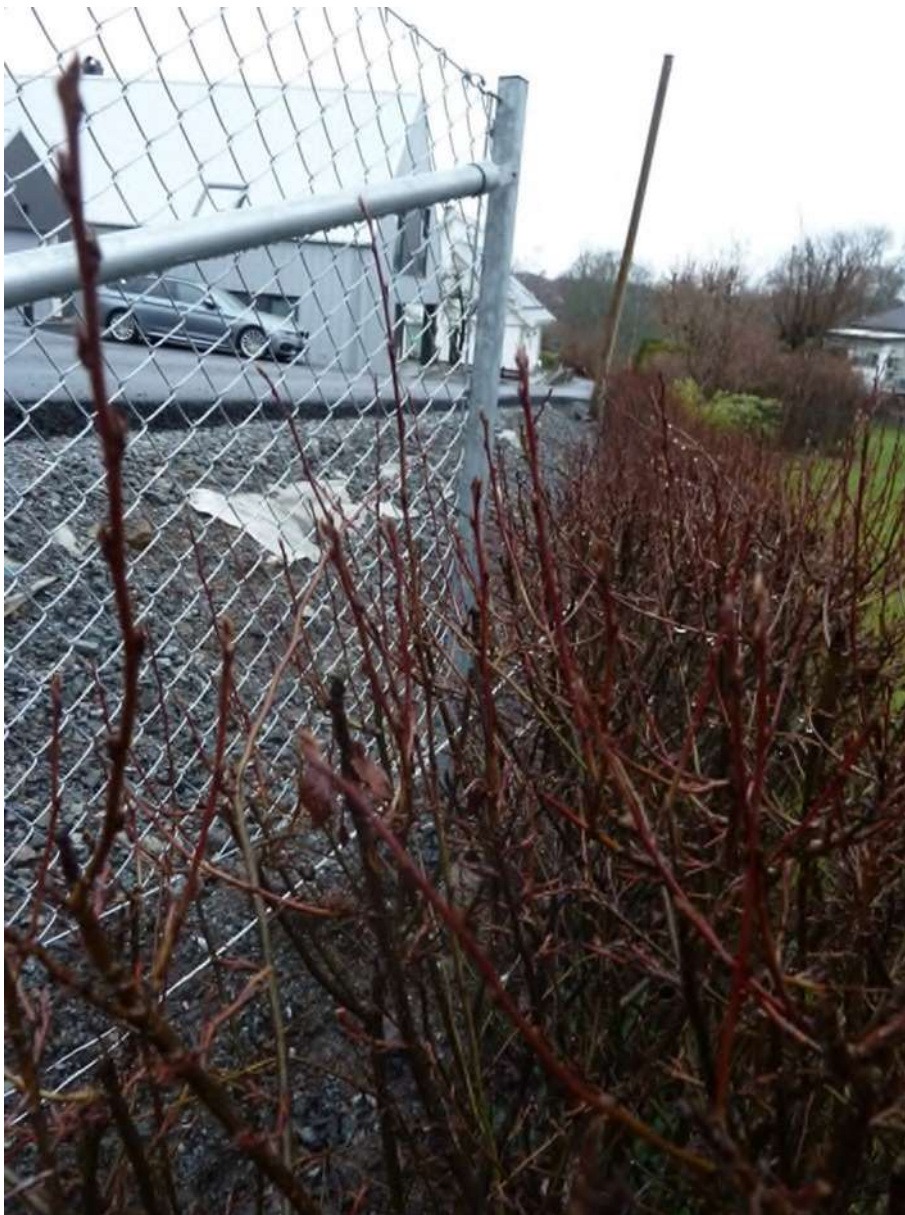
Slänt, staketavslutning och telefonstolpe pressas på grund av tyngdkraften allt längre österut och in på grannfastigheterna.

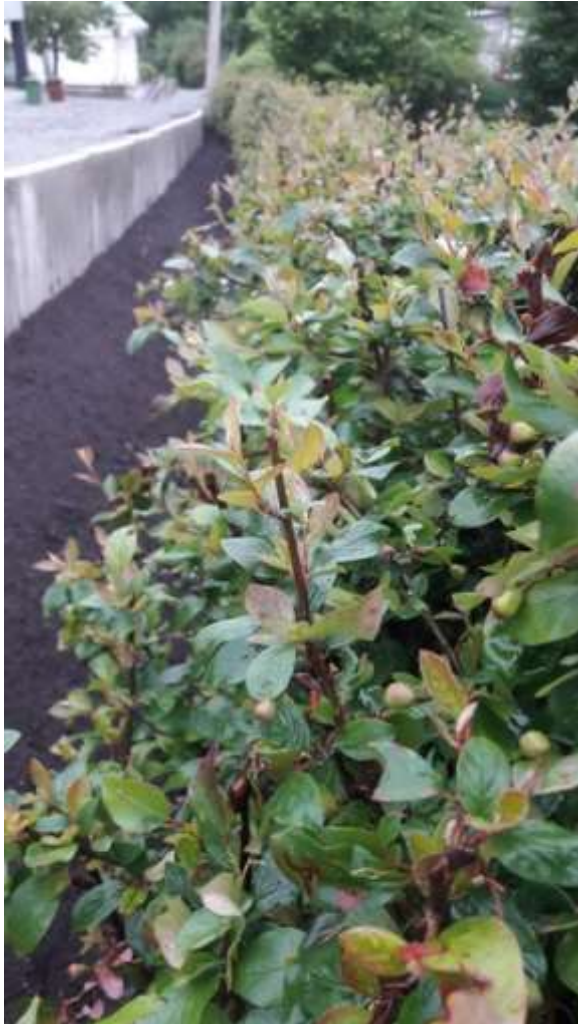
Höjden mot klagandens fastighet var cirka 30-50 centimeter ovanpå slänten (beroende på lutningen var den norra ändan av respektive stöd lägre). Efter att detta påtalats avlägsnades plötsligt L-stöden – dock utan vidare återkoppling till oss som påpekat det. Det är alltså rimligt att anta att grundnivån för L-stöden är 30-50 centimeter över den beviljade nivån.

Bild tagen i juli 2020. L-stöd med bas troligen 30-50 centimeter över beviljad nivå.

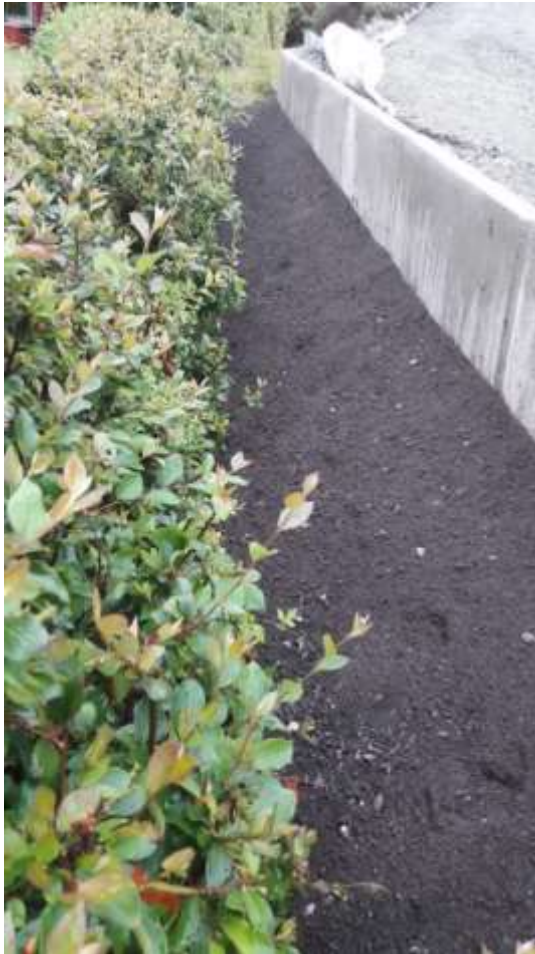
Däremot sänktes aldrig marknivån. Tvärtom har den höjts ytterligare, vilket framgår följande bild, tagen i juli 2020. L-stöd med bas troligen 30-50 centimeter över beviljad nivå.

Notera också markdukens läge. Nivån har alltså höjts ytterligare, även om L-stöden är borta. Vad som också framgår är hur jord fyllts ut nedanför L-stöden, skapades en slänt med foten redan från början belägen inne på klagandens fastighet. Det är den jorden som nu utgör en kompakt lermassa, förstärkt med grus, sten och byggavfall, omslutandes uppåt en halvmeter av höjden på klagandens häck, och som också börjat tränga igenom häcken och in på klagandens gräsmatta.

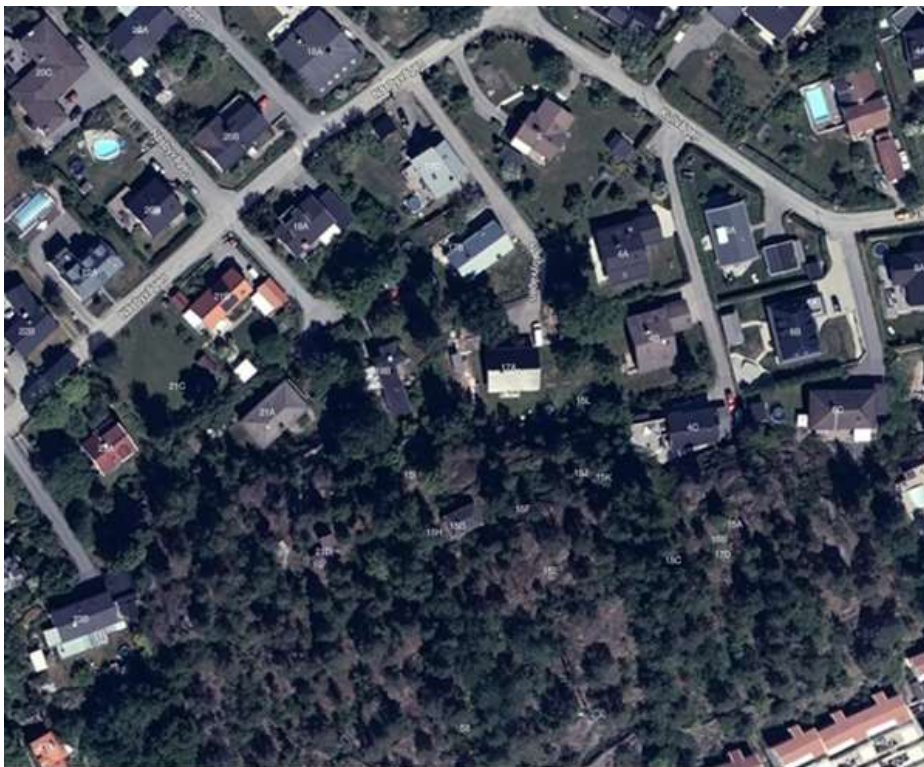
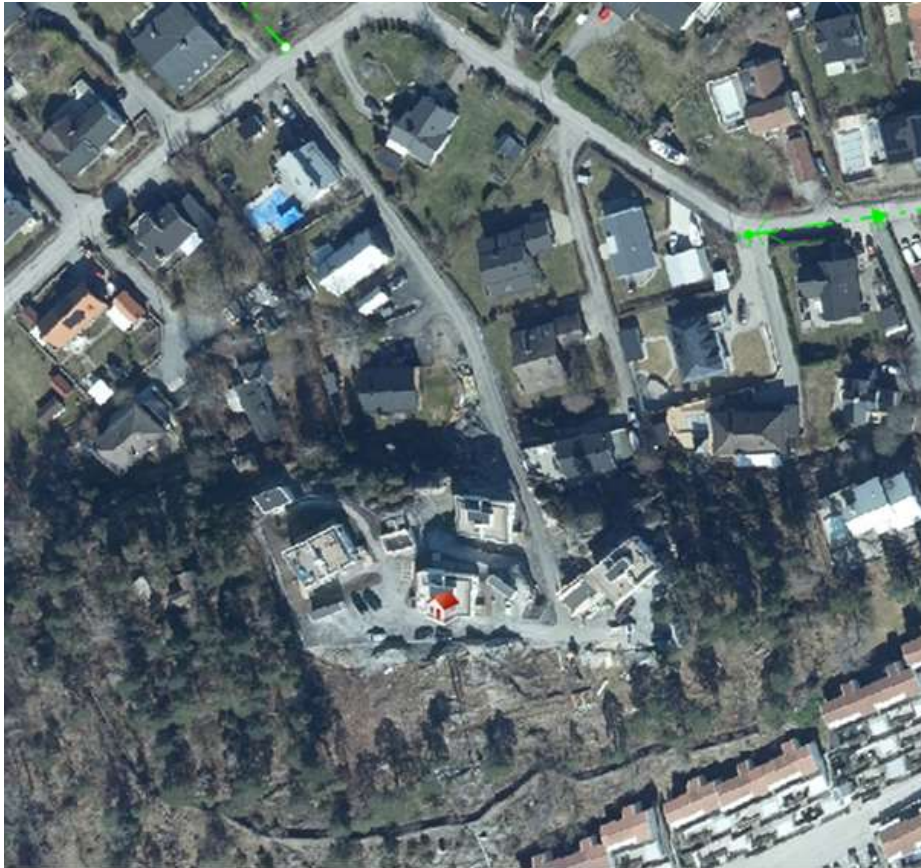
Byggherren har använt sig av ytor söder om bostadsrättsföreningens fastigheter och avvecklat växtligheten även där. Följderna av detta blir som sagt snabbare avrinning vid regn vilket bidrar till högre vattenflöden genom nedströms liggande fastigheter vilket i sin tur kommer bidra till risk för större skador på dessa fastigheter.
