Handlingstyp
Tjänsteskrivelse
Datum
2021-08-03

Sida
1 (19)
Diarienummer
BNS-2021-301

Tillsynsärende rörande olovligt markarbete

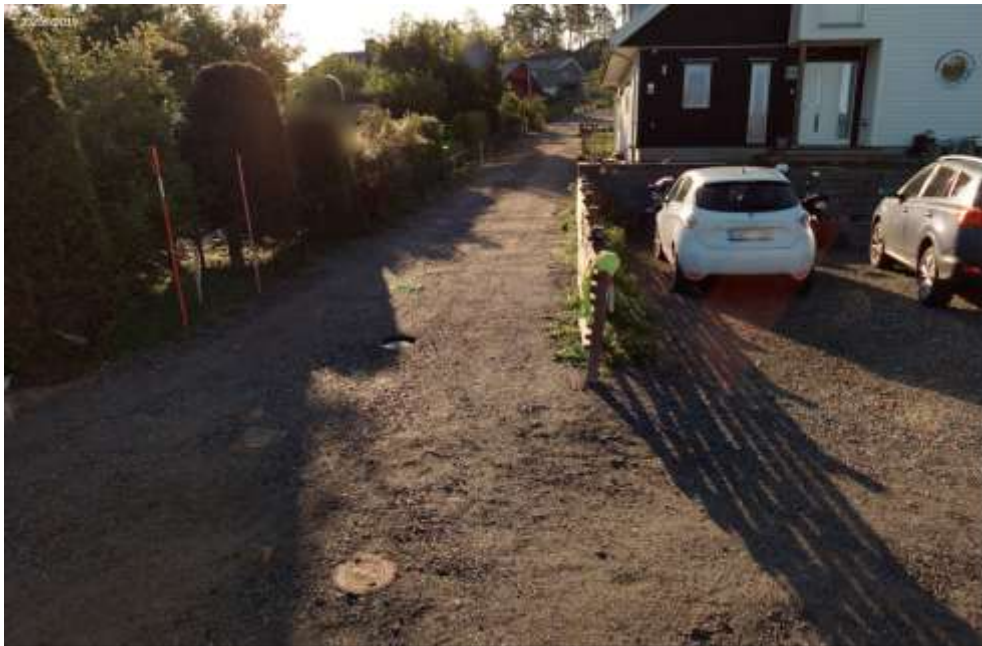
Gatubild från norr den 23 september 2019, innan den nuvarande vägen anlades.

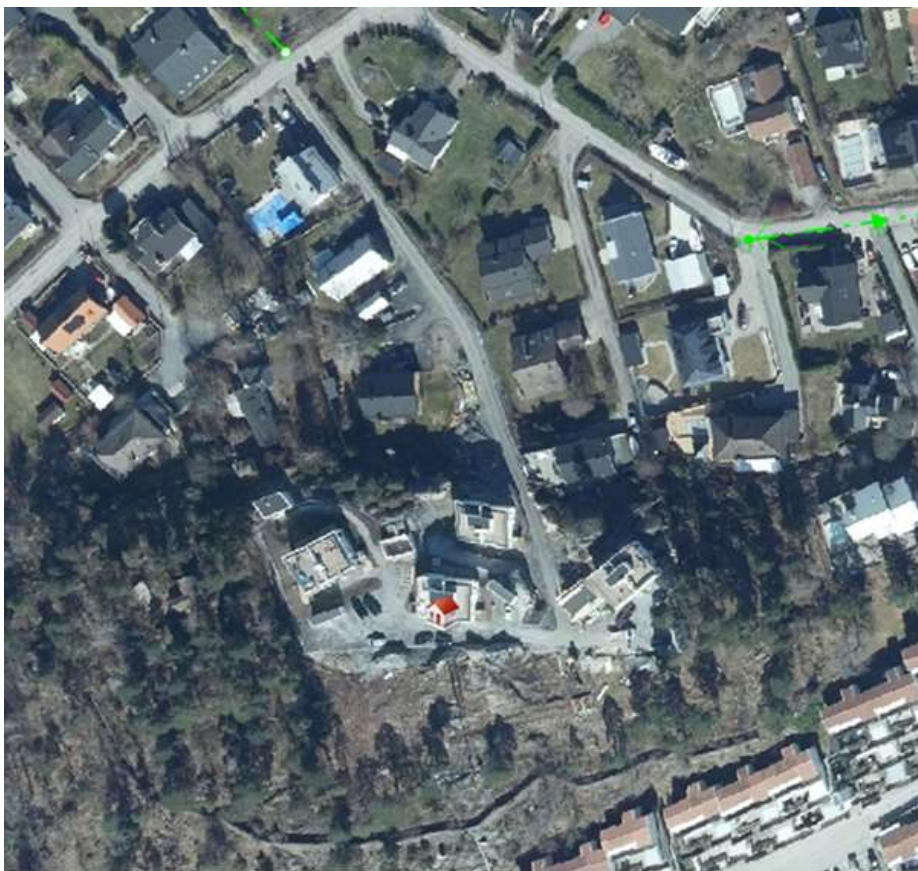
Det är oklart hur skaftvägens nedfart mot X har byggts. Man borde ha redovisat vilken dimension och material byggherre har byggt skaftvägens trumma med. Detta är för att säkerställa bra avrinningskapacitet i dike längs med södra sida av X. Man har fått godkänt från kommunens väghållare att bredda en sträcka på X för att behålla bättre svängradie till skaftväg. Dock kan detta ske enbart på bekostnad av vägdiket, det vill säga att avrinningskapaciteten i diket längs med norra sida av X blir ännu sämre.
