**Handlingstyp**  
Tjänsteskrivelse  
**Datum**  
2021-08-03

**Sida**  
1 (25)  
**Diarienummer**  
BNS-2021-302

**Mottagare**  
Byggnadsnämnden

## Tillsynsärende rörande olovligt markarbete

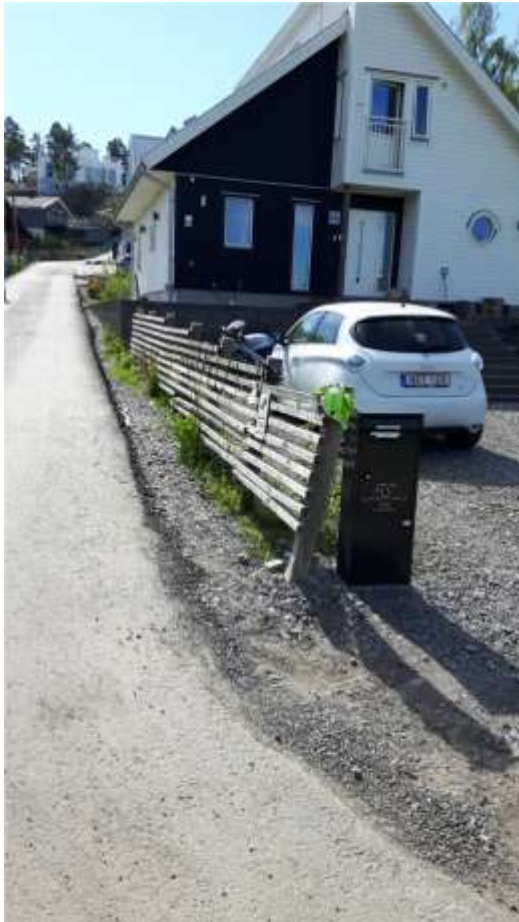
Vägen är, till skillnad från den väg som tidigare fanns på den norra delen, asfalterad och högre än den omgivande marken. Längs med vägen finns ett antal sandfångsbrunnar som är belägna i mitten av vägbanan.

*Bilder från norr från kommunens tillsynsbesök den 19 maj 2021, vägen i dess nuvarande skick.*

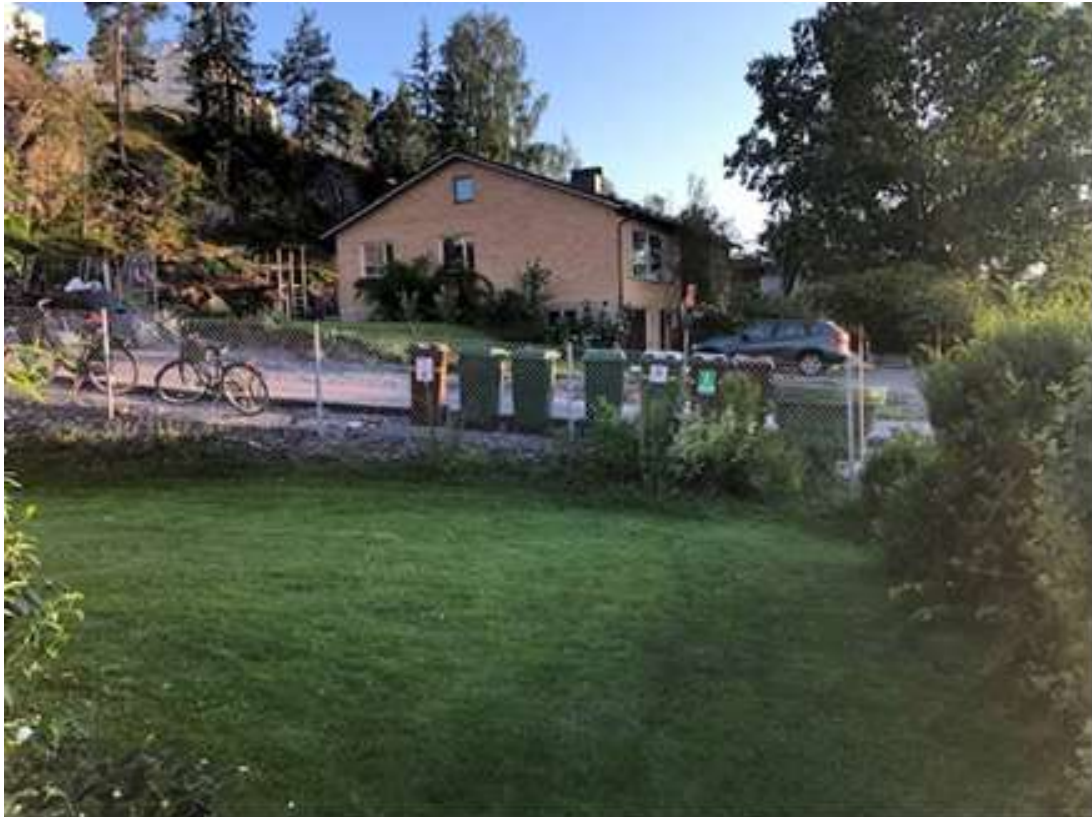
Placeringen av soptunnor mot klagandens fastighet samt cyklar är en stor olägenhet. Tidigare placerades dessa mot den västra sidan av den aktuella skaftvägen men på senare tid har man flyttat dessa mot öster, alltså mot klagandens tomt intill staketet. Antalet kärl för hushålls- respektive matavfall har ökat till cirka 10 stycken som står nu 6-7 meter från klagandens uteplats. Det har blivit skräpigt runt omkring kärlden med ökad förekomst avflugor och skator med mera. Sopkärleins nuvarande placering i förhållande till områdets utseende är högst olämplig. Dessutom körs det mesta av avfallet ner med bil och det är mycket start och stopp med tillhörande ökande ljudvolym.

Detta har blivit till en betydande olägenhet för klaganden och andra grannar varför klaganden anser att kärlden måste flyttas till annan plats, exempelvis till bostadsrättsföreningens fastigheter.

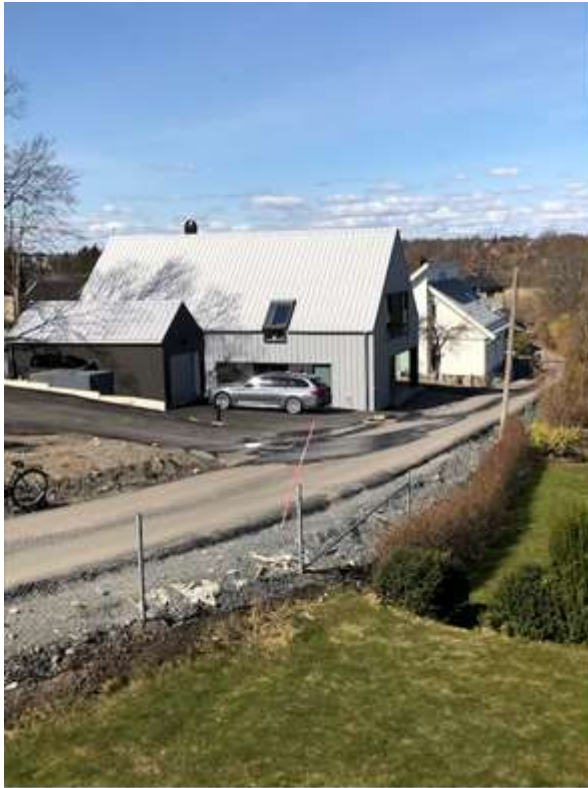
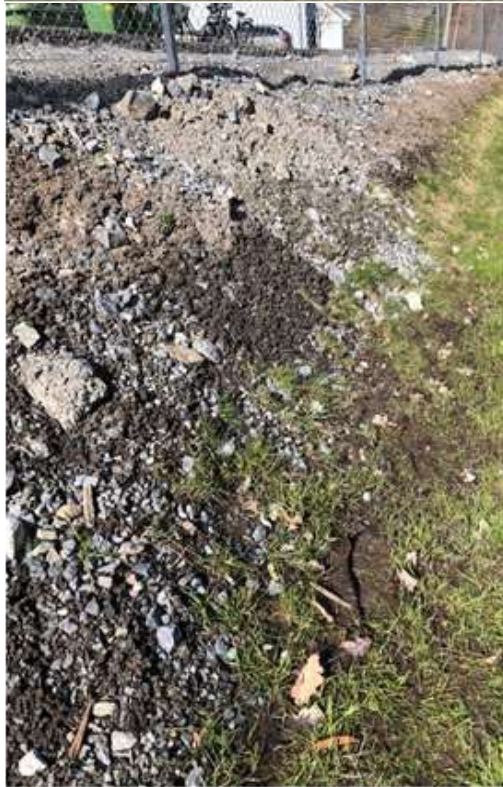
Efter att vägen har asfalterats går det inte att upptäcka någon lutning mot brunn. Klaganden ifrågasätter om det nuvarande utförandet kan uppfylla kraven enligt bygglovet. Dränering på vägens östra sida enligt bygglovet saknas. Klaganden har upptäckt vattenansamling på sin fastighet som uppstår vid regn- och snösmältning. Det förefaller saknas någon form av dränering/avledning som tar hand om vatten som kommer från den nyanlagda vägen som ser ut att luta mot klagandens fastighet i sidled. Vid lufttemperatur under noll kan man även se hur vatten tränger fram ur väggkroppen. Det är inte ytvatten utan vatten som ackumuleras i den uppbyggda väggkroppen och tränger ut på en lågpunkt. Vattnet tränger fram på båda sidor av skaftvägen och på klagandens sida blir det gytta där man önskar en prunkande gräsmatta. Klaganden ifrågasätter om detta med vattenansamling på anliggande fastighet kan vara byggtekniskt godkänt av kommunen.

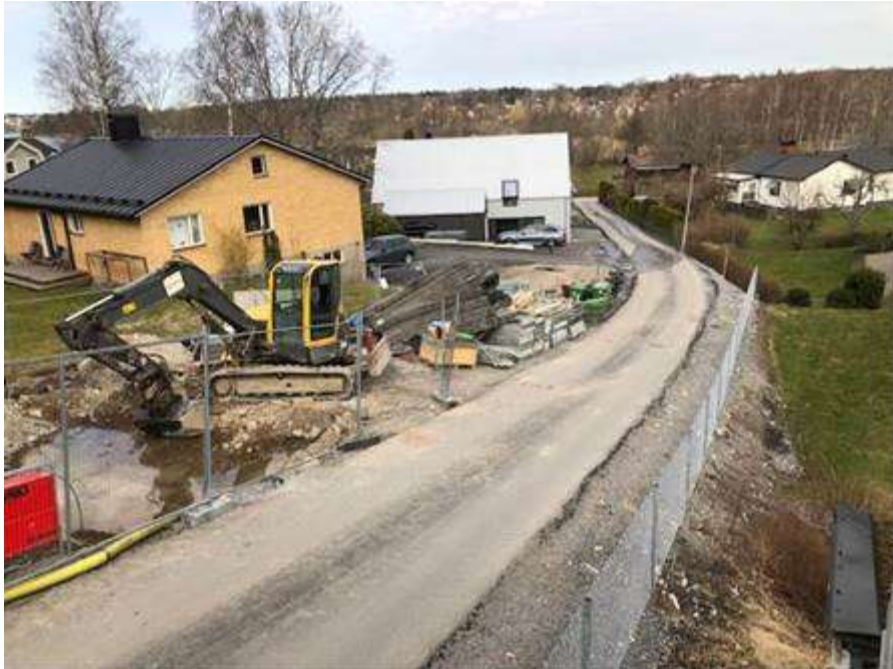
Den nedanstående bilden visar bland annat vattensamlingen till vänster ovan grävmaskinen och hur vatten tränger upp på vägen längre ner. Man bör också

notera anhopning av sprängmattor och gjutformar med mera som under längre tid legat där.

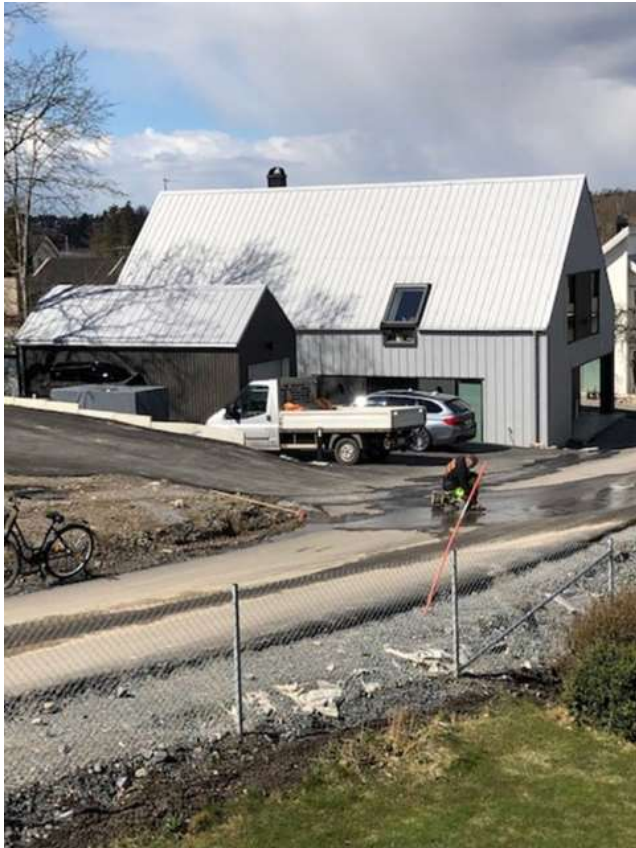
Den nedanstående bilden visar vattenflödet sent under april. Vatten rinner ner på X och brunnarna ligger för högt och sväljer inte vatten.

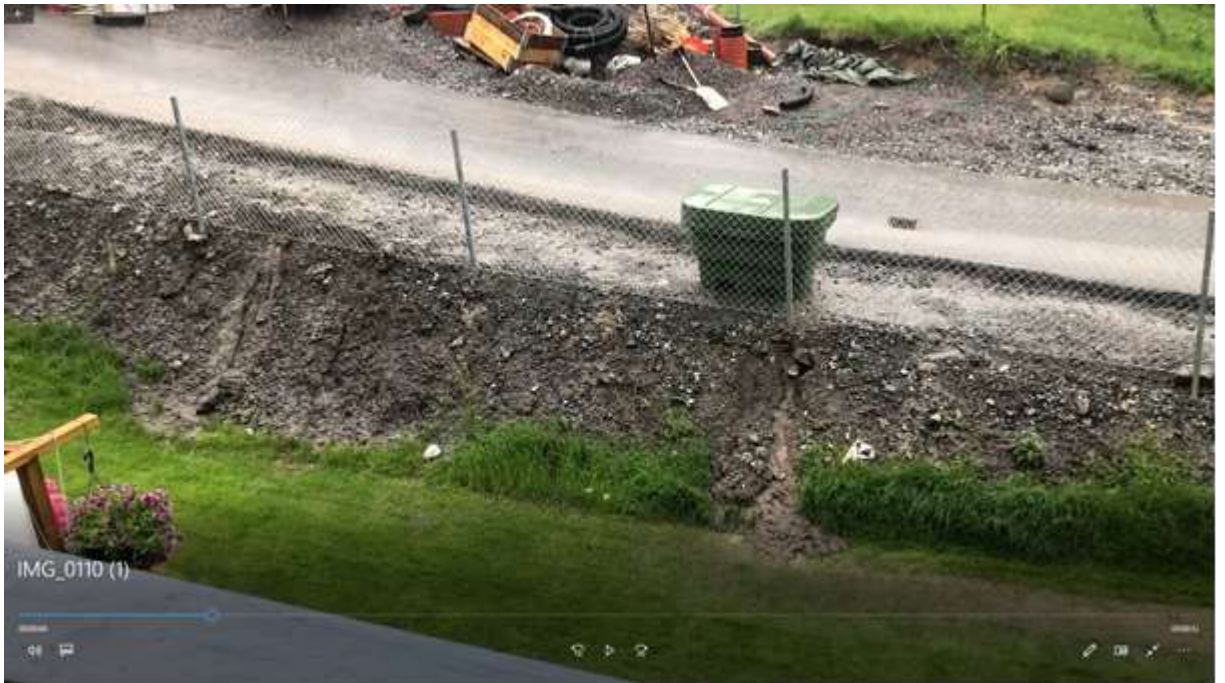
Tyresö kommun mottog den 14 juni 2021 en film från klaganden i ärendet BNS-2021-302. På filmen syns vatten som rinner längs med vägen och ut ur slänten. Vattnet förefaller rinna jämnt fördelat över vägens bredd och en mindre del fångas upp av brunnen. Vattnet som rinner ut ur slänten sköljer med sig grus och jord på tre ställen. Gräsmattan framför slänten är delvis täckt av en vattensamling. Det regnar under inspelningen men inte anmärkningsvärt mycket och inte så att det påverkar sikten.

Det framgår av underlaget i ärendet, särskilt den inspelning som klaganden har kommit in med, att det vid regnigt väder rinner inte obetydliga mängder vatten från vägens slänt ut över klagandens fastighet, som sköljer med sig jord från slänten. Det framgår även att detta i vart fall bidrar till att vatten samlas på klagandens gräsmatta. Kommunen bedömer att detta utgör en olägenhet för klagandens fastighet och har därefter att ta ställning till om det är fråga om en betydande olägenhet. I rättspraxis har det i flera fall slagits fast att en sådan bedömning ska ske med hänsyn till förhållandena på platsen. En lägre belägen fastighet behöver exempelvis tåla att vatten i viss mån rinner naturligt från en högre belägen fastighet. I detta fall är det dock fråga om markförhållanden som är resultatet av vidtagna åtgärder och i den mån de åtgärderna har påverkat hur vattnet rinner mellan fastigheter ska det inte likställas med naturligt förekommande förhållanden på platsen. Kommunen konstaterar att inflödet av vatten och lera gör en del av klagandens fastighet väsentligt mindre användbar när marken täcks av vatten och lera vid nederbörd. Kommunen anser att detta innebär en betydande olägenhet. Som nämnts ovan åligger det BRF X att anlägga vägen på ett sätt som inte tar klagandens fastighet i anspråk. Vid markåtgärder i anslutning till en fastighetsgräns krävs särskild försiktighet för att minimera de negativa konsekvenserna för grannfastigheten. Det åligger BRF X att anlägga vägen på ett sådant sätt att vatten eller jord från vägen och vägkroppen inte sprids till klagandens fastighet.

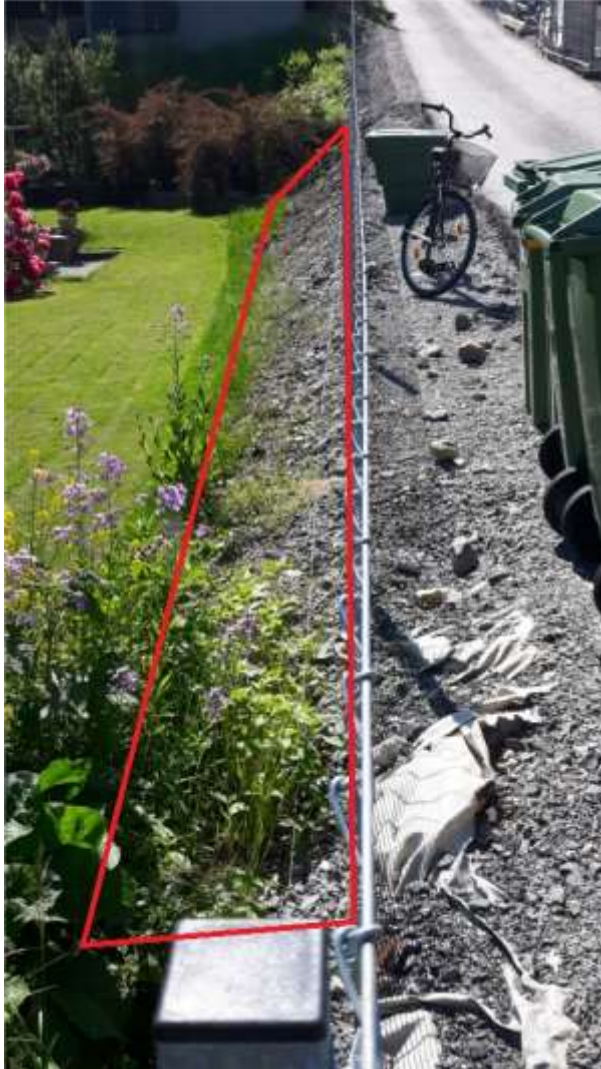
*Bild 1*

Vid tillsynsbesöket den 11 juni 2021 kunde kommunen konstatera att ungefär halva slänten till vägen ligger på X och att staketet är placerat precis intill fastighetsgränsen.

en grannfastighet. Däremot kan konsekvenserna av utförandet innebära betydande olägenheter. Att mark tas i anspråk för en annan fastighets åtgärder är som utgångspunkt en betydande olägenhet. När det gäller klagandens fastighet konstaterar kommunen att slänten hindrar nyttjandet av en inte obetydlig del av X. Det är inte fråga om ett övergående eller tillfälligt hinder. Kommunen bedömer att detta innebär en betydande olägenhet för klagandens fastighet. Det åligger därför BRF X att ta bort den del av slänten som ligger på klagandens fastighet och säkerställa vägens stabilitet utan att marken på X tas i anspråk eller utsätts för nedrasande jord från en slänt inom X.

1. Byggnadsnämnden förelägger BRF X (organisationsnummer X), enligt plan- och bygglagen 11 kap. 20 §, att senast den 31 oktober 2021 vidta rättelse genom att avlägsna vägslänten från fastigheten X (markerad med rött på bild 1 i bilagor).
2. Byggnadsnämnden förpliktigar, enligt plan- och bygglagen 11 kap. 37 §, Bostadsrättsföreningen X att, om bostadsrättsföreningen underlåter att vidta åtgärderna, utge vite om 10 000 (tiotusen) kronor per påbörjad månad som åtgärderna inte har vidtagits.

BRF X har låtit anlägga vägen så att en betydande olägenhet uppstår för klagandens fastighet genom att mark tas i anspråk och vatten och jord sprids över fastighetens tomt. Åtgärden strider därmed mot plan- och bygglagen. BRF X ska därför föreläggas att vidta rättelse genom att senast den 31 oktober 2021 vidta rättelse genom att avlägsna vägslänten från fastigheten X.
