**Handlingstyp**  
Tjänsteskrivelse  
**Datum**  
2021-08-03

**Sida**  
1 (20)  
**Diarienummer**  
BNS-2021-313

## Tillsynsärende rörande olovligt markarbete

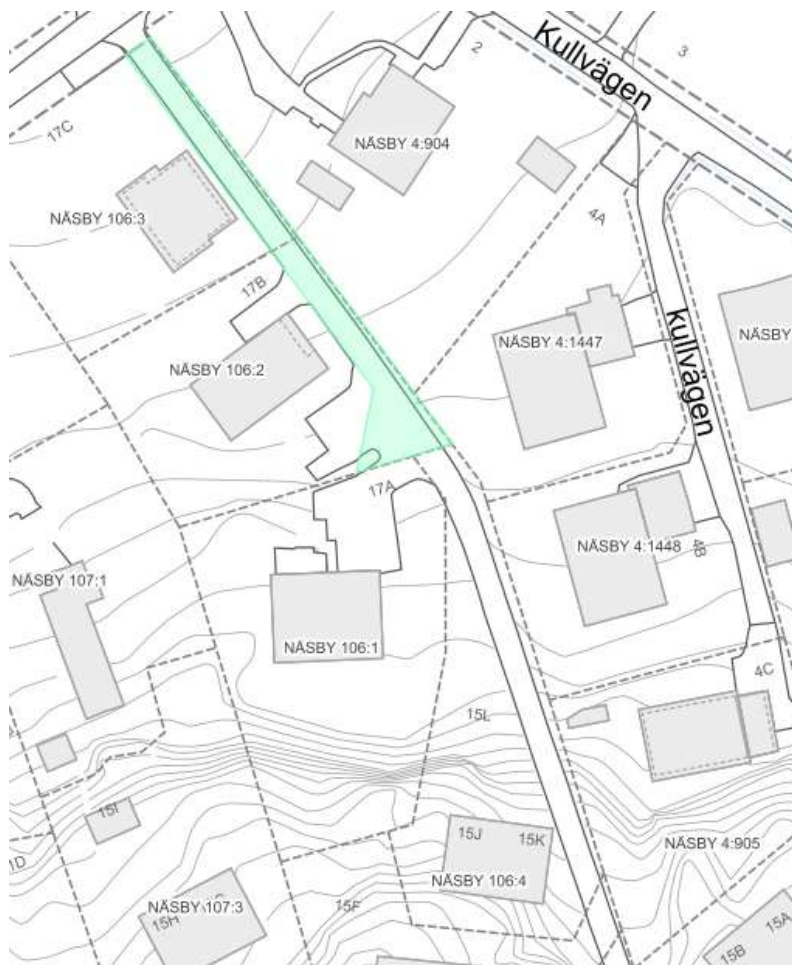
*Vägens norra och södra del. Gemensamhetsanläggningen X är markerad med grönt.*

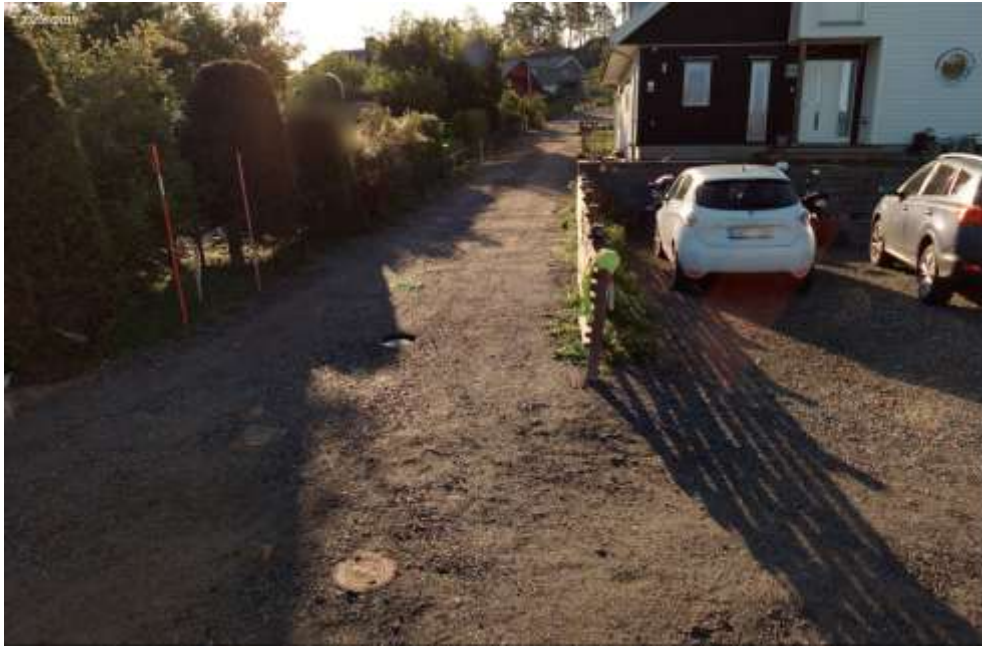
*Gatubild från norr den 23 september 2019, innan den nuvarande vägen anlades.*

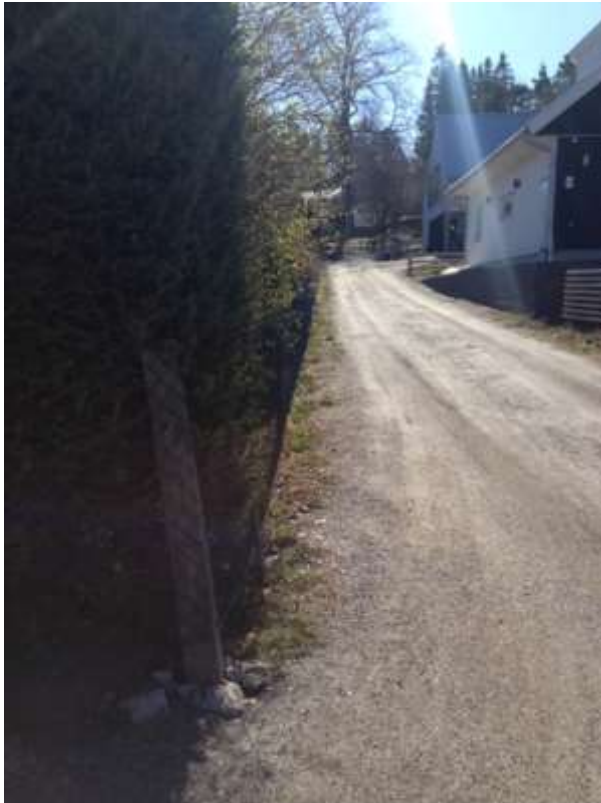
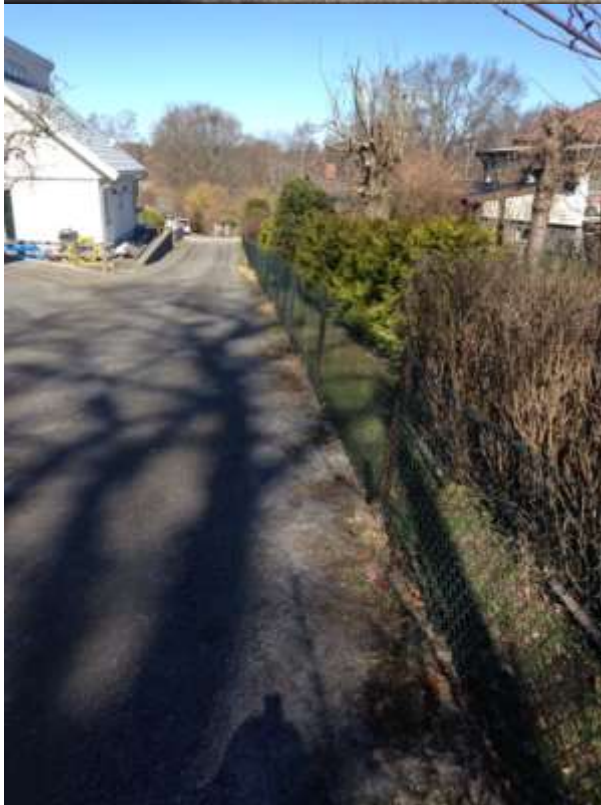
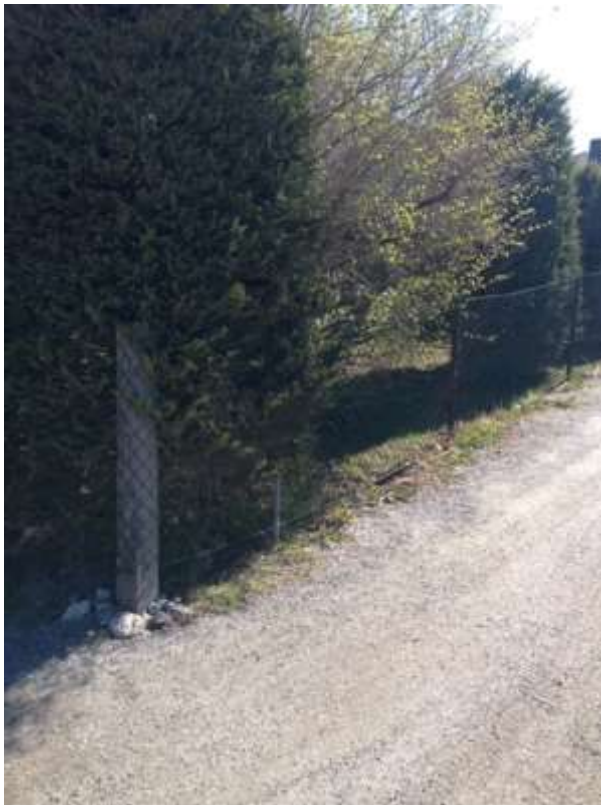
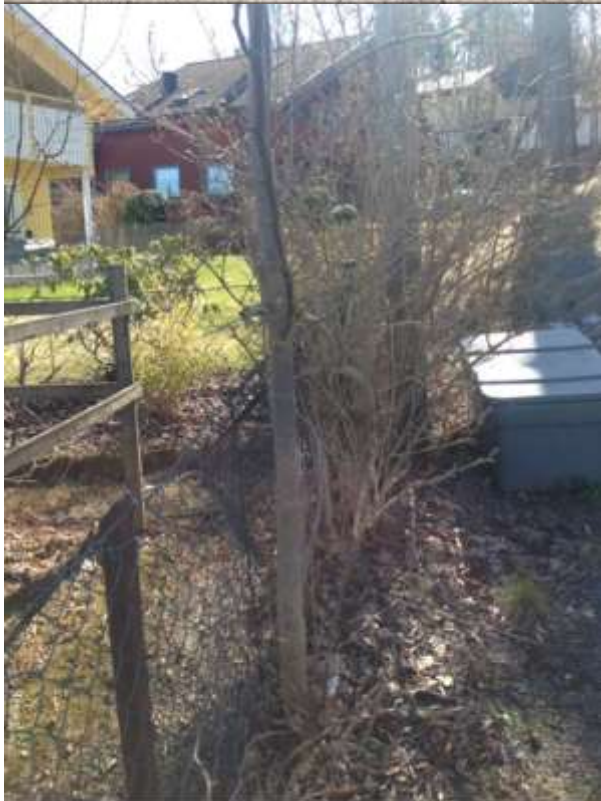
Vägen har asfalterats med en avsevärd nivåskillnad mot klagandenas staket som nu är cirka 80 cm i klagandenas övre hörn av tomtgränsen, det som gränsar mot X (X). Nedanstående bilder visar hur det såg ut innan bygget startade. Bilden med sandlådan är klagandenas övre tomtgräns. Som framgår av bilderna ansluter klagandenas tomt kant i kant med vägen och det finns ingen nivåskillnad över huvud taget (23 april 2021).

Bilderna ovan är tagna den 21 april 2017. På den lilla skaftvägen har det nog körts över 2000

lastbilstransporter med sten. Det har sprängts kontinuerligt i minst sex månader under de här åren och landskapet är totalt förändrat. Nu senast har man lyckats spränga sönder en vattenåder (troligen grundvatten) så det rinner det ansevärliga mängder vatten nedför vägen strax ovanför klagandenas tomt men i nuläget dock inte in på den.
