Riskbedömning Bergsslänter

Fasanvägen etapp 13, Brevikshalvön, Tyresö

2019-04-12

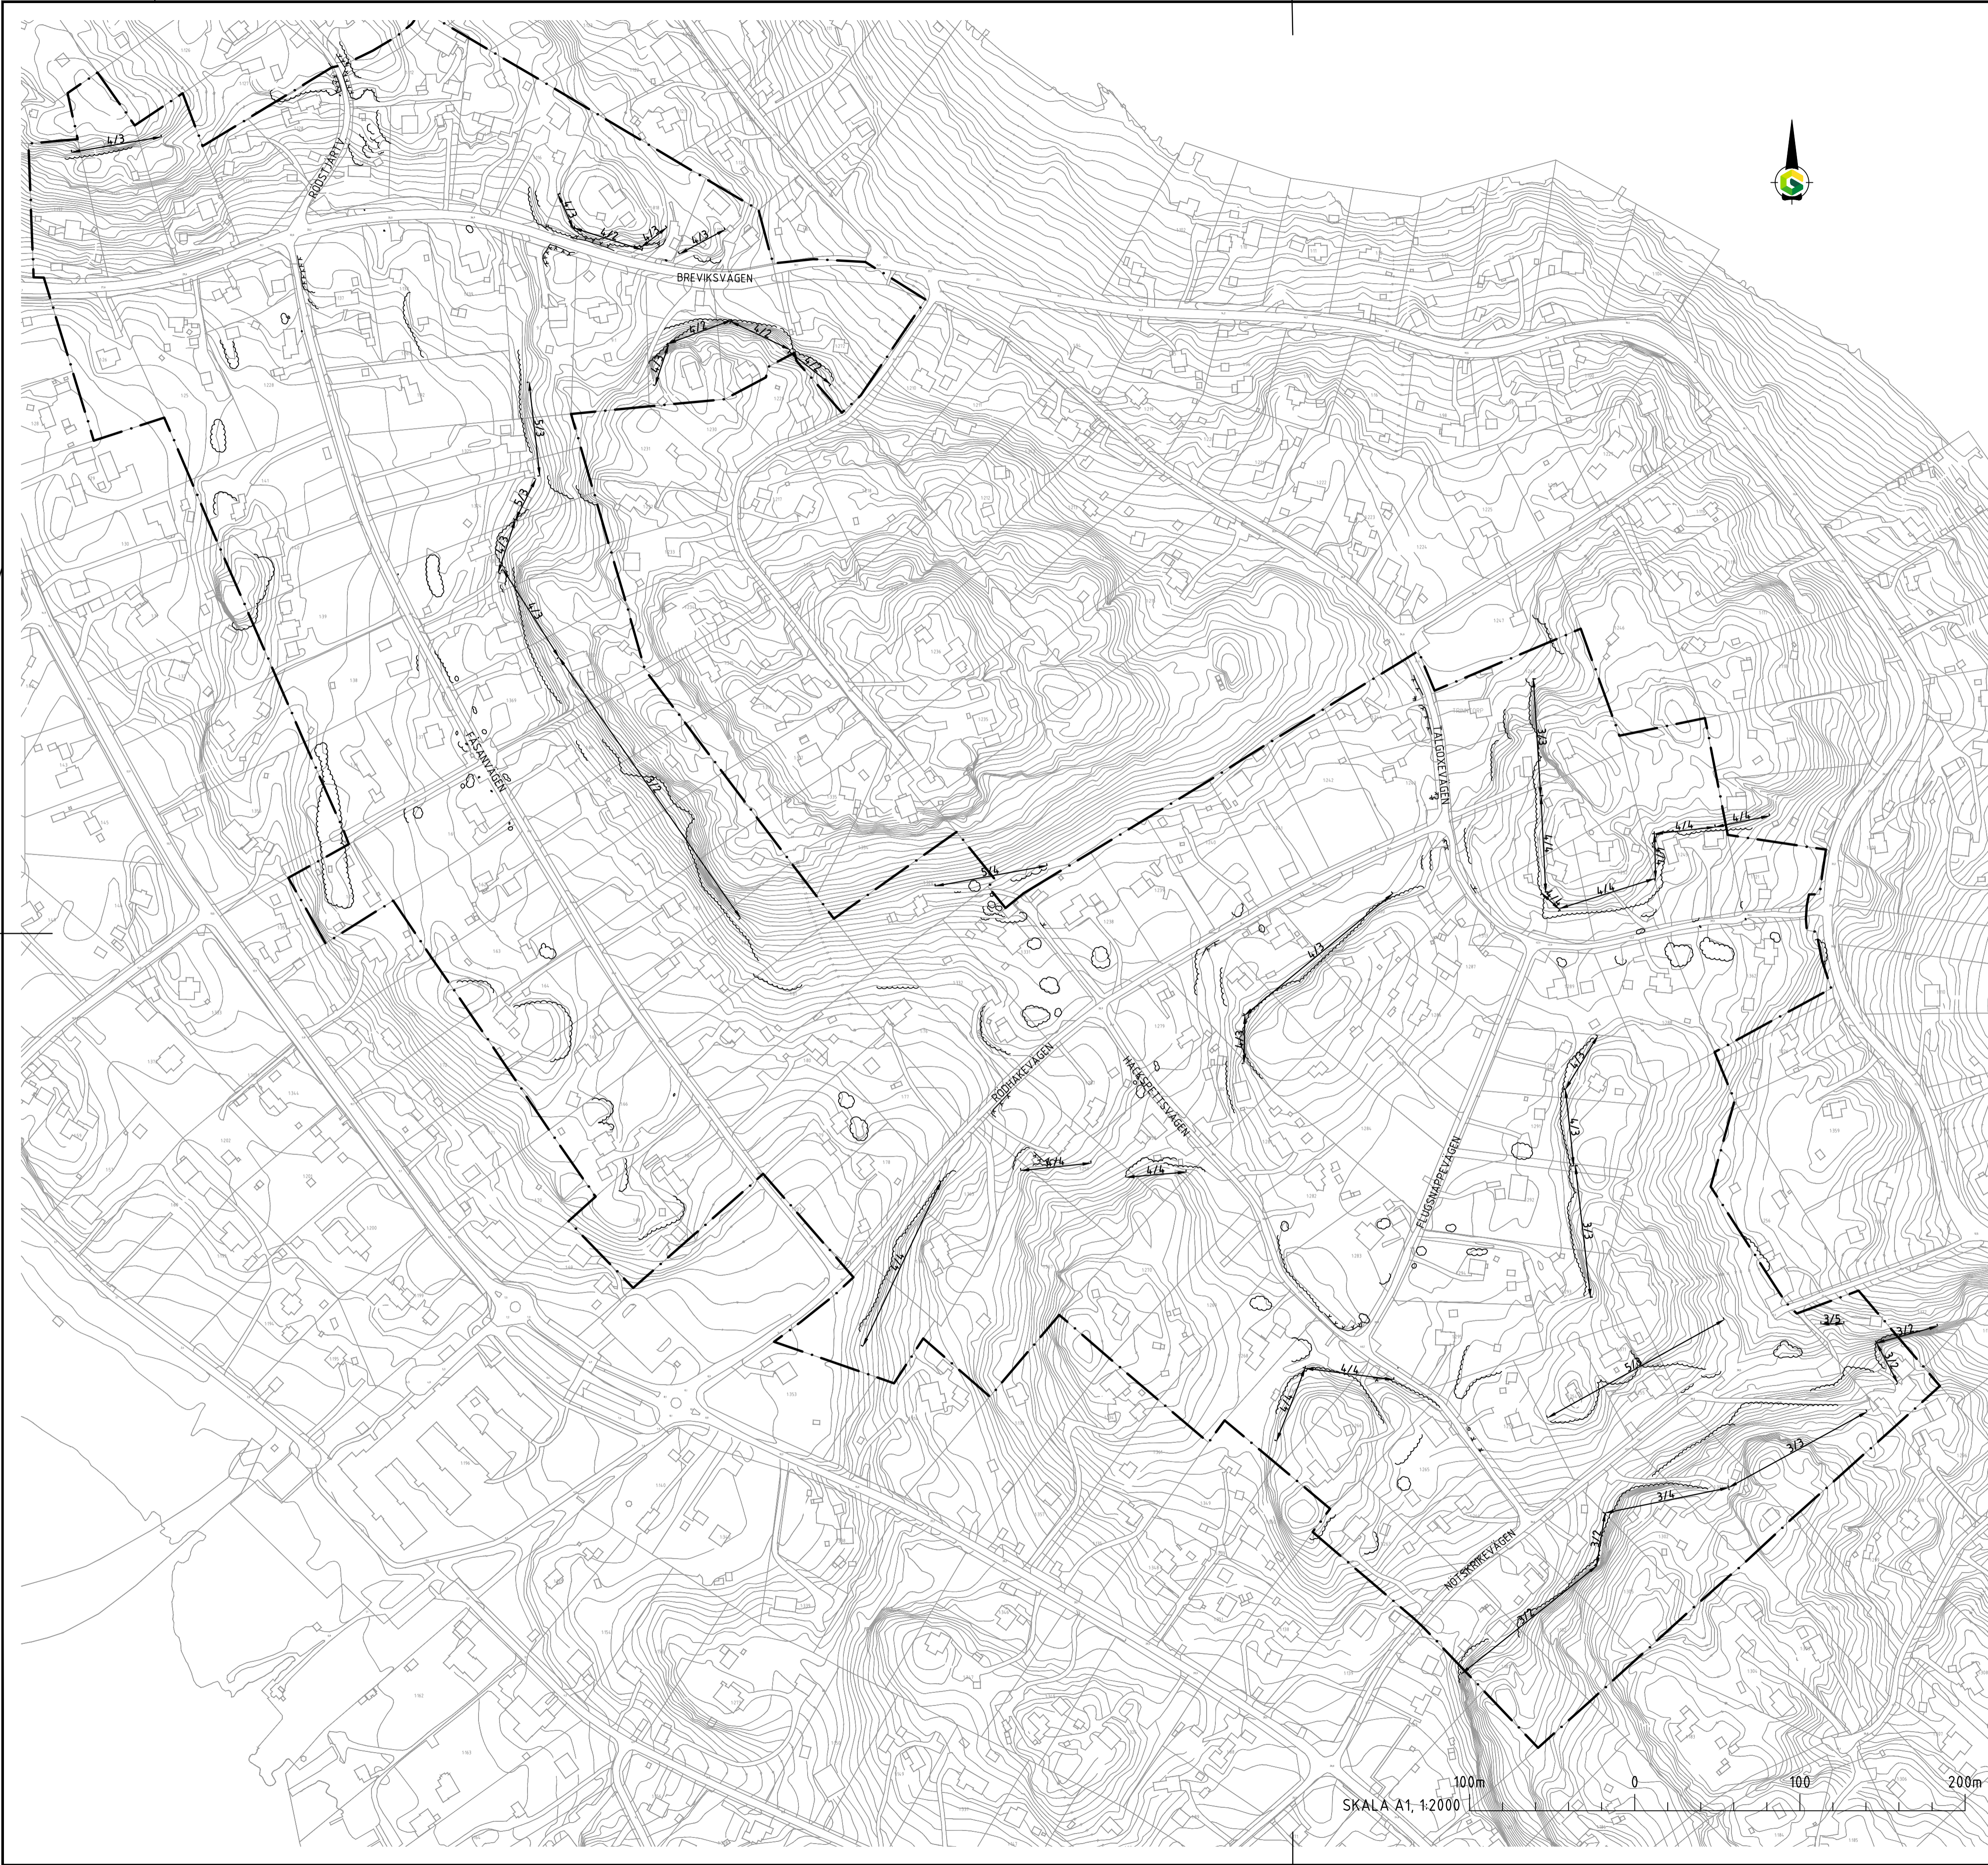
TITEL
OKULÄR RISKBEDÖMNING - BERGSLÄNTER
FASANVÄGEN ETAPP 13
PLAN

Den okulära riskbedömningen har utförts utifrån en för uppdraget framtagen riskmatris där risken för att ytterligare blockutfall i slänten ska uppstå anges som konsekvens/sannolikhet, se Tabell 1. Den okulära riskbedömningen redovisas i bilaga A, där indelning med avseende på bedömd risknivå har gjorts för olika sektioner av slänten.

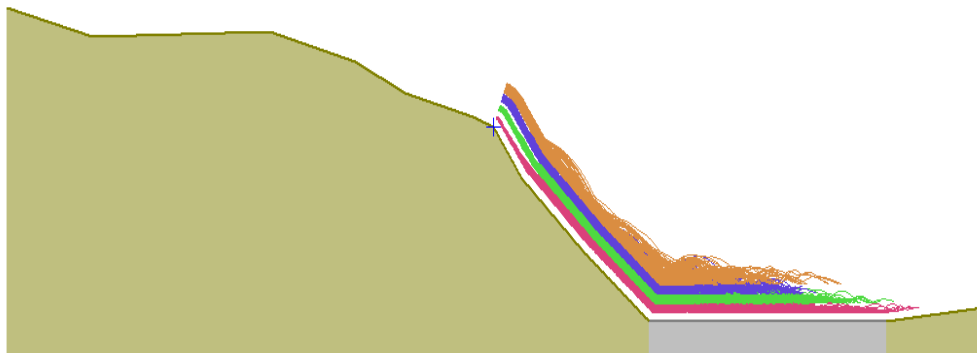
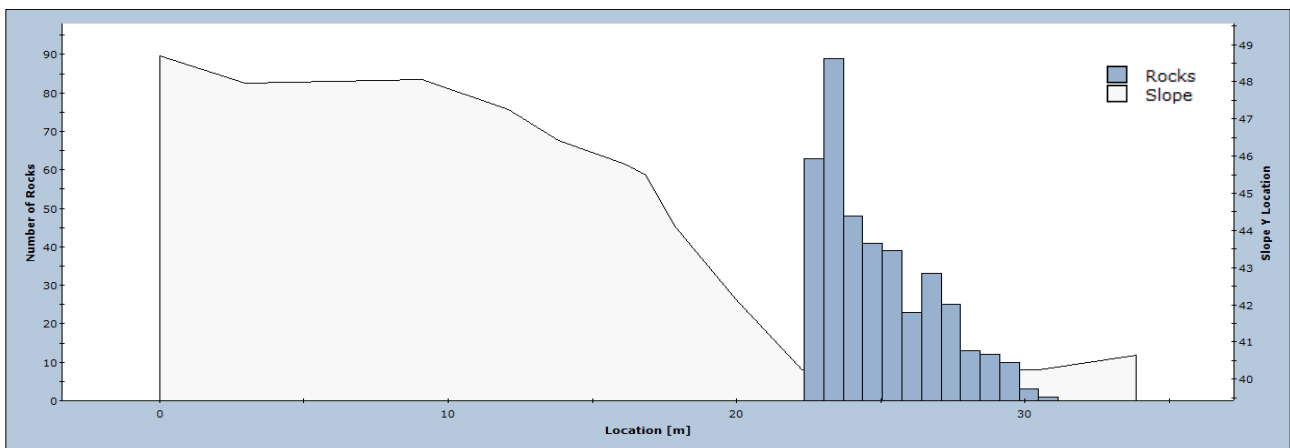
Sektion B

Av befintliga slänter/skärningar vetter merparten ut mot gatumark (Breviksvägen). Risk för utfall bedöms som *medel*, men inom själva fastigheterna är risken dock *låg*. Spridningsområdet är lika med sektion B i Bilaga B. Eventuella restriktioner gäller nybyggnation nära släntröner. Vid en eventuell utbyggnad nära släntröner bör slänt besiktigas och förstärkningsbehov bedömas, i syfte att minimera risk för utfall ut mot väg.

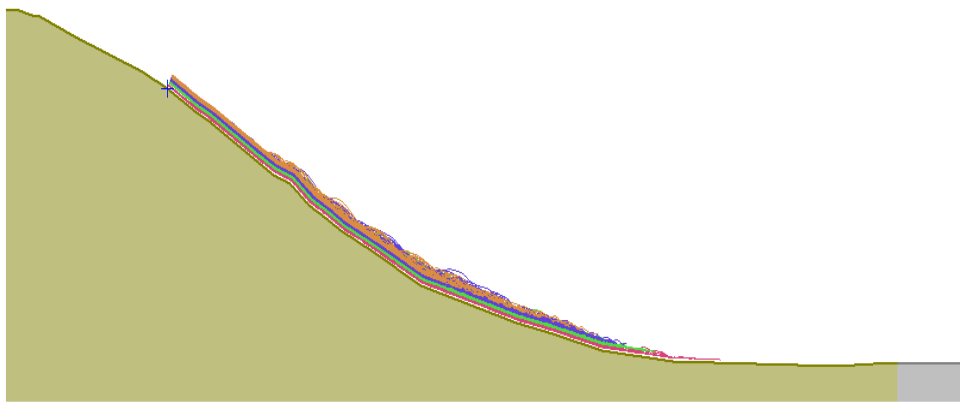
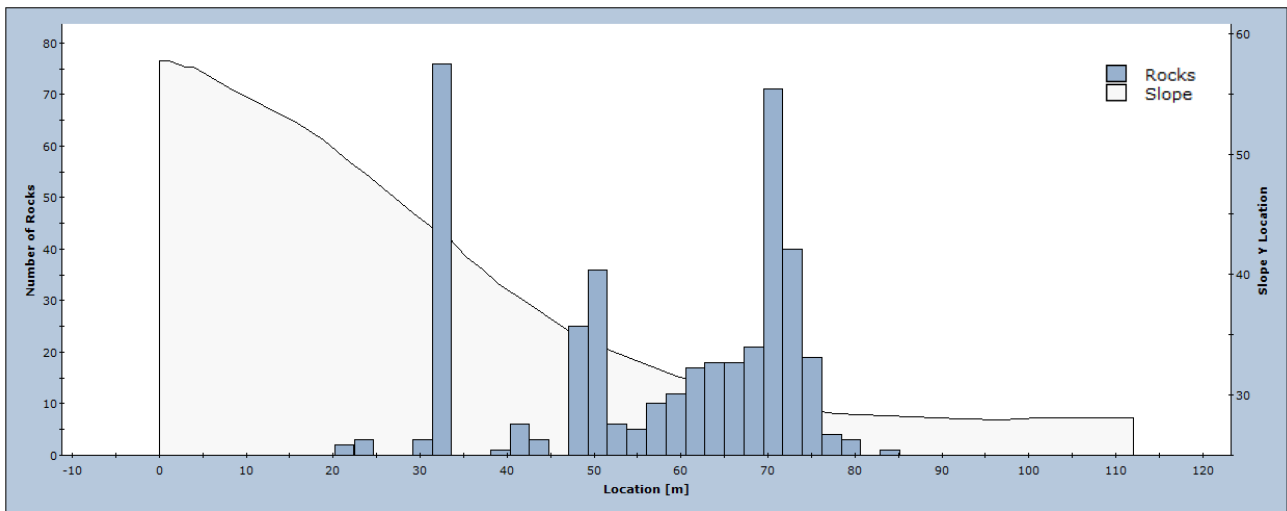
Sektion C

Den nedre slänten är upp till ca 35 m hög med en talusbrant i släntröner, vilket visar på att ras kan ske i slänten. Spridningsområdet motsvarar sektion C i bilaga B, vilken visar att det mesta som faller ut troligen bromsas upp av talusbranten. Vidare förekommer en del träd på fastigheterna nedanför vilket ytterligare bromsar upp ett eventuellt utfall, så att spridningen troligen blir mindre än vad analysen visar. Dock bedöms här rasrisken till *medelhög*. På grund av släntens höjd kan åtgärder i slänt bli svåra att utföra inför en eventuell

till-/nybyggnad. Där det är möjligt bör slänten besiktigas och eventuella lösa block kontrollerat tas ner alternativt låsas med bergbult eller fjällband/nät. Befintliga träd bör stå kvar och det rekommenderas att plantera buskar i släntfot i syfte att verka bromsande mot eventuella blockutfall.

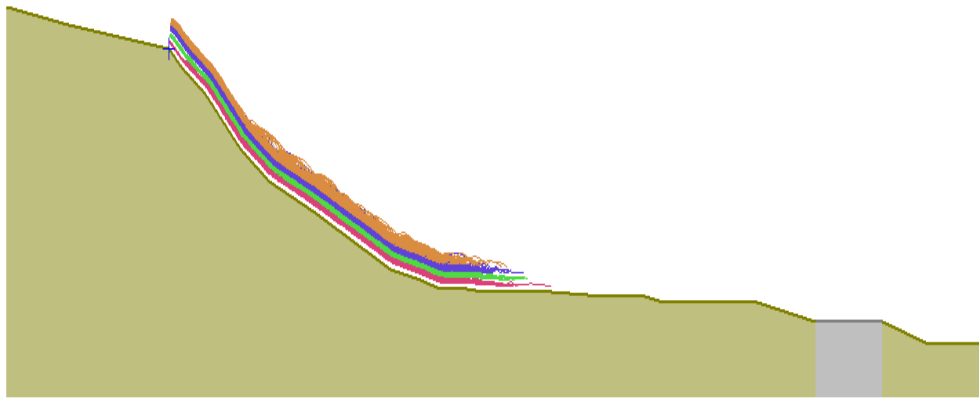
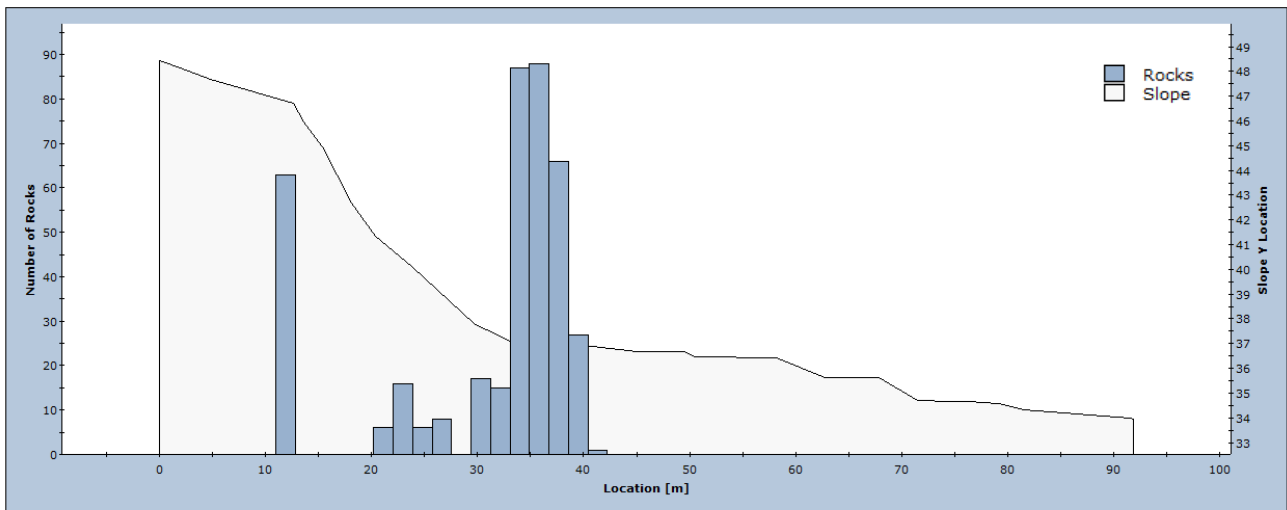
Sektion D

Risk för att utfall sker bedöms som *medel*. Spridningsområdet bedöms motsvara sektion D i Bilaga B, vilket skulle ha inverkan på befintliga byggnader. Dock bedöms träd på tomten kunna bromsa upp ett eventuellt utfall av block varmed ett potentiellt spridningsområde minskar i omfattning.

Branta slänter i etapper, total höjdskillnad på ca 15 m. Fåtal block i slänt indikerar att utfall kan ske. Spridningsområdet motsvarar sektion D i bilaga B. Risken för utfall bedöms dock som *medellåg*. Vid en eventuell till-/nybyggnad bör slänten rensas på förekommande lösa block.

Hög, ca 15 m, och brant bergslänt. Endast ett fåtal block har noterats vid släntfot, men detta utesluter inte att utfall kan förekomma. Spridningsområdet motsvarar sektion D i bilaga B, men eventuella utfall bedöms bromsas upp ytterligare av träd. Risken bedöms till *medel*. Befintliga träd bör stå kvar för att verka bromsande för eventuella blockutfall. Vid en eventuell till-/nybyggnad bör slänt besiktigas och förstärkningsbehov bedömas, i syfte att minimera risk för utfall.

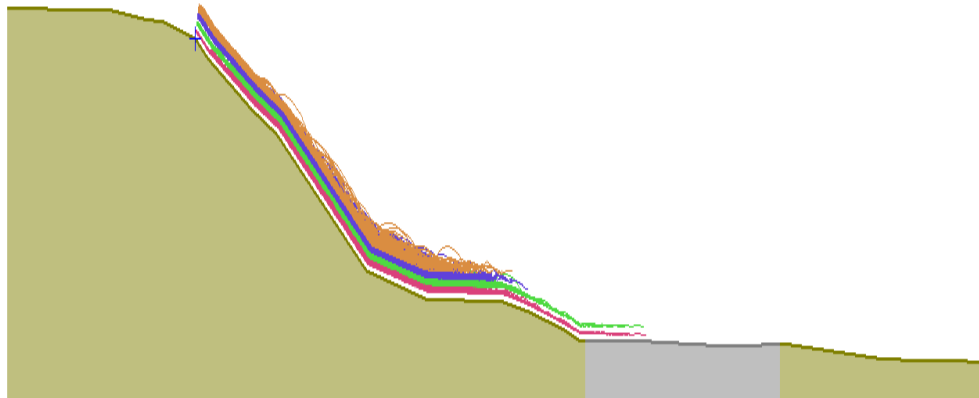
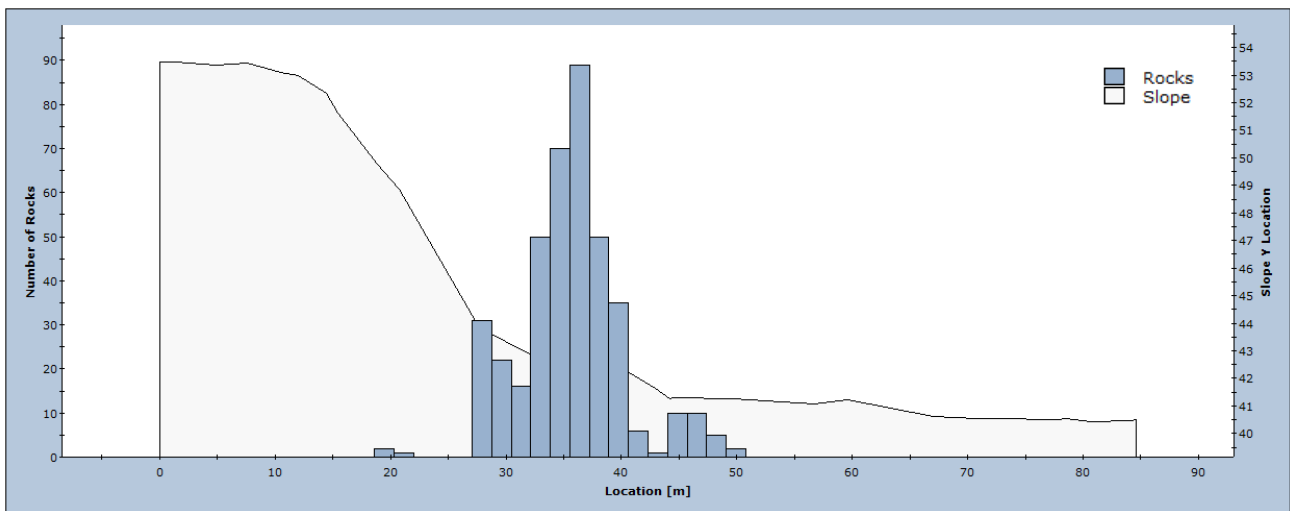
Sektion E

Befintliga byggnader är huvudsakligen belägna ovanför släntröner, undantaget en förrådsbyggnad finns vid infarten till 9:3. Spridningsområdet bedöms lika med sektion E i Bilaga B. Risk för blockutfall bedöms som *medel*. Eventuella restriktioner gäller främst nybyggnation nära släntröner. Vid en eventuell utbyggnad nära släntröner, eller för eventuell nybyggnation vid släntröner, bör slänt besiktigas och förstärkningsbehov bedömas för att minimera risk för utfall ut mot nya byggnader eller angränsande fastigheter.

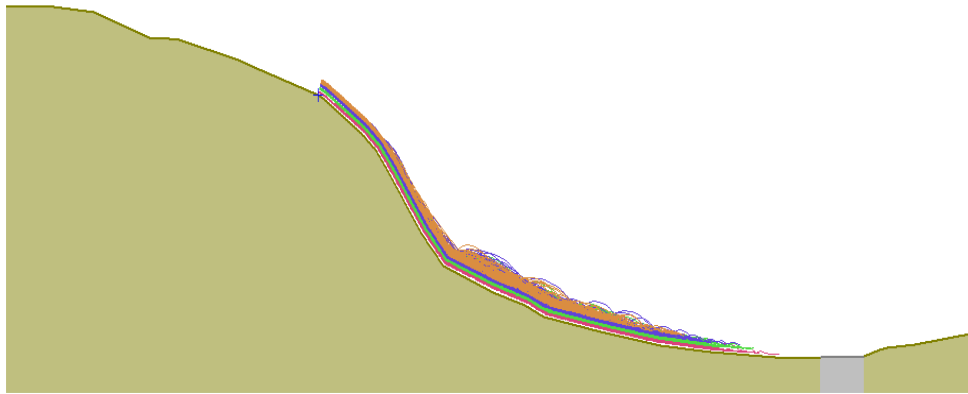
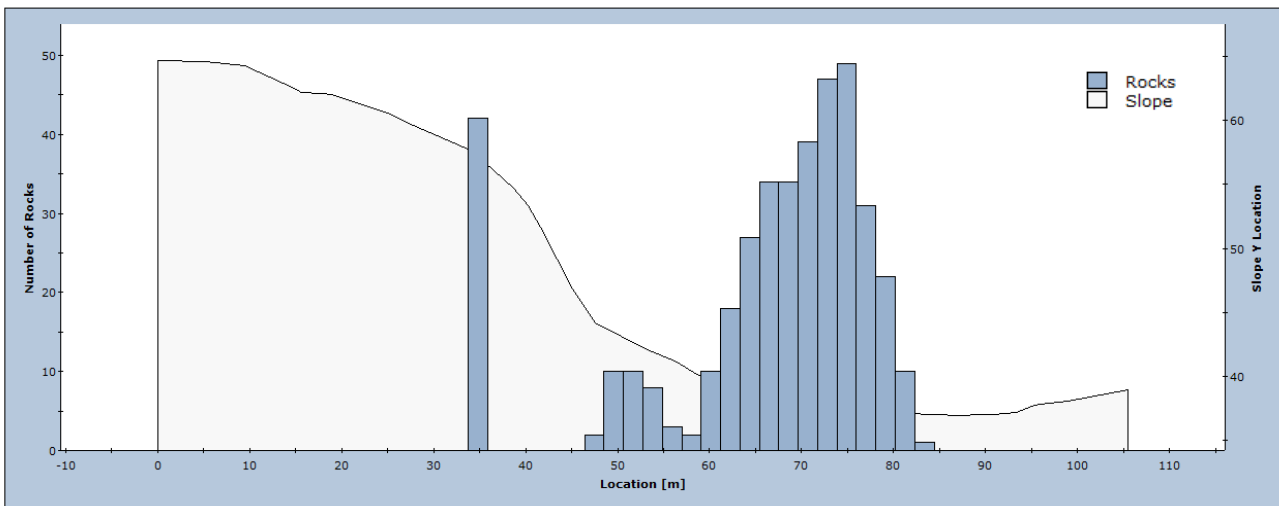
Sektion F

Hög och brant slänt med en höjdskillnad inom fastigheten är ca 15-20 m. En större talusbrant ligger i släntfot, vilket visar på att ras har skett och kan framöver ske i slänten. Spridningsområdet motsvarar sektion F i bilaga B, vilken visar att det mesta bör bromsas upp av talusbranten. Vidare förekommer en del träd på fastigheten nedanför vilket bromsar upp eventuella utfall ytterligare så att spridningen troligen blir mindre än vad analysen visar. Dock bedöms här rasrisken till *medelhög*. På grund av släntens höjd kan åtgärder i slänt bli svåra att utföra inför en eventuell till-/nybyggnad nedanför släntfot. Där det är möjligt bör slänten besiktigas och eventuella lösa block kontrollerat tas ner alternativt låsas med bergbult eller fjällband/nät. Befintliga träd och buskar bör behållas i syfte att verka bromsande mot eventuella blockutfall.

Hög slänt i etager, total höjdskillnad är ca 15-20 m. En större talusbrant ligger i släntfot, vilket visar på att ras har skett och kan framöver ske i slänten. Spridningsområdet motsvarar sektion F i bilaga B, vilken visar att det mesta troligen bromsas upp av talusbranten. Vidare förekommer en del träd på fastigheterna nedanför vilket bromsar upp eventuella utfall ytterligare så att spridningen blir mindre än vad analysen visar. Dock bedöms här rasrisken till *medelhög*. På grund av släntens höjd kan åtgärder i slänt bli svåra att utföra inför en eventuell till-/nybyggnad nedanför släntfot. Där det är möjligt bör slänten besiktigas och eventuella lösa block kontrollerat tas ner alternativt låsas med bergbult eller fjällband/nät. Befintliga träd och buskar bör behållas och det rekommenderas att plantera buskar i släntfot i syfte att verka bromsande mot eventuella blockutfall.
