Riskbedömning Bergsslänter

Fasanvägen etapp 13, Brevikshalvön, Tyresö

2019-04-12

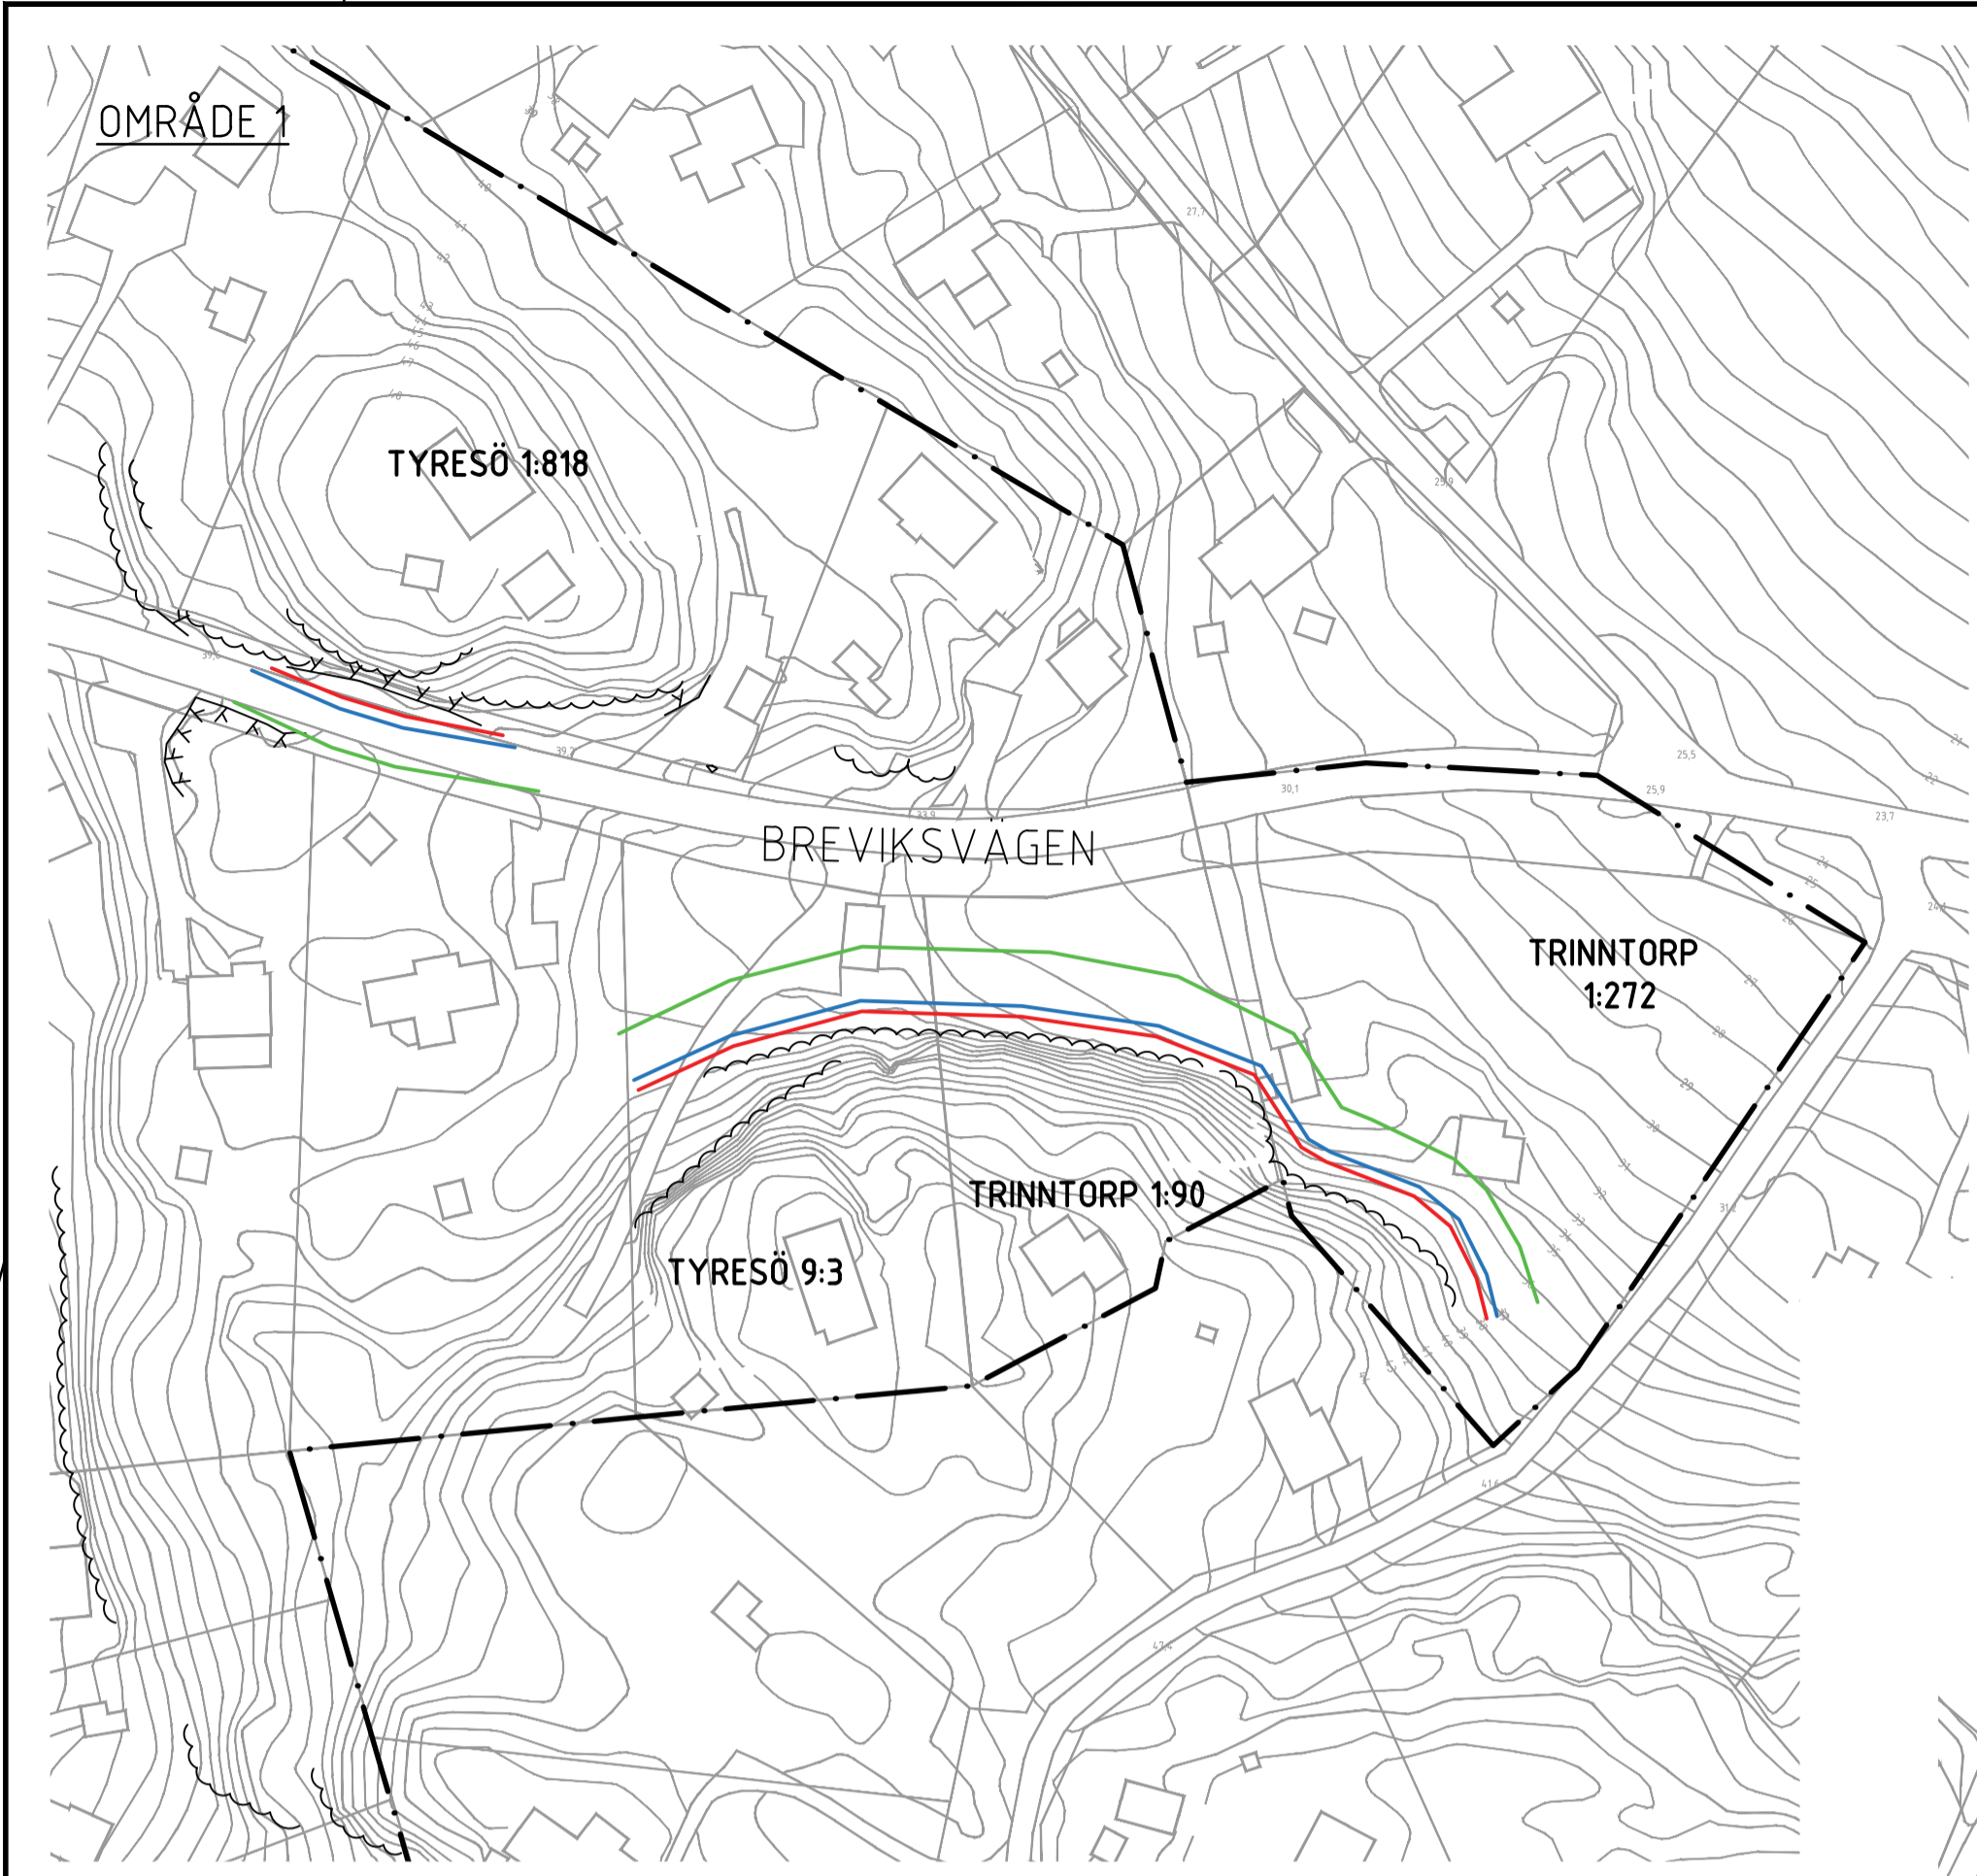
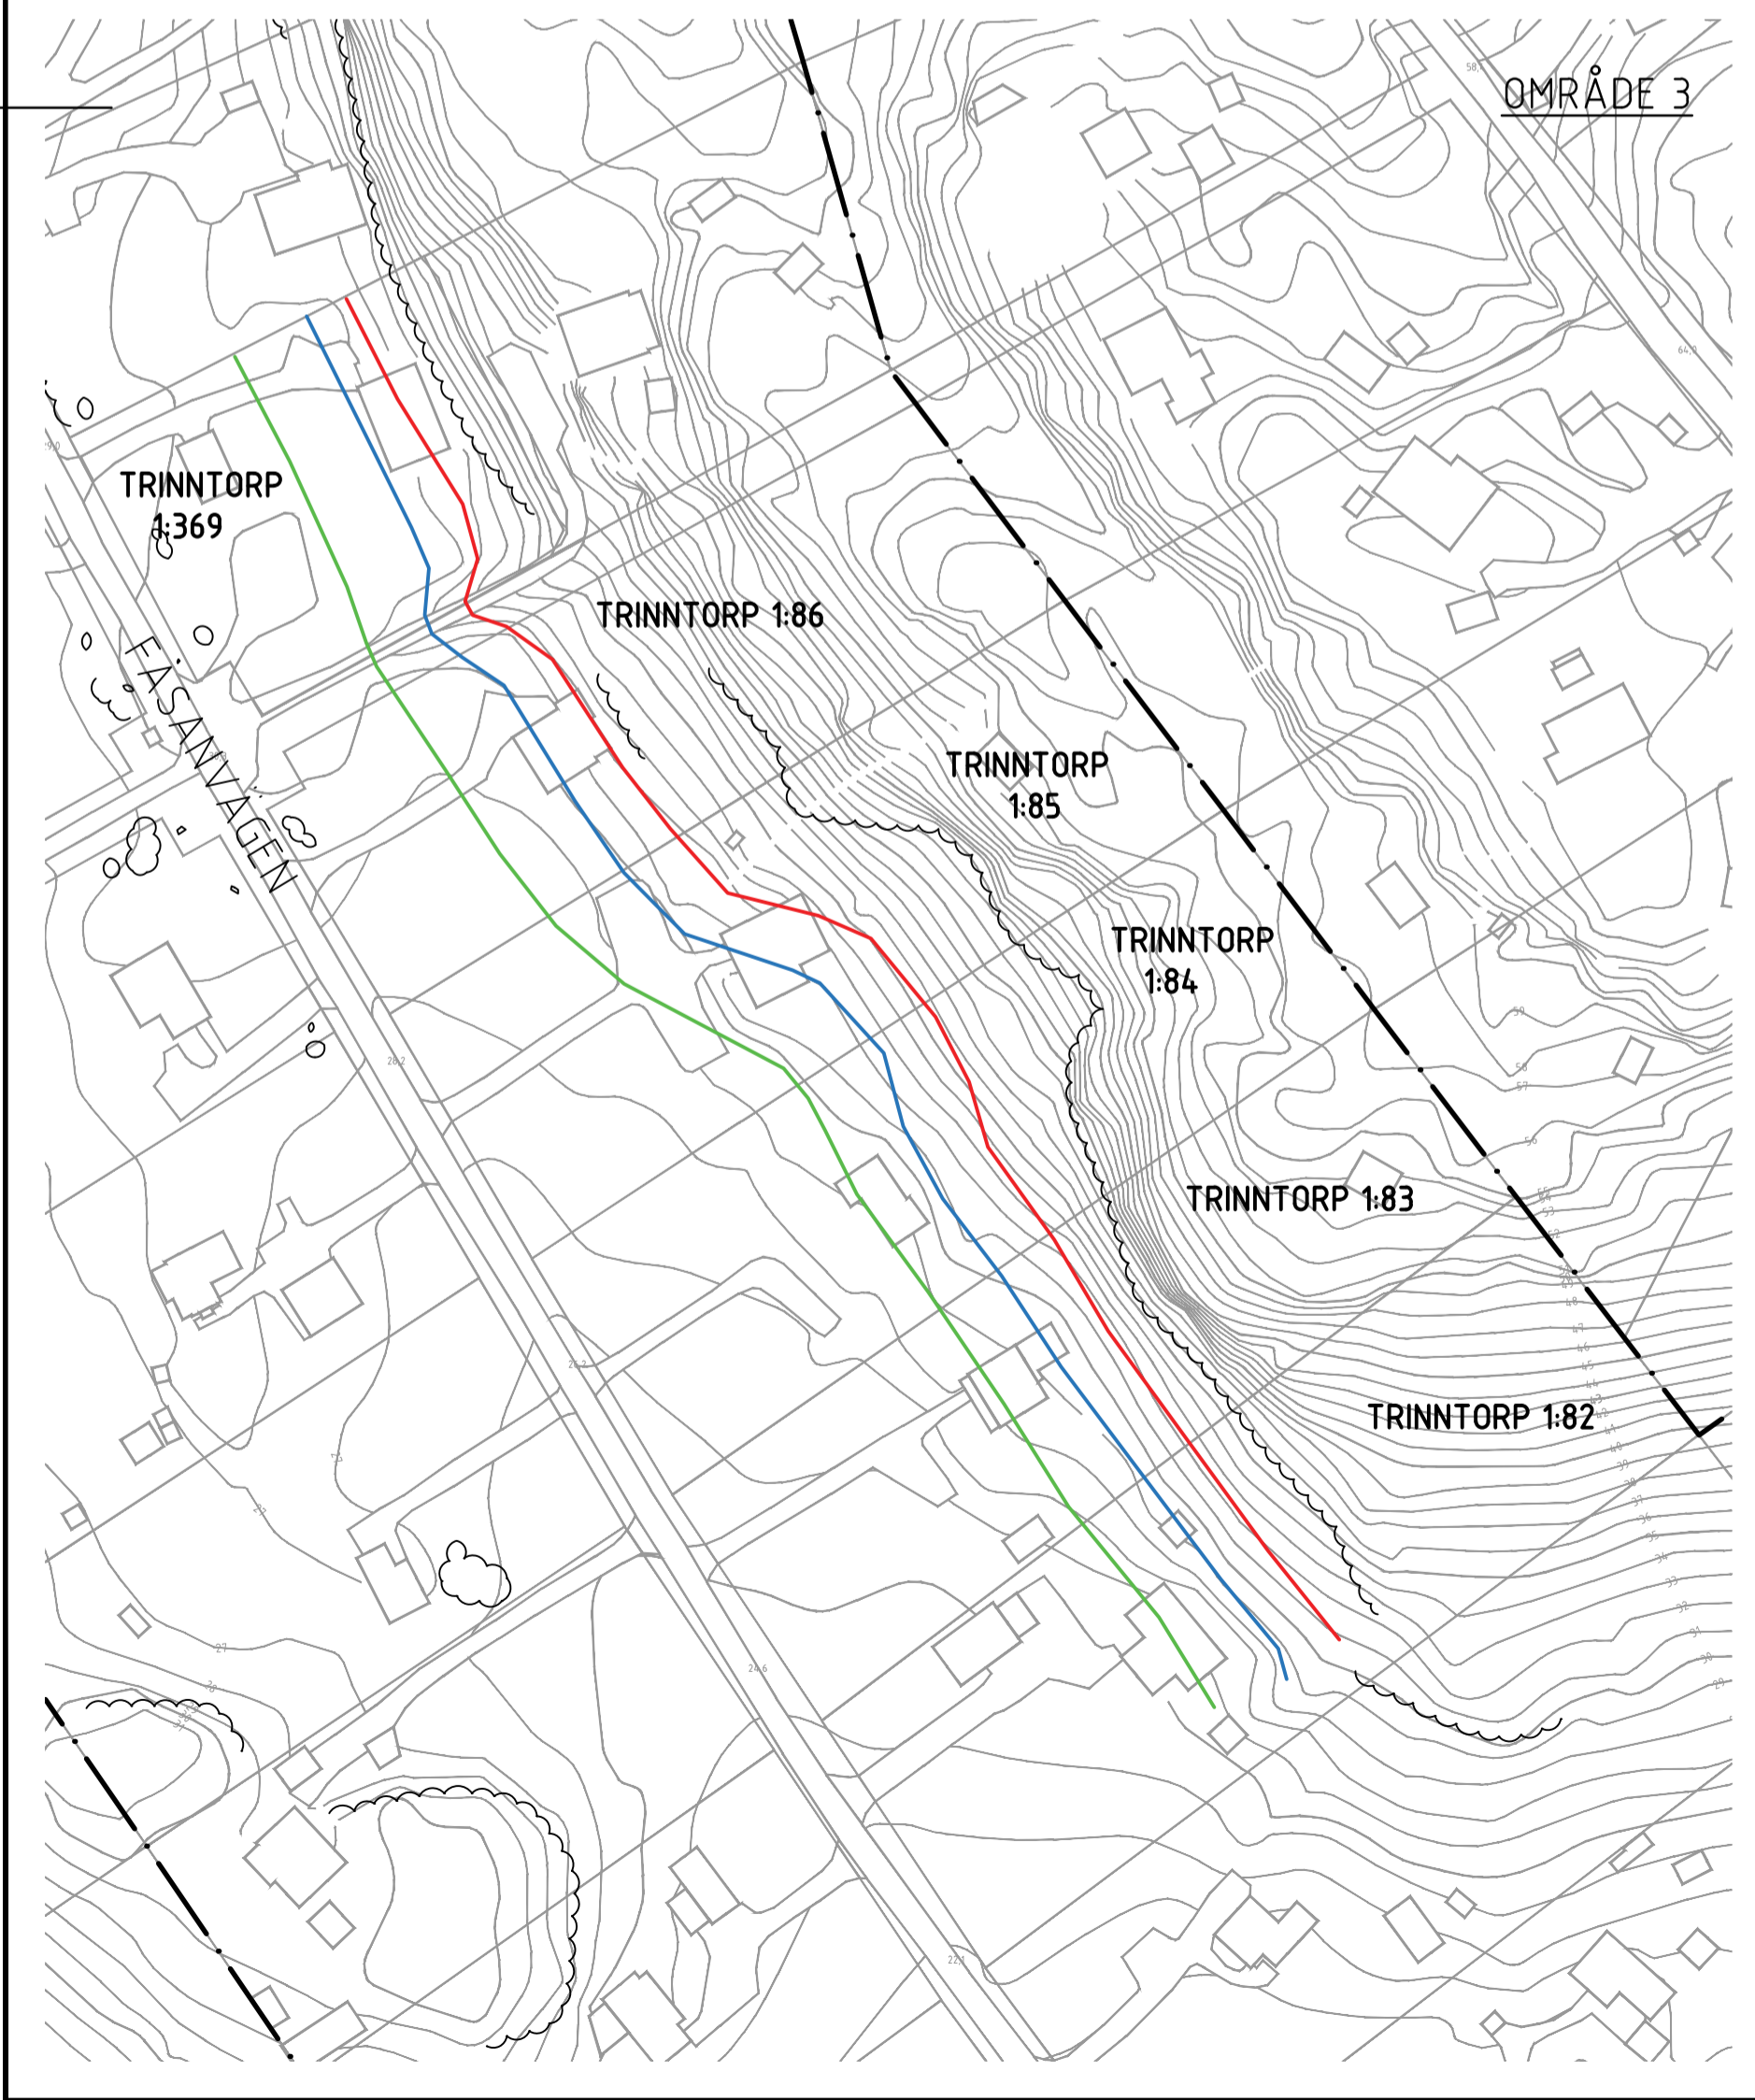
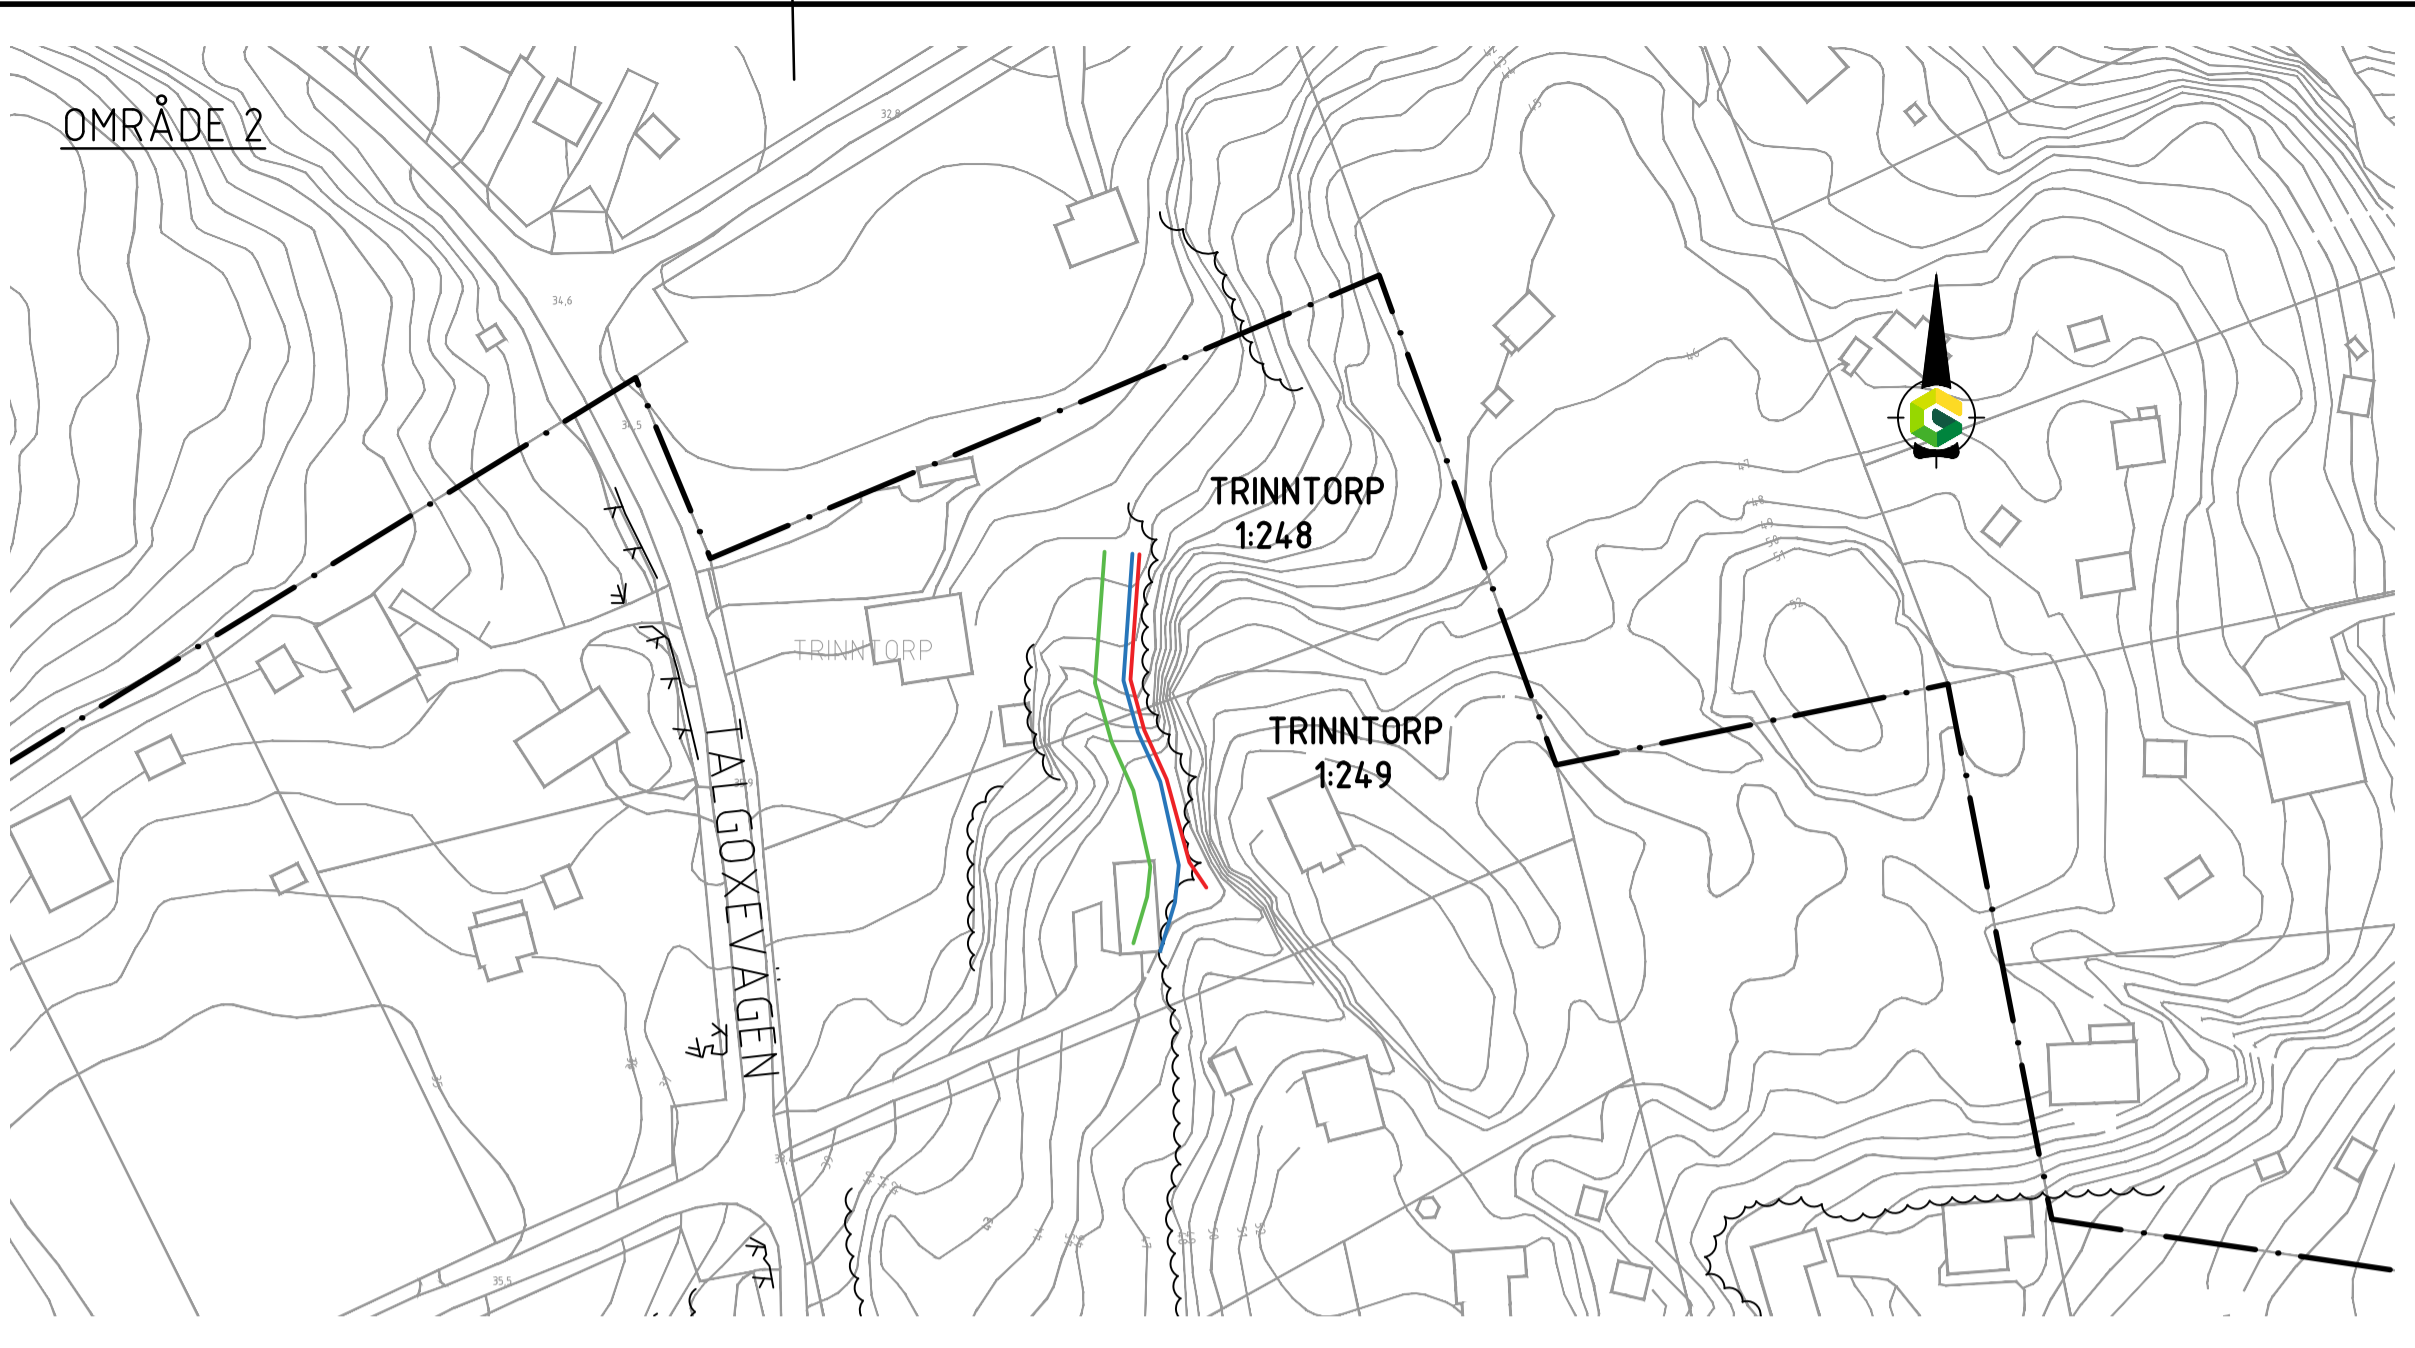
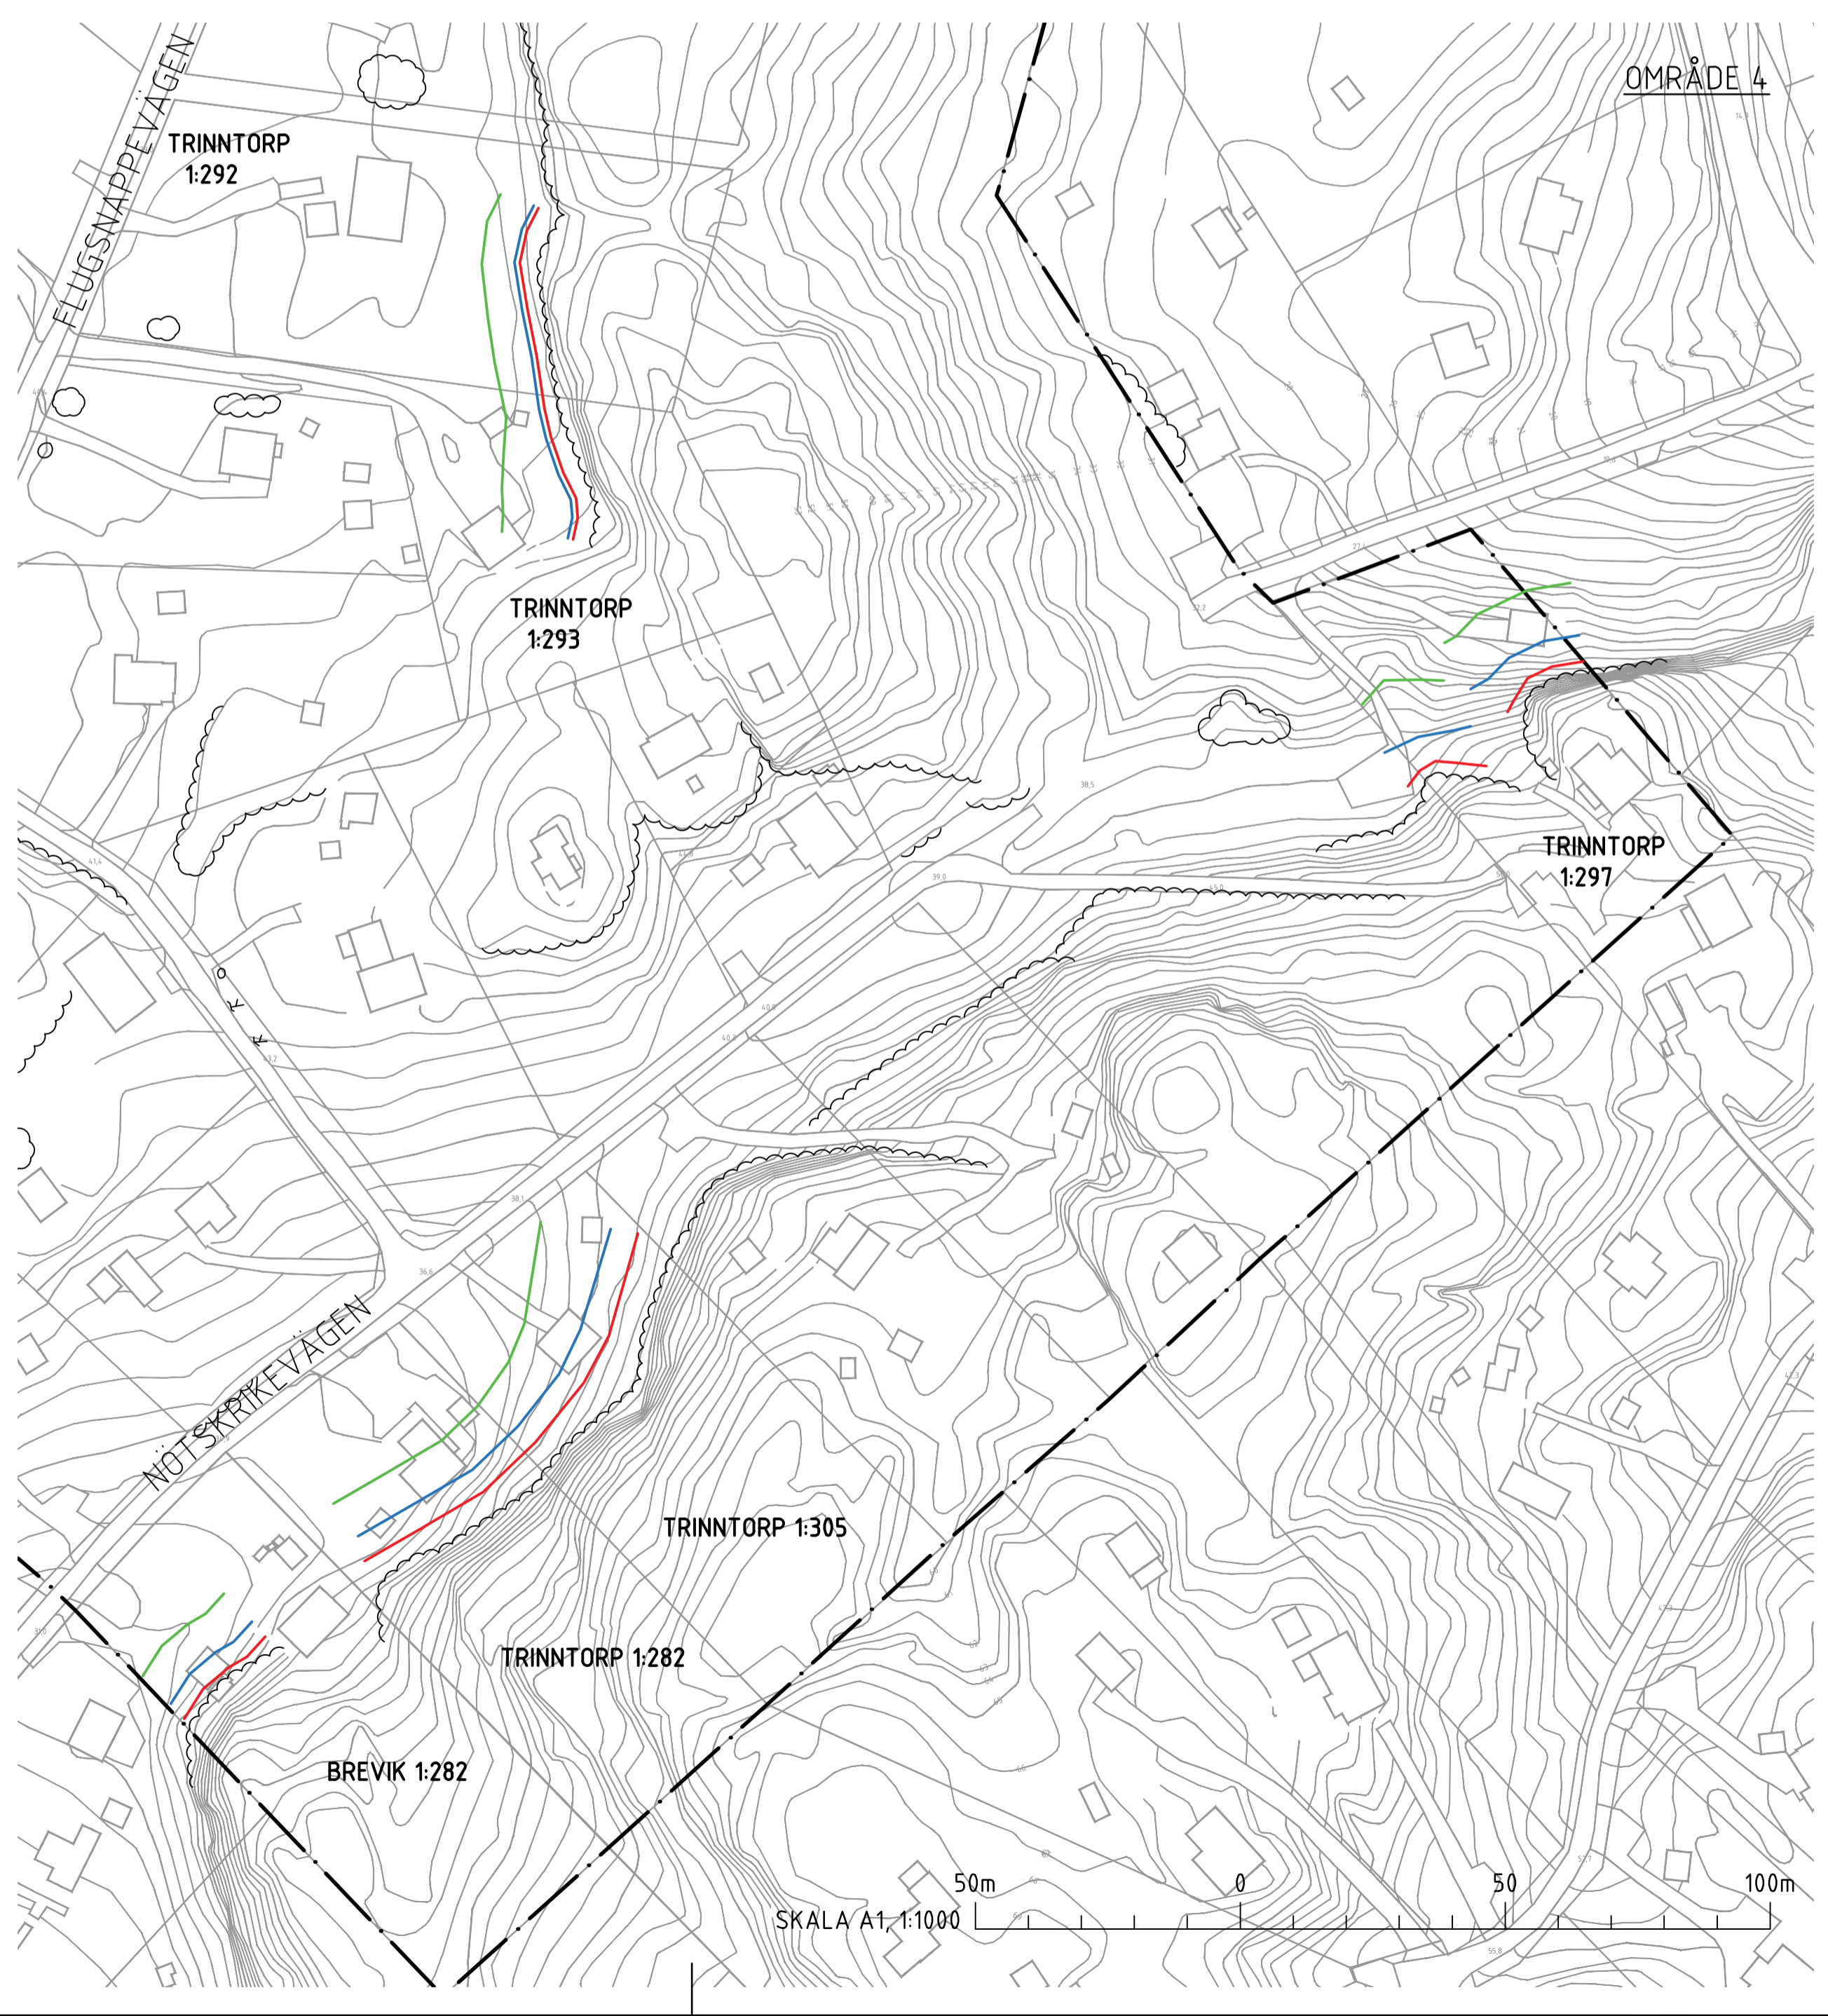
TITEL		
RISKOMRÅDEN - SAMMANTAGEN RISKBEDÖMNING		
FASANVÄGEN ETAPP 13		
PLAN		
KONSULT		
ÅÅÅÅ-MM-DD	2019-04-12	
KONSTRUERAD	AO	
RITAD	AO	
GRANSKAD	LMH	
GODKÄND	PN	
PROJEKT NR.		BILAGA
18112896		C
SKALA		REV.
1:1000		-

Föreliggande riskbedömning enligt nedan omfattar endast de fastigheter där den okulära riskbedömningen har angetts till "medel" eller högre och/eller där befintliga slänter högre än ca 10 meter. Se även Bilaga C.

Gällande rekommendationer avseende lämplighet för bygglov redovisas i bilaga C. Observera att dessa gränser inte är skarpa, då de baseras på antaganden utifrån okulär bedömning i fält samt statistiska beräkningar baserade på en rad konservativa antaganden. Gränserna baseras även på att föreslagna förstärkningsåtgärder ej utförs. I det fall ett bygglov ska kunna godkännas inom dessa gränser bör en särskild utredning tillsättas.
