Slutredovisning

| Projektnamn | Kungsträdgården – Molins fontän om fogas samt arbetsmiljö åtgärder |
| Projektnummer | H8000032/8005388 |

| Adress | Kungsträdgården |

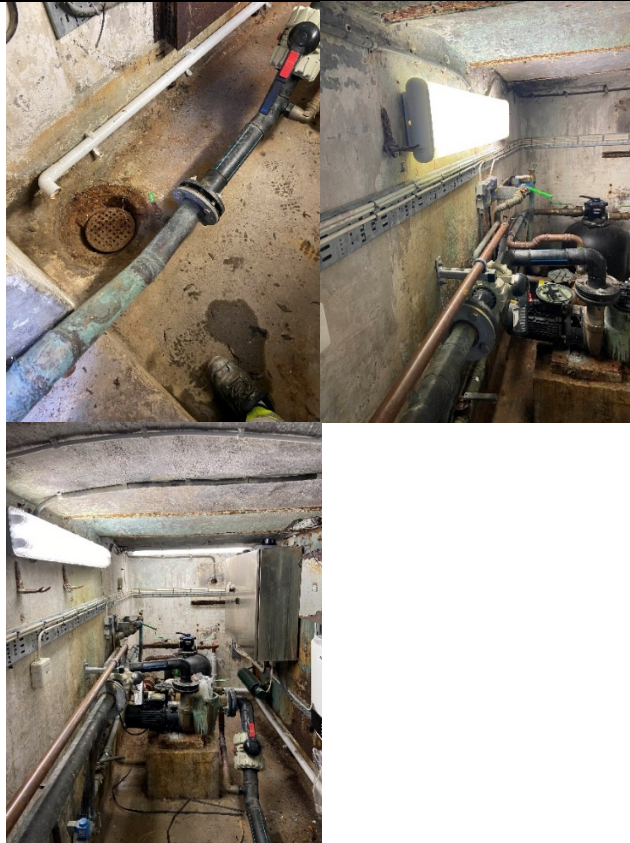
Bilder före

| Syfte och avgränsning | <p>Molins fontän är en av de äldsta fontänerna i landet (1873) och har börjat läcka vatten i fogarna till karet och måste tätas om. Cirkulationen är dålig och måste åtgärdas. Övre karet har samlat på sig mycket oxider genom åren så den behöver rengöras.</p> <p>I pumpgropen är det arbetsmiljöproblem då elskåpet saknar ryggingsavstånd och man hänger över pumparna när man utför arbeten med skåpet. Utrymmet har dålig arbetsbelysning.</p> <p>Mycket fuktig miljö</p> |

| Projektets åtgärder | <p>Borttagning av befintlig fog och foga om. Hetvattentvätt av fontän. Ny sil monteras och sugledningen byggs om. Nya belysningsarmaturer installeras. Elskåpet flyttas ut till utvändigt el skåp i parken. Montering fallskydd i luckan. Avfuktare monteras.</p> |
