PM Bergteknik

innehållandes förslag till kontrollåtgärder avseende instabil bergsslant

Iterio – Bergfotens Förskola

Upprättad: 2022-09-23

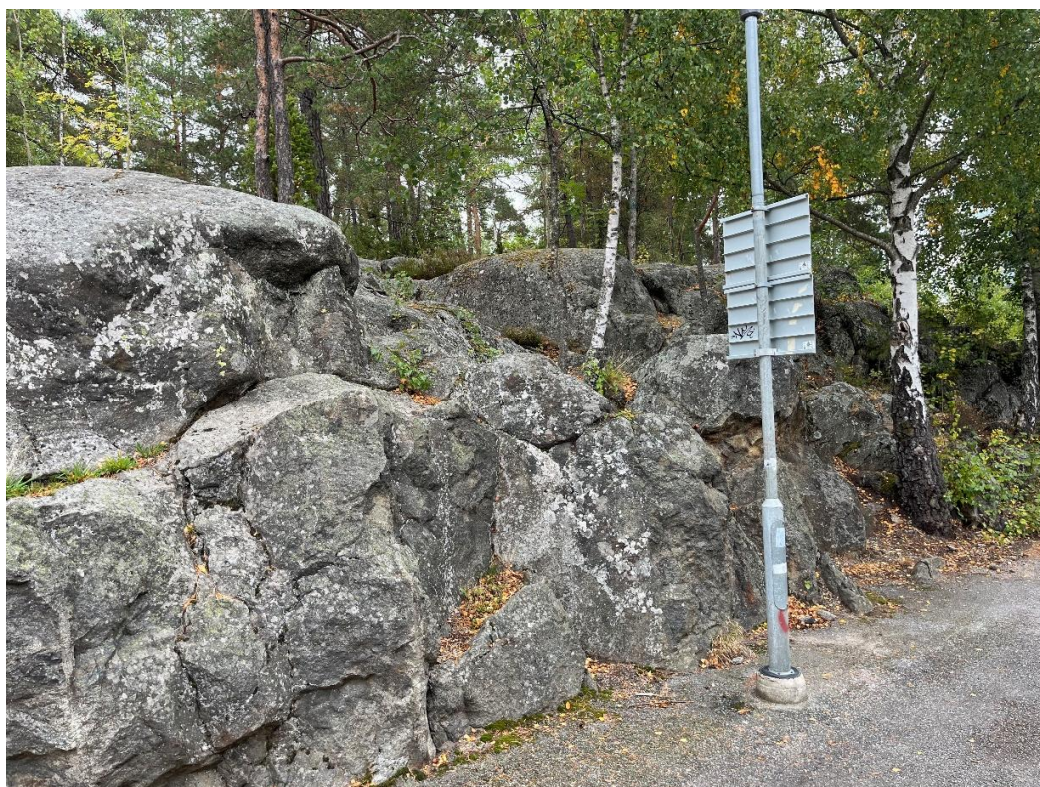
Bild 3: Bergsslänt mot skola – risk för fall från hög höjd

1. Området ovan höga slänter avspärras för att minimera risk från hög höjd.
2. Säkra områden nedanför höga slänter.

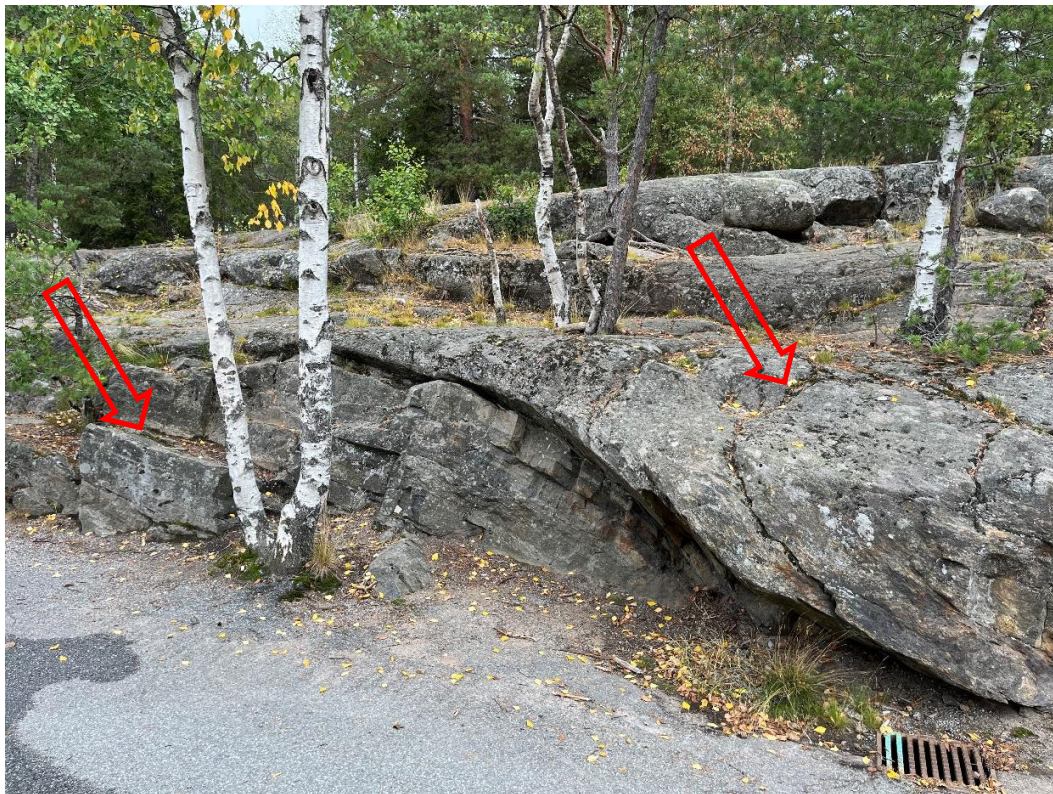
Bild 6: Exempel på sprickor i berget

Det finns inga partier med ofördelaktigt riktade sprickgrupper som har kunnat identifieras i berget inom området, dock utanför staketet mot Njupkärrsvägen finns ett antal sprickor och block som kan betraktas som osäkra.

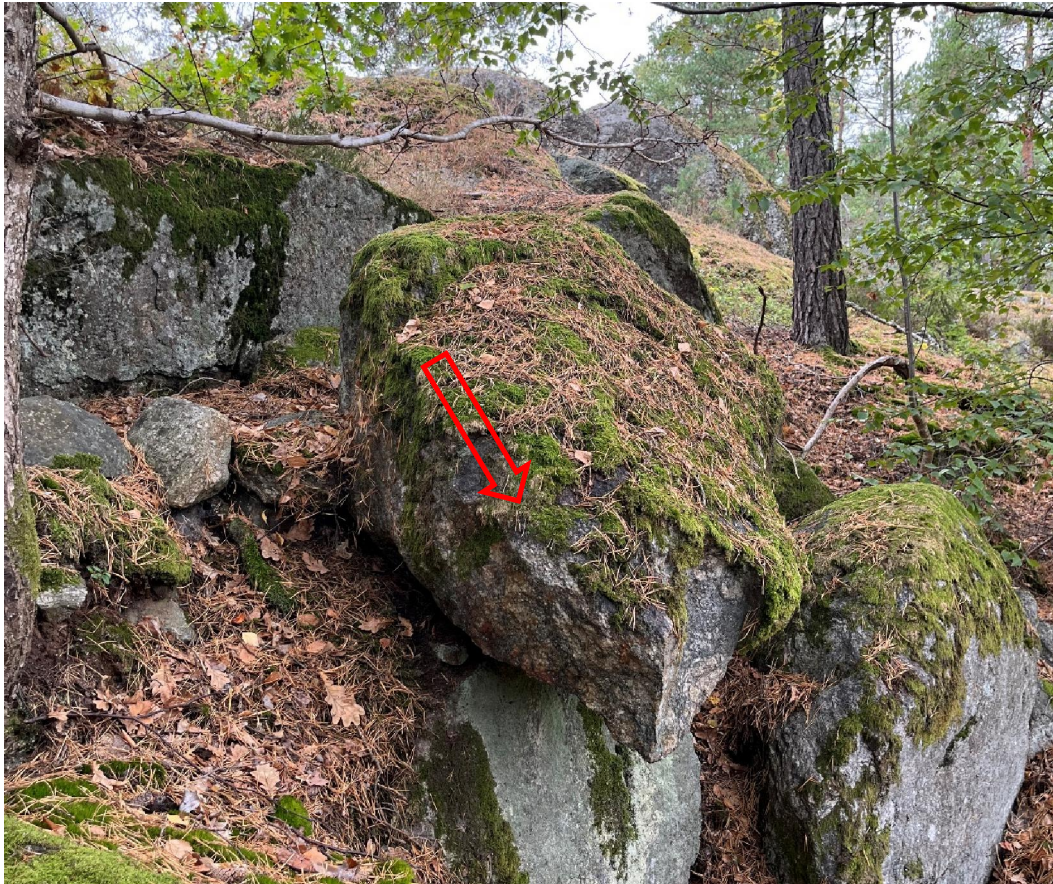
Bild 7: Löst block i slänt mot Njupkärrsvägen

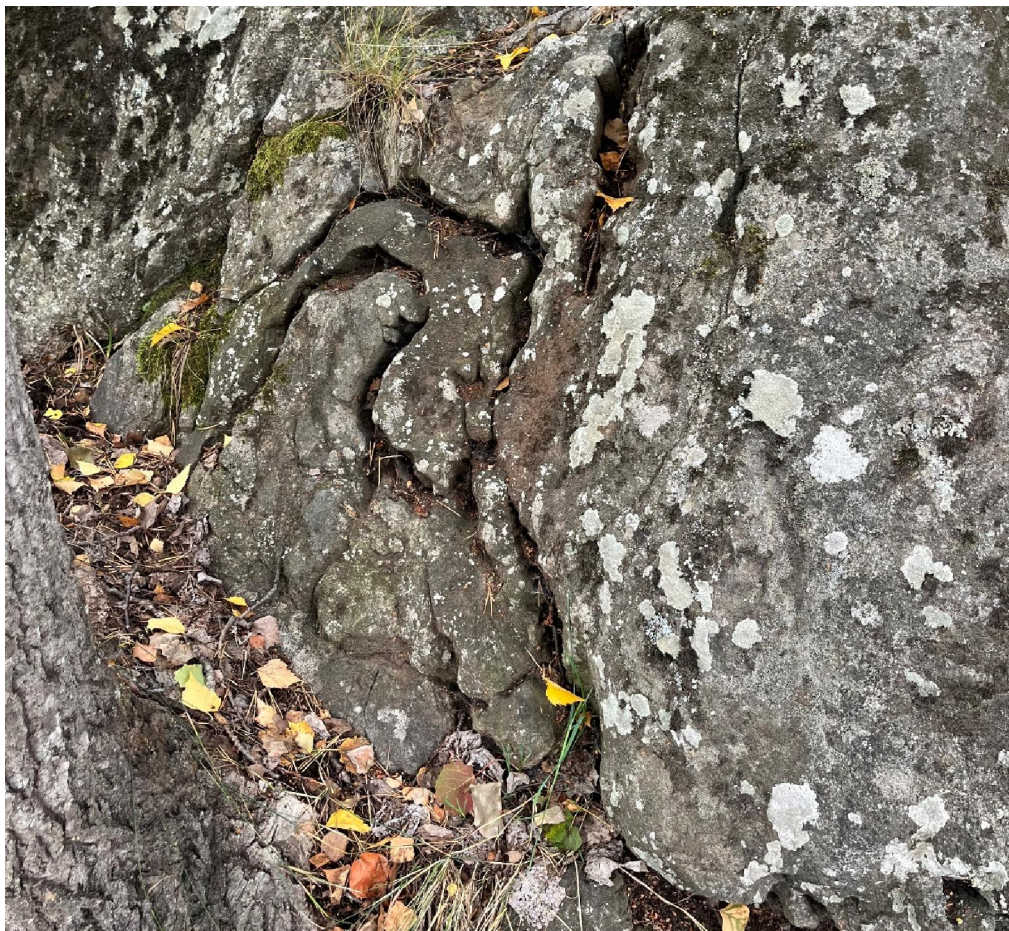
Bild 8: Vittring på och i bergslänten mot nuvarande skolgård

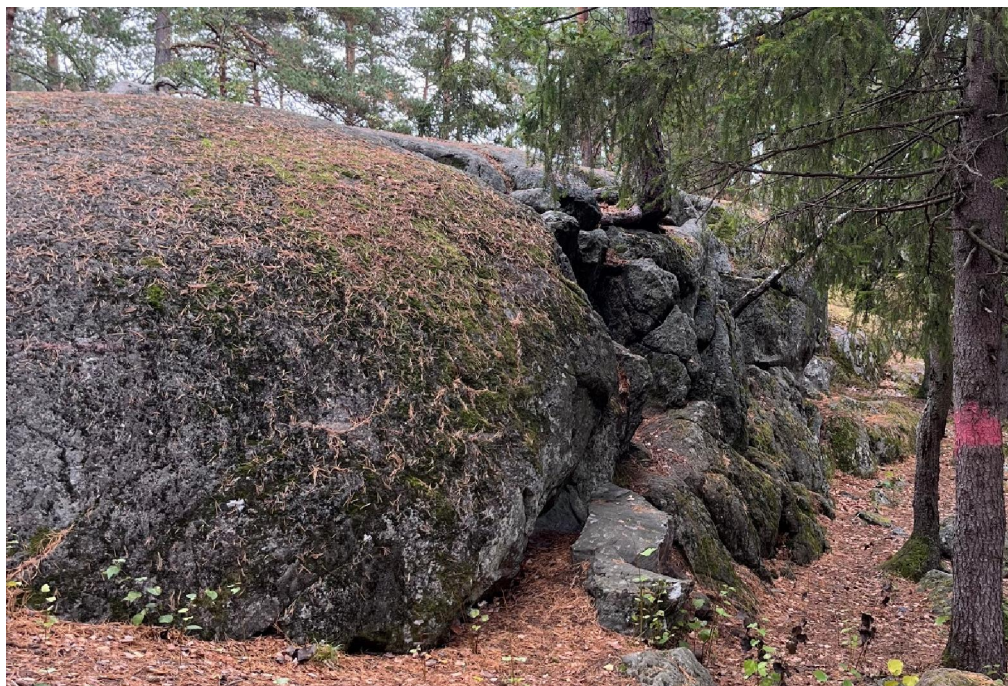
Bild 9: lokal hög höjd på berget

Berghällen är slät, men den kan även vara hal, speciellt på höst och vinter.

För små barn, med mycket spring, kan även ett mindre fall vara allvarligt då sannolikheten att hen vid fallet landar på berg och sten är stor.

Det finns dock en uppenbar risk för de som vistas på berget kan komma till skada på grund av fall från höjd. Speciellt vid slänt mot nuvarande lekplats och skola samt den håll som visa i bild 9.

En personlig observation är att t.ex. vid berghällen på bild 9 integrera berget med en träkonstruktion i impregnerat virke i form av större trappavsatser, vilken kan bli en naturlig samlingsplats.
