## KUMLA SKOLA, TYRESÖ

### UTREDNING AV TILLGÄNGLIGHET INFÖR OMBYGGNAD I HUS M

Antal sidor: 12  
Uppdragsnr: KR 2246-01-01  
Författare: Anne Lagerheim Sakkunnig av  
Tillgänglighet TIL 2 Certifikat 2992

Stockholm 2022-11-16  
AIX Arkitekter AB

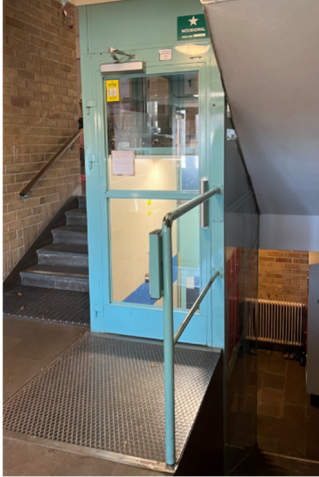
<p>Hiss finns men är smal. Invändigt mått 806x2082. Den är dock inte helt värdelös utan kan troligen användas av dem som behöver den. Det som oroar är att den saknar innerdörrar och att man inte styr den med inhållning. Det gör att jag misstänker att den de facto inte uppfyller säkerhetskraven för hissar som gäller idag. Den har tunga dörrar. Dessa behöver kompletteras med öppningsautomatik om den ska kunna användas på egen hand av person i rullstol.</p>	Helst behöver man ersätta denna hiss med ny tillgänglig hiss.	
Plattforms-hiss till nedre plan.

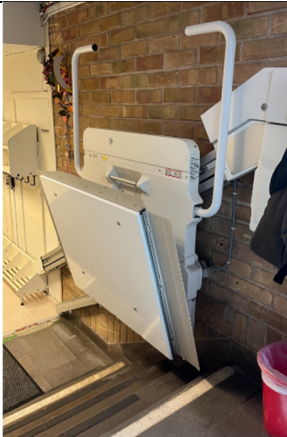
Ej testad men att den finns innebär att personer i rullstol troligtvis kan ta sig till den nivån. Denna typ av lösning ska enbart användas i undantagsfall. Bör ersättas av ny tillgänglig hiss.	Bör ersättas av hiss som når alla plan	
Nedre entré mot väster

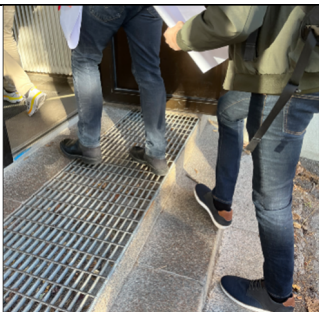
Huvudentré

Den övre entrén är i dagsläget inte tillgänglig. Rampen är för brant, vilkplan nedanför ramp för kort, ledstång saknas på ena sidan

<p>Jag bedömer att även vilkplanet utanför dörrarna är för litet ur ett arbetsmiljöperspektiv. Trappa saknar ledstänger, och trappsteg är ej varningsmarkerad.</p> <p>Skarp tröskel &gt; 10mm vilket är svårt att rulla över.</p>

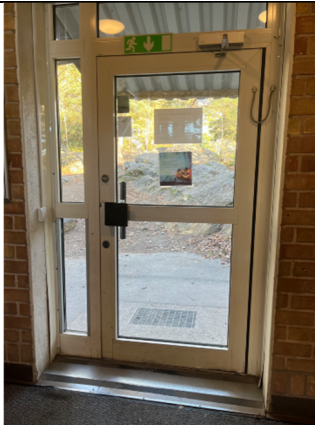
Bakre entré, utgång;

Tung dörr men bred och bra och låg tröskel och ganska plant utanför. Hur långt man kommer den vägen behöver man dock titta på för det är ganska brant lutning utmed husgaveln.		
Utrymningsdörr mot östra gaveln:

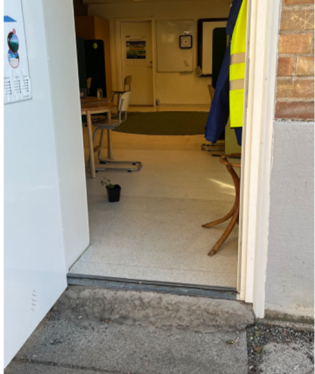
Nivåskillnad utanför och djup nisch, svårt att nå handtag för person i rullstol.		
Risk för sammanstötning och skärskador:

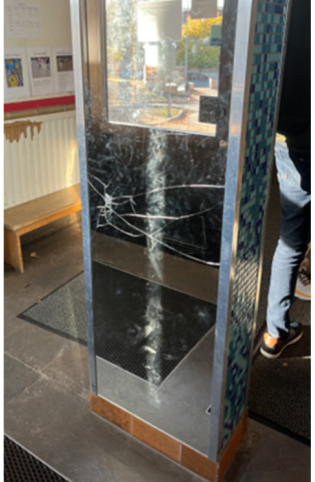
En väggsnutt innanför dörren är försedd med spegelglas, där har någon redan gått in i spegeln som har krossats.		
Risk för fall:

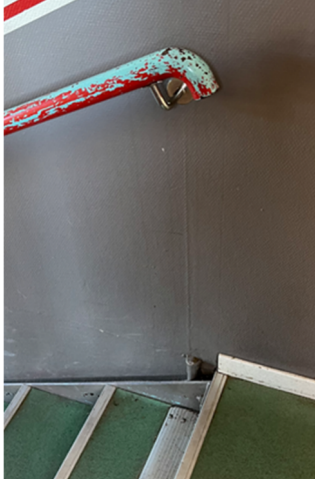
Ledstänger går inte förbi 30 cm. Kontrastmarkeringar behöver kompletteras.

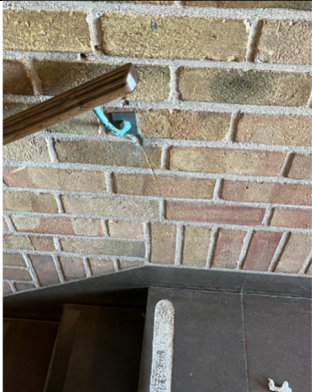
Ledstänger går inte förbi 30 cm. Kontrastmarkeringar behöver kompletteras.		
RWC			Saknas på varje våningsplan		
Ni-våskillnader
