Tillståndsbedömning av kaj vid Sundsta gård

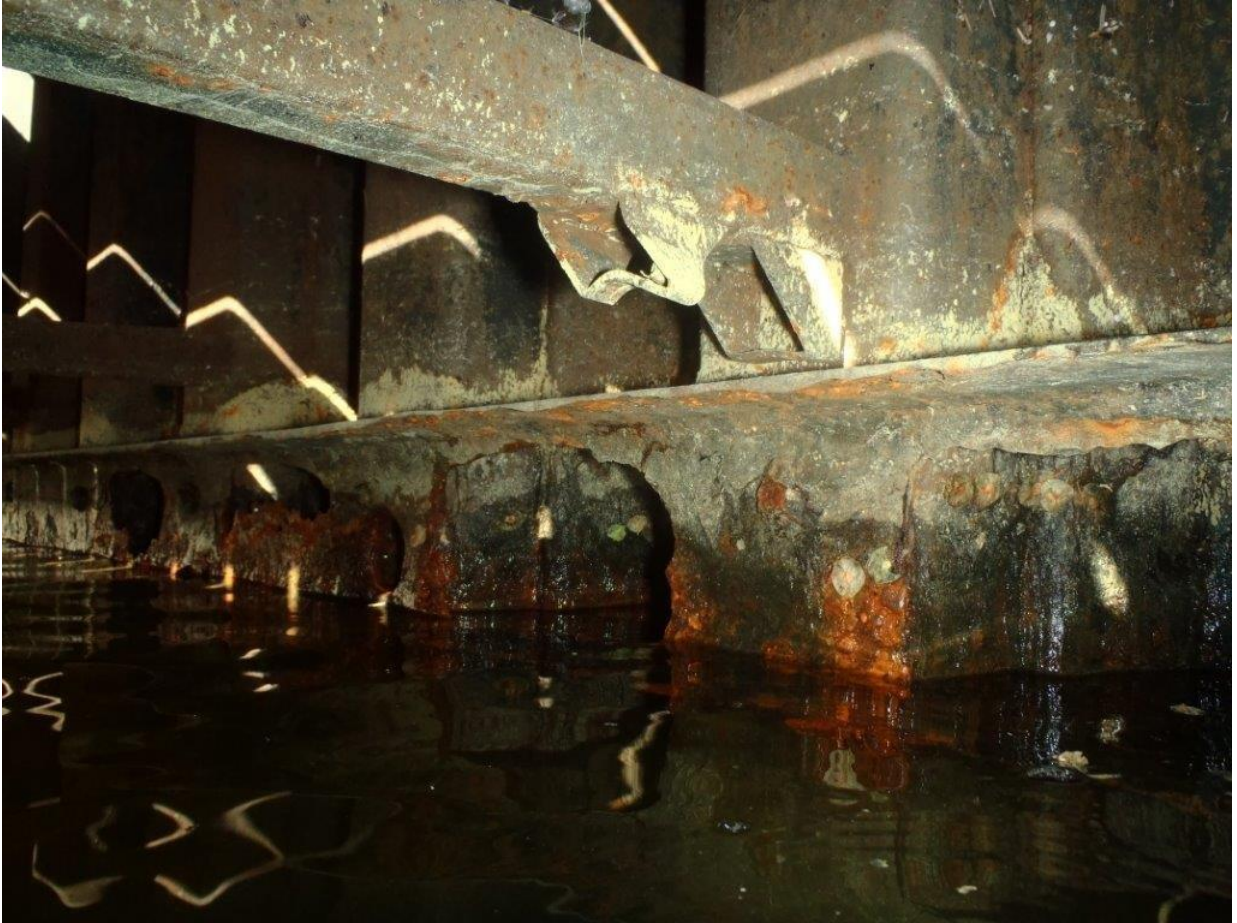
Bild 4: Korrosion i hammarband.

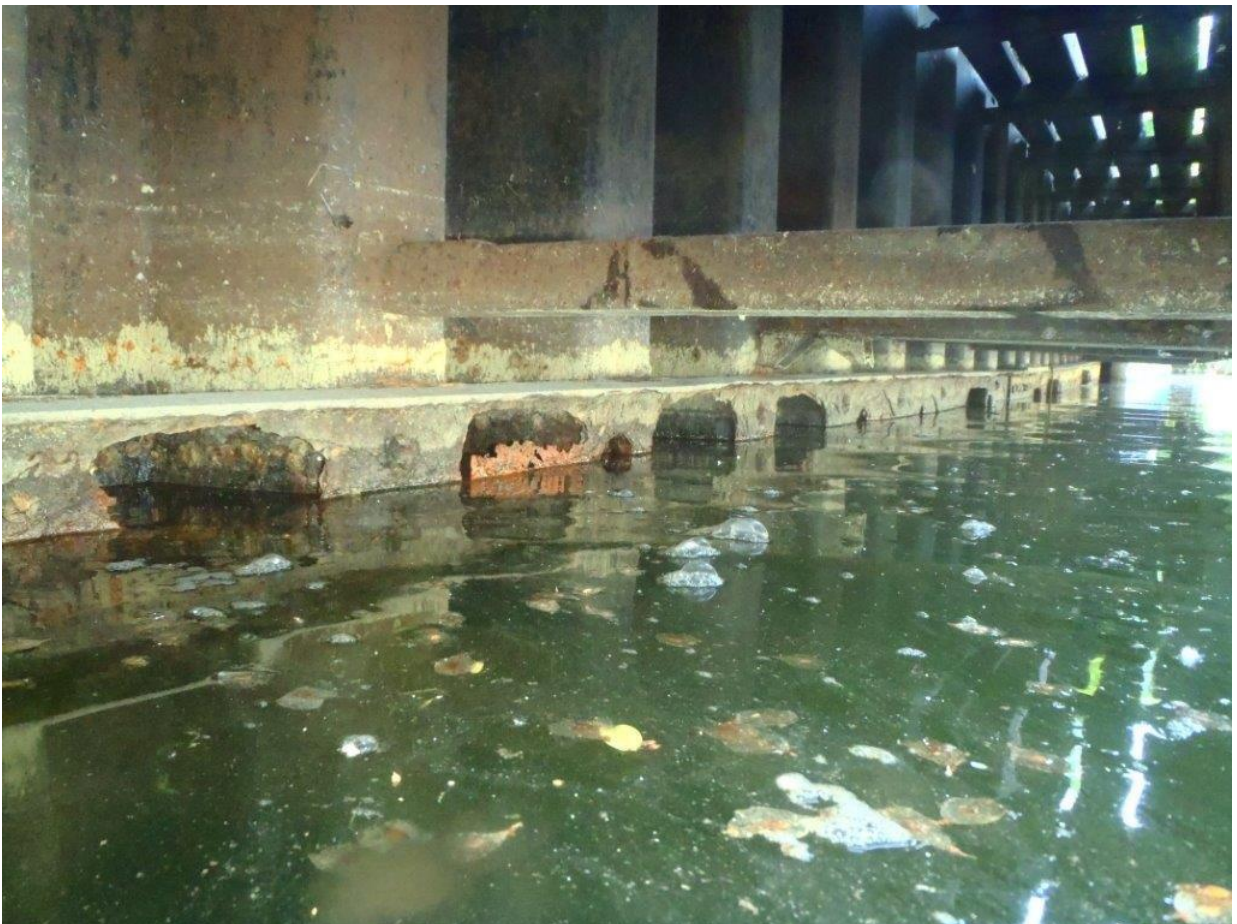
Bild 5: Korrosion i hammarband.

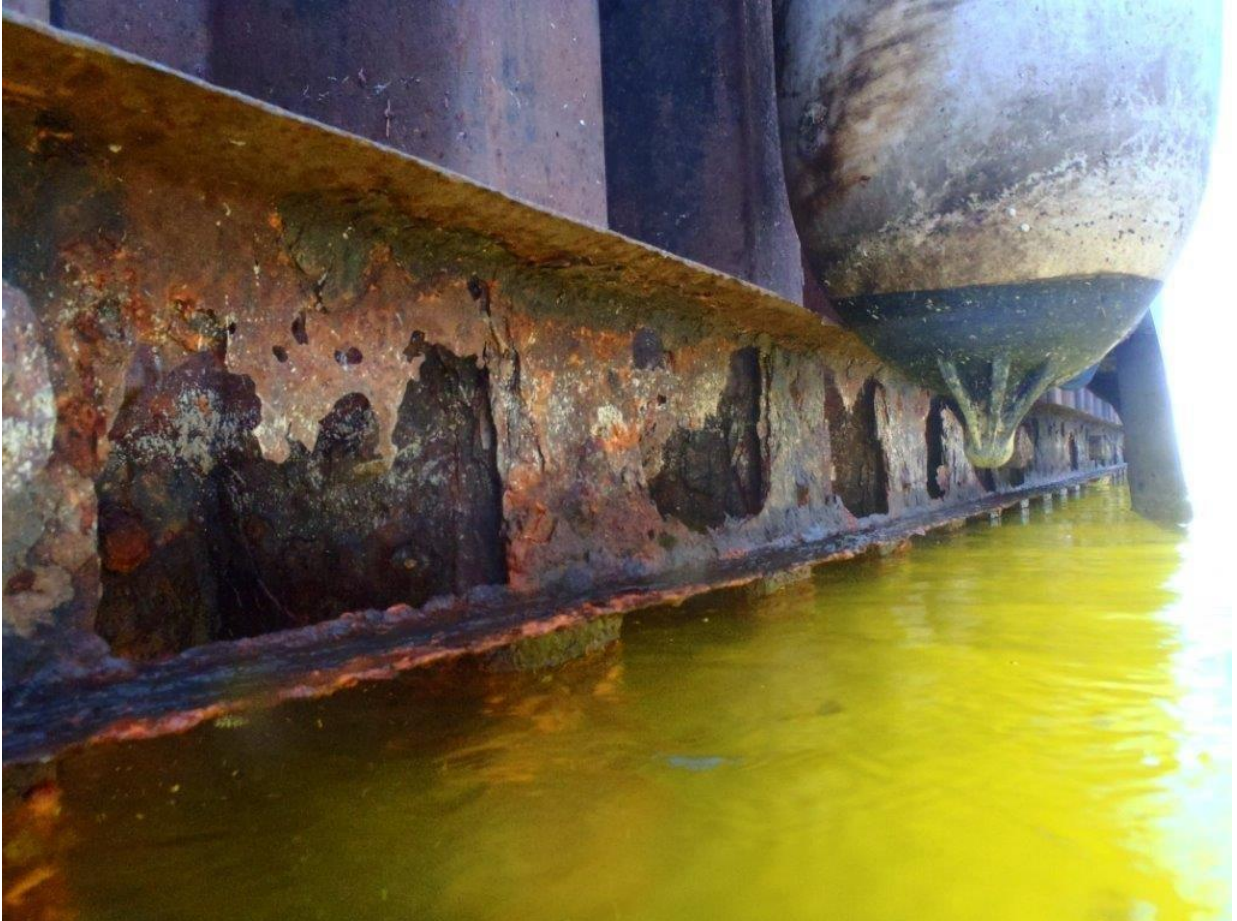
Bild 6: Korrosion i hammarband.

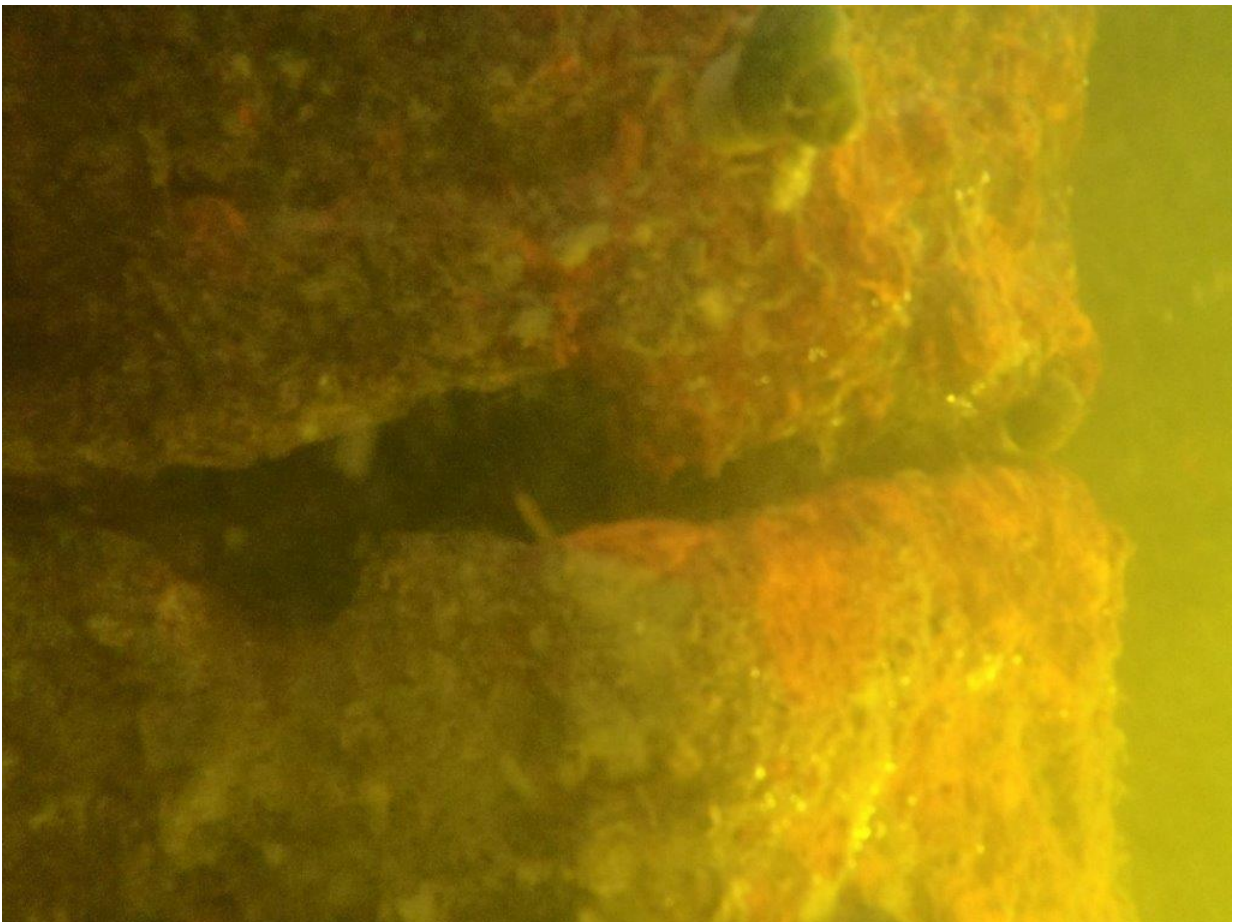
Bild 7: Hål i spontplanka.

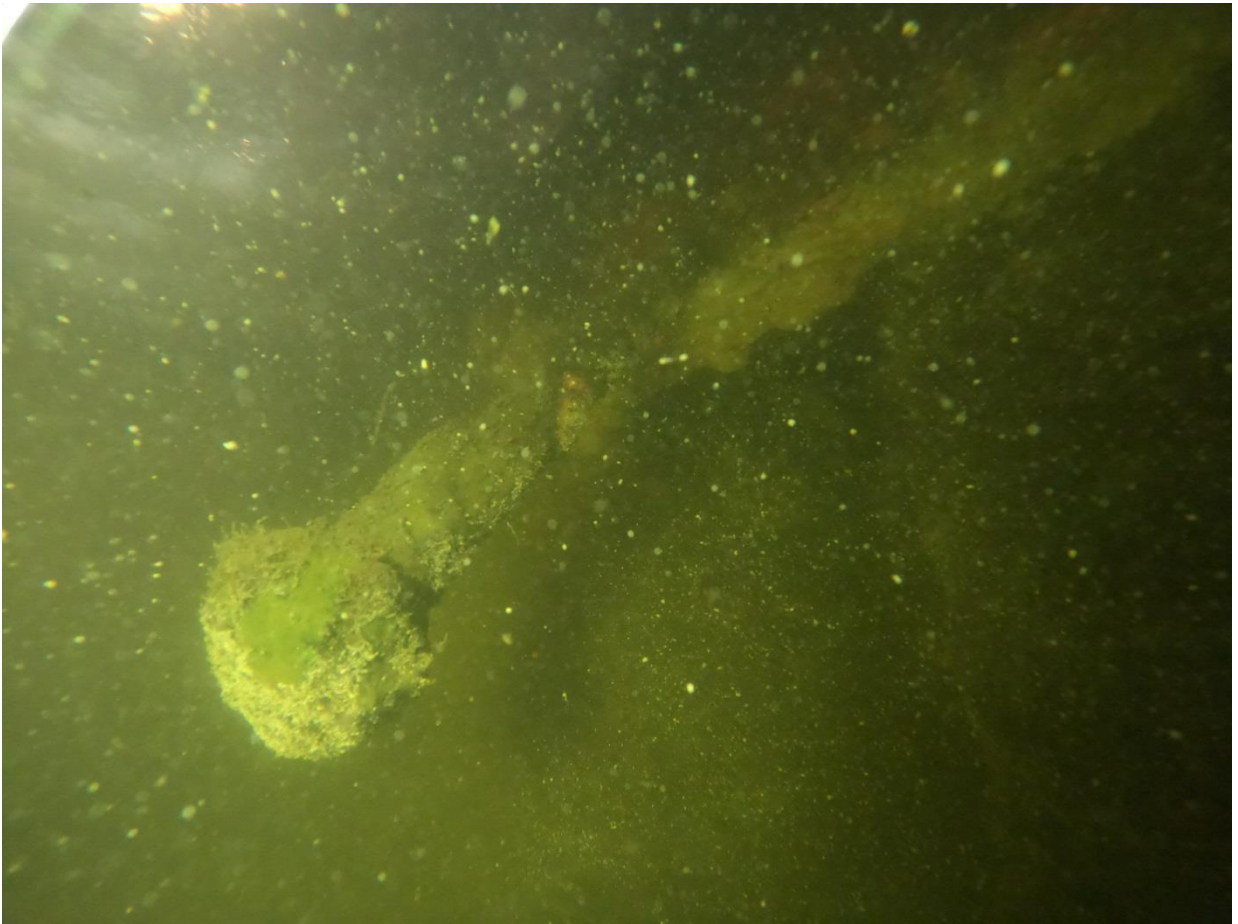
Bild 8: Avrostad förankringsstagsinfästning.

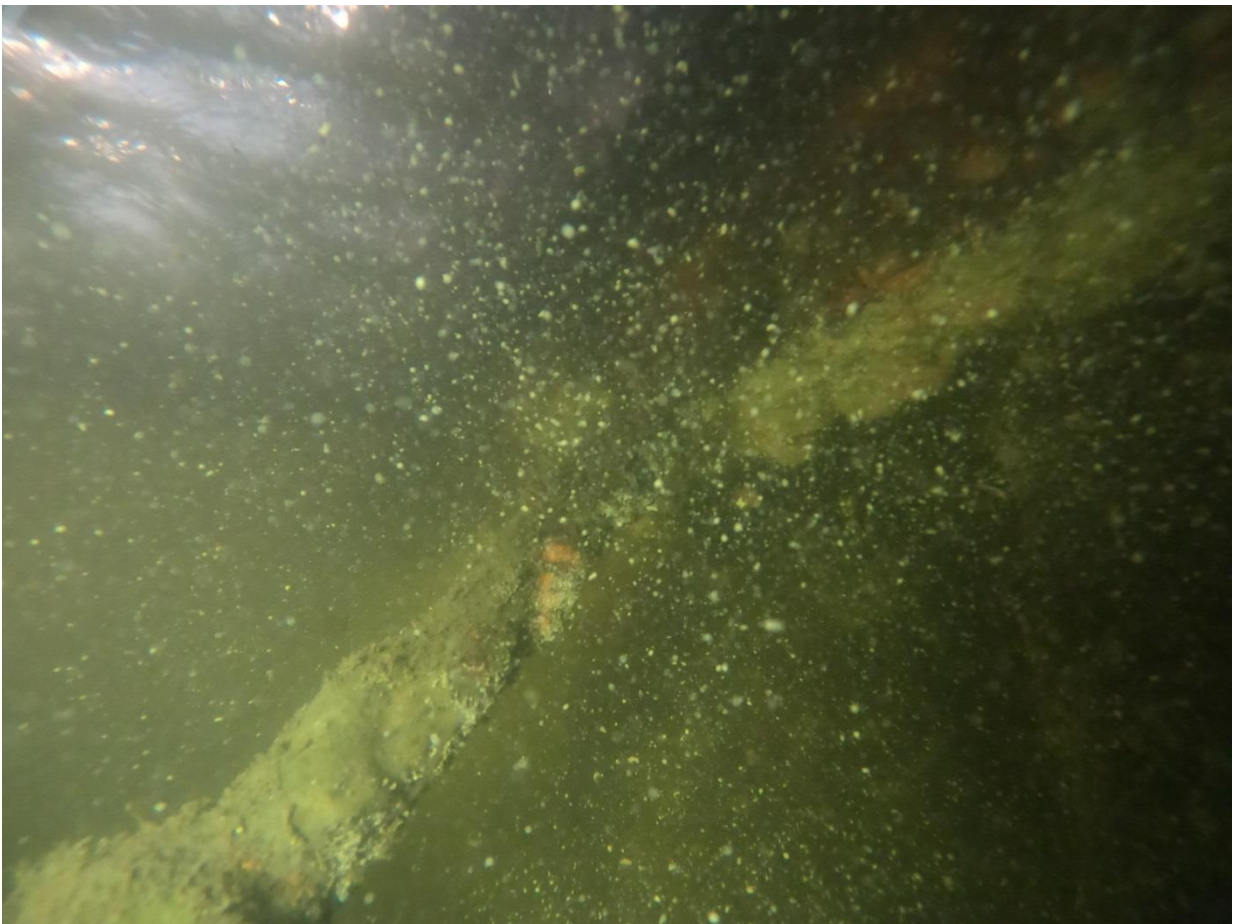
Bild 9: Avrostat förankringsstag.

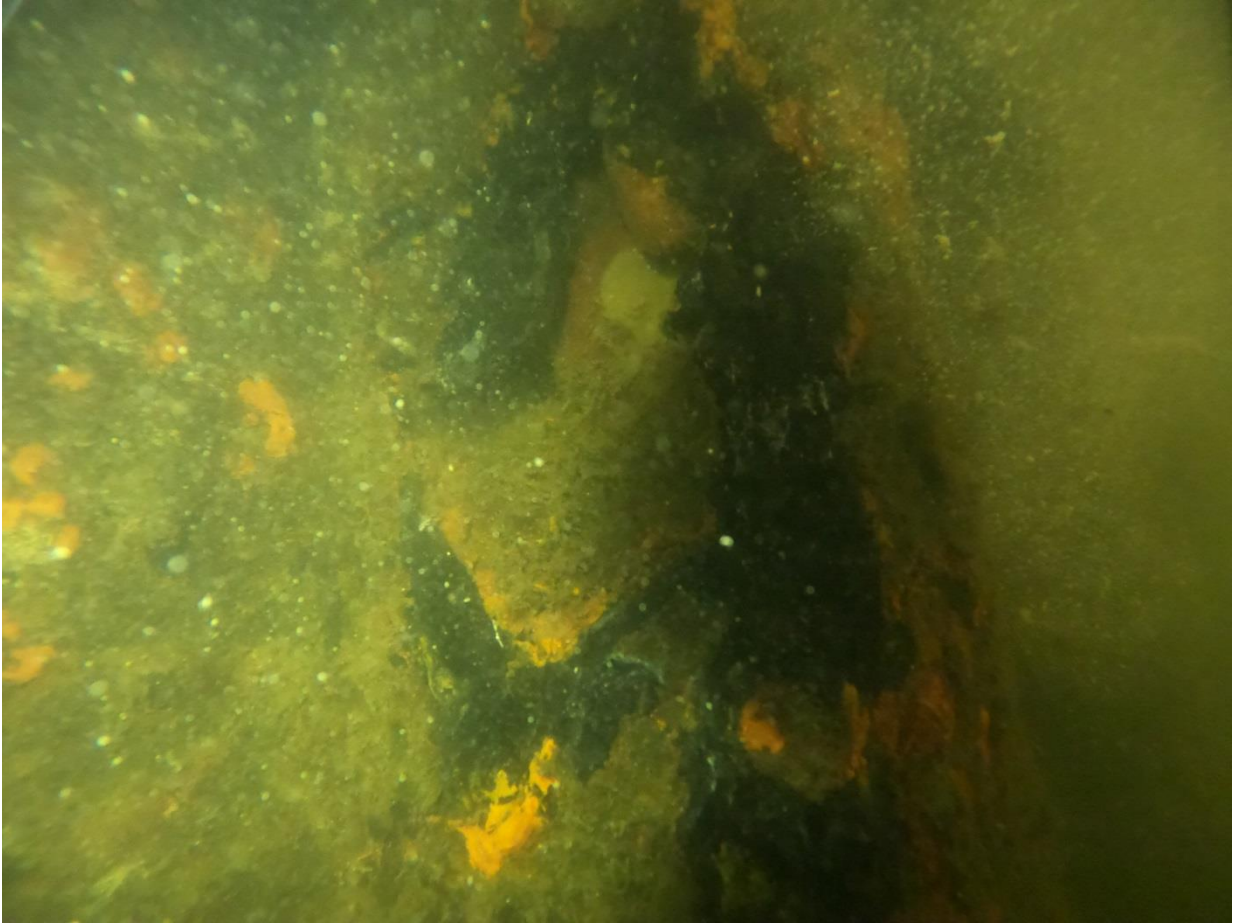
Bild 10: Korrosionshål i spont.

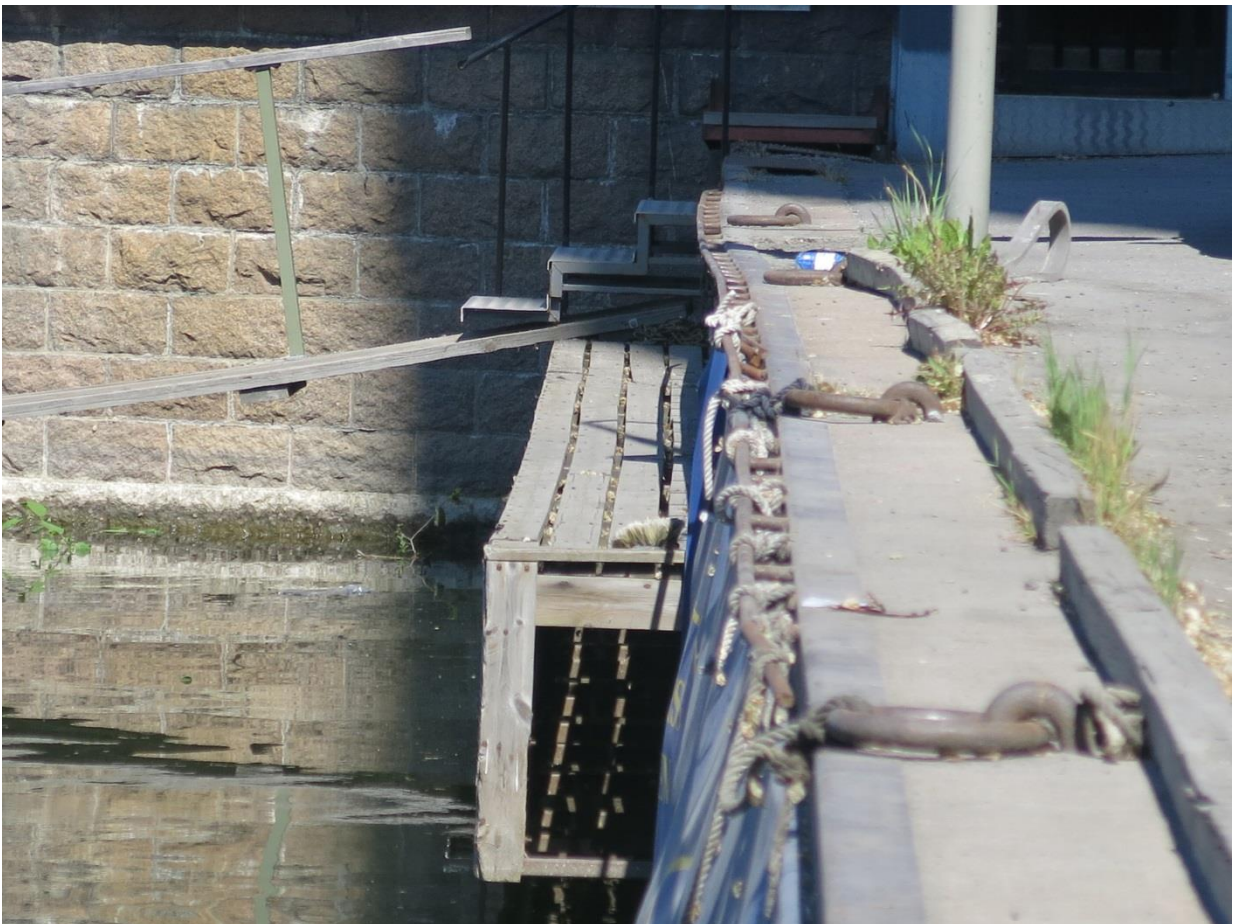
Sponten är sliten i vattenlinjen med hål partiellt både i liv och fläns längs hela kajsträckan. Hammarbandet utanpå spontplanken är partiellt helt bortkorroderat. Dragstagens infästningar i hammarbandet längst norrut mot slussen är bortkorroderade och spont och krönbalk har kalvat ut mot vattnet.

Bild 11: Kajen har kalvat i norra delen mot slussen.

Om man vill utföra en temporär reparation behöver några förankringsstag och hammarbandet ersättas och sponten motgutas i skvalpzonen. Detta innebär schaktarbeten i kajplanet och störningar av verksamheten till en kostnad på ca 2,5 miljoner. Ett mer långsiktigt alternativ kan vara att ersätta kajen med en ny stålspontkaj för ca 9 miljoner.
