Ishall, avfallsterminal, garage

Sammanfattning från utredning av Invator AB

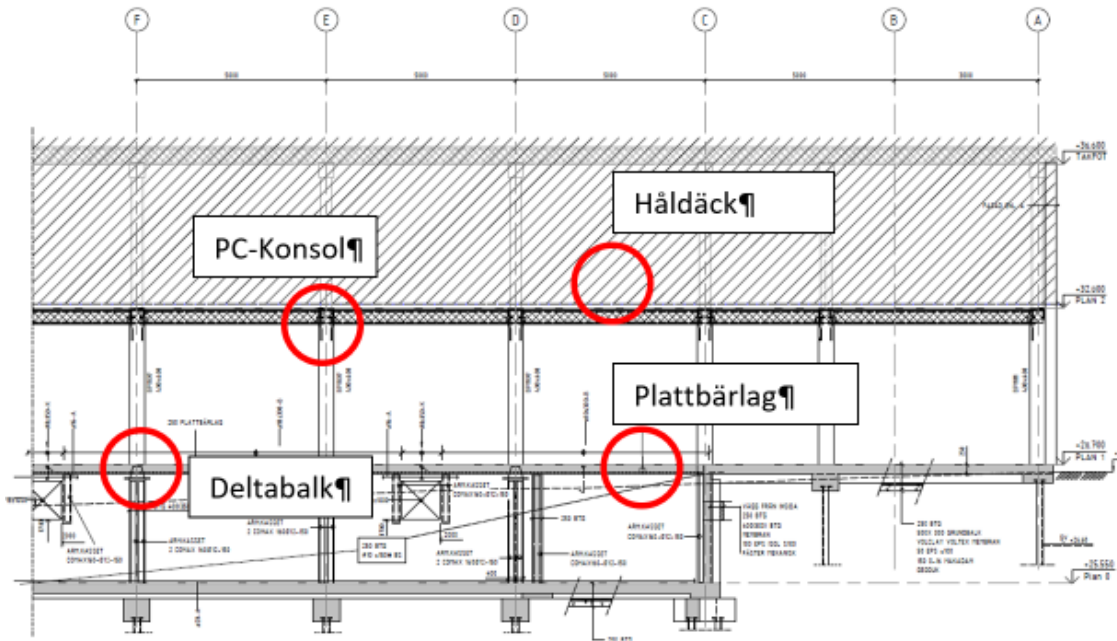
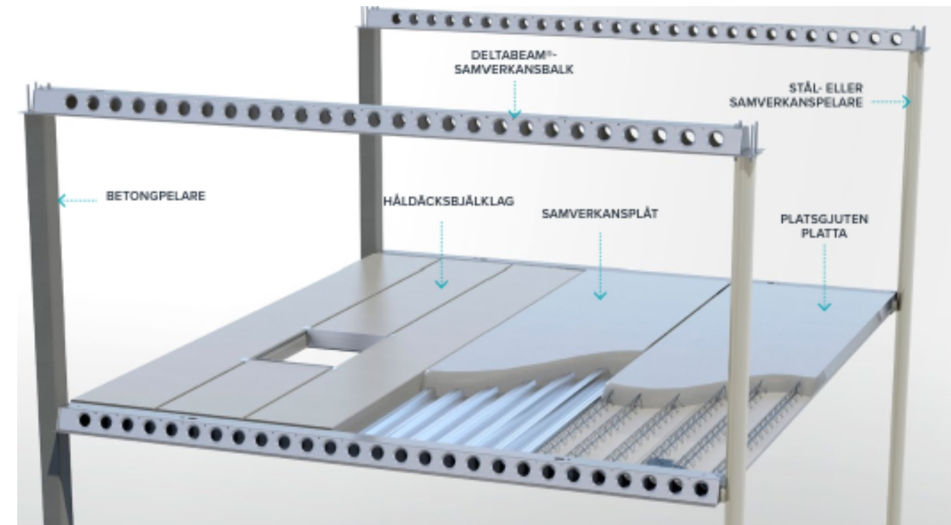
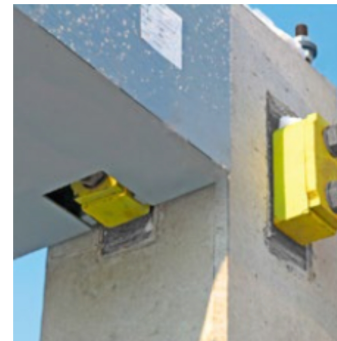
Största problemen finns i Deltabalkar samt i PC-konsoler

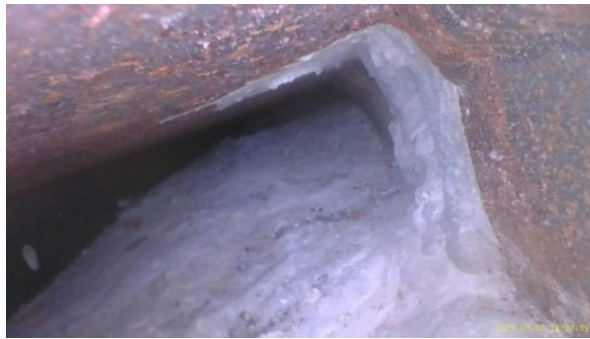
Hålrum och saknad
betong i Deltabalk

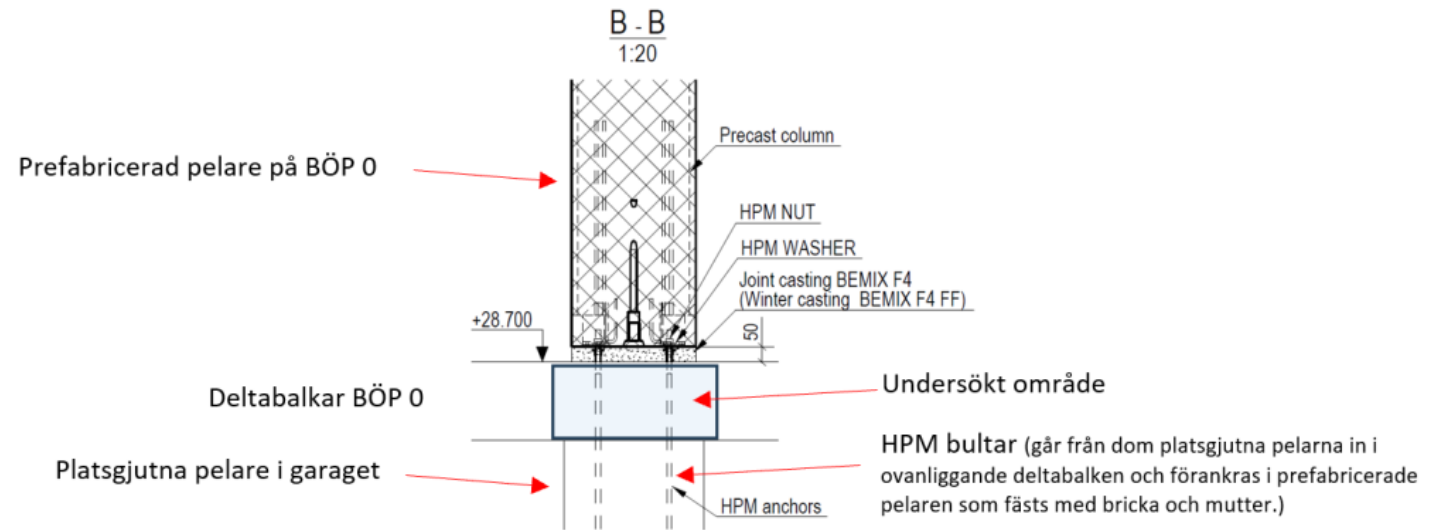
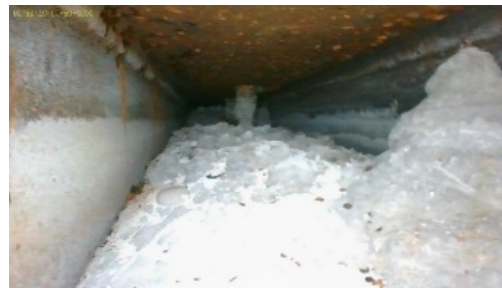
Hålrum under vissa
pelare

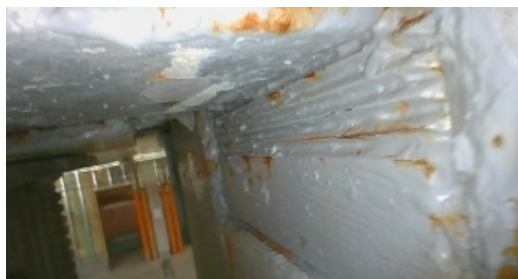
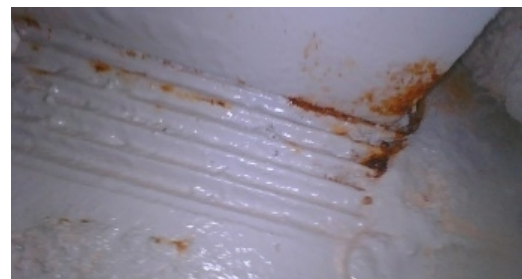
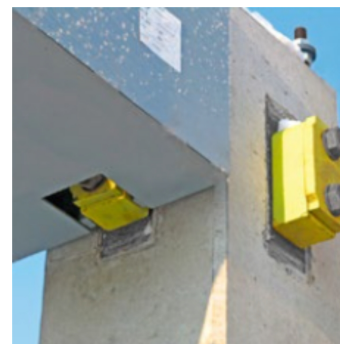
Rost hos PC-konsoler. Inte omslutna av betong

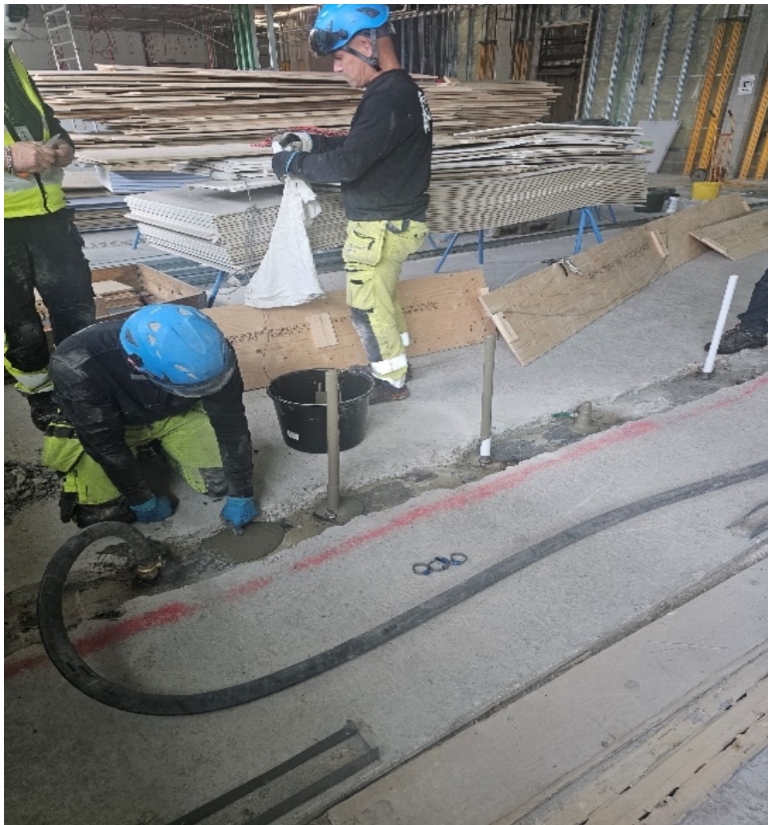
Provfyllning har gjorts av en balk med lyckat resultat gällande utfyllnad
