TEKNISK STATUSBESIKTNING

Stockholm Lillsjönäs 2

Barrstigen 46

Stockholm 2021-08-15
LW 84 056

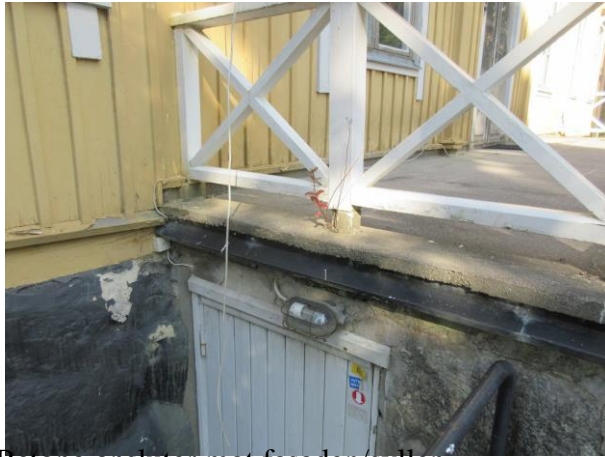
Den andra skadan är där entrétrappen/altanen ansluter mot byggnaden på framsidan av byggnaden. Trappan/altanen är i betong vilken är gjuten direkt mot byggnadens fasad/syll vilket medför att rötskador uppkommit. Största skadan bedöms vara i den delen av byggnaden där vatten från taket fuktas upp betongen. Även trappan på baksidan av byggnaden ansluter mot syllan men här noterades inga okulärt noterbara skador. Skador kan dock finnas i konstruktionen.

Betong ansluter mot fasaden/syllen

Bedömd åtgärd: Områden där fuktskador finns måste öppnas upp och allt rötskadat virke tas bort. Områdena avfuktas och därefter återställs bärande konstruktion, isolering samt ytskikt.

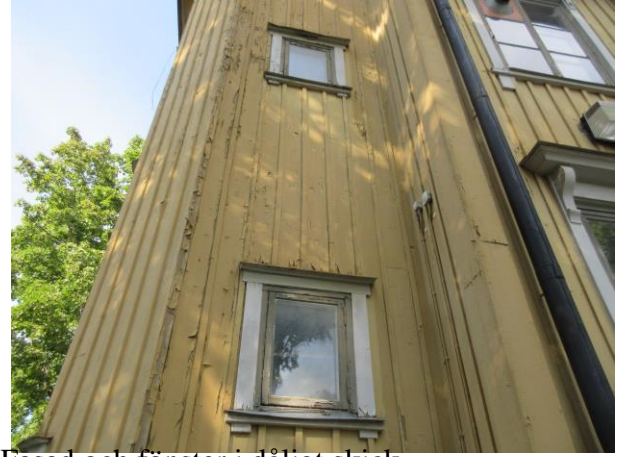
Brist, fel/skada: Fasaderna och fönster har eftersatt underhåll. På flera ställen finns större fuktskador, se punkt 2 nedan. Kittet på fönstren är på en del ställen borta och rötskador finns på bågar och karmar.

Fasad och fönster i dåligt skick.

Bedömd åtgärd: Alla fönster måste renoveras genom att ytter och innerbågen renoveras på verkstad och karmen renoveras på plats. Gångjärn och låsmekanismer justeras och nya tätlistor monteras. Fasaderna skrapas rena, allt rötskadat virke byts ut och målningsunderhåll utförs.

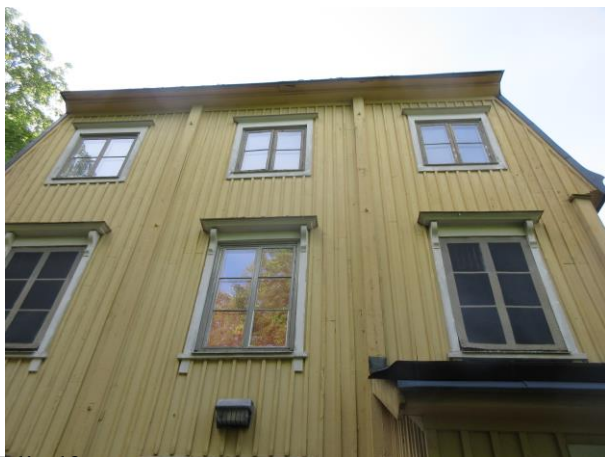
Fönster: 2 - glas kopplade med karmar och bågar av trä. Några av fönstren är igensatta med blindfönster i skivmaterial.

Blindfönster

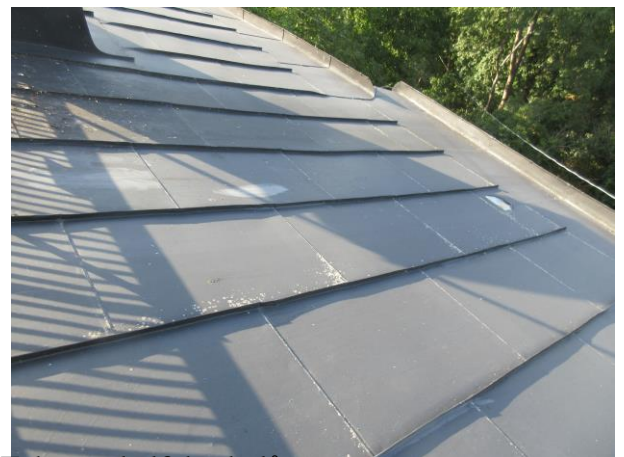
-
3. Byggdel: Yttertaket
Brist, fel/skada: Yttertaket är galvaniserad plåt som målats. Mellan plåten och underlagstaket finns en tjärpapp (dock oklart om det finns tjärpapp på hela taket). Takskyddet uppfyller inte dagens krav på taksäkerhet. Det finns två skorstenar vilka ej är väderskyddade vilket medför att fukt kan komma ner i skorstenarna.
I vindsutrymmet noteras missfärgningar på yttertakspanelen men troligen är dessa från gamla fuktskador.
Bedömd åtgärd: Vid en renovering av byggnadens fasader kommer en ställning finnas monterad vilket medför att det är lätt att besiktiga och eventuellt åtgärda takets beläggning. En noggrann kontroll bör då göras. Som minsta åtgärd bör fotrännor målas, takskydd monteras och skorstenarna väderskyddas.
Visar det sig att takets plåt är i dåligt skick måste det läggas om i sin helhet med ny papp och dubbelfalsad plåt.
Aktualitet: I samband med fasadrenovering

Taket, enkelfalsad plåt

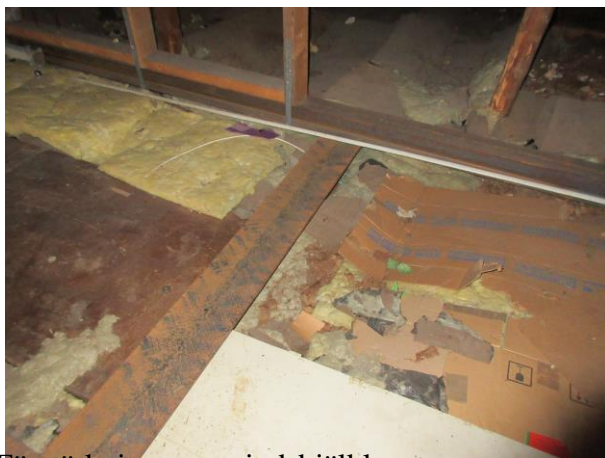
Förstärkningar av vindsbjälklaget

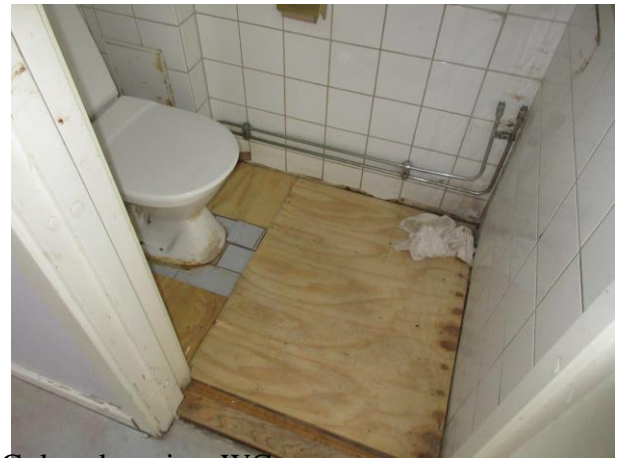
6. Byggdela: Duschrattet och WC
Brist, fel/skada: Duschrattet bedöms ha kraftiga fuktskador. Plattor lossar och är spräckta och skicket på rummet bedöms som mycket dåligt. Samtliga WC bedöms i behov av omedelbar renovering. I en av WC var det ett stort hål i golvet, ca 50 x 40 cm. Min bedömning är att risken för att fuktskador finns är mycket stor samt att de tilltar i omfattning hela tiden.
Bedömd åtgärd: Renovera duschrattet samt WC till en acceptabel standard. I samband med renoveringen byts samtliga vatten och avloppsrör ner till anslutningspunkten i källaren.
Mängd: Ett våtutrymme samt 5 WC
Aktualitet: Snarast
Bedömd kostnad: Ca 1 000 000 kr (kostnaden är mycket svårbedömd eftersom skadornas omfattning inte är känd).

Golv saknas i en WC

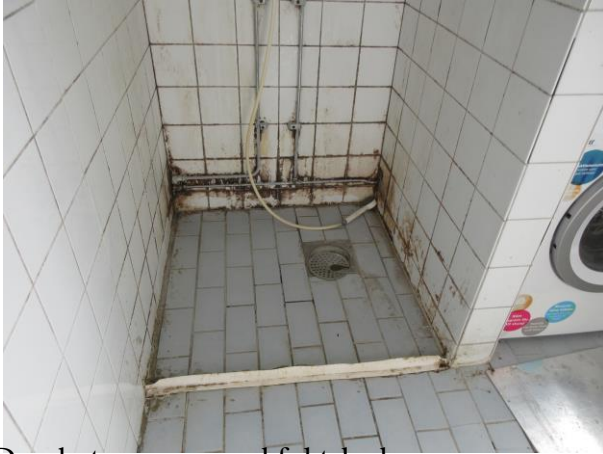
Duschtrymmen med fuktskador

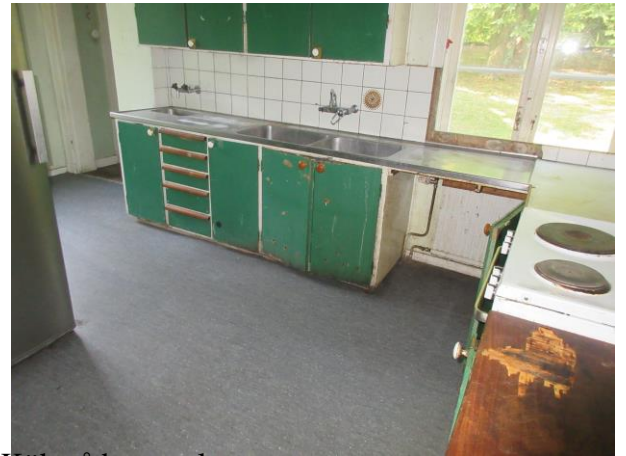
7. Byggdela: Kök på entréplan
Brist, fel/skada: Kökets ytskikt, snickerier samt vitvaror är utjänta. Läckage finns från diskbänkvasken vilket medfört rötskador i bjälklag, syll och stommen (se punkt 2 ovan)
Bedömd åtgärd: Kostnaderna för rötskador i bjälklaget tas med i punkt 2. Ett nytt kök inreds med nya ytskikt, snickerier, installationer av el och vvs samt nya vitvaror.
Mängd: Ett kök med maskinell utrustning, normal standard.
Aktualitet: Snarast
Bedömd kostnad: Ca 500 000 kr

Kök på bottenplan

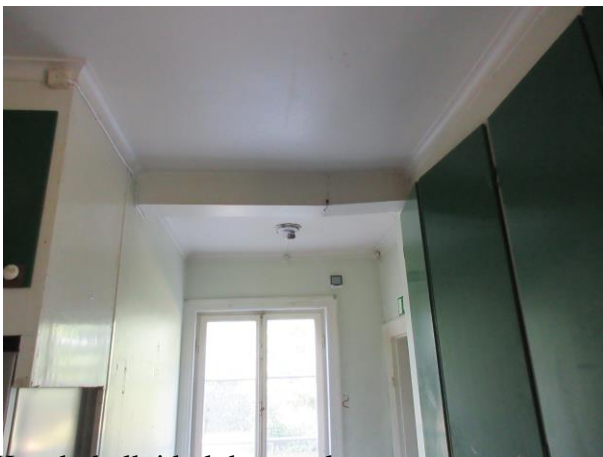
Brist, fel/skada: Det noterades minst två relativt omfattande fukt/rötskador i byggnadens stomme. Dels finns en skada utanför diskbänken i köket på bottenplan. Skadan beror troligen på läckande vatten från köksbänksavloppet eller vattenrören till köksblandaren. Skadan är synlig utifrån i träpanel och syll men finns säkert även i bottenplanets bjälklag.

Knäckt balk i kök bottenplan

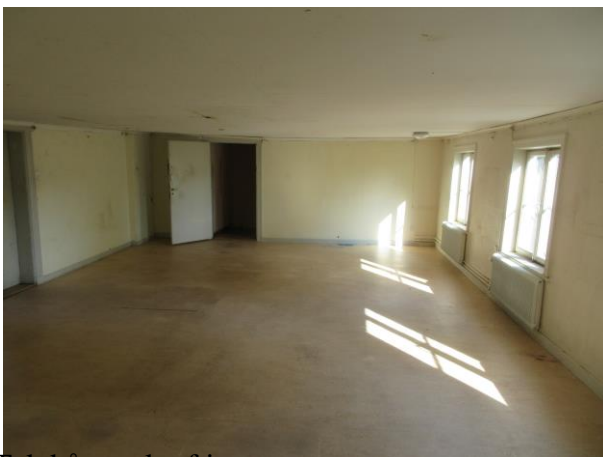
Tak bågningar kraftigt.

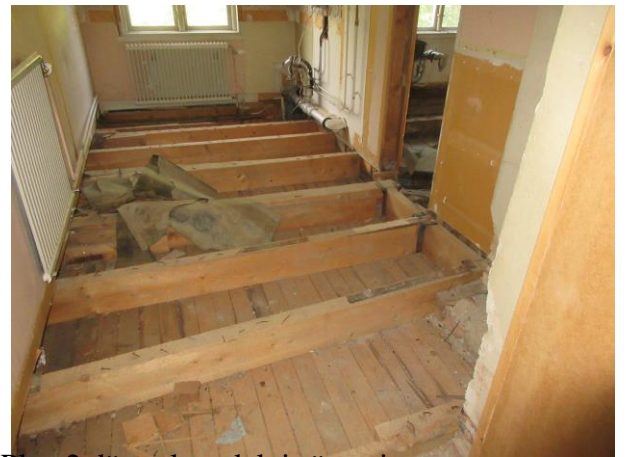
9. Bygghet: Kök på översta våningsplanet
Brist, fel/skada: Det har varit ett kök, tidigare ett fotolabb, på översta våningsplanet. Rummen är rivna ner till bjälklaget på grund av en tidigare fuktskada. Det noteras att man sågat av bärande delar av bjälklagets konstruktion (se punkt 3 ovan).
Bedömd åtgärd: För att skapa ett kök måste hela rummet byggas upp från början med isolering, golv och väggbeklädnad, vvs installationer, elektriska installationer, kökssnickerier, vitvaror, bänkskivor samt belysning.
Mängd: Ett komplett kök
Aktualitet: Snarast
Bedömd kostnad: Ca 600 000 kr

Plan 2 där golvet delvis är utrivet.

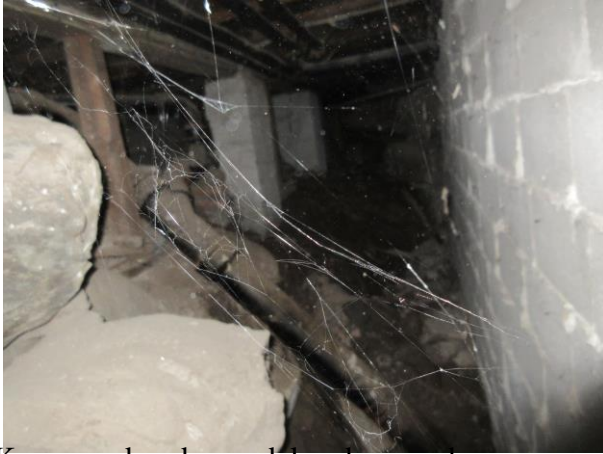
Krypgrund under en del av byggnaden

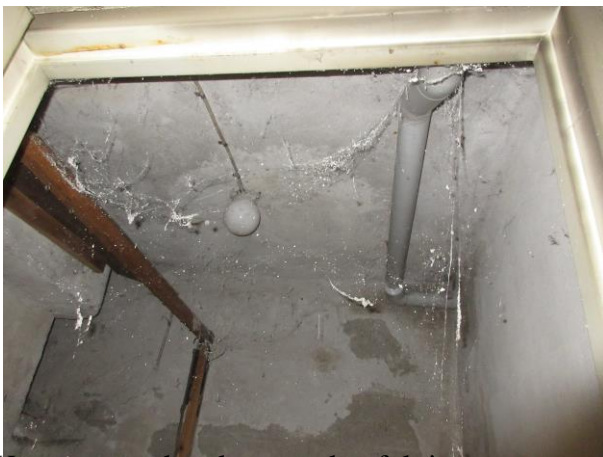
Utrymme under altan mycket fuktigt.
