ANTIKVARISK FÖRUNDERSÖKNING

RUNDMARS GÅRD

Tyresö kommun, Södermanland

STATUSBESIKTNING

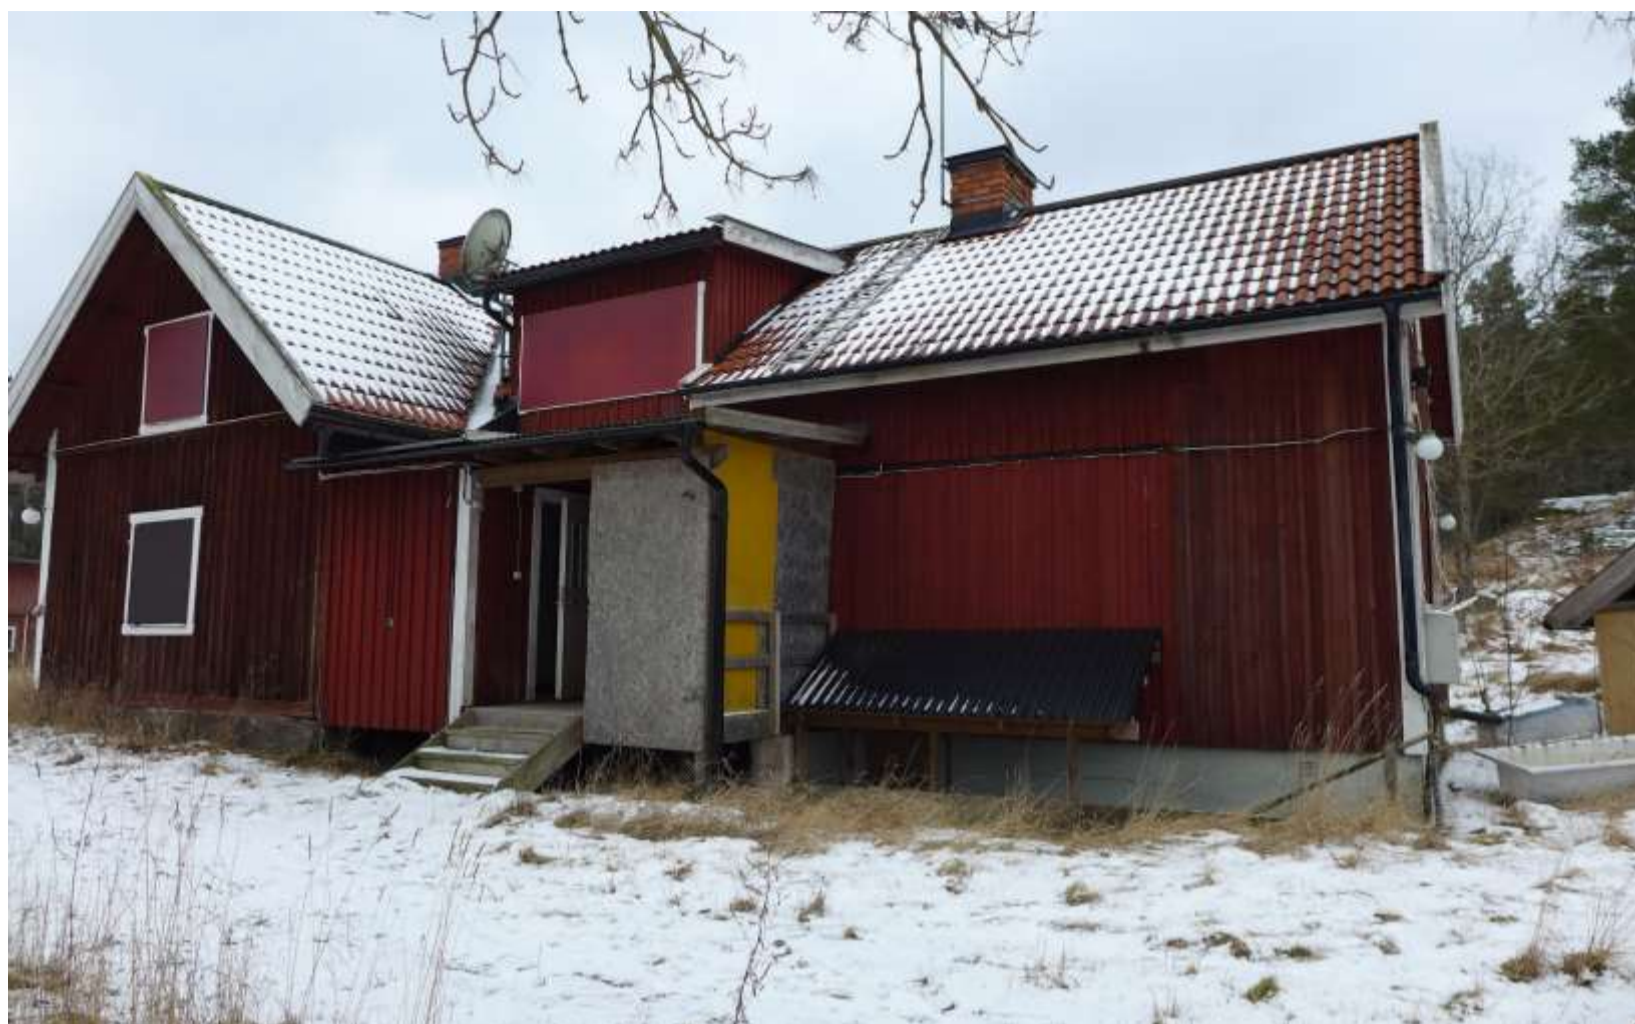
Fasad mot öster

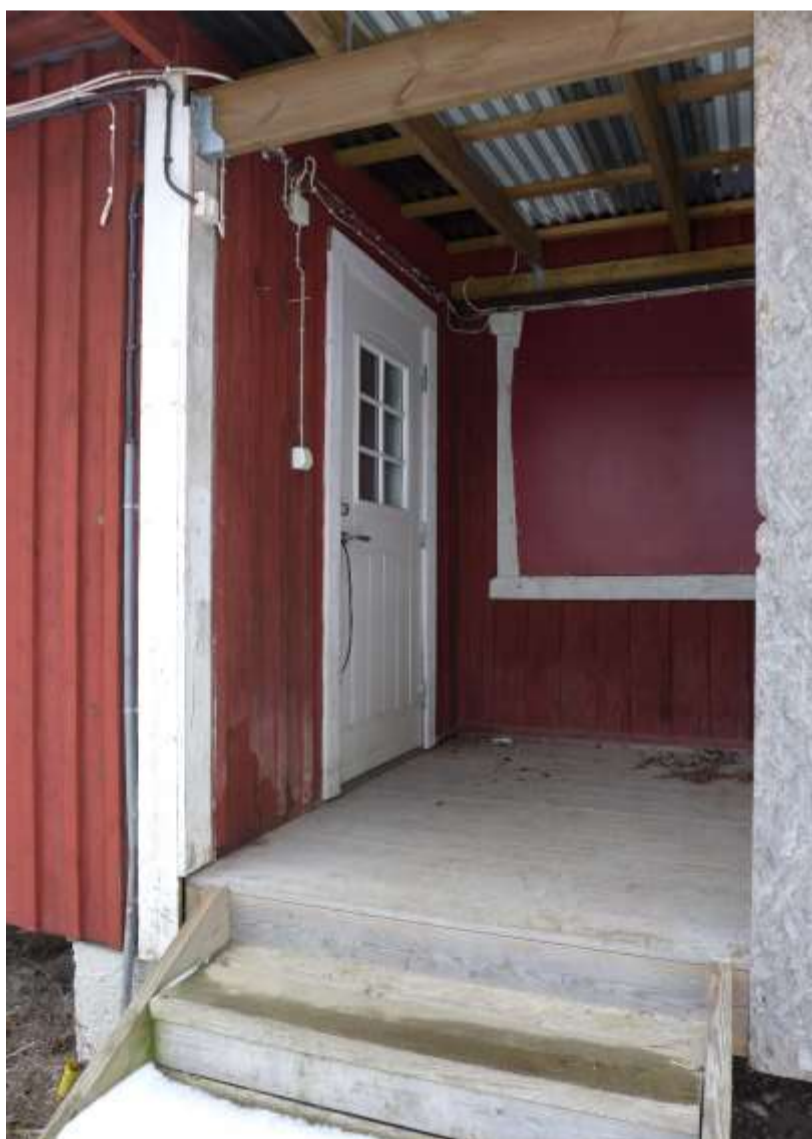
Entré. Omålad stomme till skärmtak ser ofärdigt ut. Plasten i skärmtaket har varierat i utseende. En stor mängd kablar

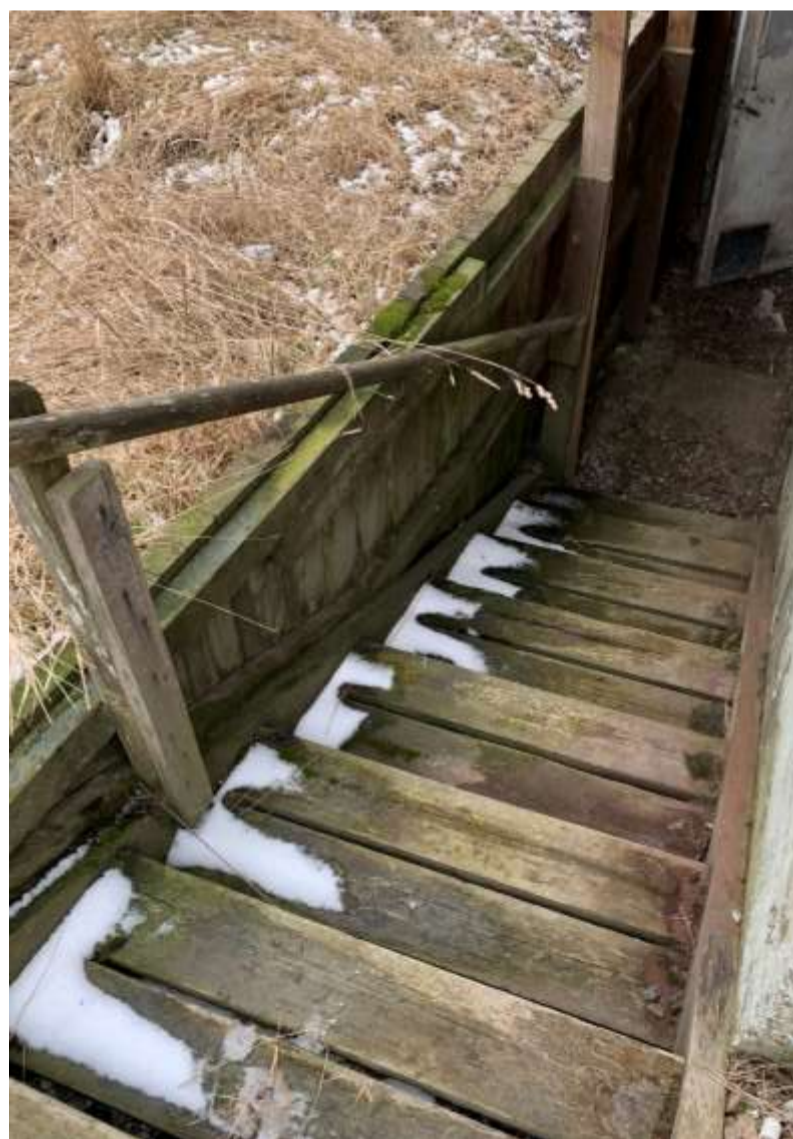
Källartrappa med stödmur av trä.

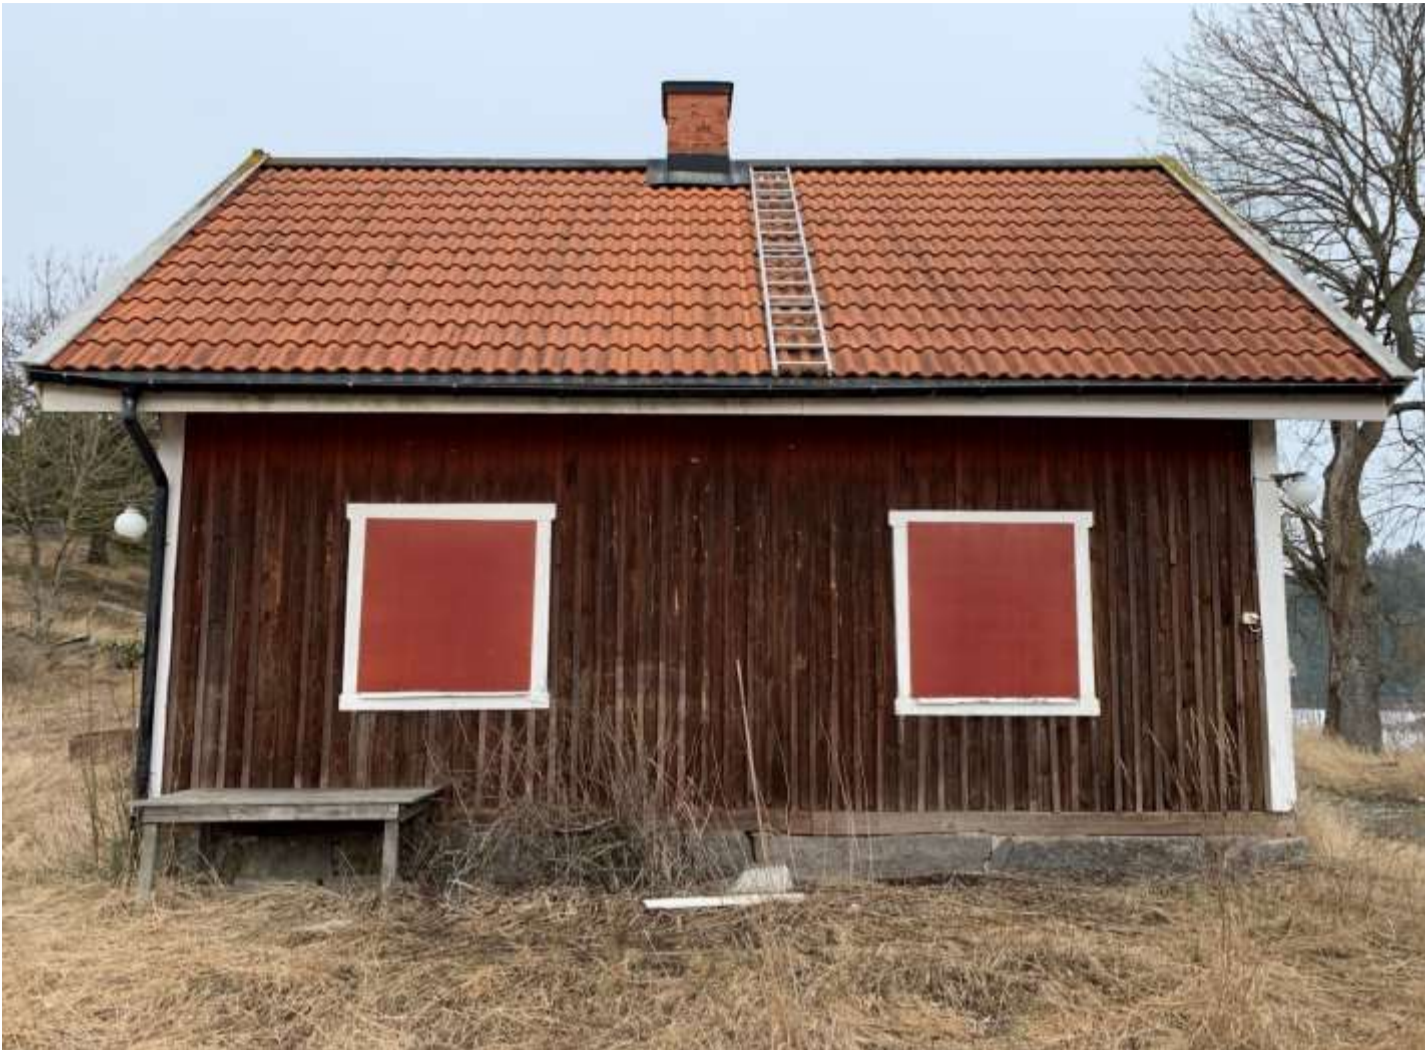
Fasad mot söder. Färg nött.

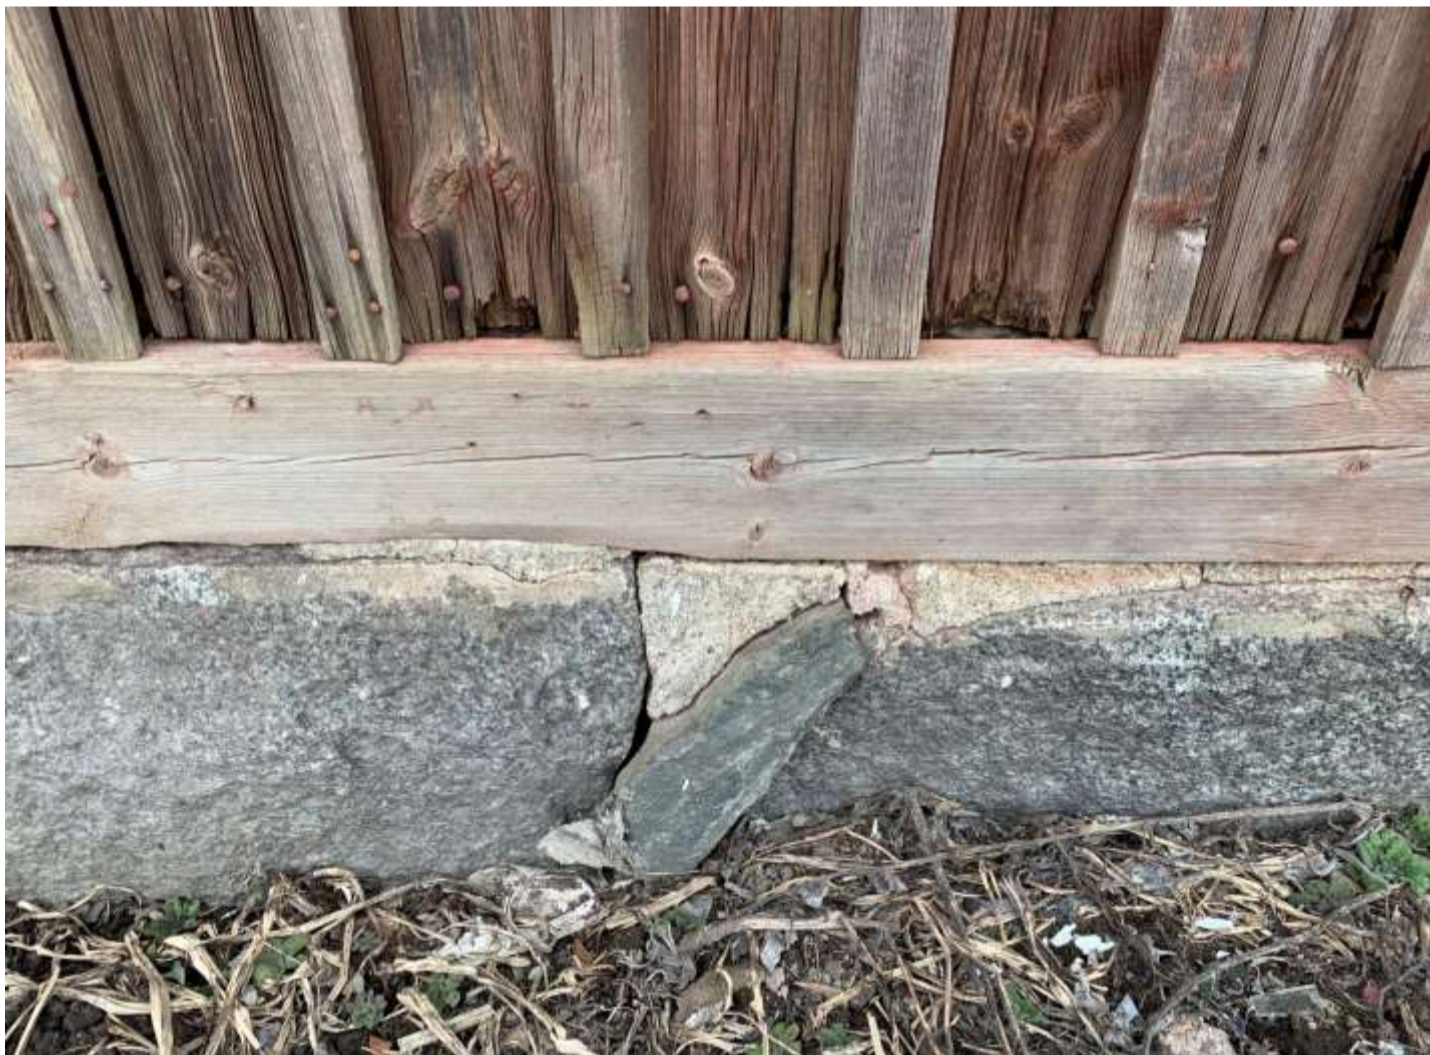
Fasad mot söder. Detalj. Röta fasadpanel. Omålningsbehov, offerbräda. Spruckna fogar i grundmur.

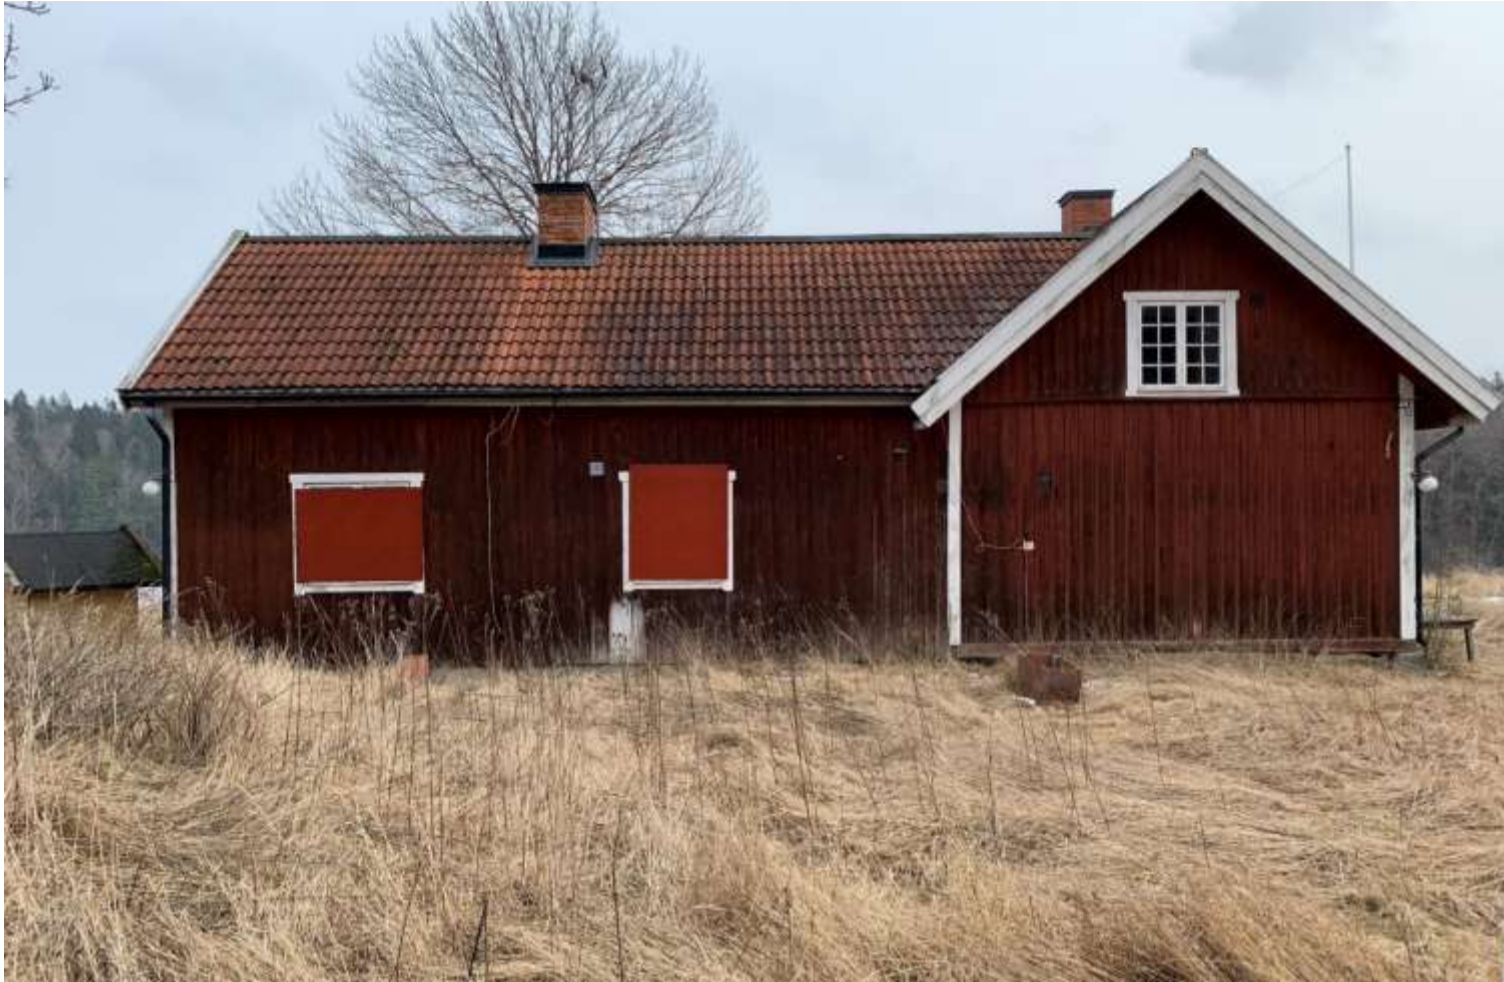
Fasad mot väster. Färg vittrad.

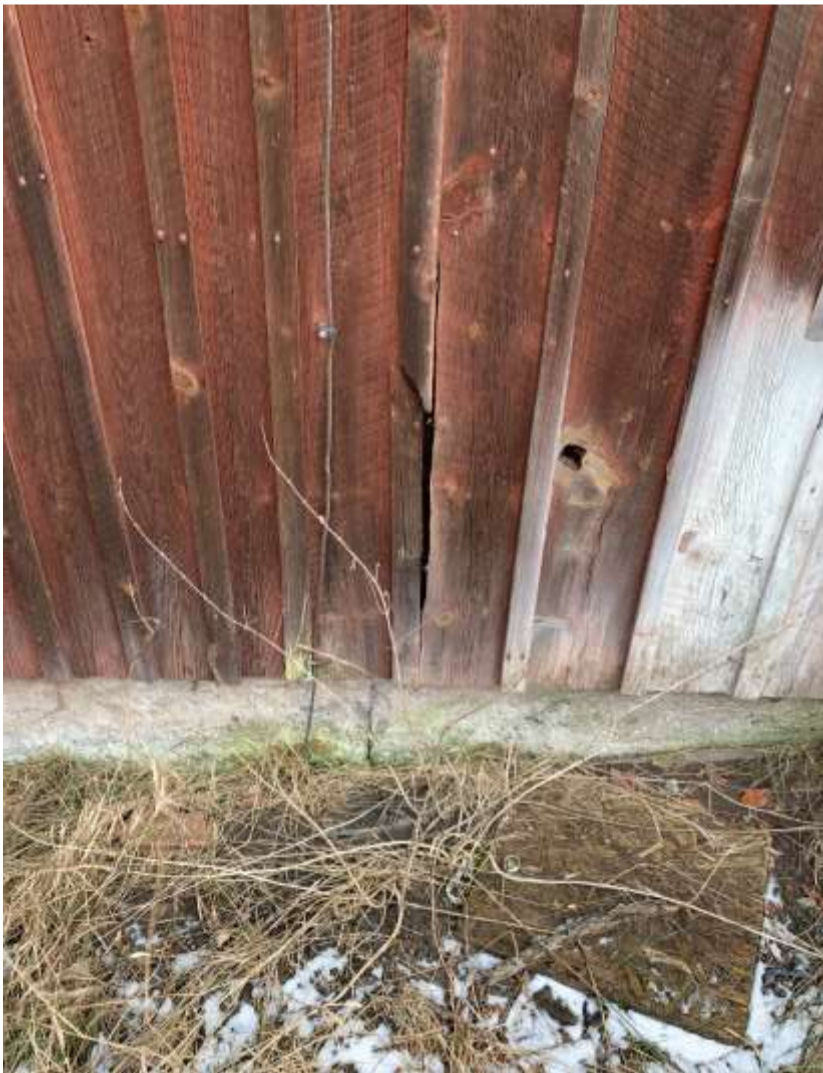
Västra fasaden. Missfärgad panel vid vattenutkastare. Skadad panel och locklist.

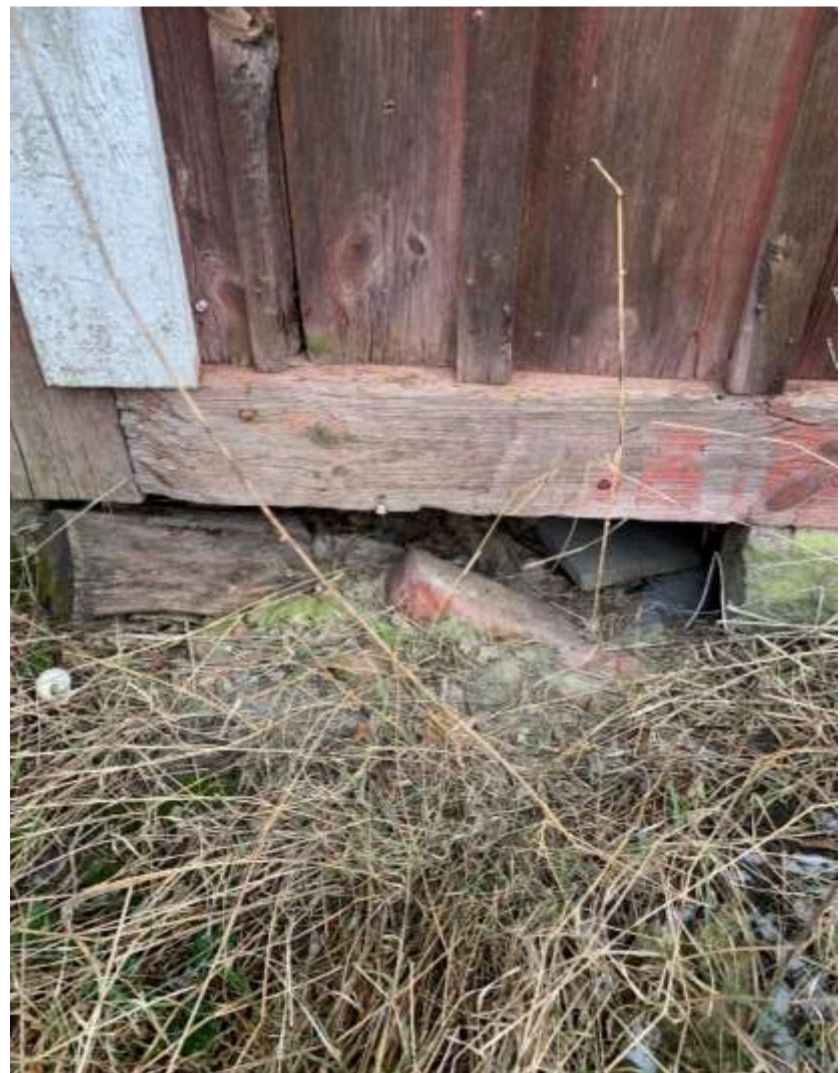
Västra fasaden. Del av grundmur saknas.

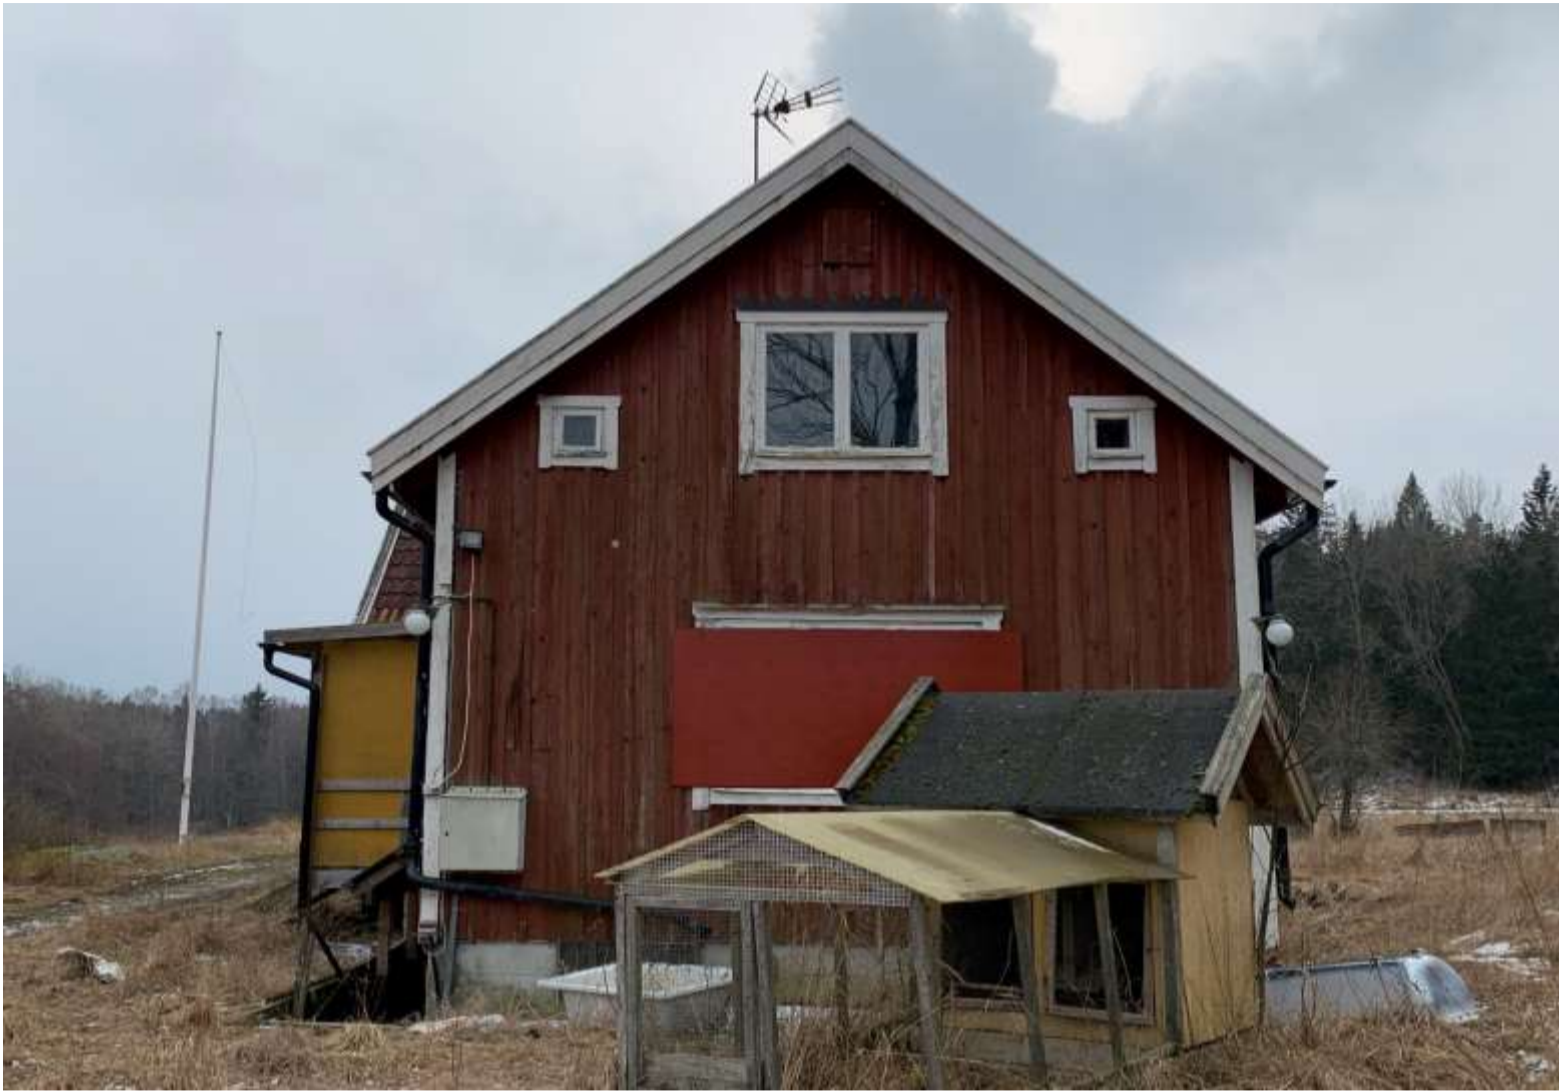
Fasad mot norr.

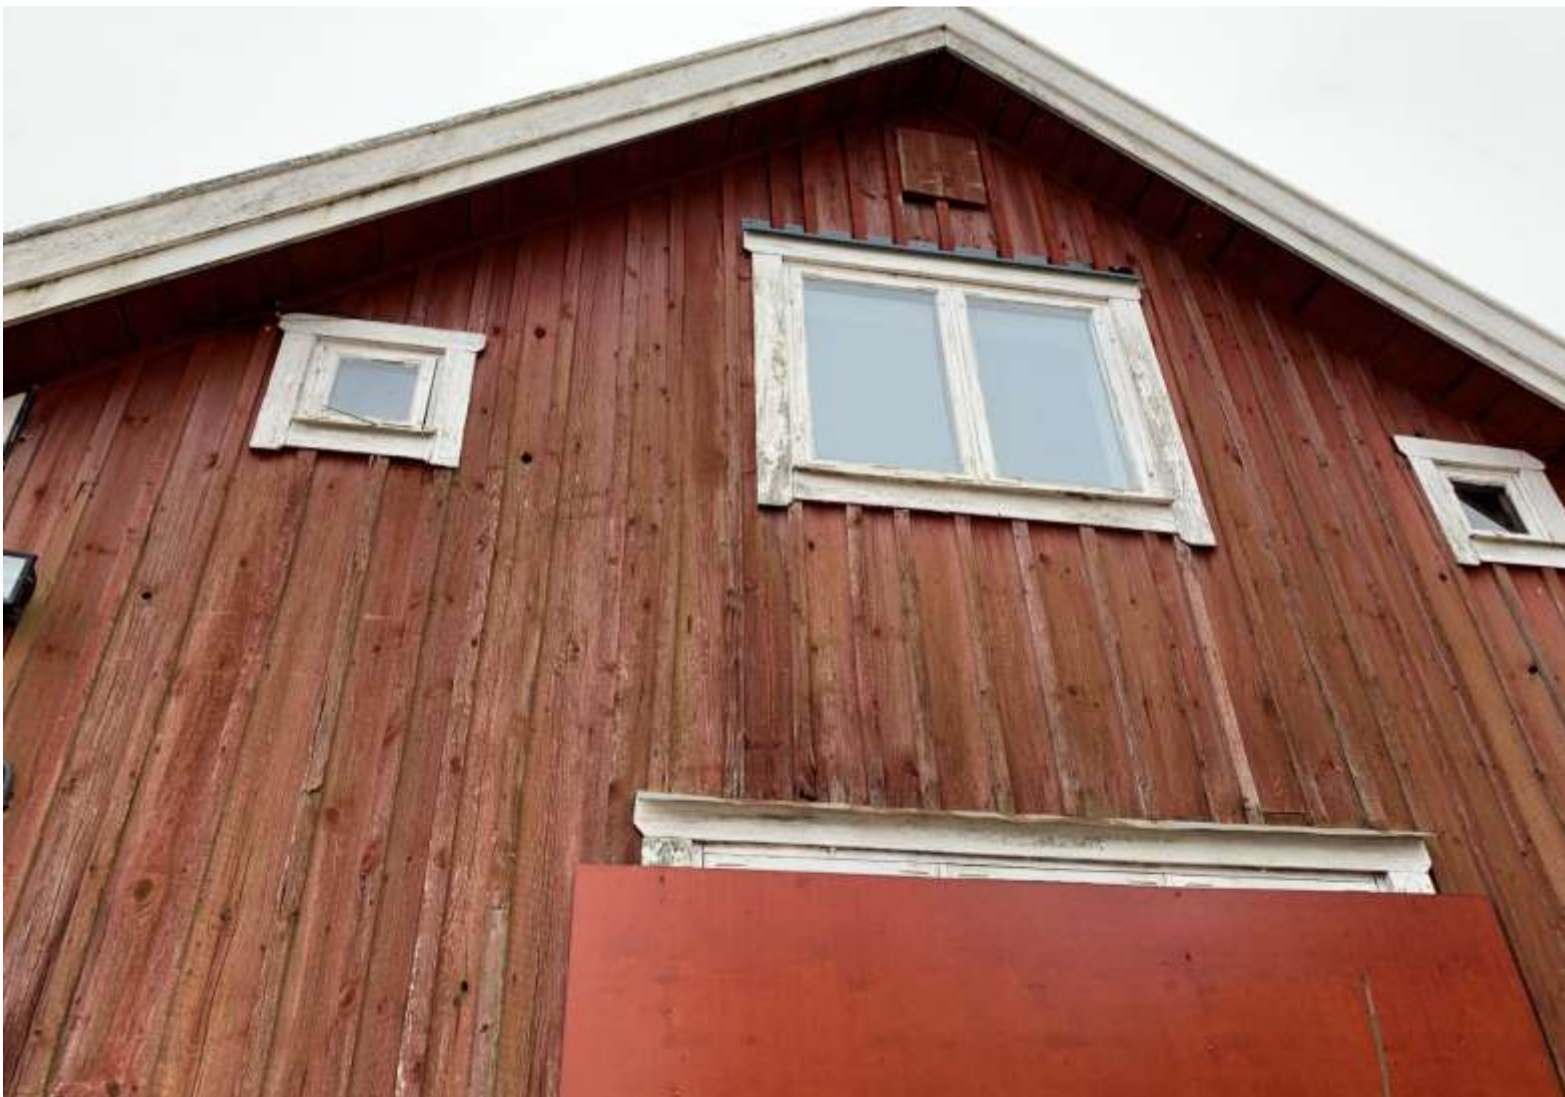
Fasad mot norr. Nött färg. Rostiga fönsterbleck och felaktigt monterat överbleck på fönster stora fönstret till övervåningen.

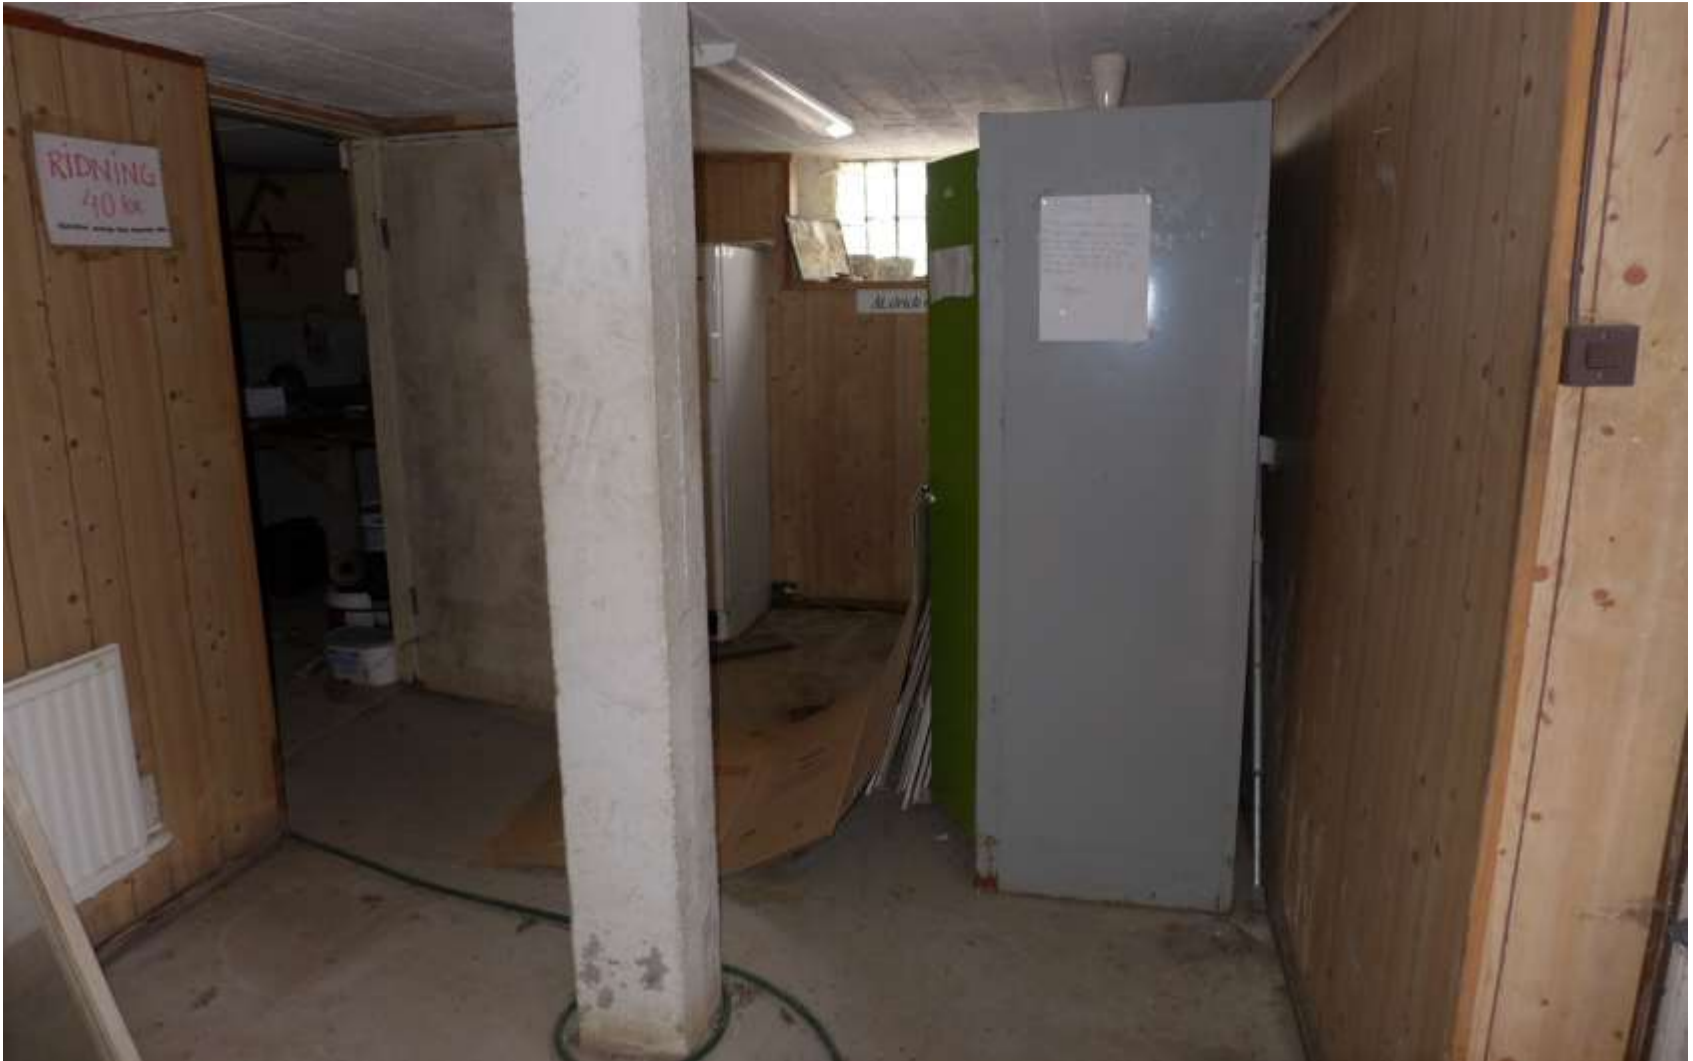
Rum 101 Hall, omklädningsrum. Väggar med fuktskadad tunn fanerad panel. Löst innerfönster anas till vänster.

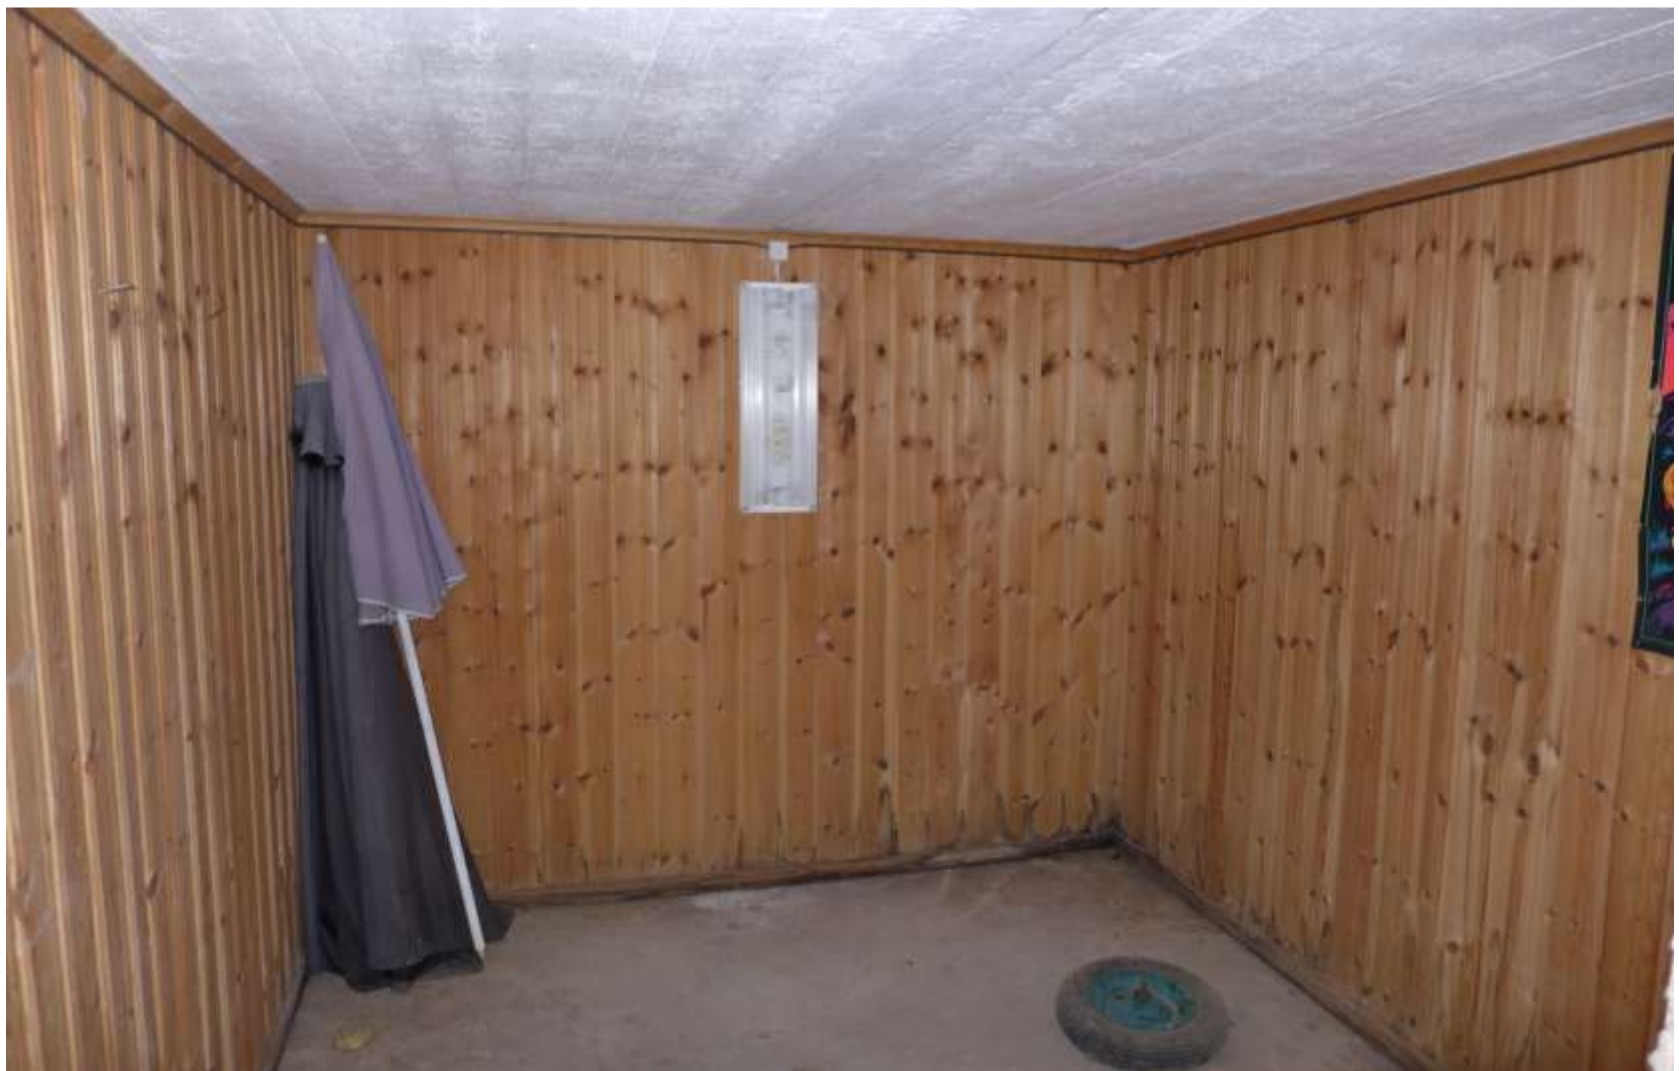
Rum 102 Förråd. Fuktskadad tunn fanerad träpanel.

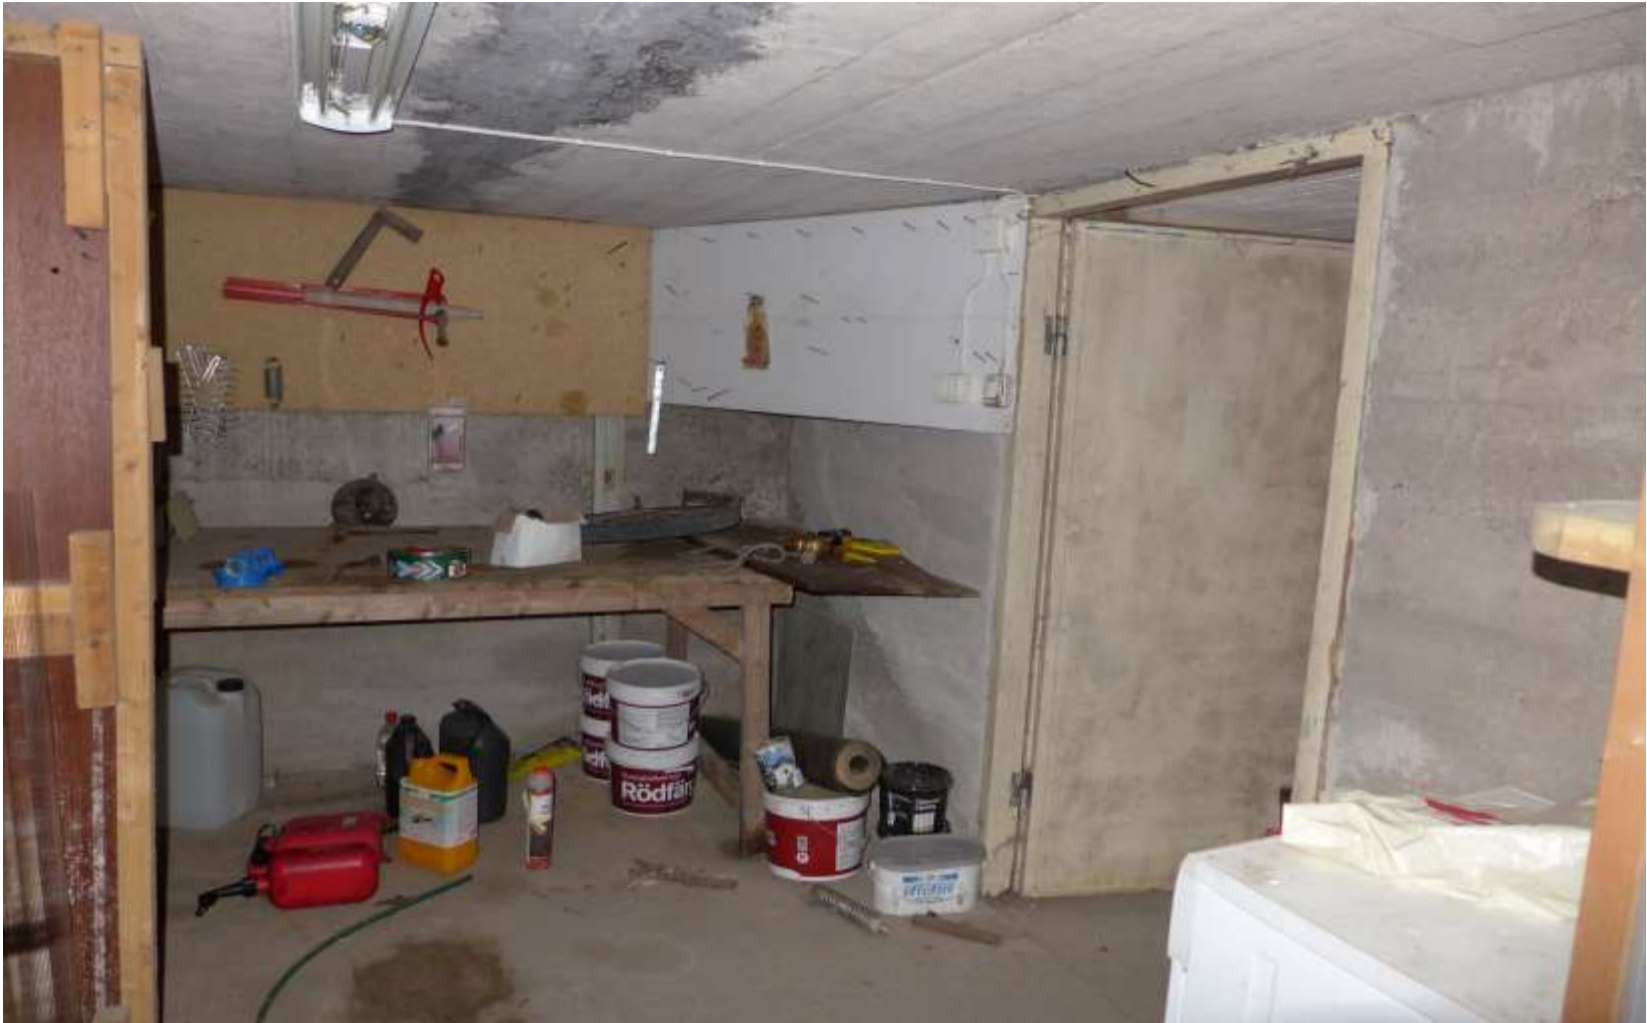
Rum 103 Teknikrum. Arbetsbänk och tvättmaskin. Dörr mot Rum 101.

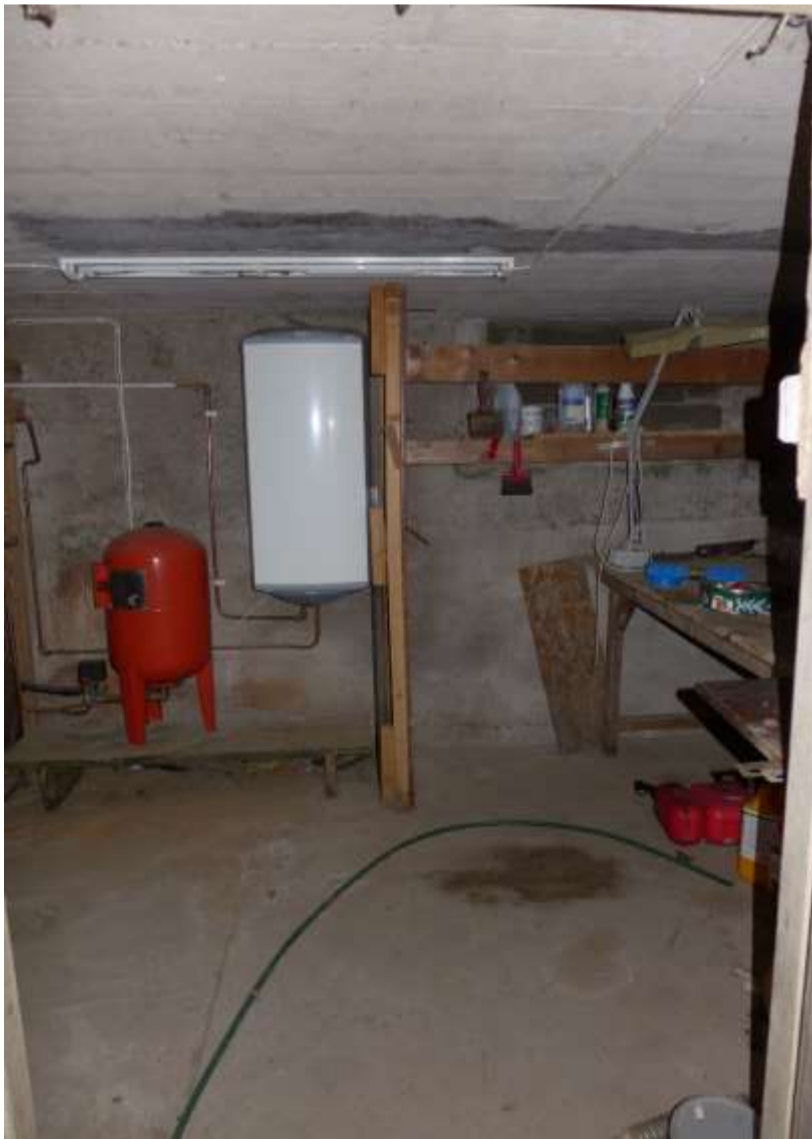
Rum 103 Teknikrum, Varmvattenberedare och hydrofor och pump. Trä i direktkontakt med fuktig betong.

Duschkabin byggd av trä och korrugerat plast.			II	Rivs.
	Tvättmaskin.		Rostig. En ansluten till avlopp. Avloppslangen hänger in i duschen.	II	Rivs.
	Träkonstruktion kring och under varmvattenberedare mfl tekniska installationer.		Fuktskada eller risk för fuktskada eftersom trä vilar direkt mot betonggolvet.	II	Bryt kontakten mellan trä och betong genom att t ex asfaltspapp skjuts in mellan betonggolv och trä.
	Arbetsbänkar.				Ingen åtgärd.

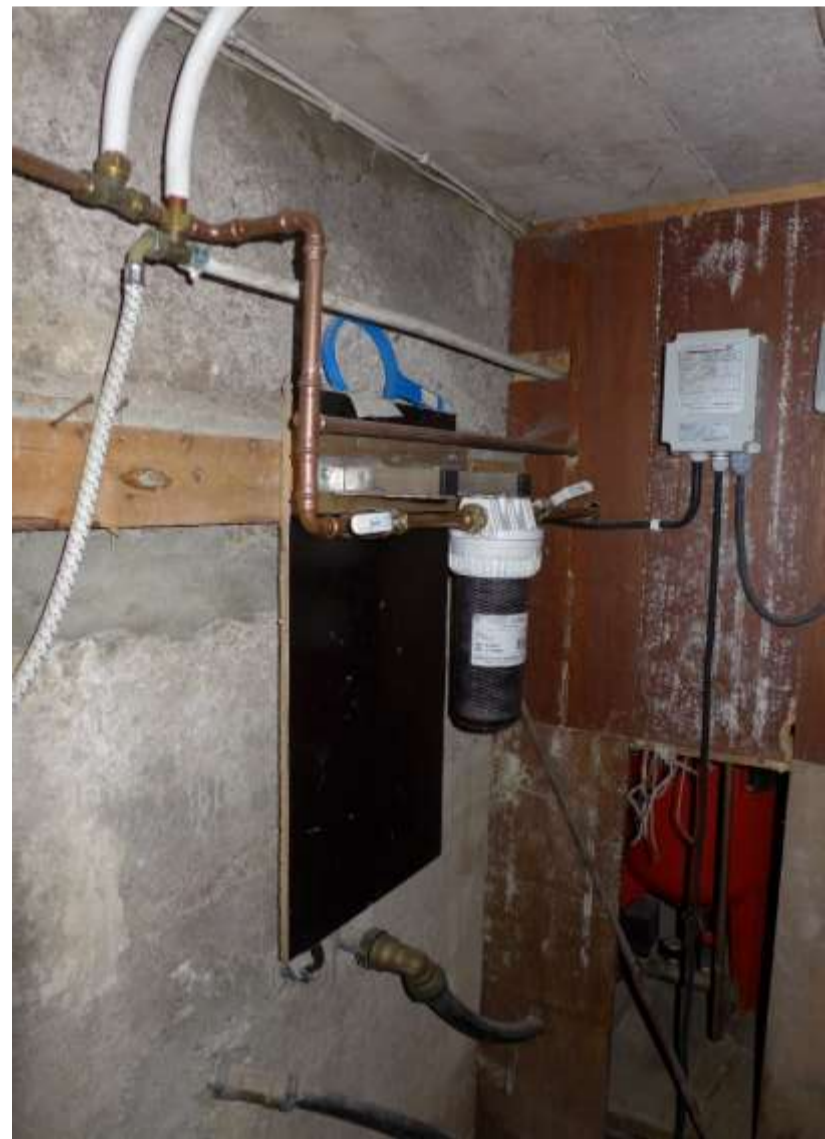
Rum 103 Teknikrum. Inkommande vatten och filter.

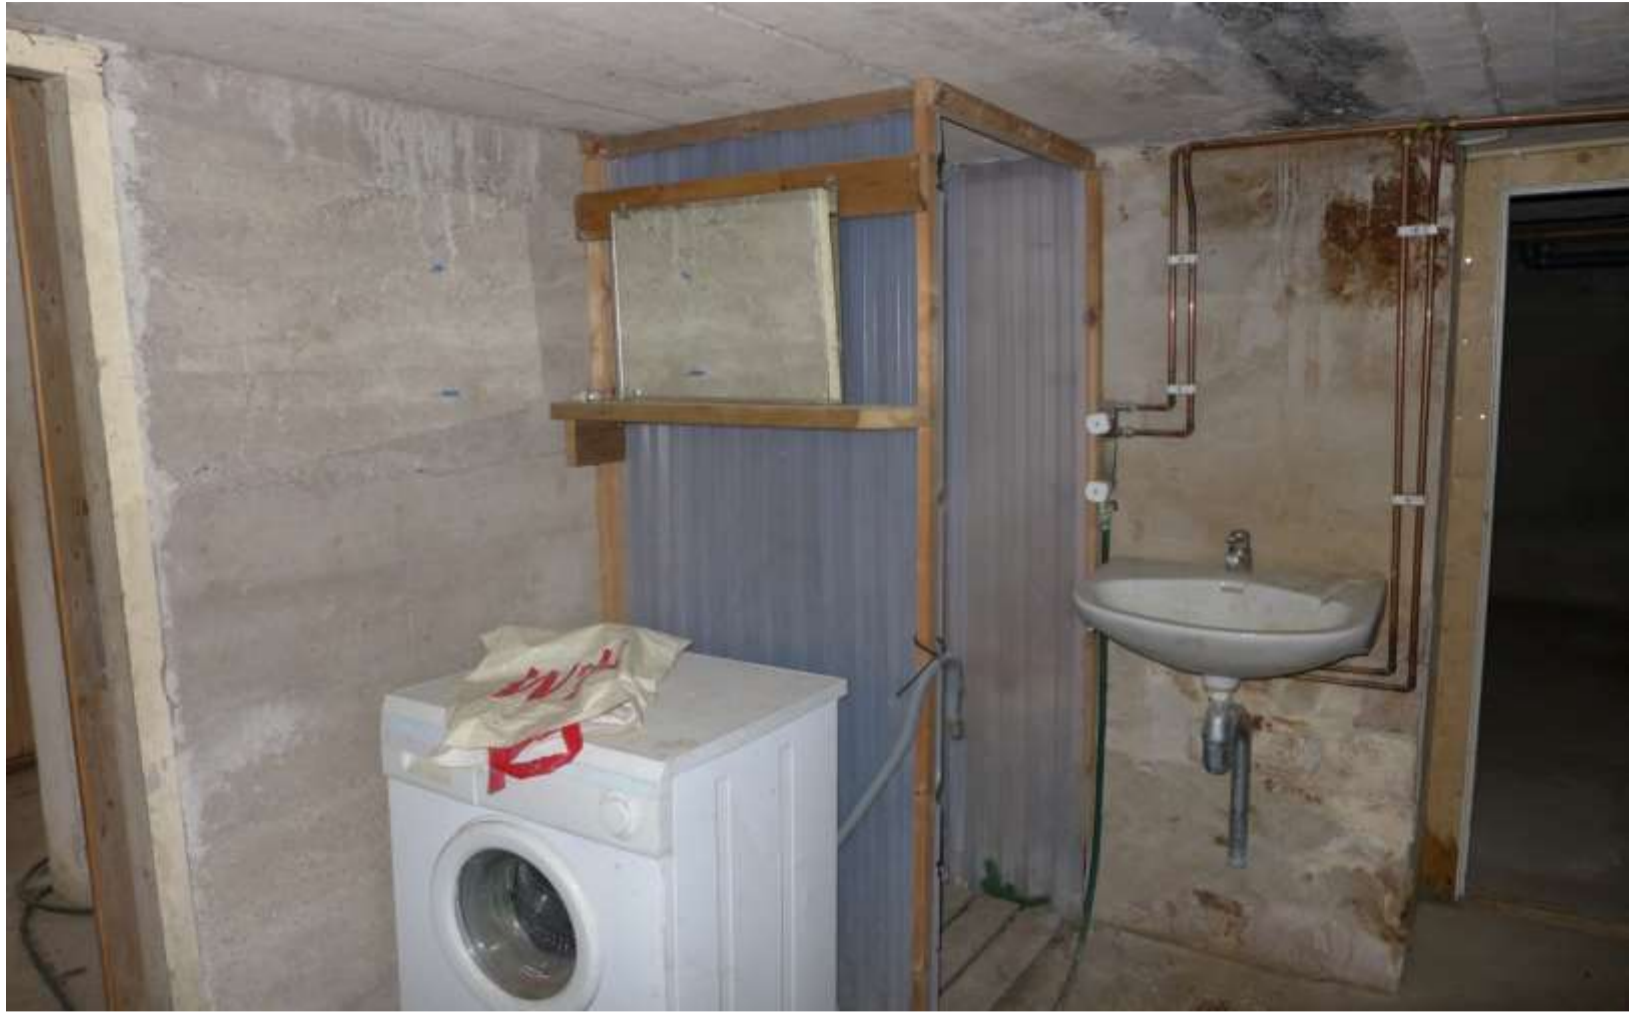
Rum 103 Teknikrum. Handfat utan inkopplat avlopp. Dusch av trä och plast utan avlopp. Tvättmaskin som ej är avloppsansluten. Vid dörr plyfa som väggbeklädnad som fuktskadats.

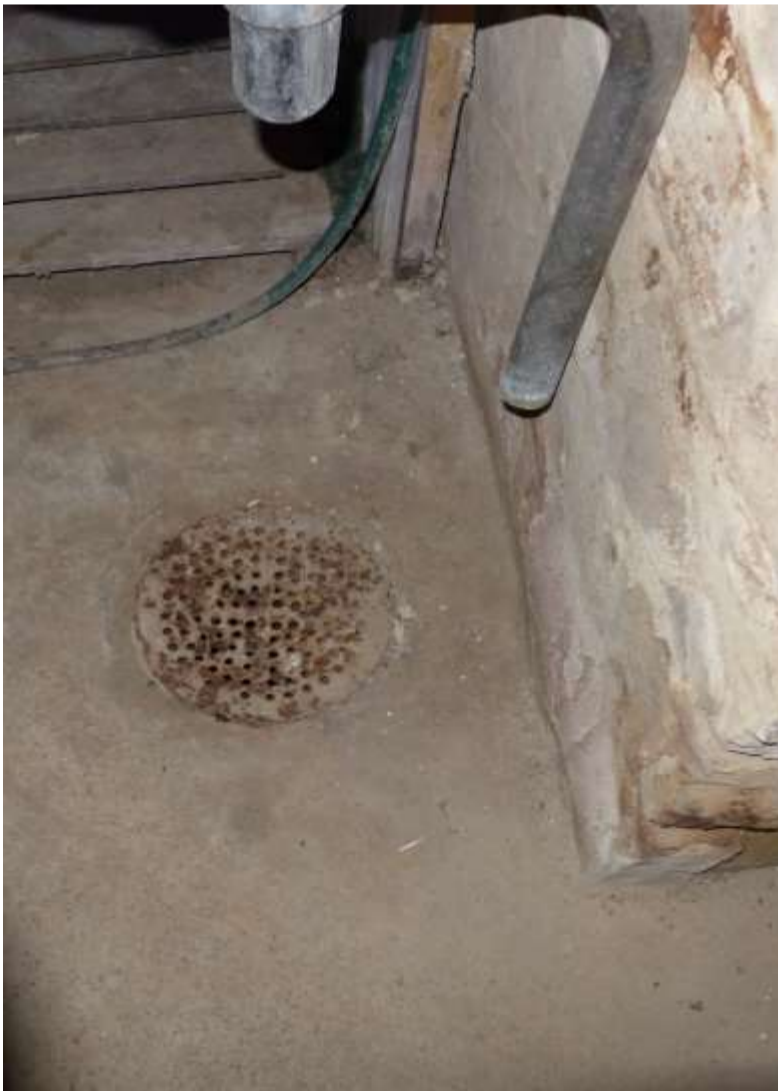
Rum 103. Rostig golvbrunn.
