ANTIKVARISK FÖRUNDERSÖKNING

RUNDMARS GÅRD

Tyresö kommun, Södermanland

STATUSBESIKTNING

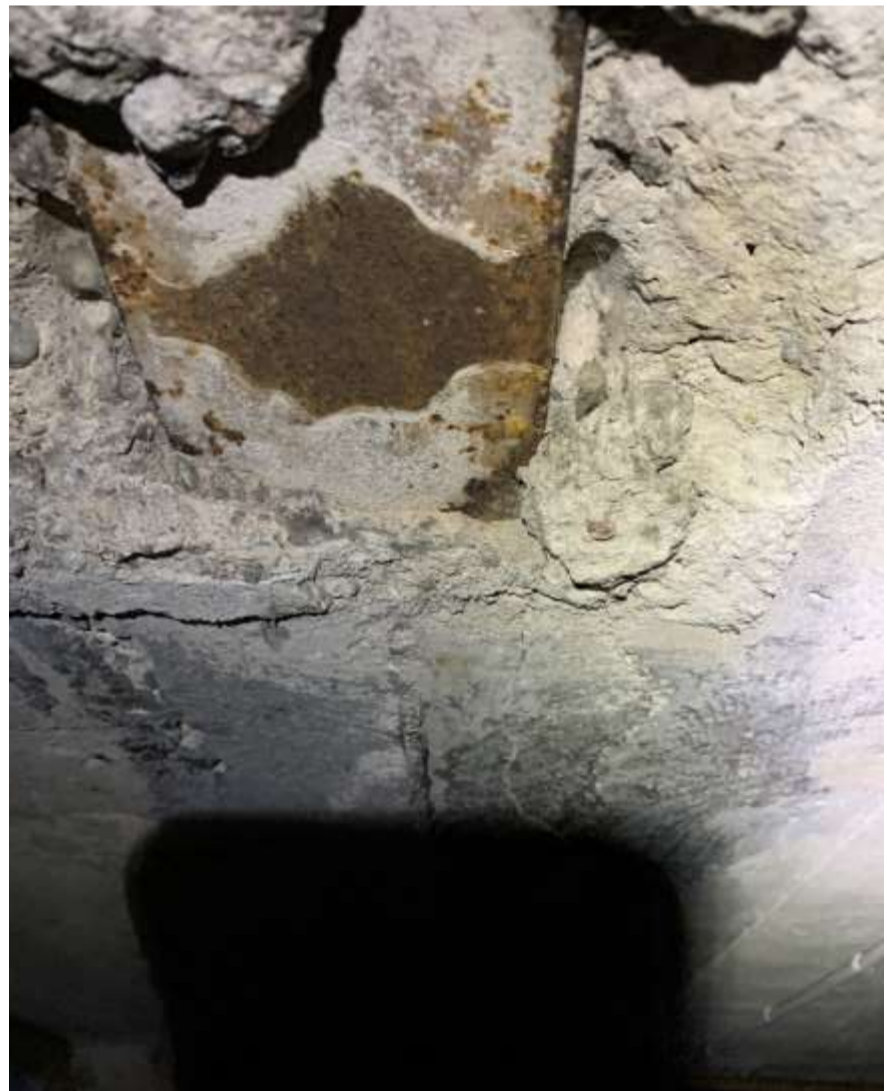
Rum 103 Teknikrum. Rostig takbalk.

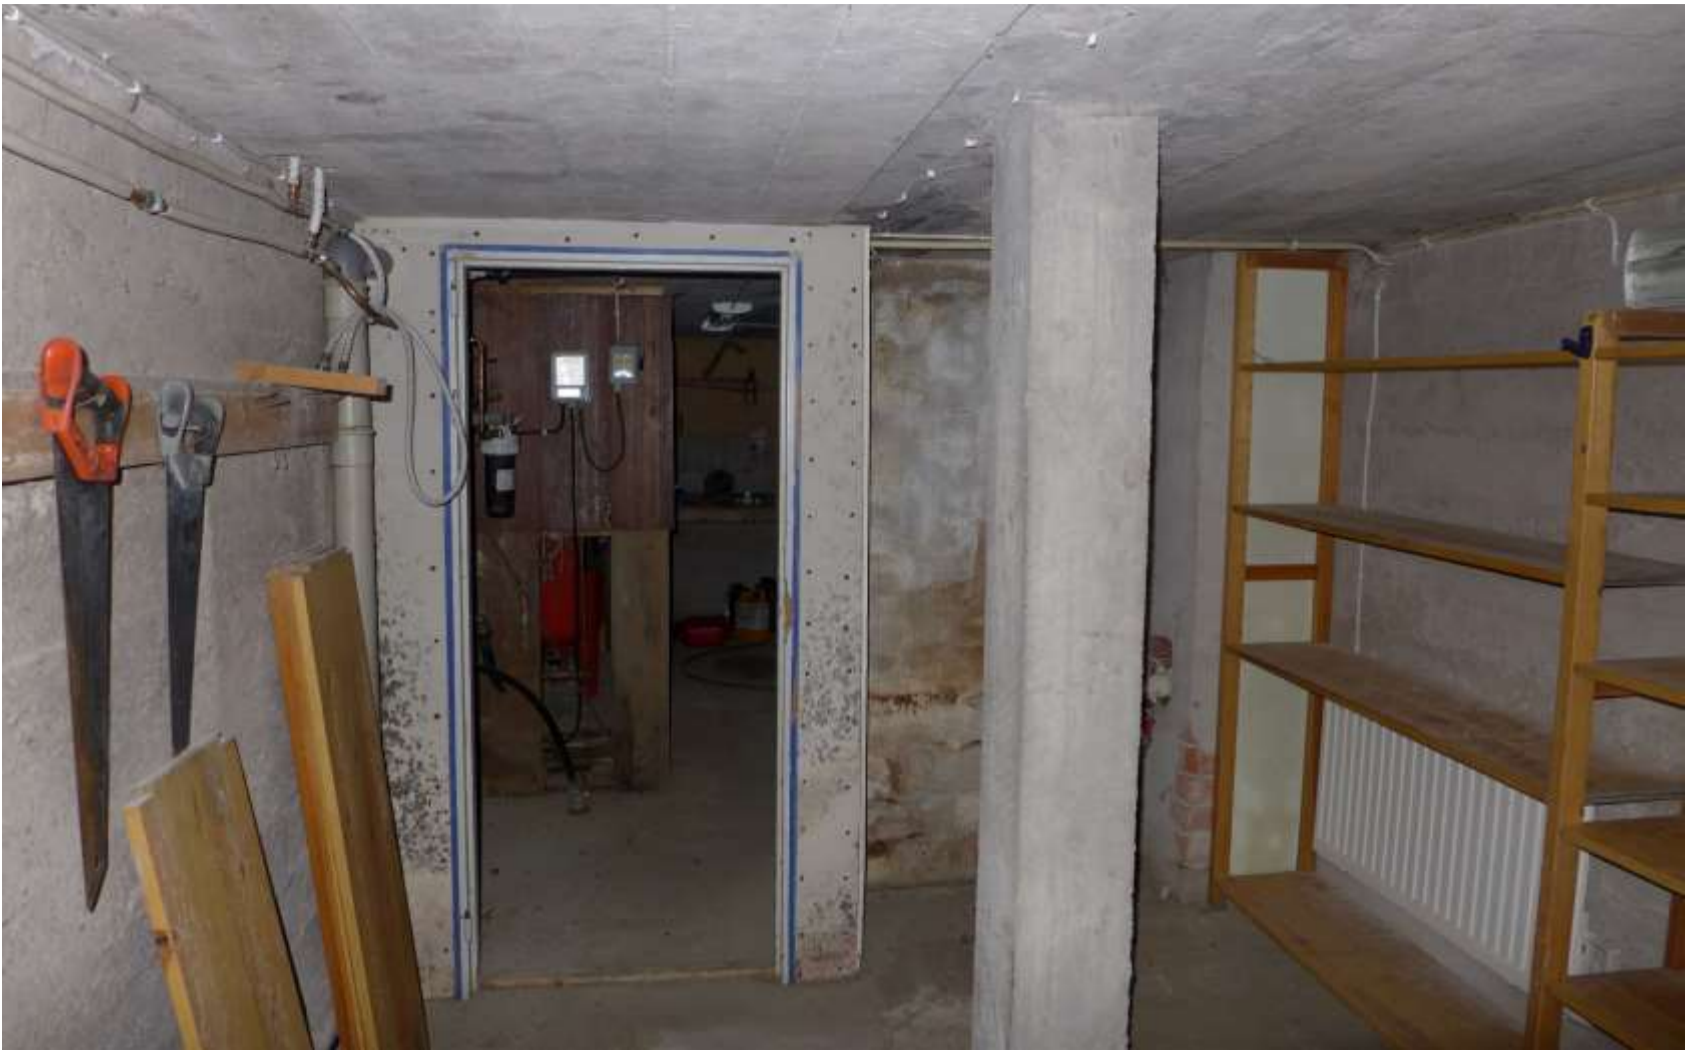
Rum 104. Förråd. Gipsvägg kring dörr med mögel. Murstock i hörnet med putsbortfall och hål.

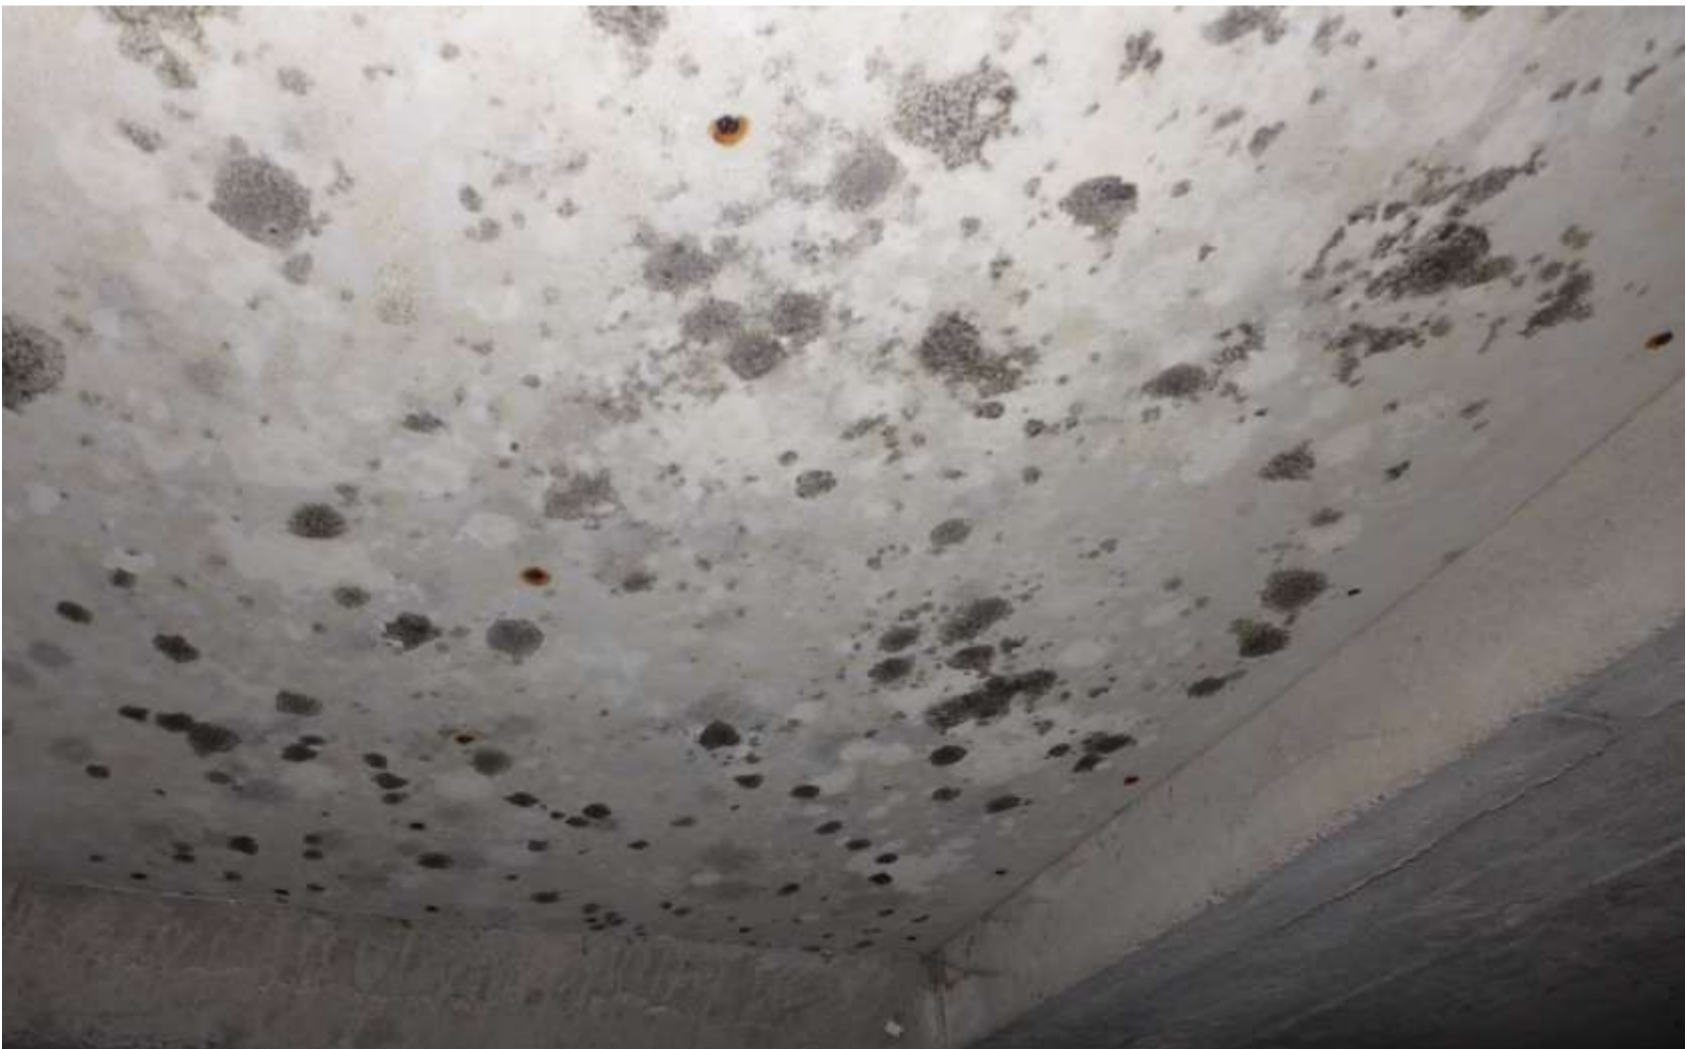
Rum 104. Förråd. Hål i betongbjälklag igensatt med gips som möglat.

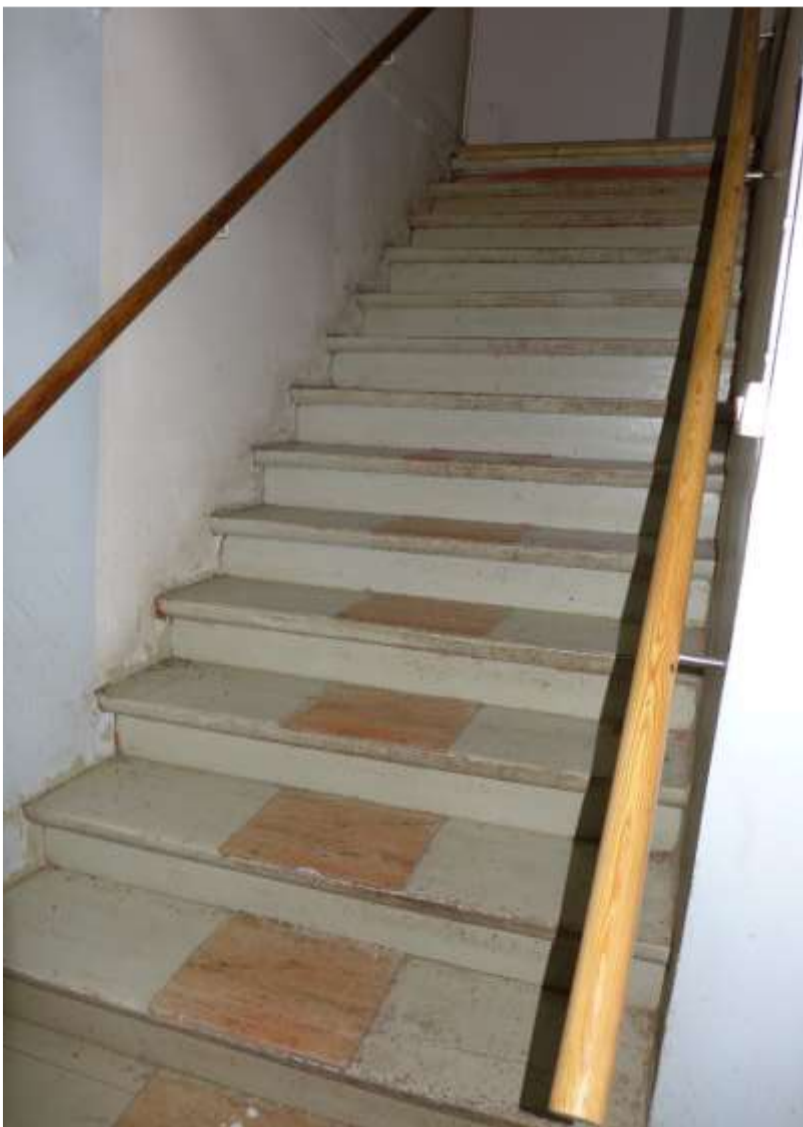
Bottenvåning. Rum 201 Hall och trappa. Målade steg med två lager pålimmad matta. Lite olika handledare.

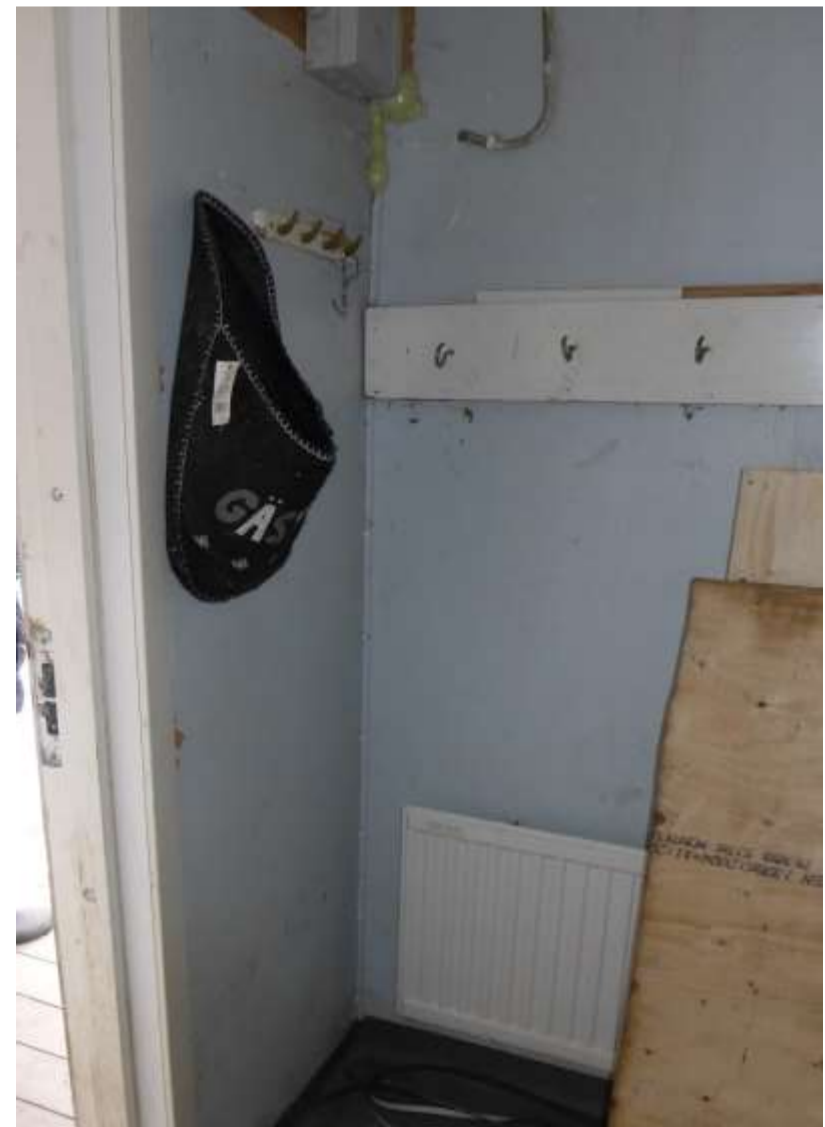
Bottenvåning. Rum 201 Hall. Tätning med fogskum. Olika krokliester.

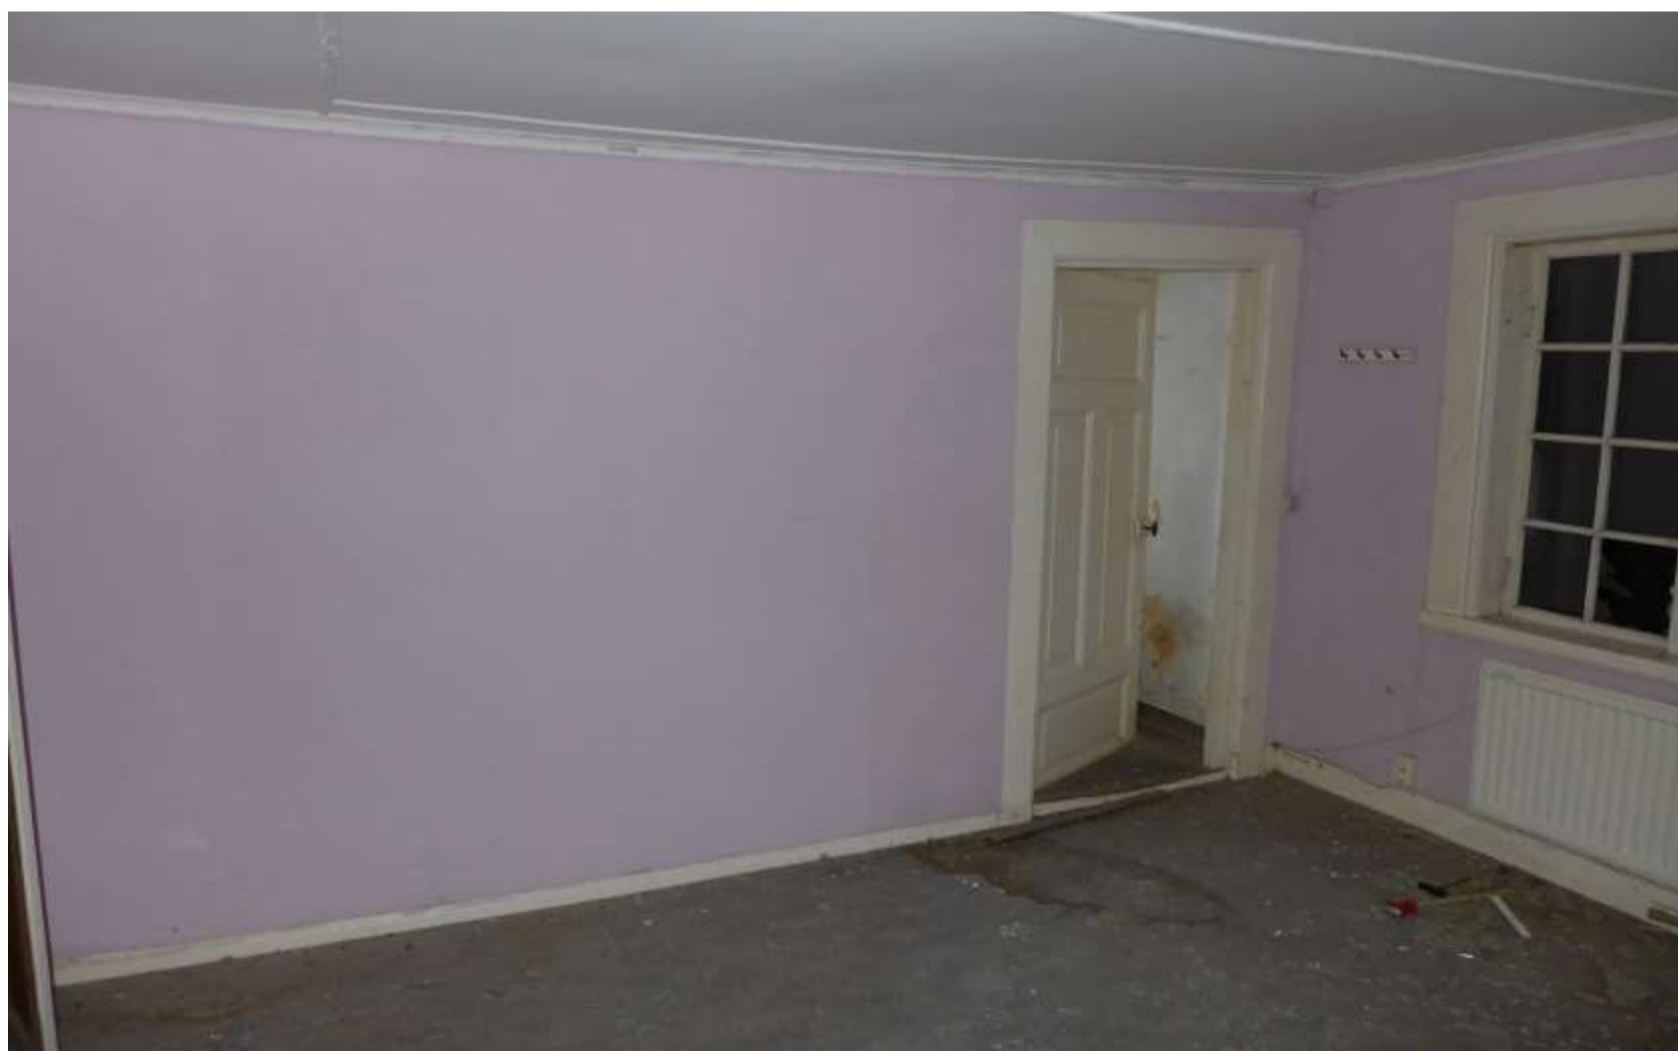
Rum 202 Kammare. Nedsjunken sockel. Tak med färgsläpp.

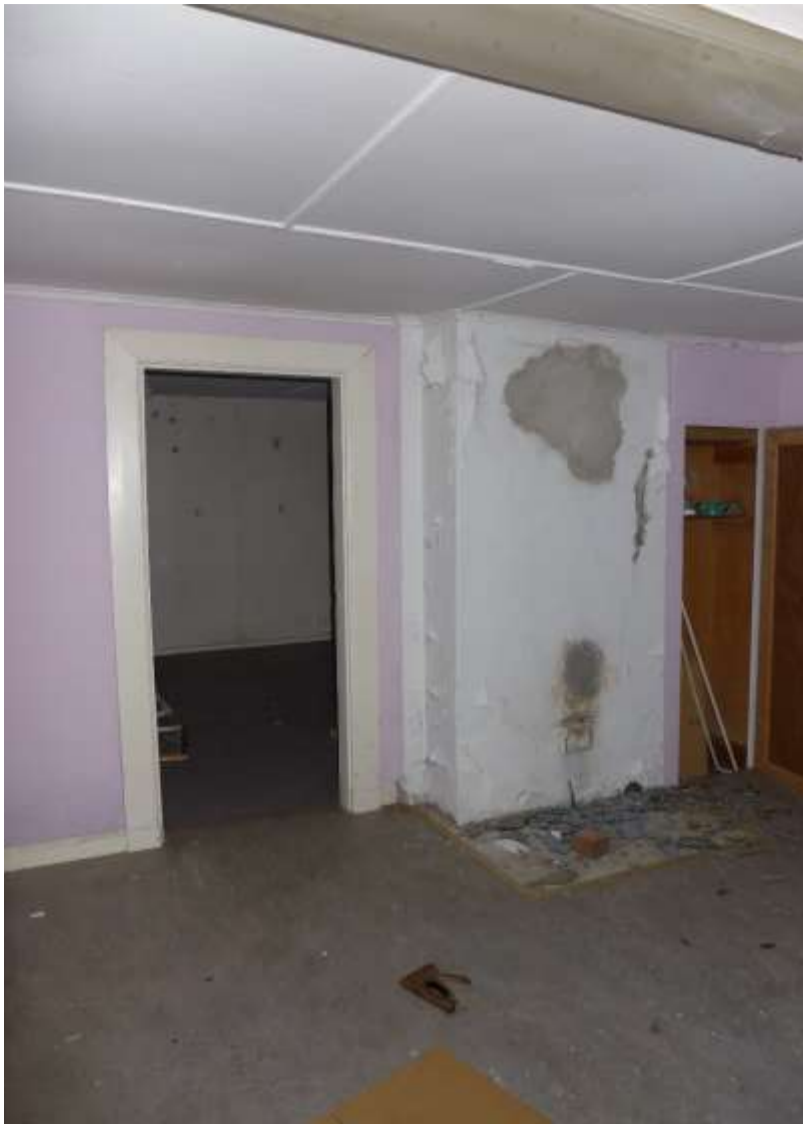
Rum 202 Kammare. Murstock med putssläpp. Kamin borta.

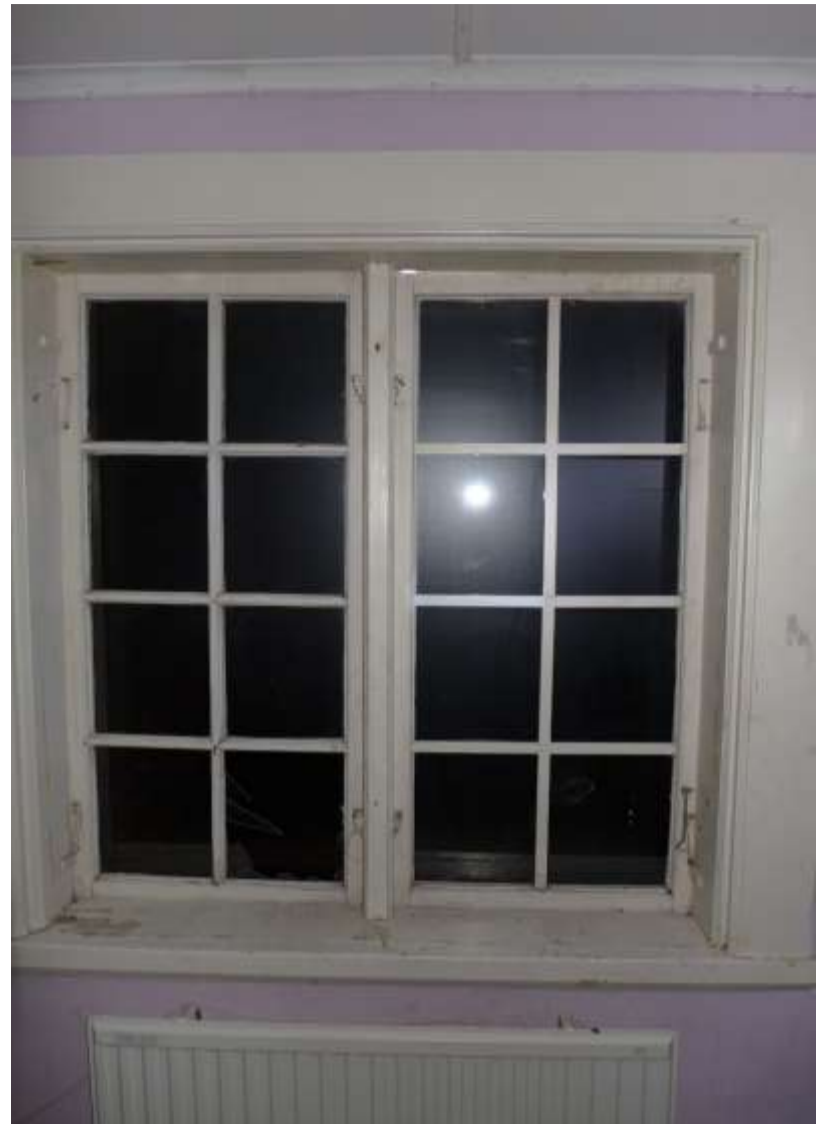
Rum 202 Kammare. Fönster mot väster. Trasigt glas. Färgsläpp. Högra fönsterbågen lagad med helt glas och fuskpröjs.

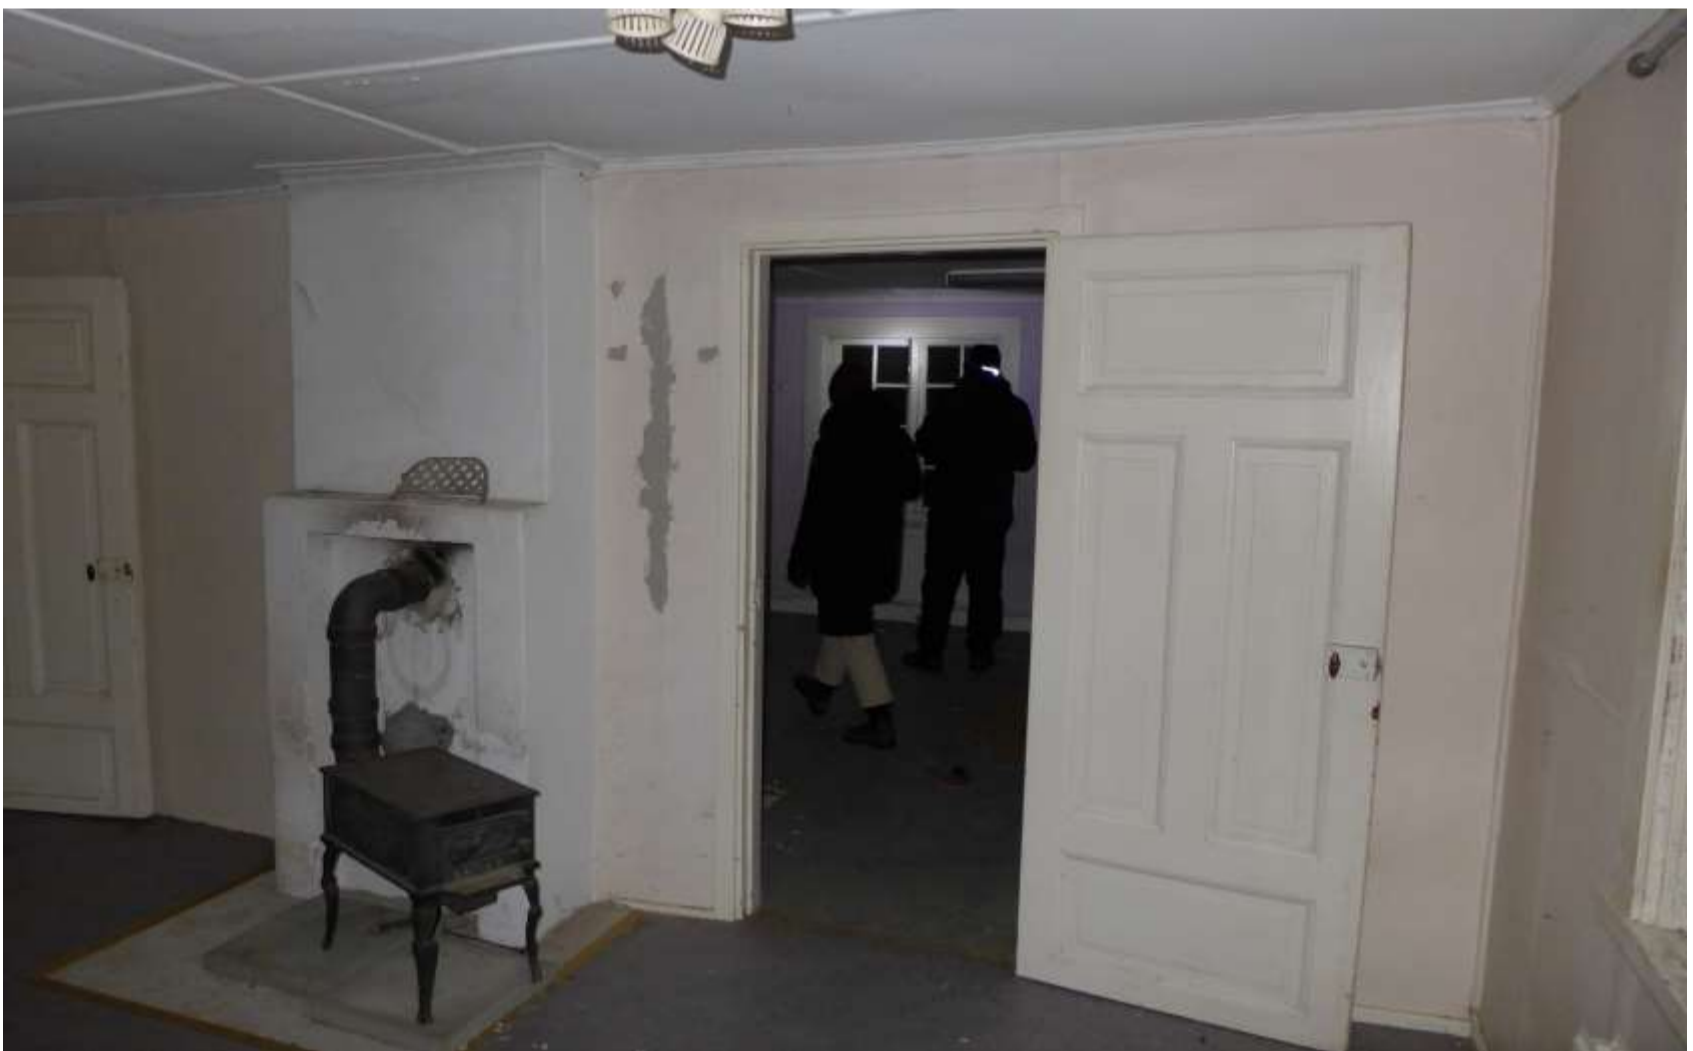
Rum 203, Kammare. Vedspis ansluten till murstock. Kapade dörrar. Nedsjunken sockel.

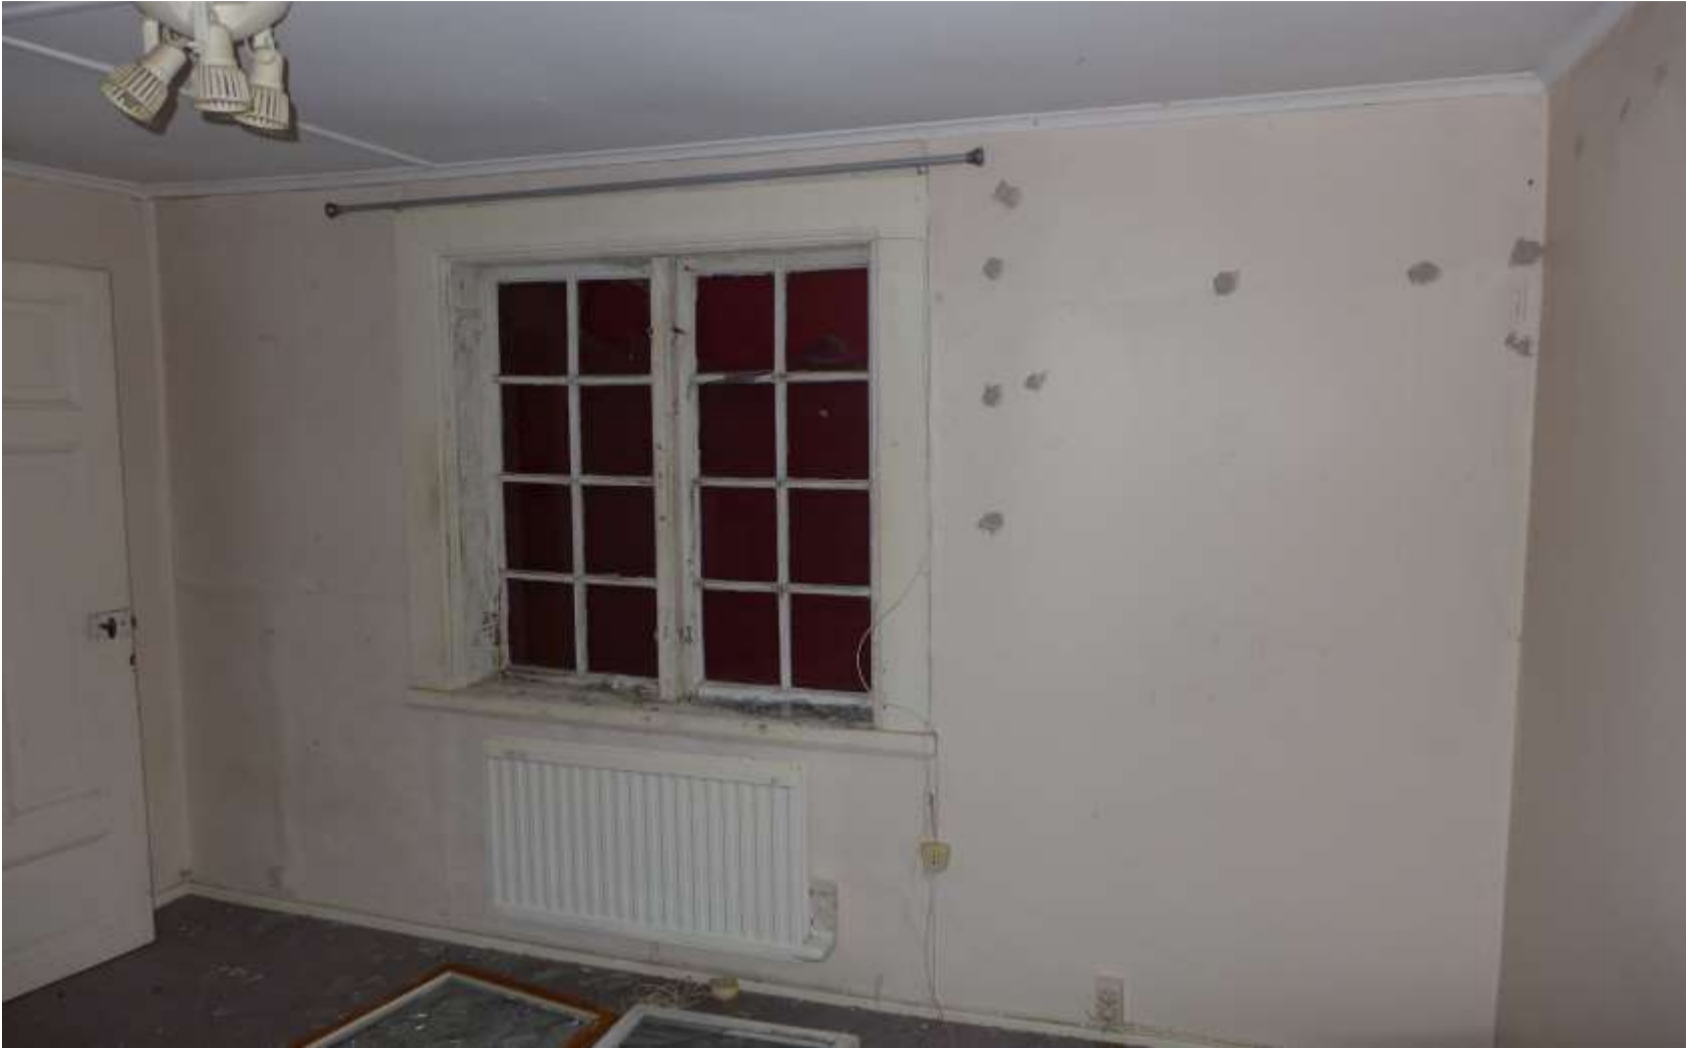
Rum 203, Kammare. Lösa innerbågar med trasigt glas. Väggar av treetex. Spacklingar som ej målats över.

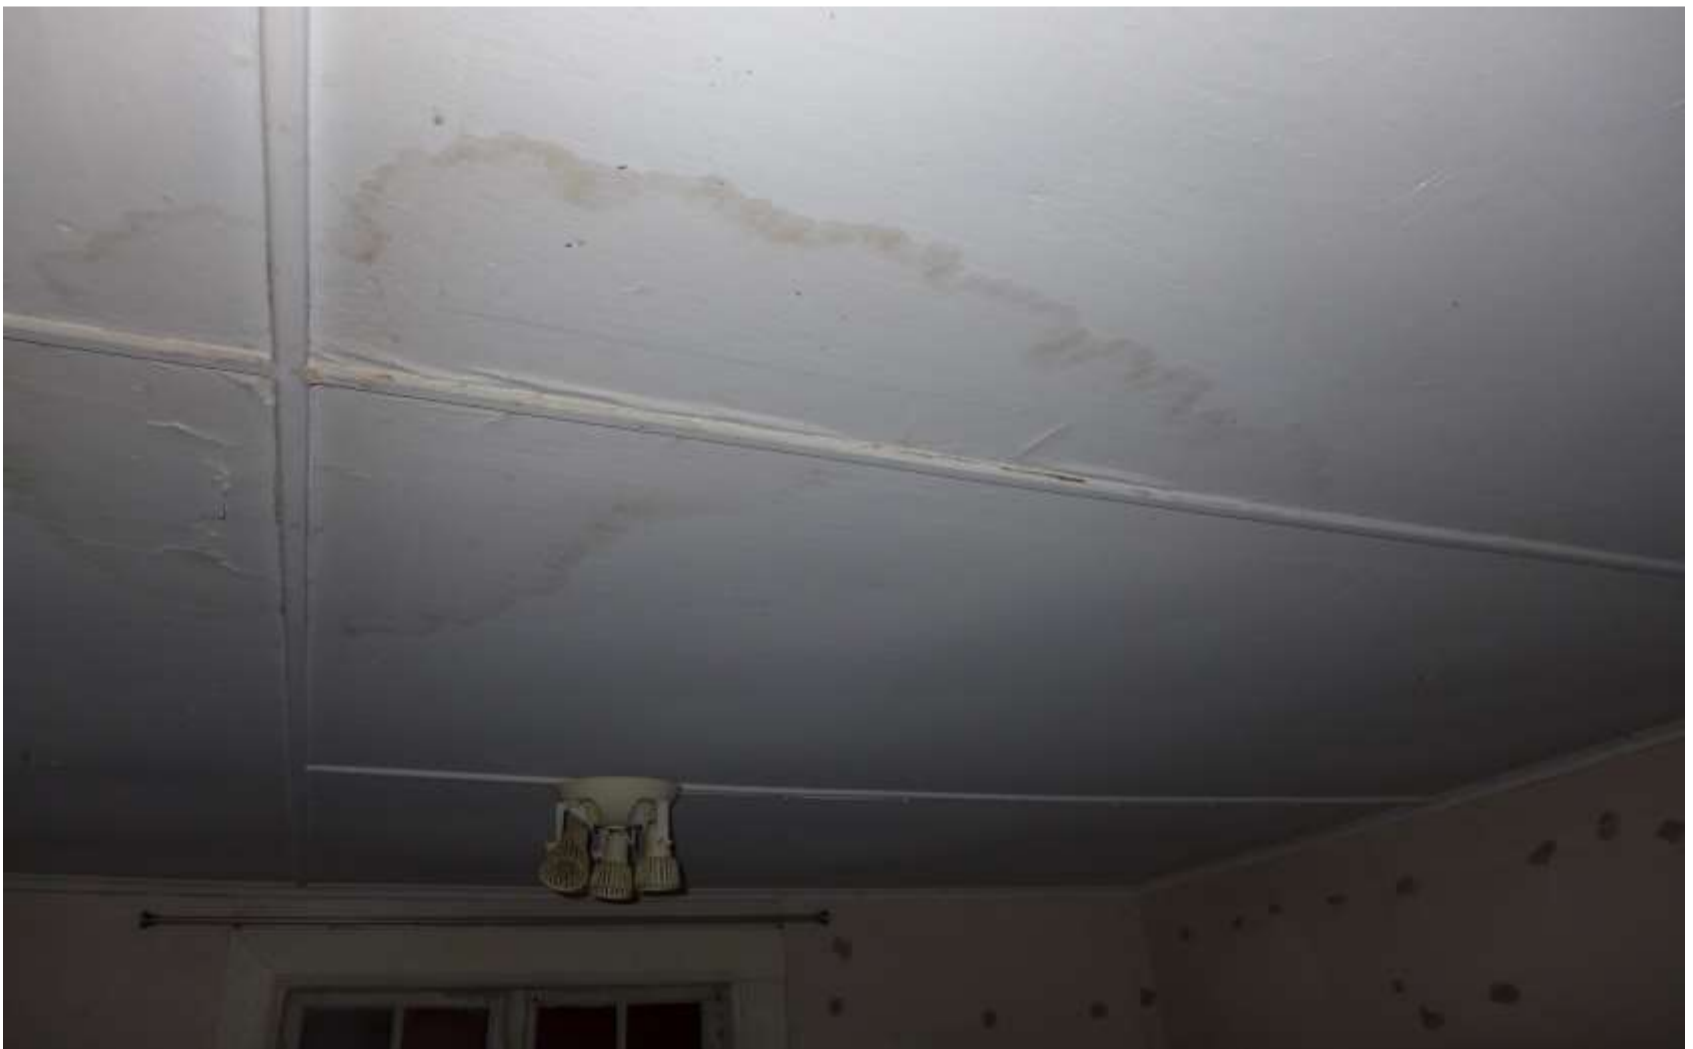
Rum 203, Kammare. Vattenskada i tak.

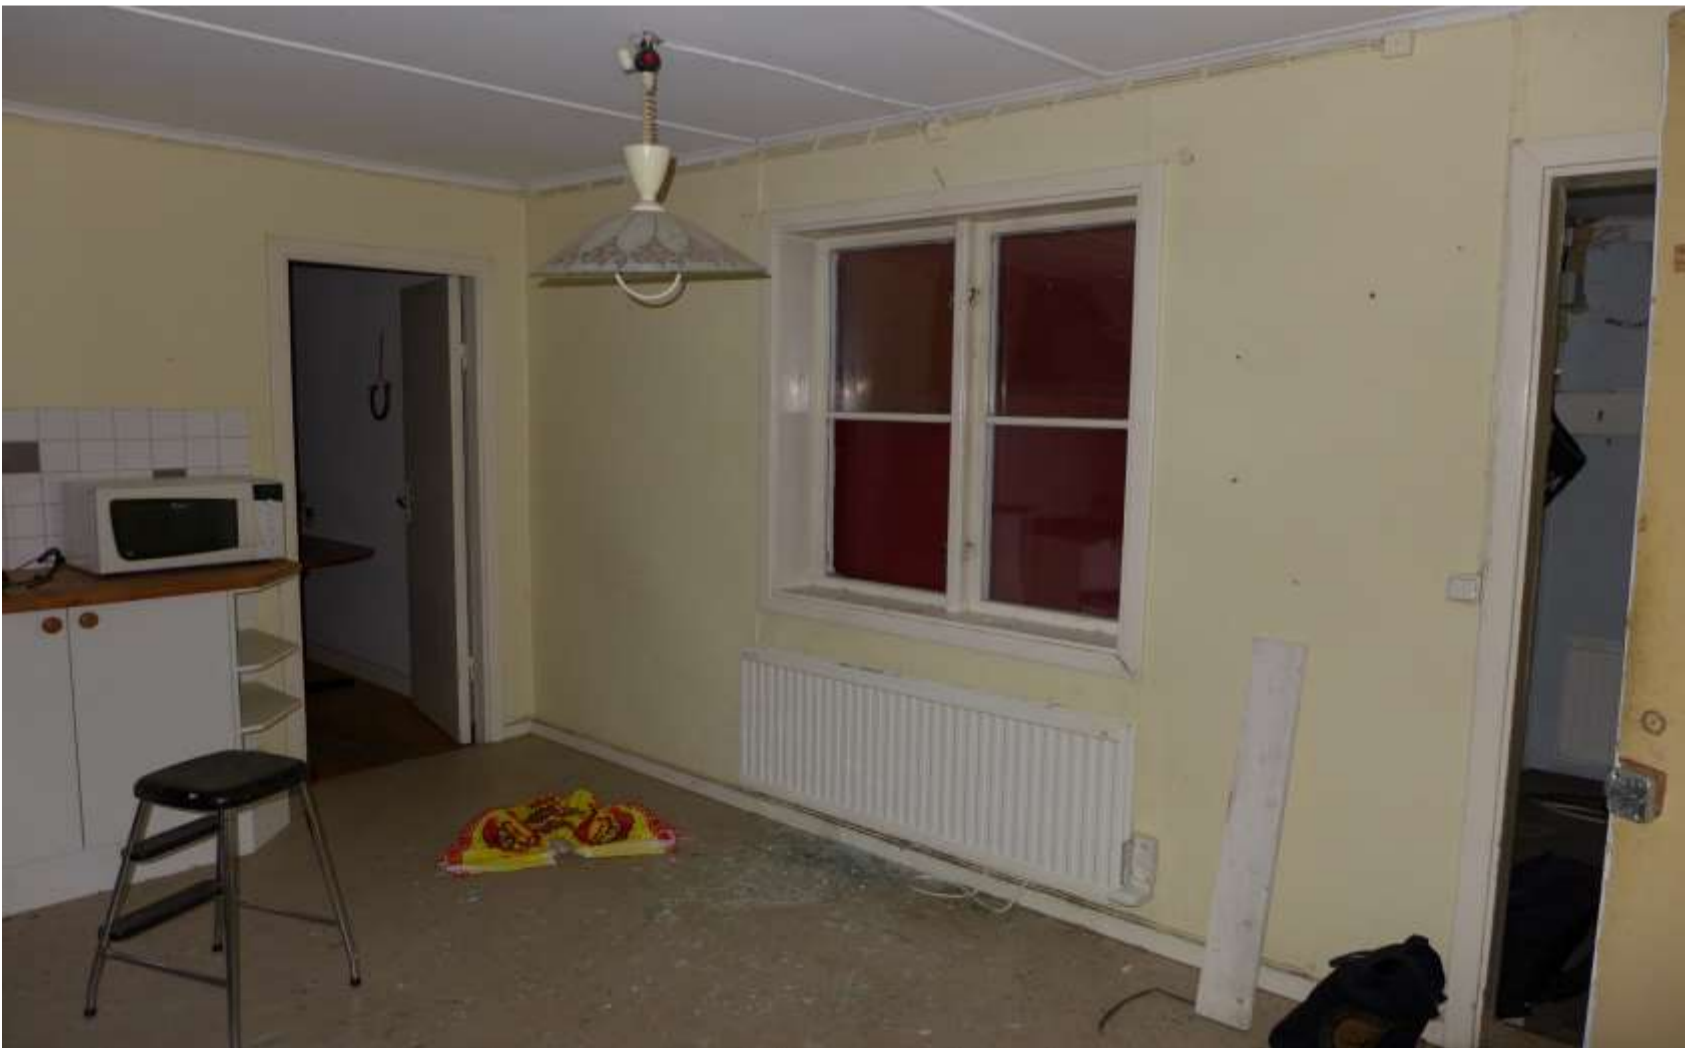
Rum 204 Kök. Trasigt glas.Smutsiga väggar med mindre skador. Till höger dörrblad till skafferi med omålad insida.

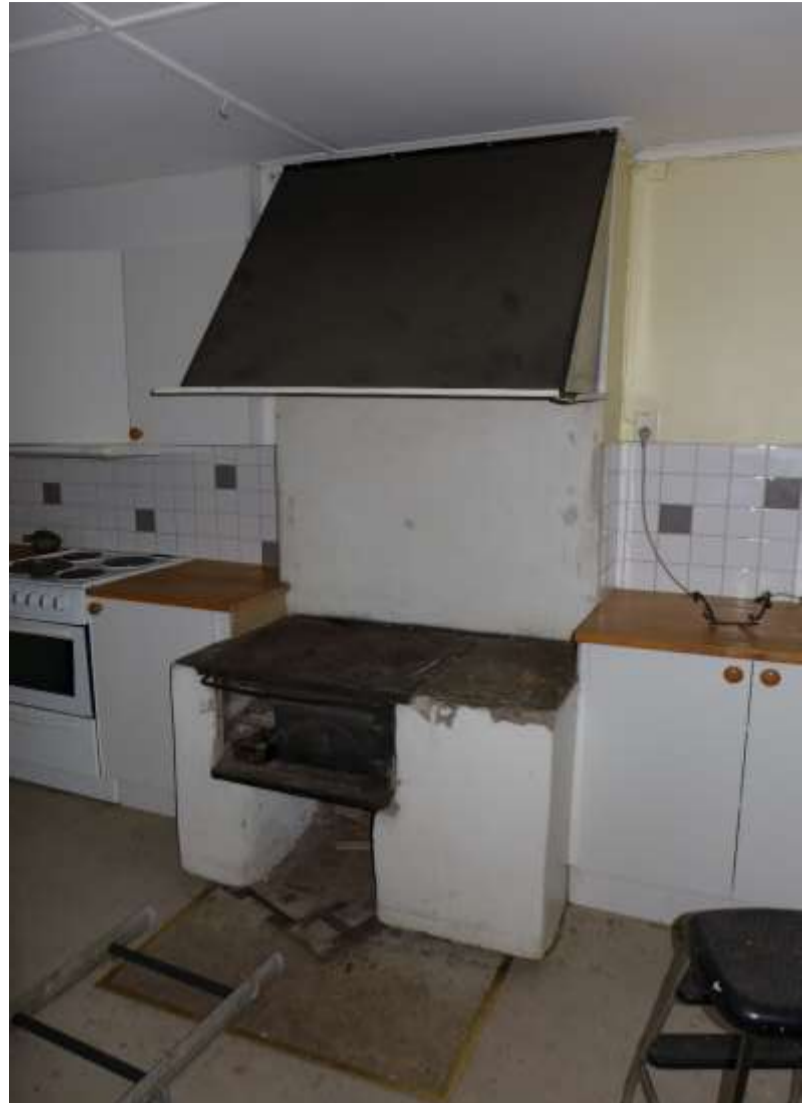
Rum 204 Kök. Trasig vedspis.

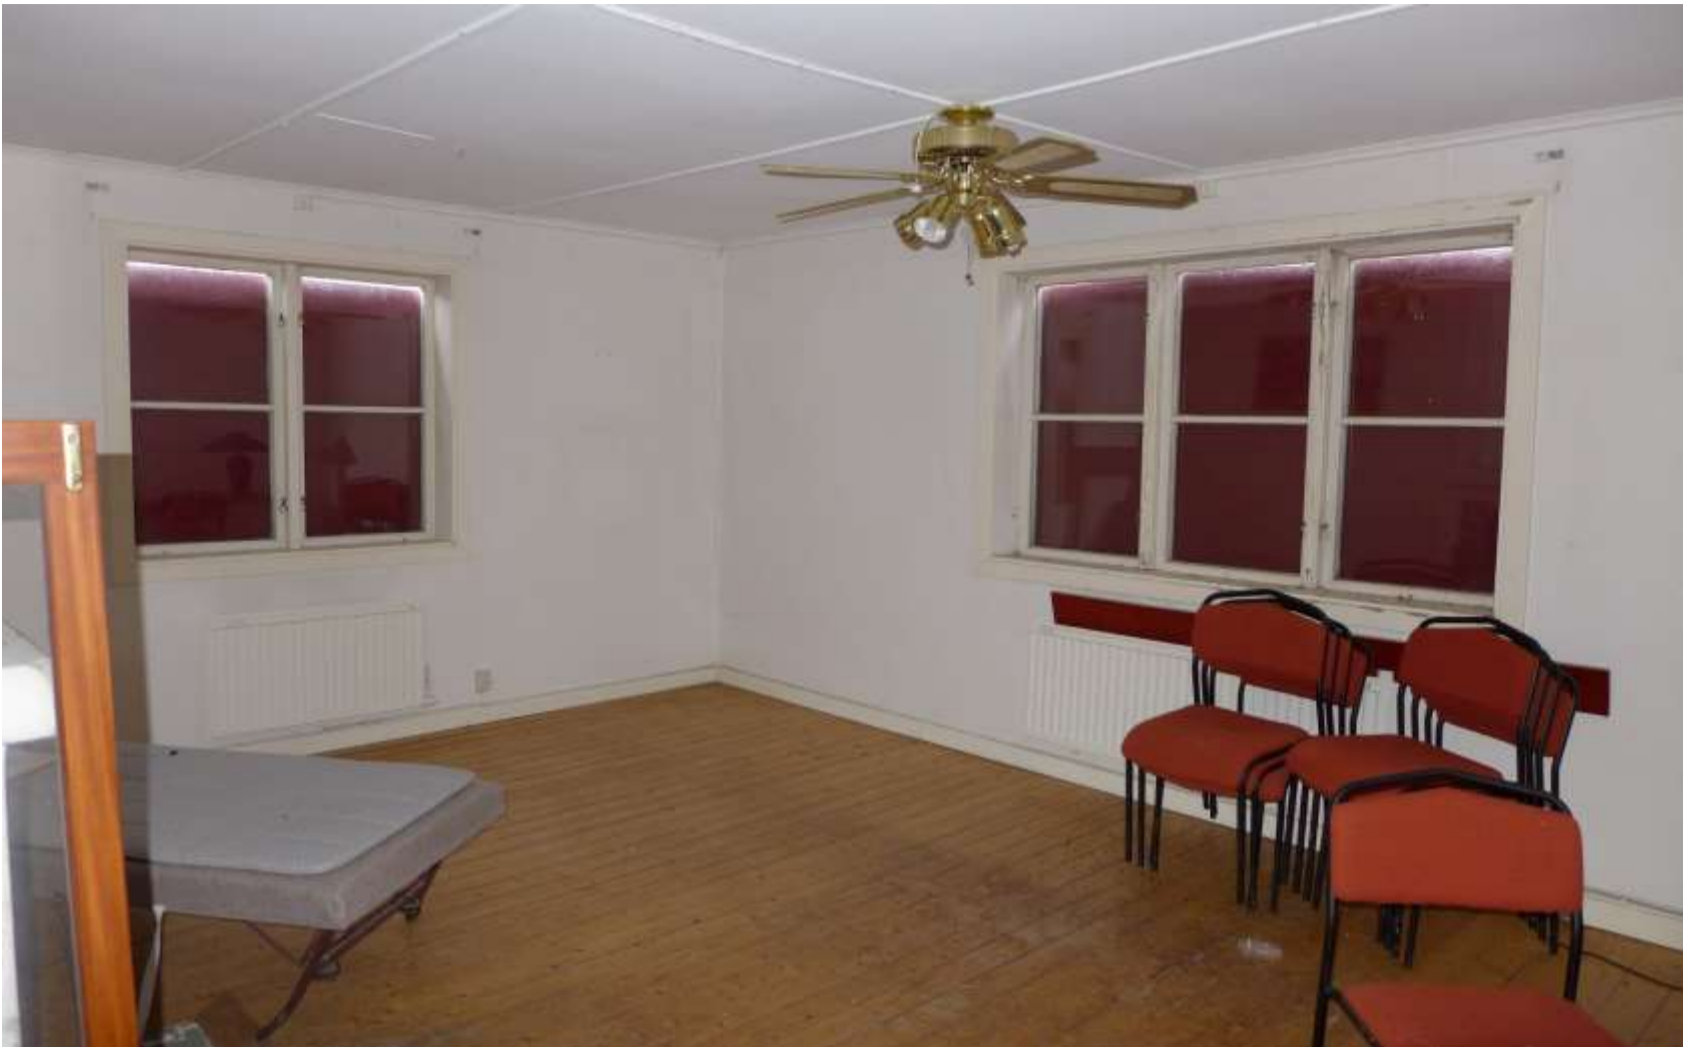
Rum 206. Nött golv. Fönster och väggar med färgsläpp.

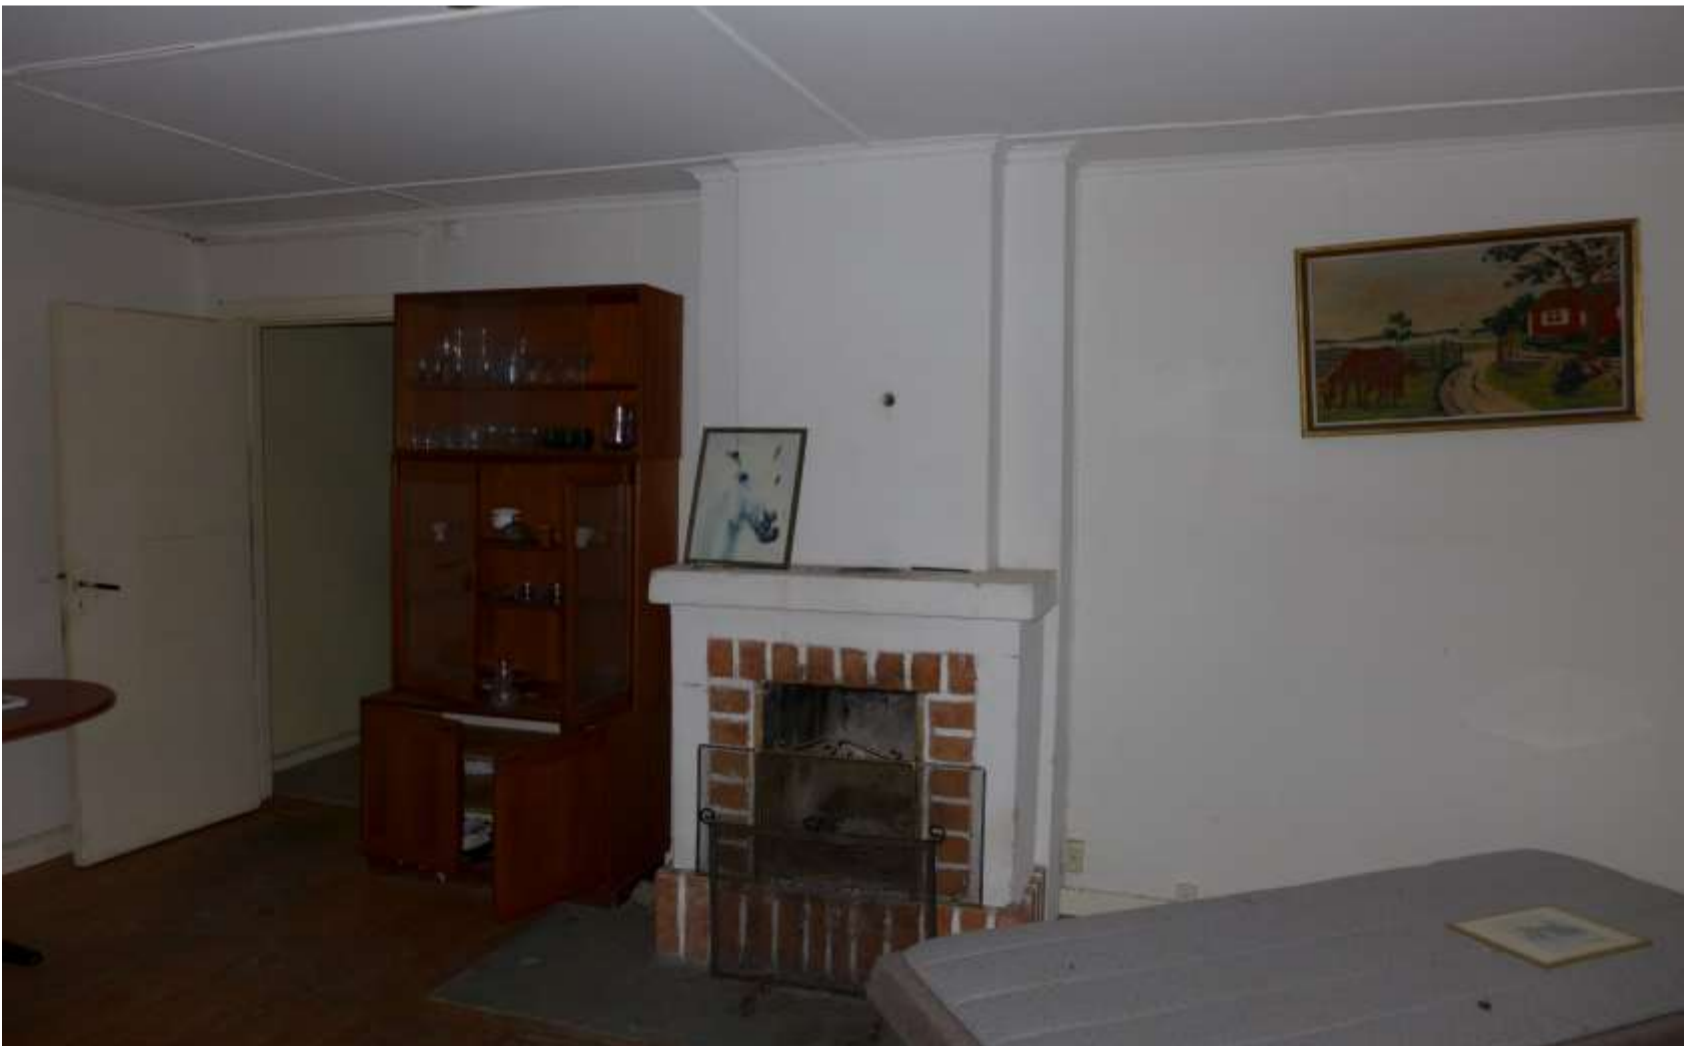
Rum 206. Öppen spis med ev trasigt spjäll. Gnistskydd med sprickor.

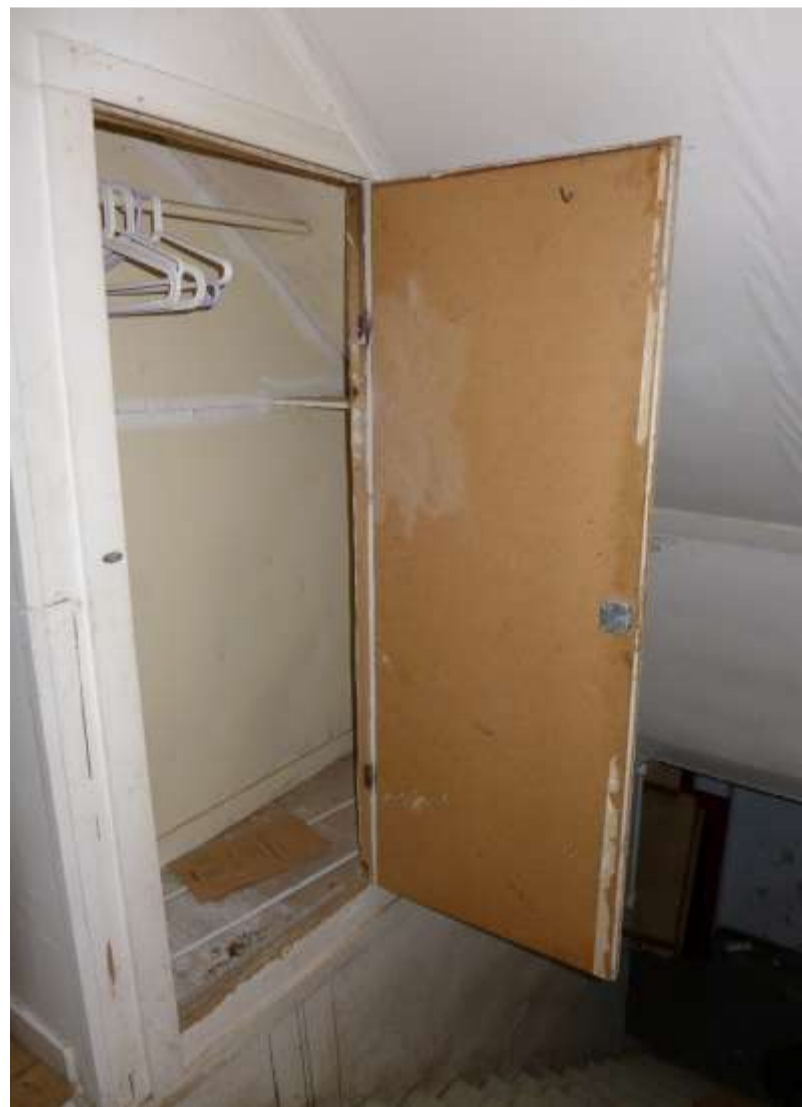
Rum 301 Hall. Garderob mot trappa. Omålad insida dörr.
